BEA-TT

Mars 2012

Affaire n°BEATT-2011-001

**Rapport d'enquête technique
sur le déguidage d'une rame
du tramway sur pneumatiques
de Clermont-Ferrand (63),
le 10 janvier 2011**

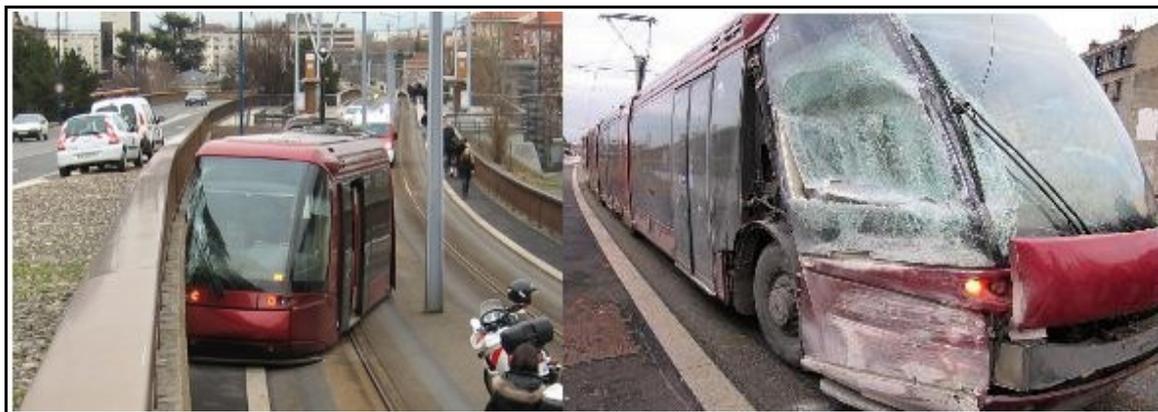
Le lundi 10 janvier 2011, à 14h49, la rame CF20 de la ligne A du tramway de Clermont-Ferrand qui effectue le trajet de « Champratel » à « La Pardieu Gare » quitte sa trajectoire sur la voie 1 environ 54 mètres après la station « Les Carmes » et heurte, une dizaine de mètres plus loin, à 36 km/h le mur de soutènement de l'avenue Georges Couthon parallèle à la ligne.

Fig. 1 : L'accident

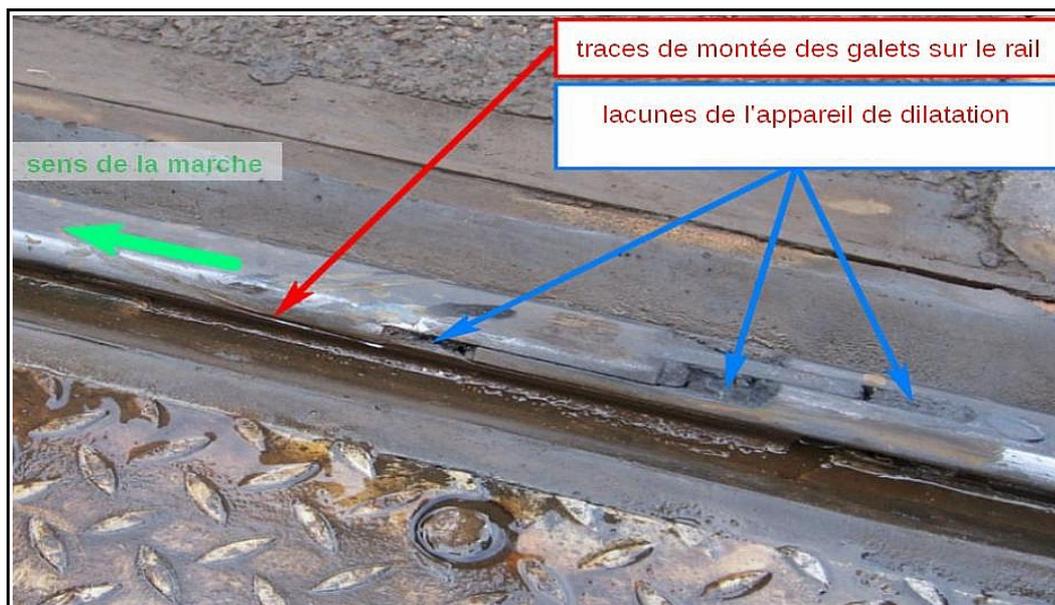
- des traces de frottement sous le champignon du rail de guidage en amont de l'appareil de dilatation situé 99 m avant le quai de la station « Les Carmes », ainsi que des traces de montée des galets sur cet appareil de dilatation ;
- des traces de roulement des galets sur le béton de la voie de tramway commençant environ 54 m après le quai de la station précitée.

Fig. 7 : Traces de déguidage au niveau de l'appareil de dilatation

Il en ressort que le déguidage de la cabine ME1 de la rame CF20, qui a provoqué les deux alarmes COMA avec abaissement du pantographe survenues peu avant l'accident, s'est produit en ligne droite sur l'appareil de dilatation situé 99 m en amont de la station « Les Carmes ».

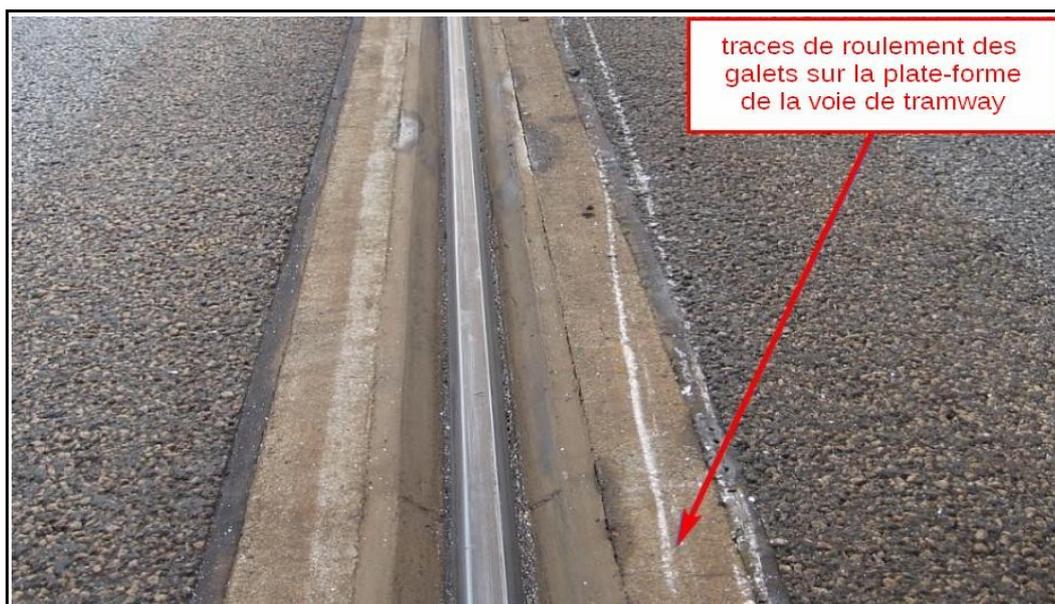
Fig. 8 : Traces de roulement des galets sur la chaussée

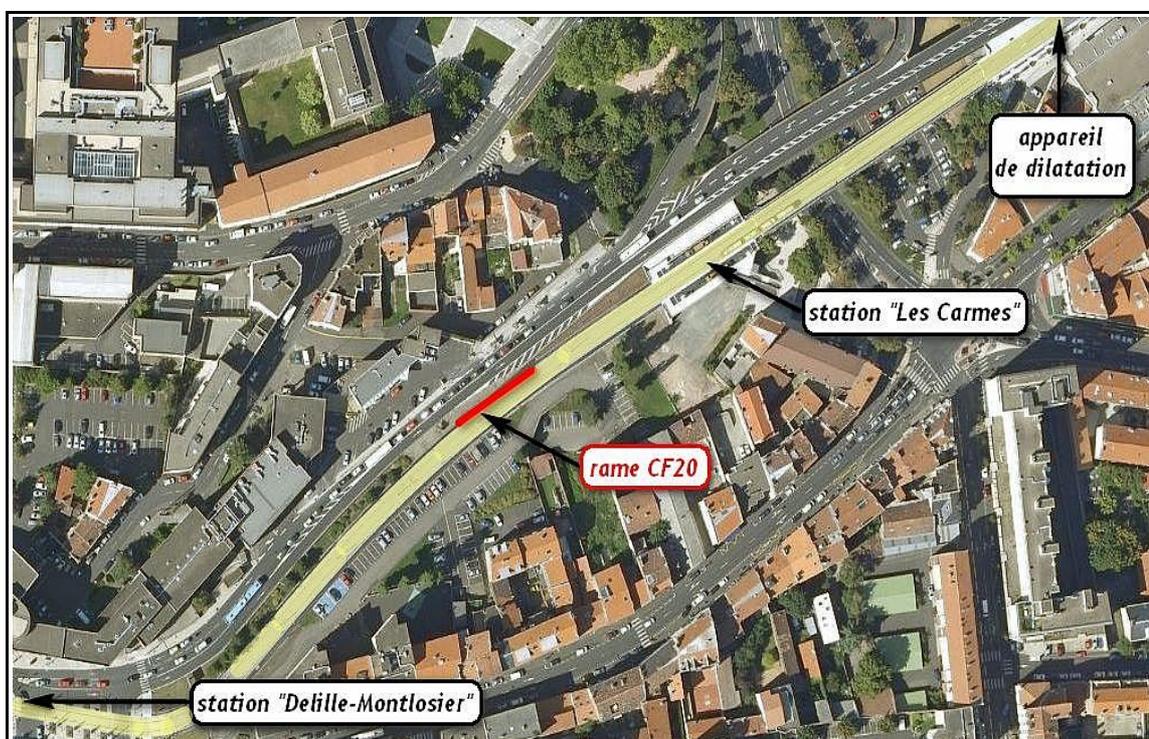
La rame s'est écartée de la voie 188 mètres après l'appareil de dilatation pour venir heurter, 65 mètres après le quai de la station « Les Carmes », le mur de soutènement situé à droite de la voie. Elle s'est immobilisée 24 mètres plus loin. Elle a donc d'abord poursuivi sa marche sur la voie 1 en ligne droite avec les galets déguidés roulant sur le rail de guidage comme le montre la figure 12. Lorsque la voie de tramway s'est incurvée vers la gauche après la station « Les Carmes », les galets n'ont plus suivi le rail et ont commencé à rouler sur la plate-forme.

Fig. 9 : Position de la rame CF20 après l'accident

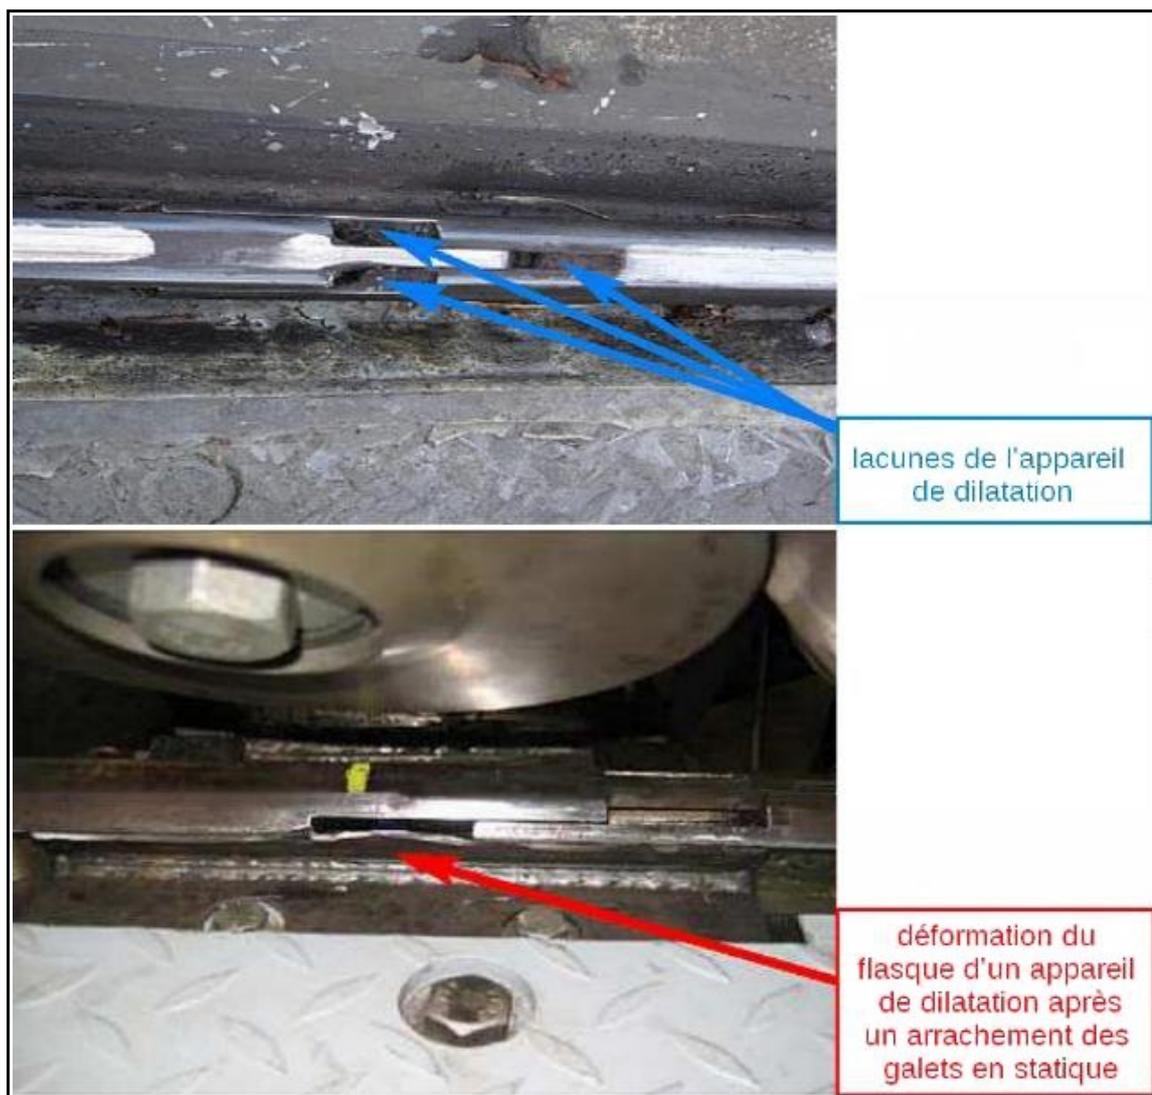
Toutefois, du fait de la moindre quantité de métal qui y est mise en œuvre, un flasque d'appareil de dilatation constitue un point faible du rail de guidage au regard de la résistance à l'arrachement des galets. Ainsi pour provoquer un tel arrachement au niveau d'une lacune, il suffit d'exercer une force verticale moitié moindre que celle, mentionnée au chapitre 2.3.2, nécessaire pour aboutir au même résultat en voie courante. Le flasque se déforme alors sous l'effet de l'arrachement des galets comme en témoigne la figure 10.

Fig. 10 : Appareil de dilatation

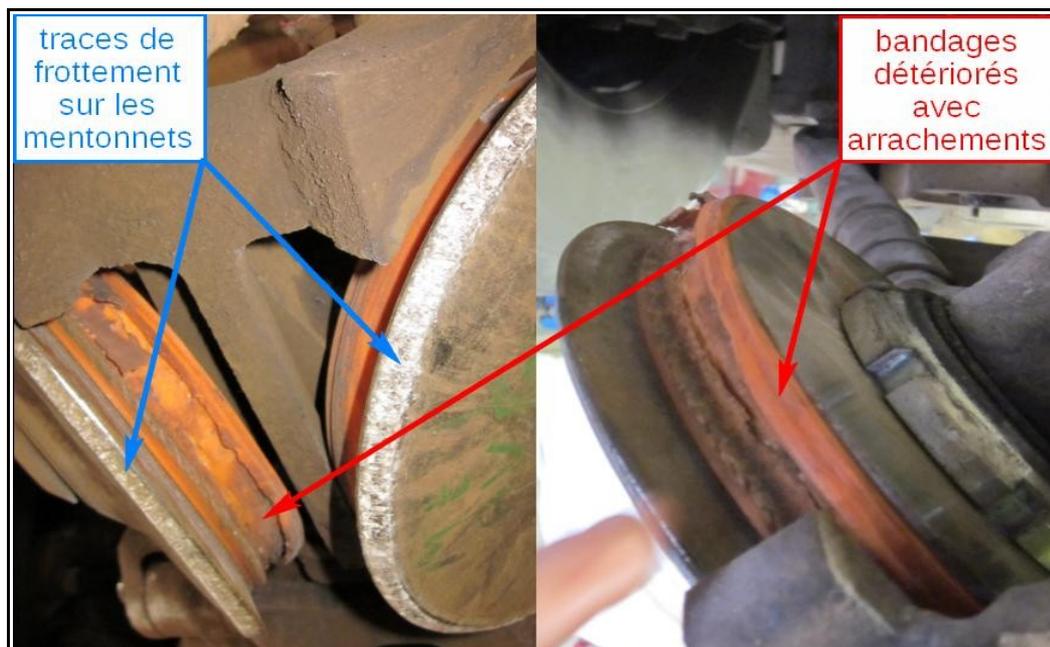
- les mentonnets des galets avant de son module ME1 présentaient des traces de

- frottement provenant de leur roulement sur la plate-forme après déguidage ;
- ces galets tournaient normalement mais que leur bandage de couleur orange était très détérioré.

Fig. 11 : État des galets du module ME1 de la rame accidentée

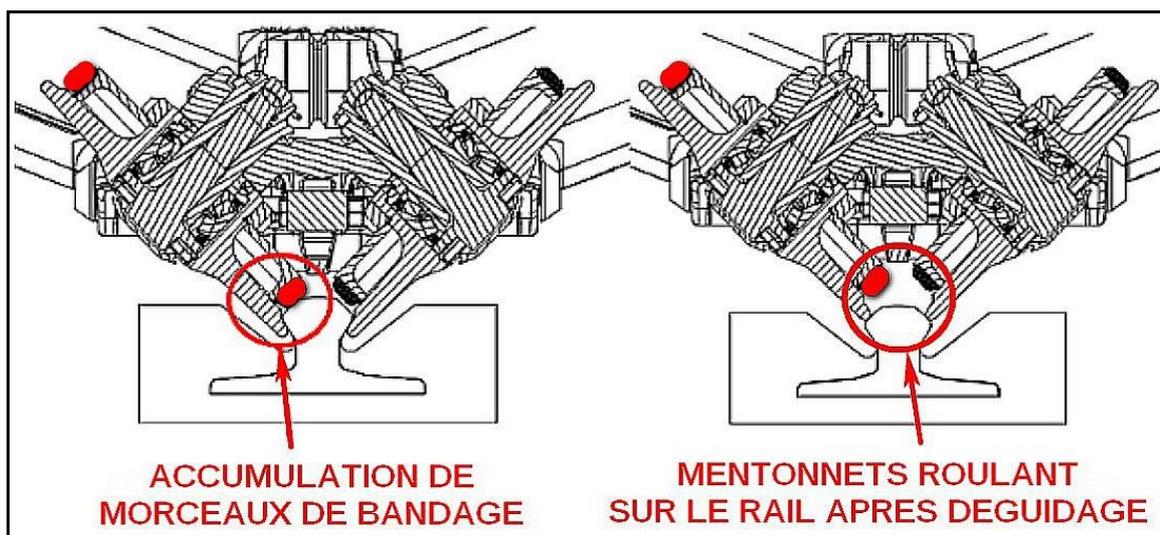
L'hypothèse technique la plus probable est qu'une accumulation de morceaux de bandage déchirés s'est glissée entre le rail de guidage et un galet avant du module ME1 de la rame CF20 pour créer l'effort suffisant à son arrachement.

La figure 12 visualise, à gauche, les galets avant du module ME1 après accumulation de morceaux de bandage déchirés créant des contraintes dans le système de guidage, et à droite, les mentonnets des galets roulant en ligne droite sur le rail après le déguidage lors du franchissement de l'appareil de dilatation.

Fig. 12 : Galets avant du module ME1 avant et après déguidage
