**BEA-TT**

*Rapport d'enquête technique  
sur la collision  
entre un train de marchandises  
et un convoi exceptionnel  
survenue le 25 janvier 2011  
sur le PN n° 222 à Balbigny (42)*

*juin 2012*

Affaire n° BEATT-2011-002

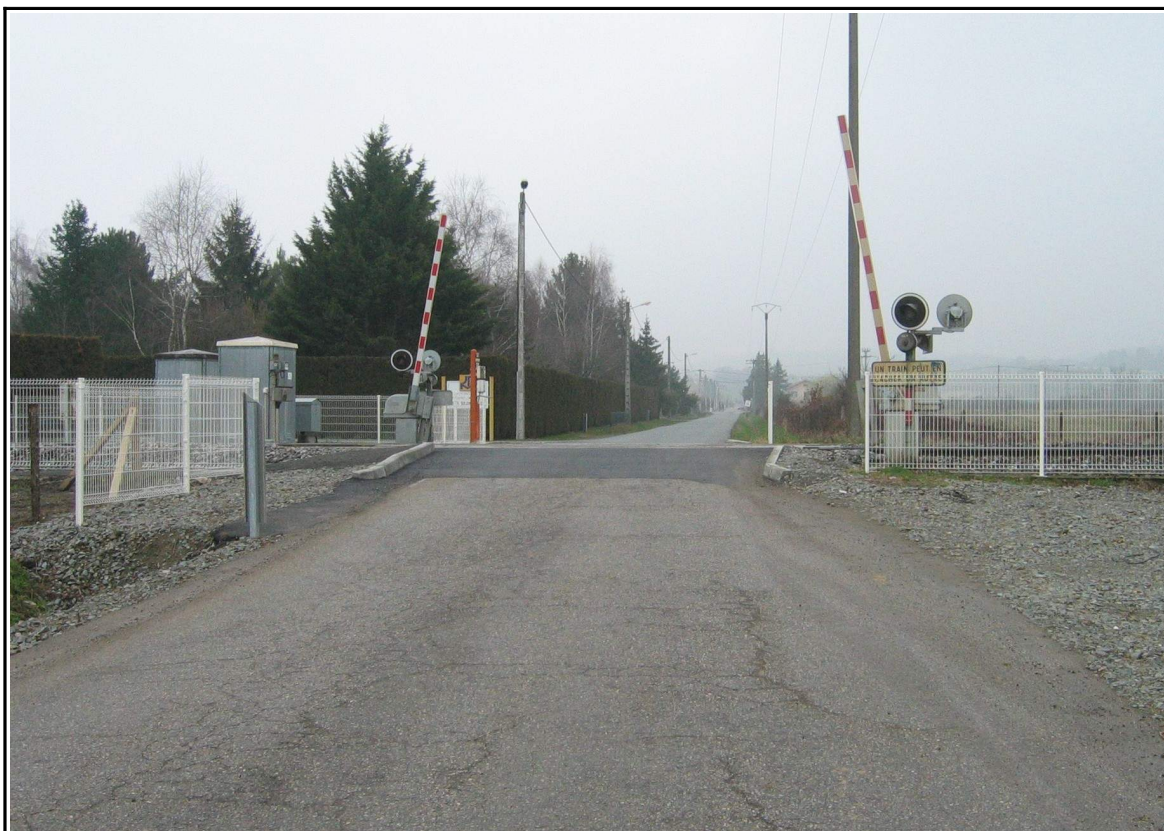
*Figure 3 : Vue du passage à niveau n°222 dans le sens de circulation du convoi exceptionnel*

Lors des travaux de remise en état consécutifs à l'accident, les plaques de béton du passage à niveau (platelage) assurant la traversée routière ont été légèrement surélevées, augmentant ainsi la hauteur du dos d'âne d'environ 2 cm.

L'examen du nouveau profil en long en découlant, auquel le gestionnaire d'infrastructure délégué a procédé à partir de son logiciel « Tipules », montre que ses caractéristiques atteignent les limites à partir desquelles un passage à niveau est considéré comme pouvant être difficilement franchissable par certains véhicules à faible garde au sol. Il a donc été inscrit dans la liste correspondante.

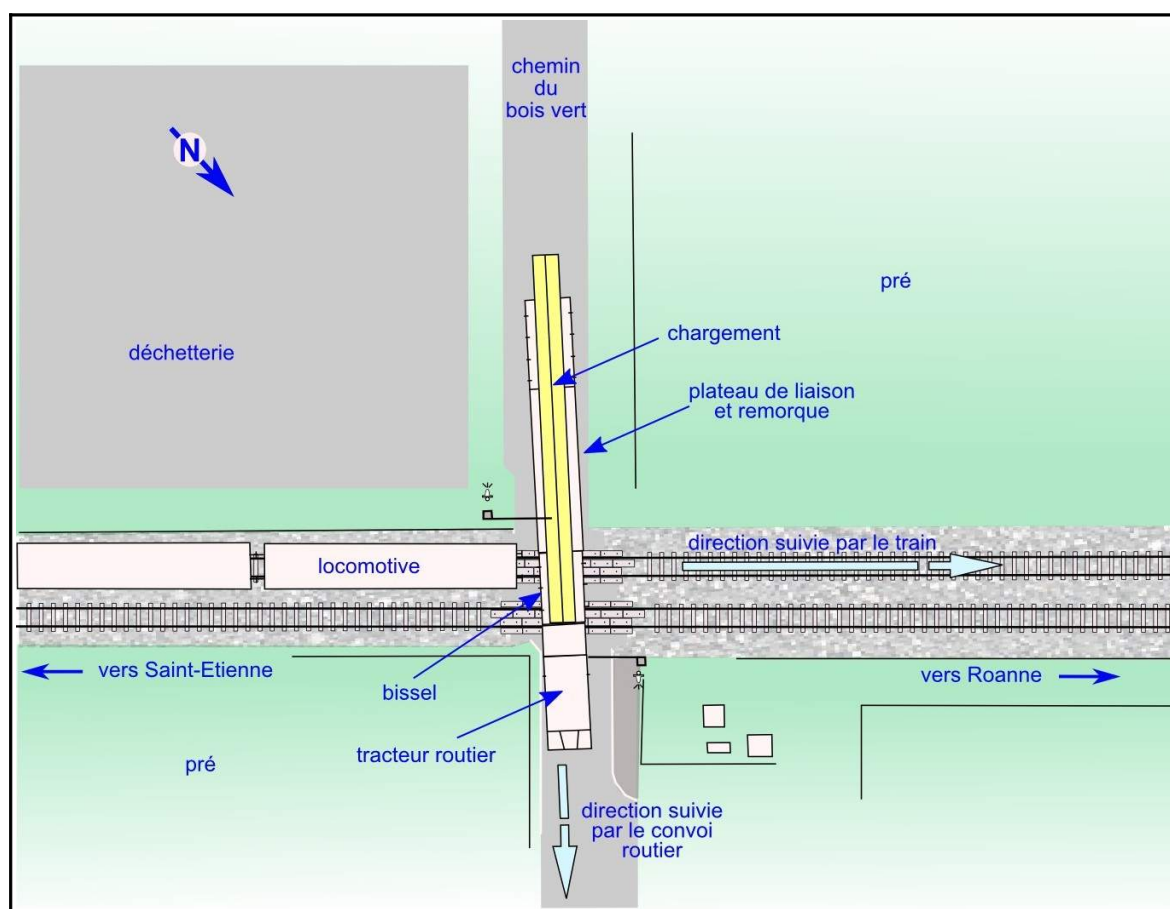
Figure 6 : Position des véhicules au moment de la collision

Après un trajet d'approche effectué sans encombre, le convoi exceptionnel s'est retrouvé immobilisé sur le passage à niveau.

La position présumée de l'ensemble routier au moment de la collision a été reconstituée à partir des traces d'impact relevées lors de l'enquête judiciaire. Elle est visualisée sur la figure 6 ci-après.

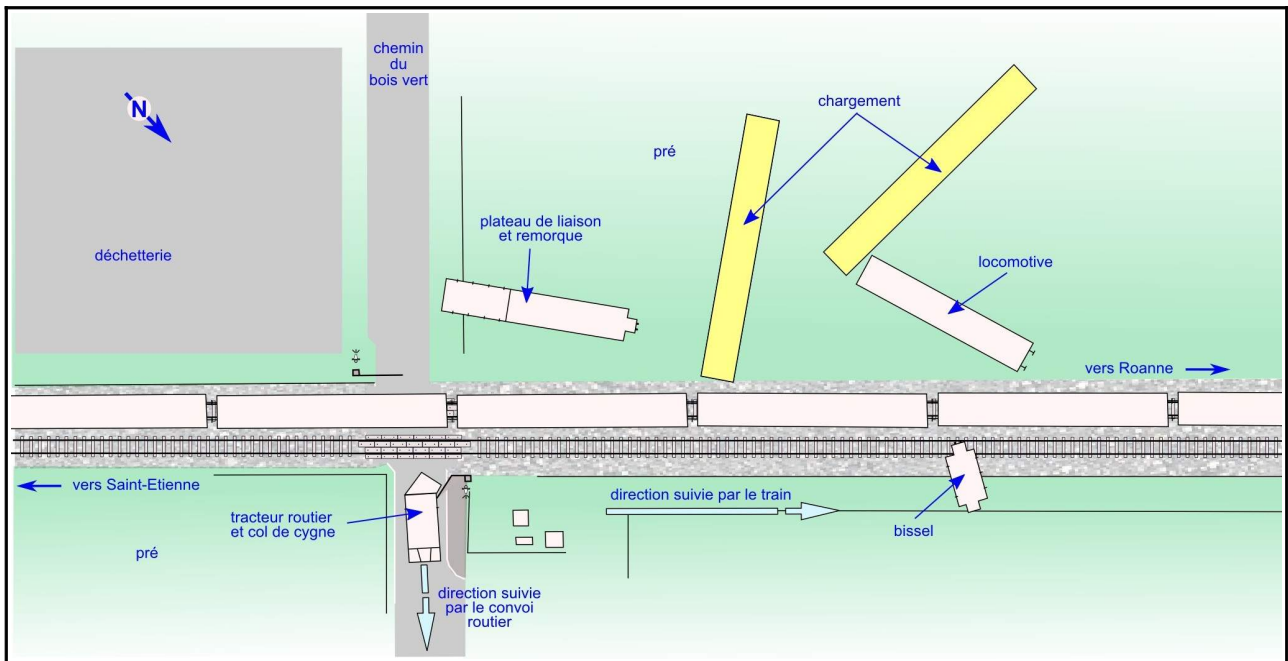
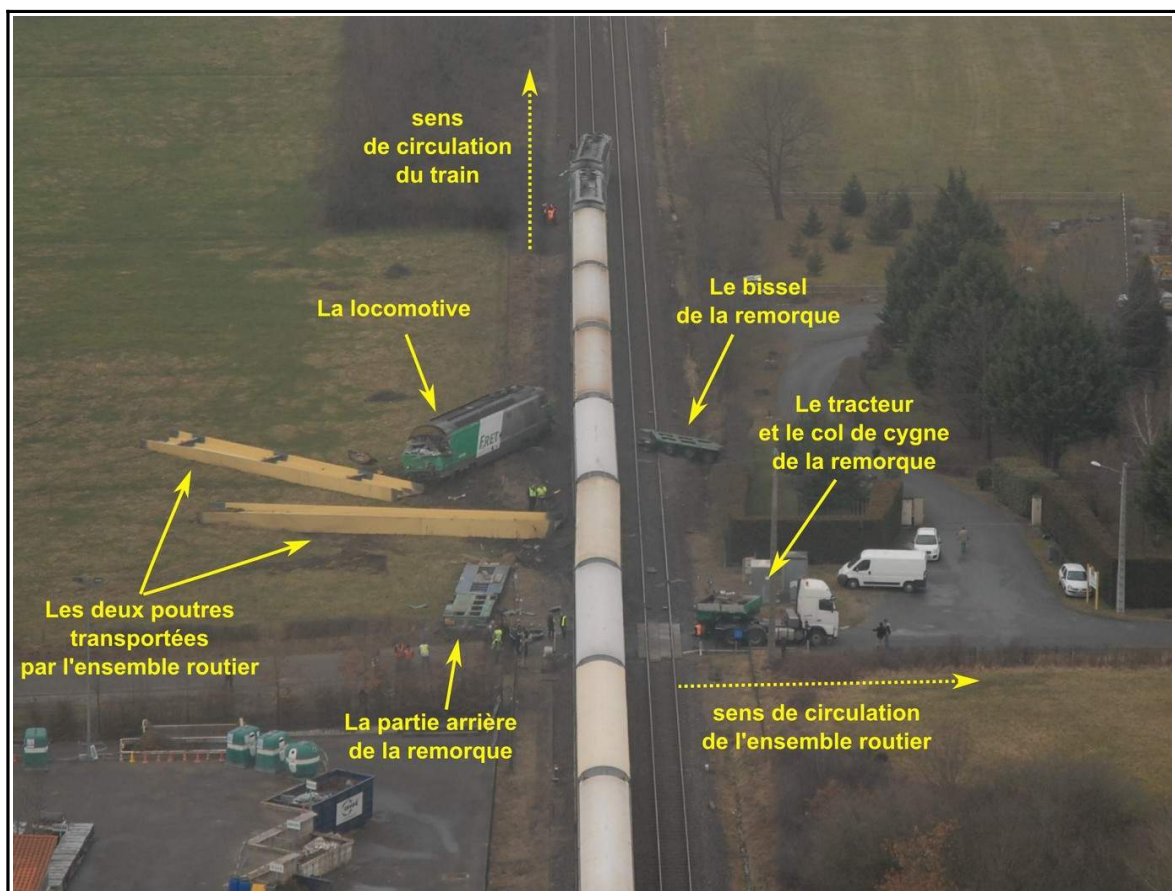
**Figure 8 : Position finale des véhicules après la collision**

Les deux poutres métalliques qui constituaient le chargement ont été éjectées et sont retombées dans le pré situé sur la gauche du train. L'une d'elles se trouvait à environ 32 m du passage à niveau, l'autre à quelques 50 m.

La locomotive de tête BB 467465 s'est décrochée du train et après avoir fait un demi-tour en l'air, est retombée dans le champ bordant la voie ferrée sur la gauche du train par rapport à son sens de circulation. L'avant de la locomotive se situait à environ 40 m du passage à niveau et 10,5 m de la voie ferrée sur laquelle elle circulait. L'arrière se trouvait approximativement à 2,80 m de cette voie ferrée. La position de la locomotive formait un angle de 45° avec l'axe de la ligne ferroviaire.

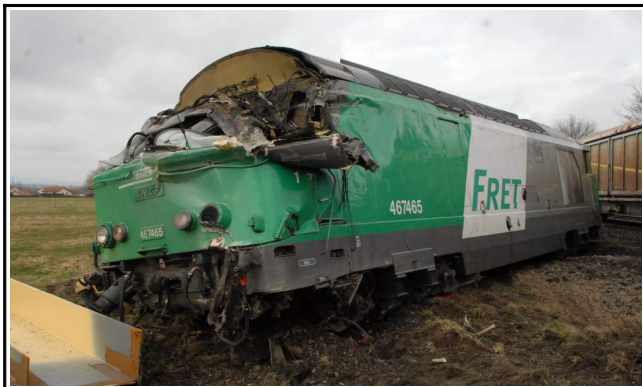
- le matériel roulant a subi de très gros dommages : la première locomotive est décapitée au niveau de l'avant de sa cabine de conduite ; son attelage, ses tampons, ses circuits électriques et de frein sont détruits ; la seconde locomotive a déraillé et son compartiment moteur est éventré ;

*Figure 11 : Locomotive BB 467465 de tête, décapitée*

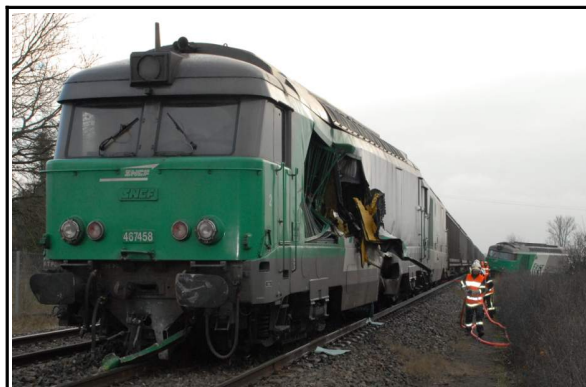
*Figure 12 : Locomotive BB 467458 en seconde position, déraillée et éventrée*

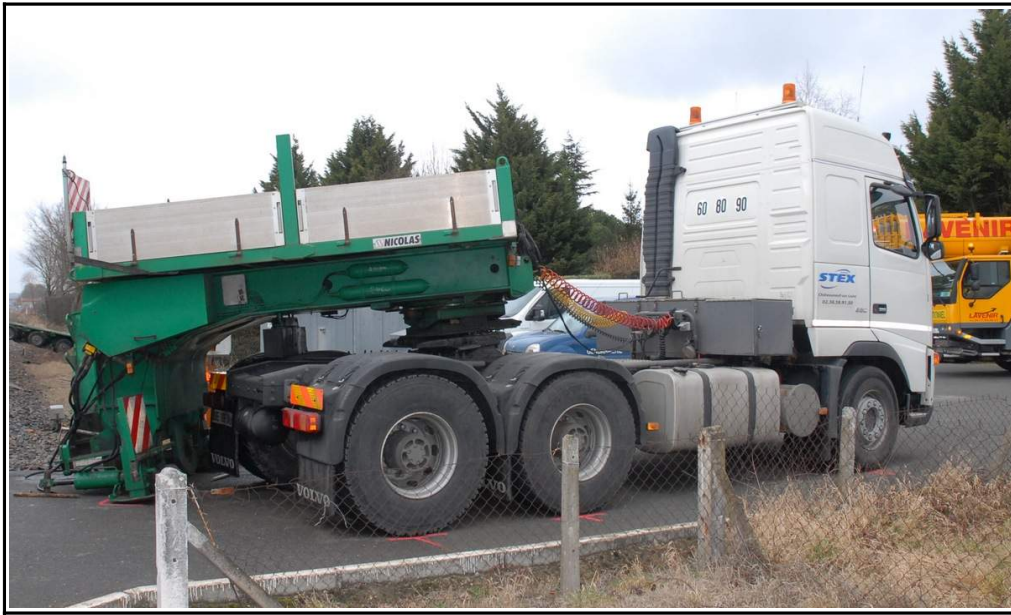
Le tracteur routier et le col de cygne ne présentent pas de traces de choc du train.

**Figure 20 : Vue du côté droit du tracteur routier et du col de cygne de la remorque**

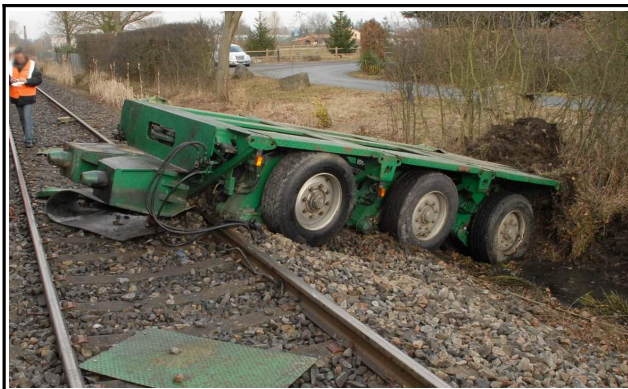
Le côté gauche du bissel ne porte également pas de traces de choc significatives visibles. En revanche, son côté droit présente plusieurs traces de choc, notamment sur la partie arrière. Les trois roues positionnées de ce côté sont, en particulier, tordues.

**Figure 21 : Vue du côté gauche du bissel**

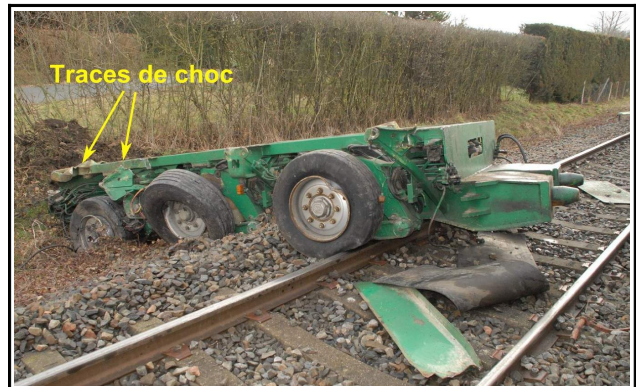
**Figure 22 : Vue du côté droit du bissel**

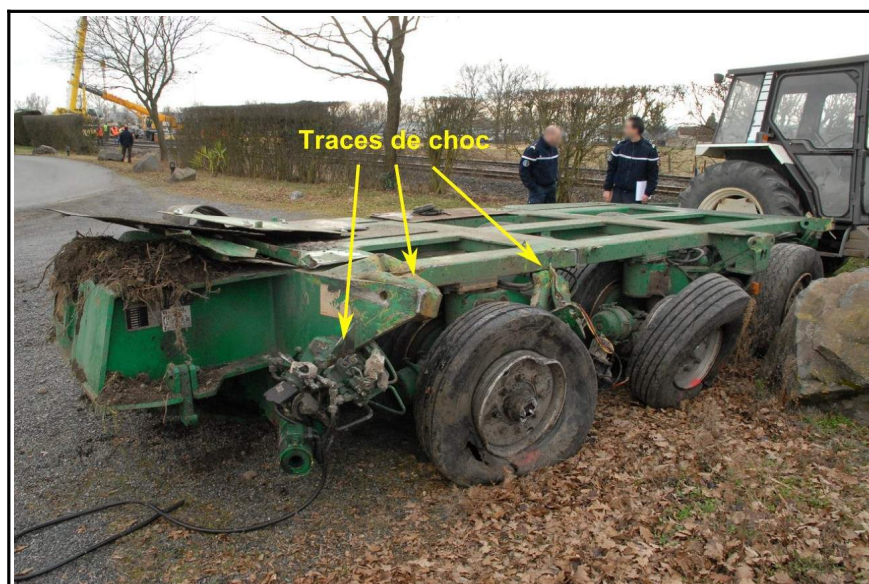
**Figure 23 : Détail des traces de choc sur le côté droit du bissel**

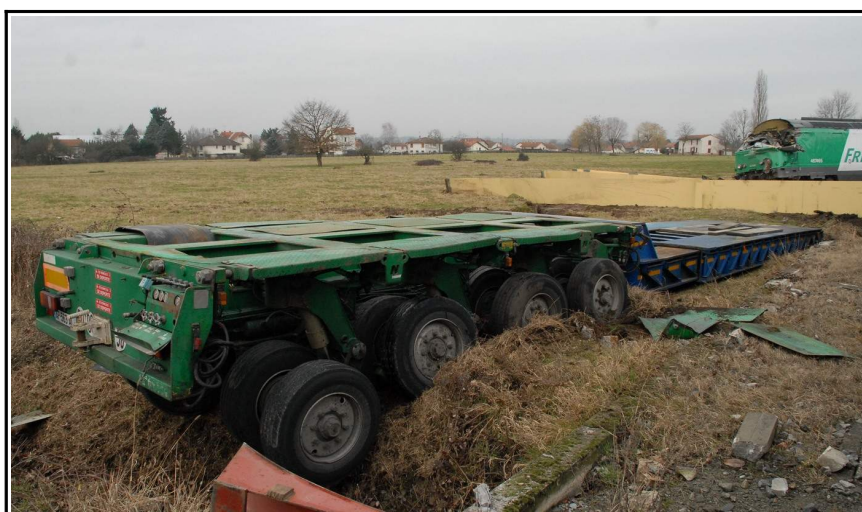
L'examen du plateau de liaison et de la remorque arrière n'a pas révélé de marques de choc significatives provenant du heurt de la locomotive. Cet ensemble a été simplement éjecté lors de la collision.

**Figure 24 : Vue du côté droit de la partie arrière de la remorque**

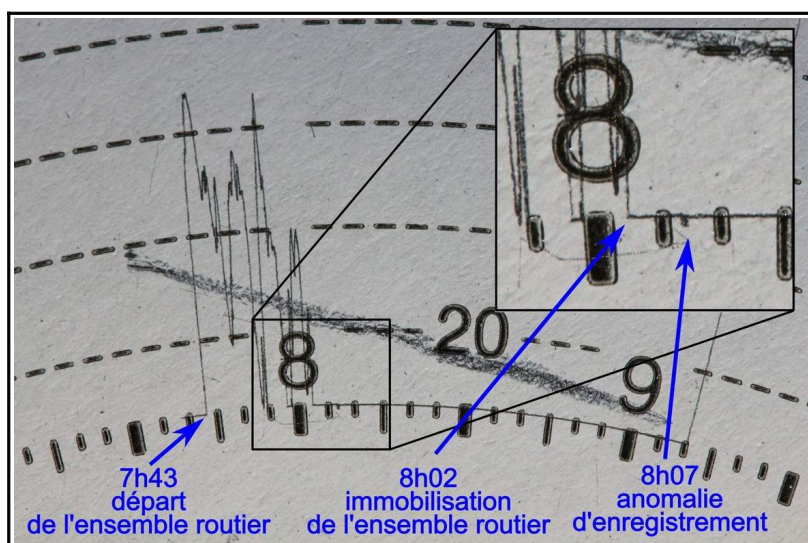
L'enregistrement du stylet entre 8h02, heure à laquelle l'ensemble routier s'arrête, et 9h10, heure du retrait du disque du chronotachygraphe, se maintient sur une vitesse nulle, à l'exception d'un petit trait vers le bas à 8h07 qui pourrait correspondre au choc du train sur le véhicule.

*Figure 26 : Détail de l'enregistrement de la vitesse sur le disque du chronotachygraphe du tracteur routier, le 25 janvier 2011*

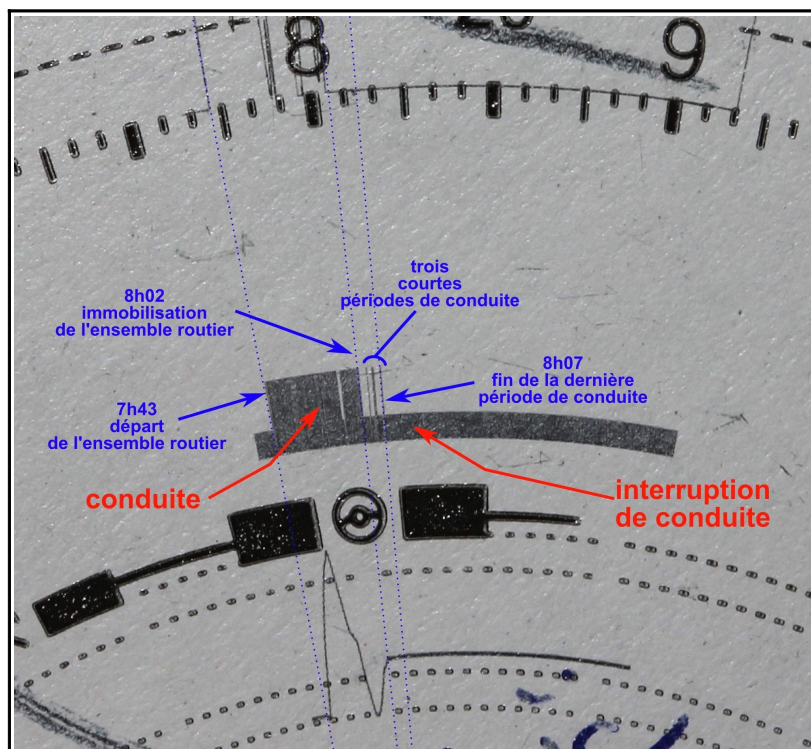
L'examen de l'enregistrement pour la journée du 25 janvier 2011 montre une activité « conduite » quasi continue entre 7h43 et 8h02, puis entre 8h02 et 8h07 une succession de trois très courtes périodes de conduite s'intercalant entre trois courtes périodes d'interruption de conduite et enfin, après 8h07 une période continue d'interruption de conduite s'achevant à 9h10, heure à laquelle le disque a été retiré du chronotachygraphe.

**Figure 27 : Détail des enregistrements de l'activité et de la distance parcourue sur le disque du chronotachygraphe du tracteur routier, le 25 janvier 2011**

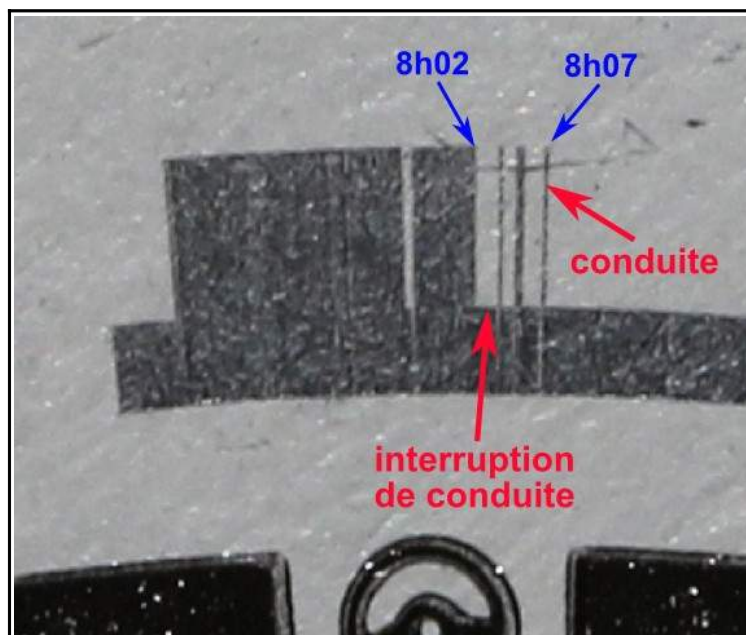
Les durées des périodes de conduite et d'interruption de conduite qui se succèdent entre 8h02 et 8h07 ont été évaluées par les enquêteurs techniques. Elles s'échelonnent de 15 à 30 secondes environ pour les périodes de conduite et de 50 secondes à 1 minute et 30 secondes environ pour les autres.

**Figure 28 : Vue rapprochée de l'enregistrement de l'activité sur le disque du chronotachygraphe du tracteur routier, le 25 janvier 2011**

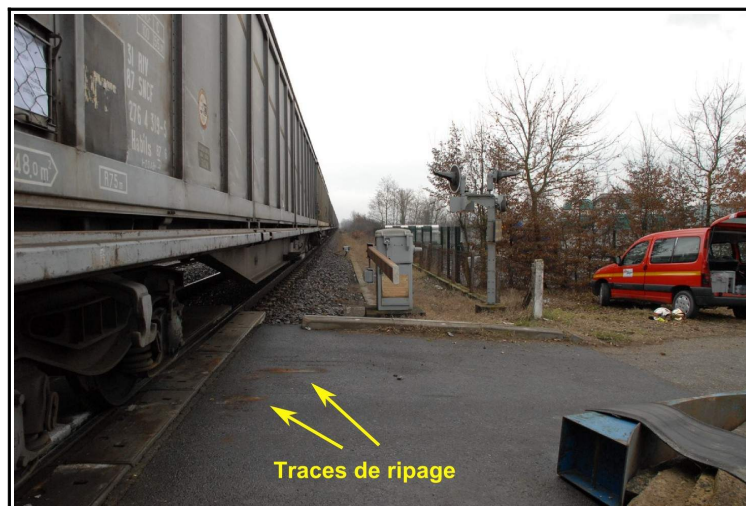
Elles sont orientées perpendiculairement à la voie ferrée. Certaines ont une couleur « rouille ».

*Figure 29 : Vue des traces de ripage sur la chaussée*

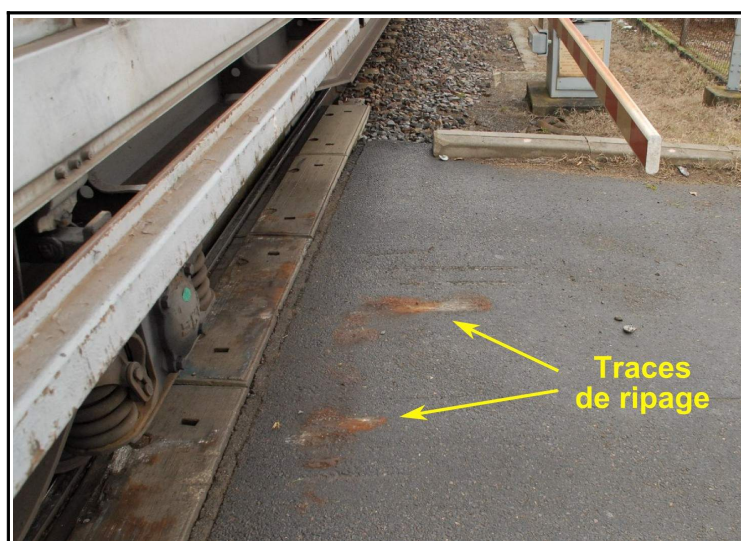
*Figure 30 : Vue rapprochée des traces de ripage sur la chaussée*

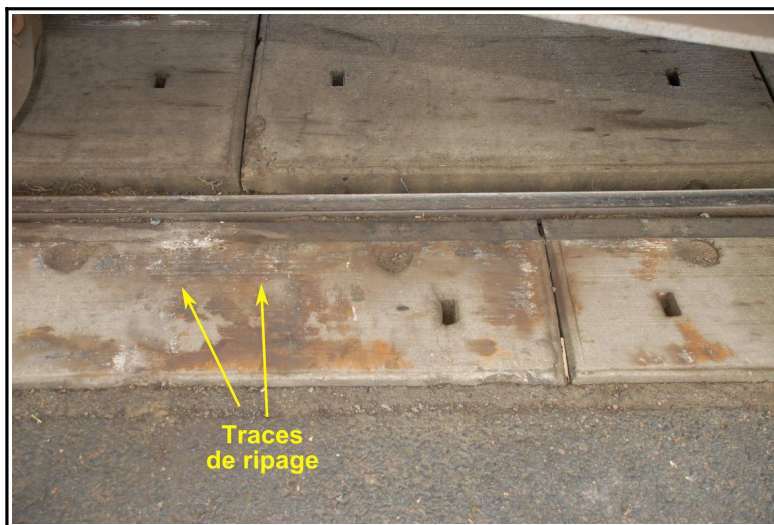
Sur les premières plaques de béton situées au droit de la voie ferroviaire proprement dite sur laquelle circulait le train n°59448, des traces de ripage parallèles à cette voie ont également été relevées. Elles sont de couleur « rouille » avec à certains endroits des marques « bleu/vert ».

*Figure 31 : Vue des traces de ripage sur les plaques béton du passage à niveau*

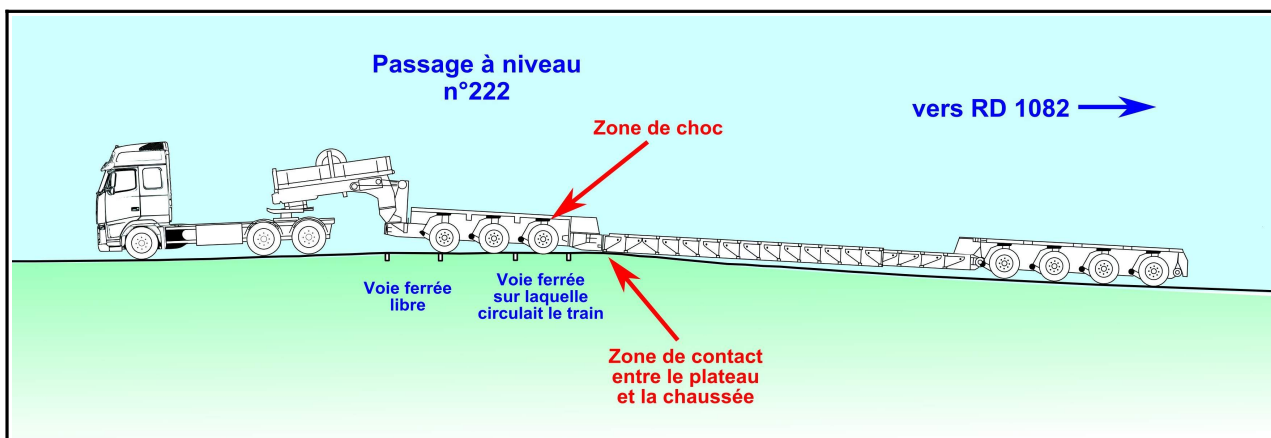
**Figure 32 : Simulation du franchissement du passage à niveau lorsque la remorque est en position basse**

La zone de contact avec la chaussée que cette simulation met en évidence et que la figure 32 visualise, correspond aux traces de frottement constatées sur la voie routière.

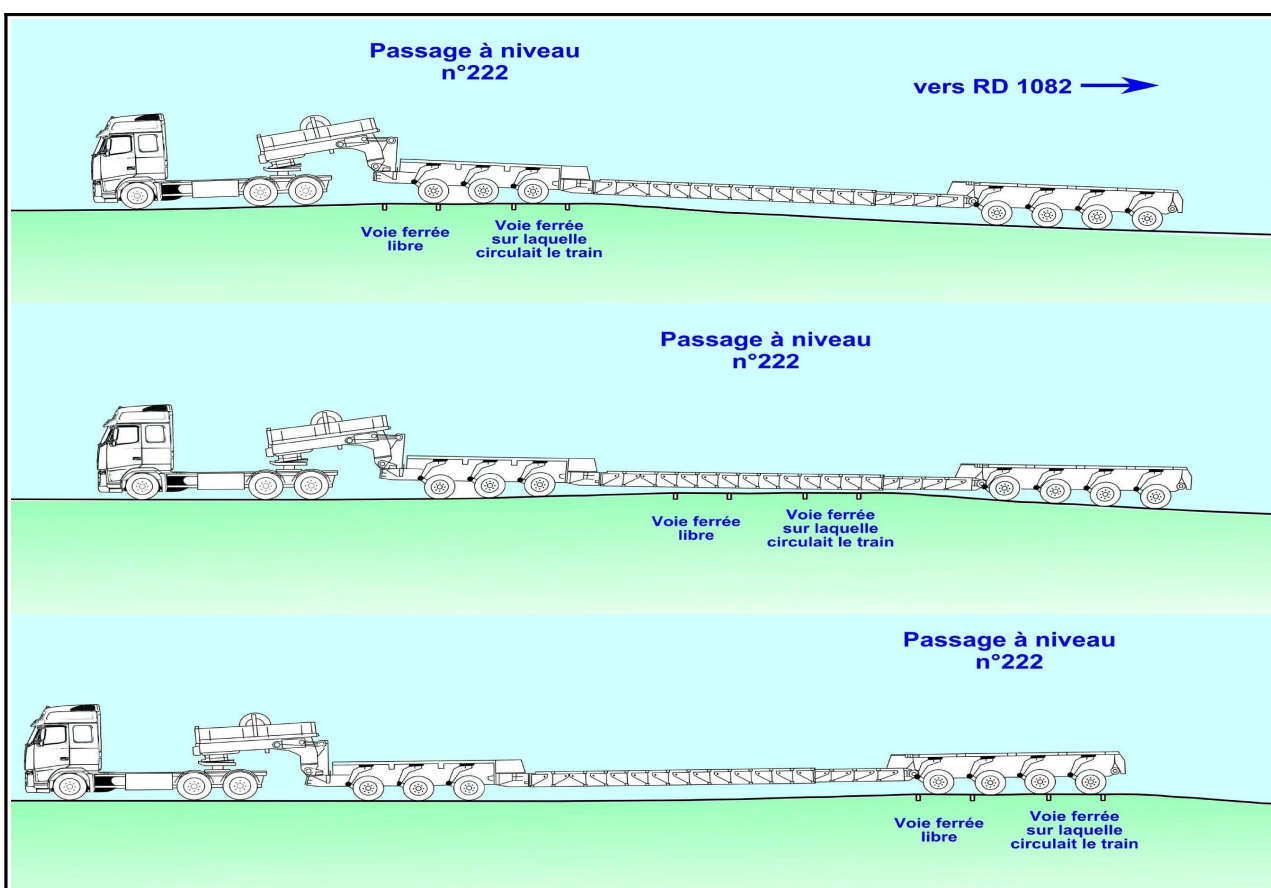
**Figure 33 : Simulation du franchissement du passage à niveau lorsque la remorque est en position haute**

En revanche, il ressort de la simulation effectuée que lorsque les suspensions de la remorque sont rehaussées au maximum, pour atteindre une garde au sol de l'ordre de 0,60 m, l'ensemble routier peut alors franchir le dos d'âne marquant le passage à niveau.

Ces résultats sont cohérents avec le fait que des convois exceptionnels d'une longueur équivalente ou supérieure à celui impliqué dans le présent accident ont déjà traversé sans encombre le passage à niveau n°222 de Balbigny.

En conclusion, lors du franchissement de ce passage à niveau, la remorque de l'ensemble routier n'était vraisemblablement pas dans sa position haute assurant une garde au sol du plateau de l'ordre de 0,60 m.
