BEA-TT

*Rapport d'enquête technique
sur la collision entre deux poids lourds
et un véhicule léger
survenue le 19 avril 2011
sur l'autoroute A10 à Reugny (37)*

Août 2012

Affaire n° BEATT-2011-005

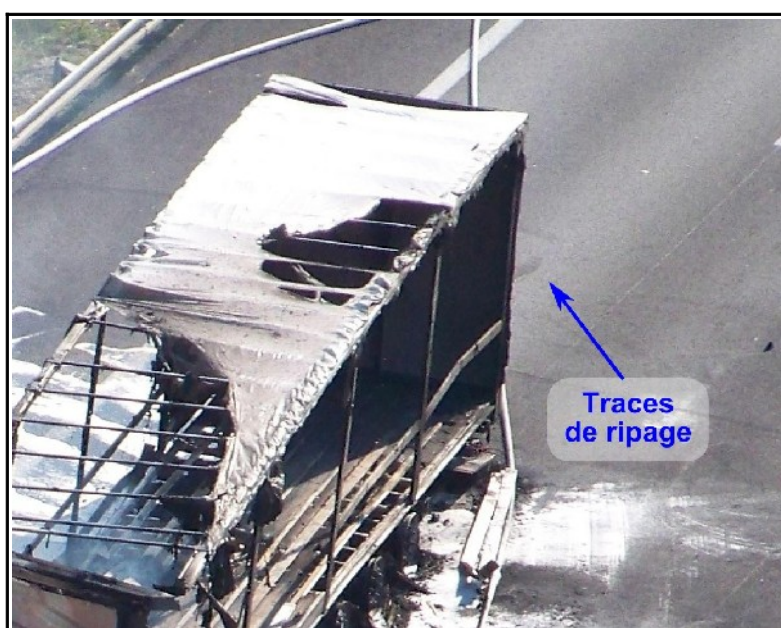
La figure 7 fait, tout d'abord, ressortir sur la voie lente derrière la semi-remorque (A1), à un endroit qui n'a pas été touché par l'incendie, des traces au sol de teinte sombre pouvant correspondre à des ripages de pneumatiques en lien avec une collision.

Figure 7 : Traces pouvant correspondre à des ripages de pneumatiques

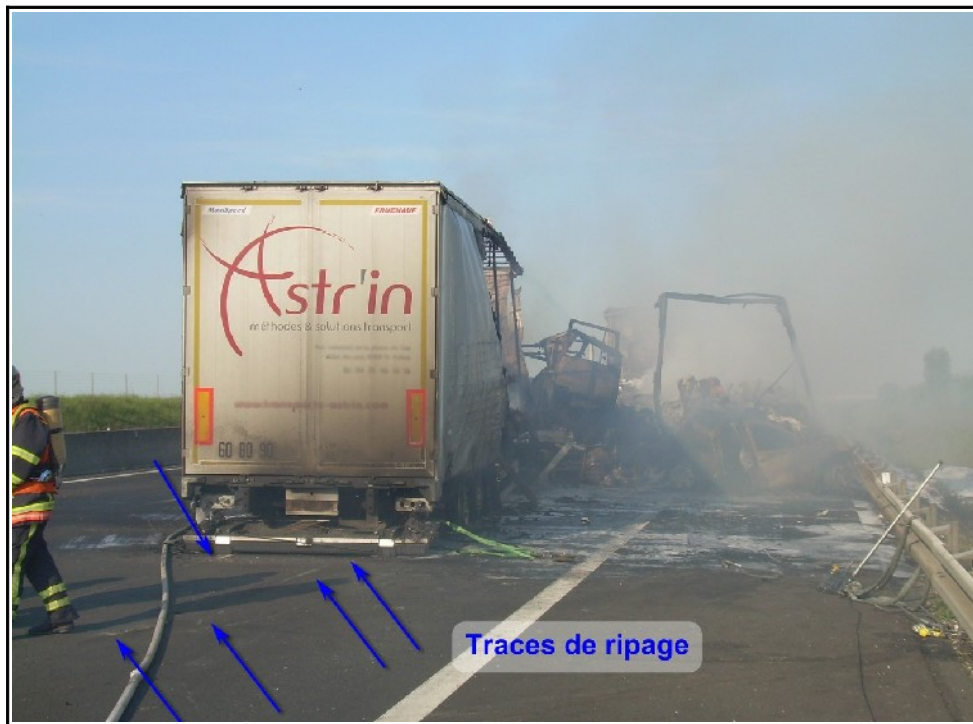
On relève également sur la figure 8 ci-après des sillons sur la chaussée orientés dans le sens de circulation des véhicules accidentés. Certains se poursuivent sous la semi-remorque (A1), alors que, lorsque la photographie concernée a été prise, elle n'avait pas été déplacée depuis son immobilisation.

Figure 8 : Vue des sillons sur la chaussée

De fait, lors de la collision entre l'ensemble routier (A+A1) et le véhicule léger (C), les suspensions de ce dernier ont été comprimées, entraînant le frottement sur le sol de certains de ses éléments, tels que les jantes, le plancher, le bas de caisse et les essieux, susceptibles au regard des matériaux les constituant, de tracer des sillons dans la chaussée. De telles traces sont d'ailleurs généralement observées dans des collisions qui impliquent des véhicules dont les hauteurs et les niveaux des centres de gravité sont très différents.

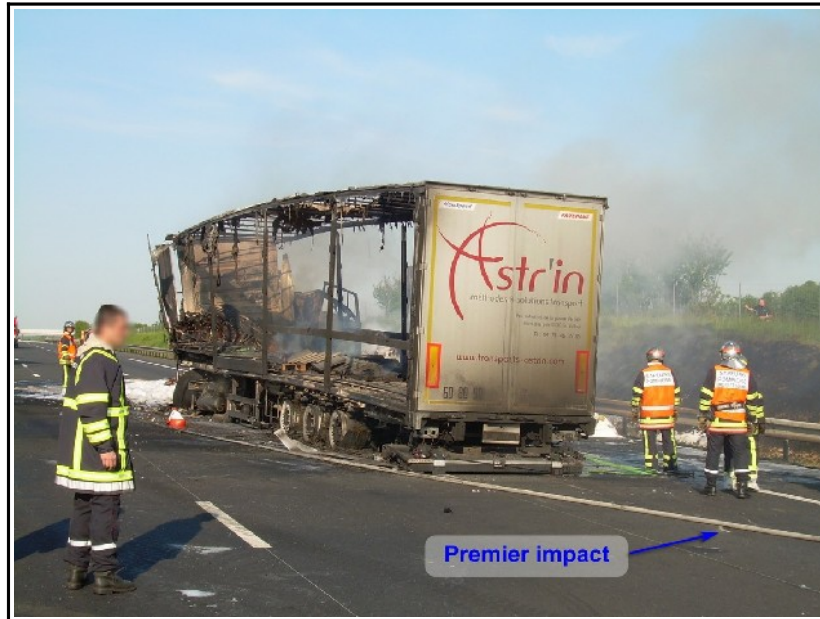
Ces traces de ripage sont également visibles sur la figure 9. La présence sur le cliché correspondant des bandes blanches discontinues permet de situer la position des premières marques de sillons visibles à environ 7 mètres derrière la semi-remorque (A1) et un mètre à droite de la ligne de séparation des voies lente et médiane. Il peut être présumé que l'ensemble routier (A+A1) a heurté et enfoncé l'arrière gauche du véhicule (C) à cet endroit. Les marques concernées sont, en effet, caractéristiques d'un contact avec la chaussée d'éléments saillants d'un véhicule suite à sa déformation. Elles se trouvent de plus sur la trajectoire suivie par l'ensemble routier (A+A1) avant qu'il ne se mette en portefeuille.

Figure 9 : Position des premières marques de sillons visibles sur la chaussée

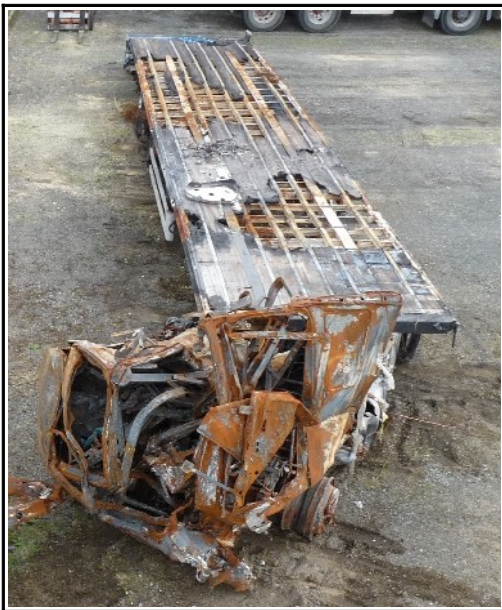
Le tracteur et la semi-remorque, qui sont restés attelés, ont été presque entièrement calcinés.

Figure 12 : Vue de l'ensemble routier, constitué du tracteur DAF (A) et de la semi-remorque FRUHEHAUF (A1), dans la position où il a été trouvé

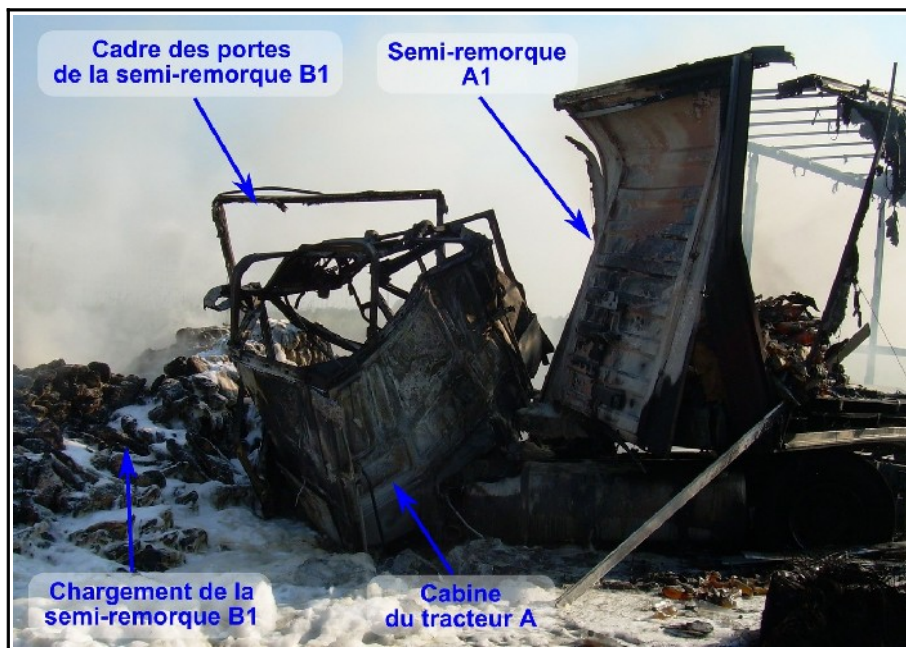
L'avant du tablier de la semi-remorque (A1) est éventré dans sa partie inférieure et son chargement s'est partiellement répandu sur la chaussée.

Une partie du chargement de la semi-remorque (B1) s'est, en outre, déversé sur le tracteur (A).

Figure 14 : Vue latérale gauche de l'ensemble routier (A+A1)

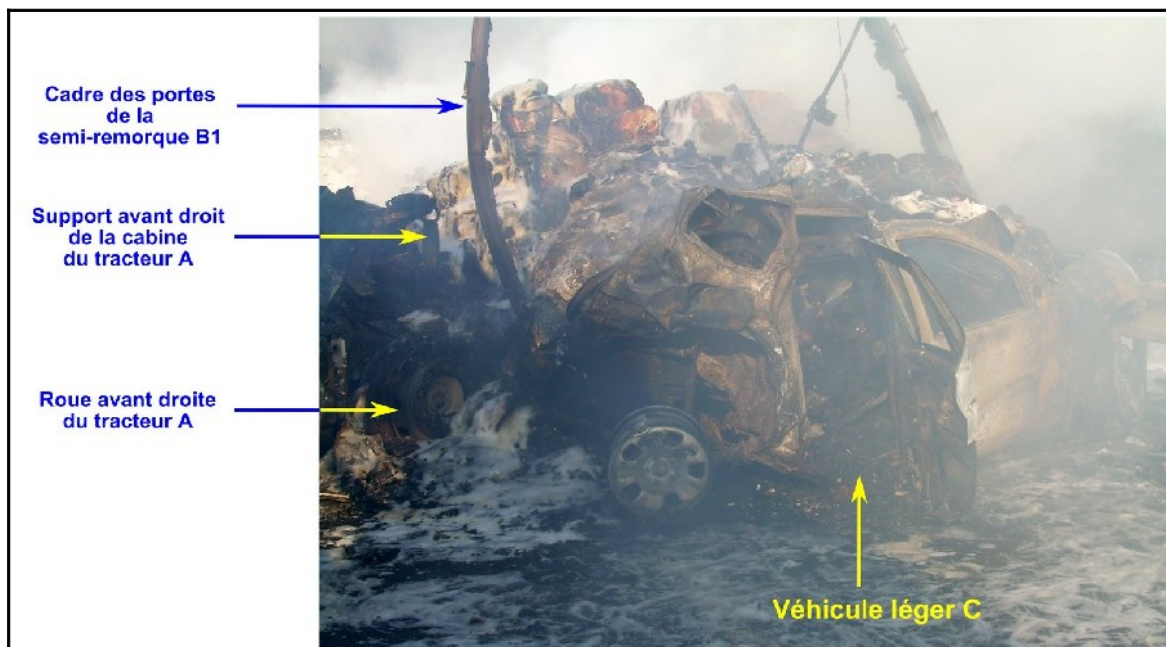
Les fixations de la cabine de conduite du tracteur (A) sur son châssis sont brisées. Cette cabine a été déportée sur la gauche et refoulée vers l'arrière sur une longueur supérieure à 1,37 mètres, longueur correspondant au porte-à-faux avant du tracteur DAF. Elle est complètement déformée.

**Figure 15 : Vue rapprochée des véhicules après le choc
A noter : la dégradation du cadre de la semi-remorque (B1)
et le refoulement de la cabine du tracteur (A) derrière l'essieu**

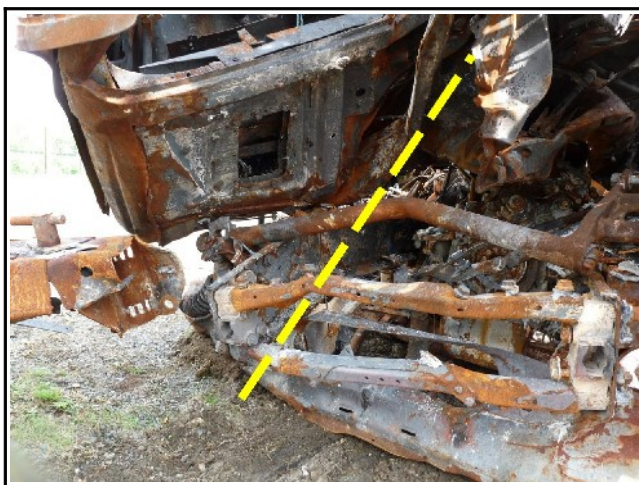
De fait, la face avant de cette cabine de conduite a subi une compression linéaire oblique orientée du milieu de la baie de pare-brise vers l'angle inférieur droit. Le longeron droit du châssis est déporté vers la droite et l'arrière de plus de 50 centimètres. La comparaison des figures 16 et 17 permet de visualiser les caractéristiques de cette déformation qui est la conséquence d'une collision très importante avec un élément très rigide.

Figure 16 : Vue de la déformation linéaire sur la face avant du tracteur (A)

L'ampleur des déformations subies par la cabine du tracteur (A) témoigne de l'intensité du choc qu'il a subi. Le véhicule léger (C) ne peut pas, compte tenu de sa résistance et de sa hauteur, être à l'origine de tels dommages. Ceux-ci résultent le plus vraisemblablement du choc avec le cadre arrière de la semi-remorque (B1).

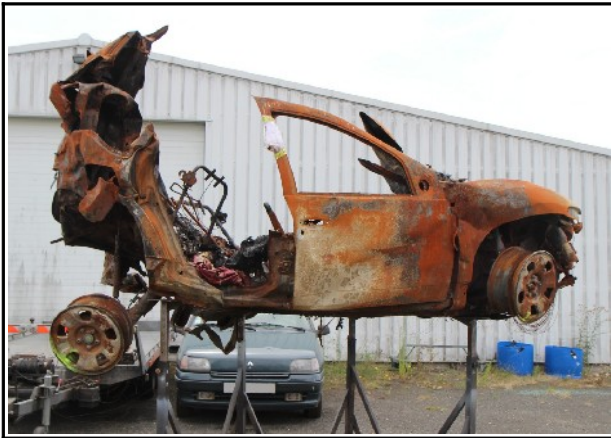
L'expertise du véhicule concerné à laquelle le BEA-TT a fait procéder montre qu'il a subi deux chocs très importants sur le côté gauche, le premier à l'arrière et le second à l'avant. Le côté droit de ce véhicule ne laisse, en revanche, apparaître aucun impact majeur qui aurait pu entraîner une déformation directe de la structure de la caisse.

Figure 22 : Vue latérale droite de la Dacia

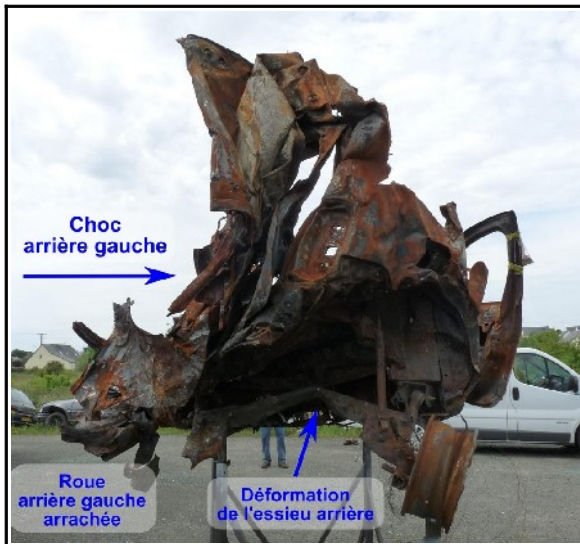
Le choc que la voiture considérée a encaissé à l'arrière a été extrêmement violent. Il a provoqué un refoulement vers le centre de ce véhicule tant des tôles des passages de roue que du plancher. Sous ce choc, la roue arrière gauche a été arrachée avec son moyeu.

Figure 23 : Vue de la partie arrière de la Dacia montrant l'importance des déformations

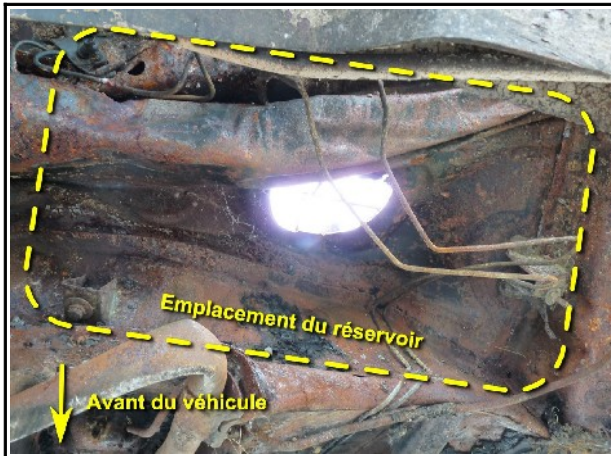
La figure 25 ci-dessous visualise l'encombrement du réservoir et l'espace résiduel dans lequel il a été comprimé lors du choc. La figure 26 indique, sur un véhicule similaire, l'orientation des déformations observées et l'emplacement du réservoir dans son état originel.

Figure 25 : Vue de dessous des déformations subies au droit de l'emplacement du réservoir de carburant

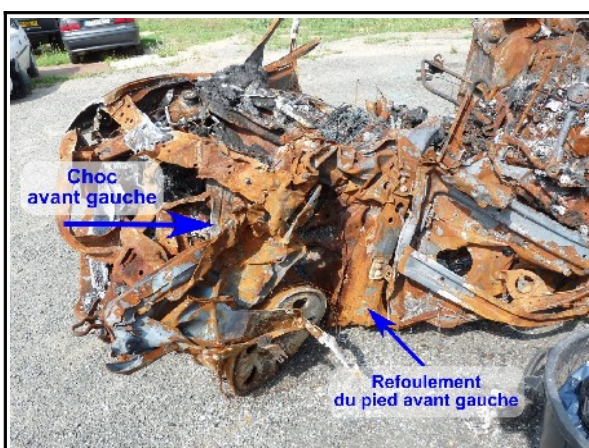
Le pied avant gauche de la caisse a été refoulé vers le centre du véhicule concerné avec un recul important du demi-train avant gauche et du passage de la roue correspondante.

Figure 27 : Vue de la partie avant de la Dacia montrant l'importance des déformations subies

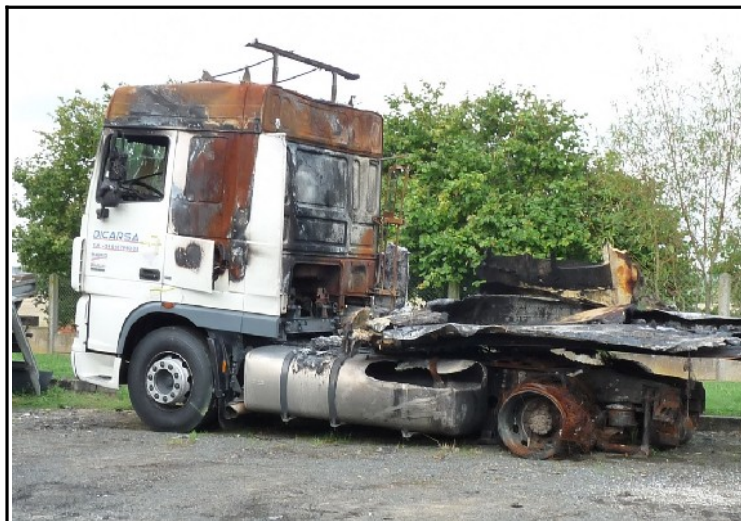
Le tracteur (B) a été partiellement calciné par l'incendie qui s'est propagé de l'arrière vers l'avant. Il n'a pas subi de choc direct tant avec l'ensemble routier (A+A1) qu'avec le véhicule léger (C).

Figure 31 : Vue latérale gauche du tracteur DAF (B)

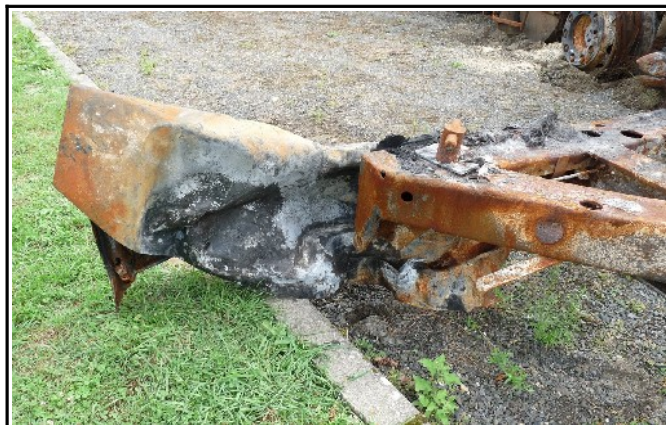
La déformation du capot de la voiture (C), entièrement comprimé contre la semi-remorque (B1), témoigne de la violence de l'impact. L'enfoncement de forme rectangulaire relevé sur ce capot correspond exactement aux caractéristiques géométriques et à la hauteur de la butée inférieure droite de la semi-remorque (B1). Il permet de déterminer avec exactitude la position de la voiture (C) par rapport à la semi-remorque (B1) lorsqu'elle l'a heurtée.

Figure 32 : Vue du capot du véhicule (C) dans sa position au moment du choc avec la semi-remorque (B1)

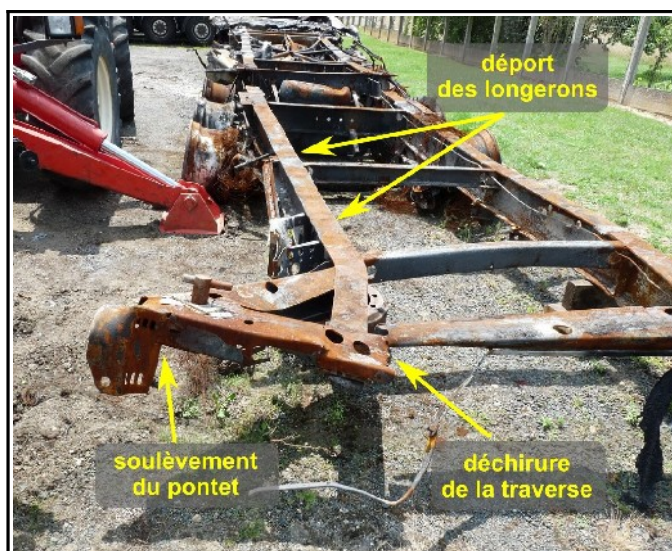
Figure 33 : Vue des déformations subies par la semi-remorque (B1)

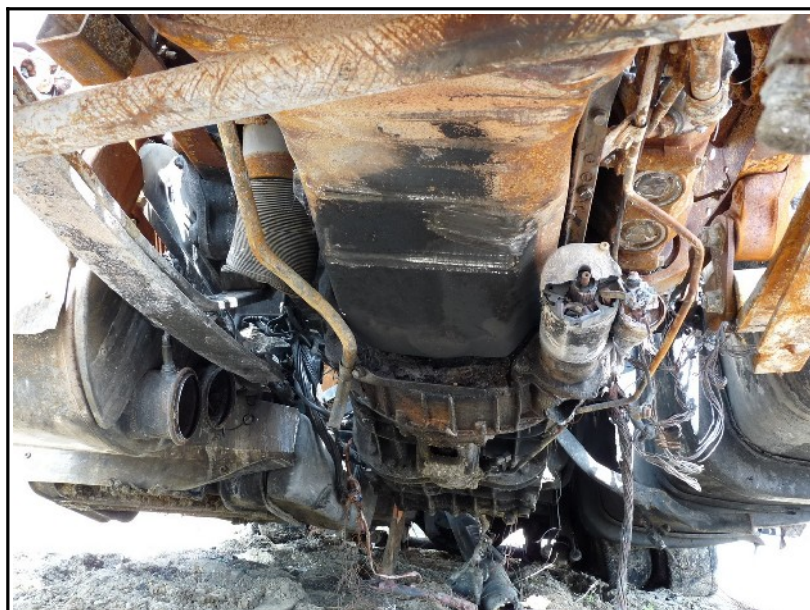
- que l'incendie s'est propagé de l'avant de ce tracteur vers l'arrière et de la droite vers la gauche. Il a rapidement enflammé la bâche en plastique recouvrant la semi-remorque (A1) sur laquelle la cabine du tracteur a été refoulée lors de l'accident. Il s'est ensuite étendu, par pyrolyse, à l'ensemble de cette semi-remorque ;
- qu'il n'y a pas eu de propagation du feu par le soubassement du tracteur. Les organes mécaniques et les faisceaux situés sous le châssis présentent très peu de suie et n'ont pas été atteints par les flammes ;
- qu'au regard de la corrosion des tôles mises à nu par la température des flammes et des fronts de flammes développés à leur surface, le départ du feu s'est produit dans le coin avant droit du moteur.

Figure 34 : Vue du soubassement du tracteur (A) épargné par les flammes

Ces observations confirment que l'incendie considéré n'a pas été activé par les éléments les plus calorifiques que renferme le compartiment moteur lors de son fonctionnement. En effet, si le collecteur d'échappement et le turbocompresseur ont été endommagés lors des collisions, leur localisation et l'absence de ruptures ou de fissures franches des conduits d'échappement ne sont, en revanche, pas cohérentes tant avec la position du point d'ignition qu'avec le cheminement de la propagation de l'incendie.

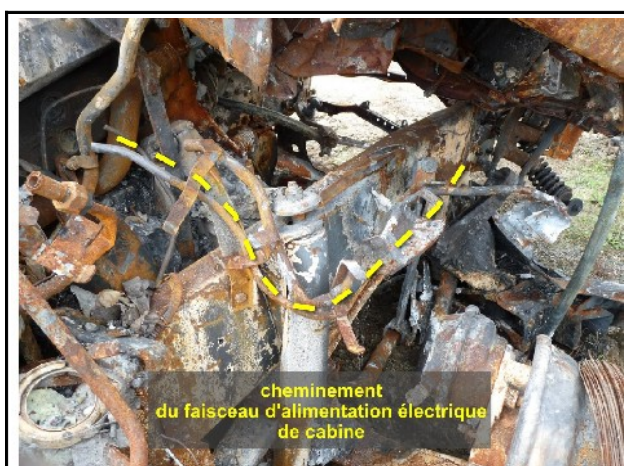
Par ailleurs, le faisceau d'alimentation électrique de la cabine chemine dans le passage de roue avant droit et remonte dans une gaine installée juste derrière le carénage avant droit du tracteur pour rejoindre une platine de servitude électrique. Les figures référencées 35 et 36 visualisent ce cheminement.

Figure 35 : Vue du côté avant droit du tracteur (A) visualisant le cheminement du faisceau électrique de cabine

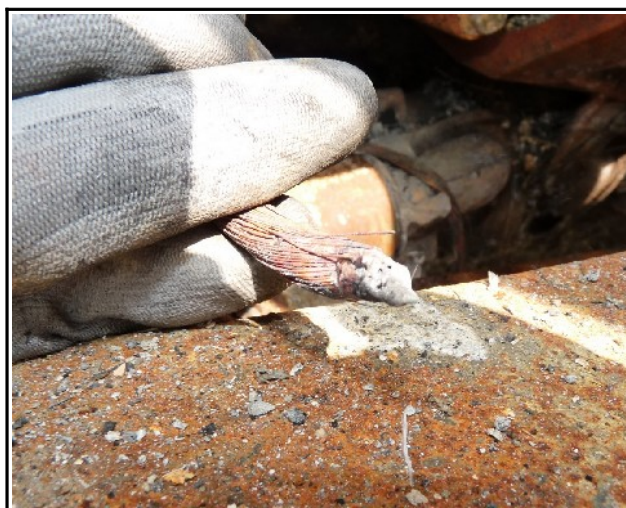
Or, sur le cheminement de ce faisceau, à proximité du démarreur, un sectionnement du câble d'alimentation confirmant un échauffement important a été constaté. Les extrémités de la partie sectionnée de ce câble présentent une noix de fusion du cuivre caractéristique d'une surcharge électrique. Ceci indique que le câble considéré a été parcouru par une intensité excessive. Compte tenu des déformations constatées sous la cabine, il a pu être en contact avec une pièce métallique générant une étincelle avec la fusion de l'isolant et du cuivre.

Figure 38 : Vue de la noix de fusion sur le câble d'alimentation

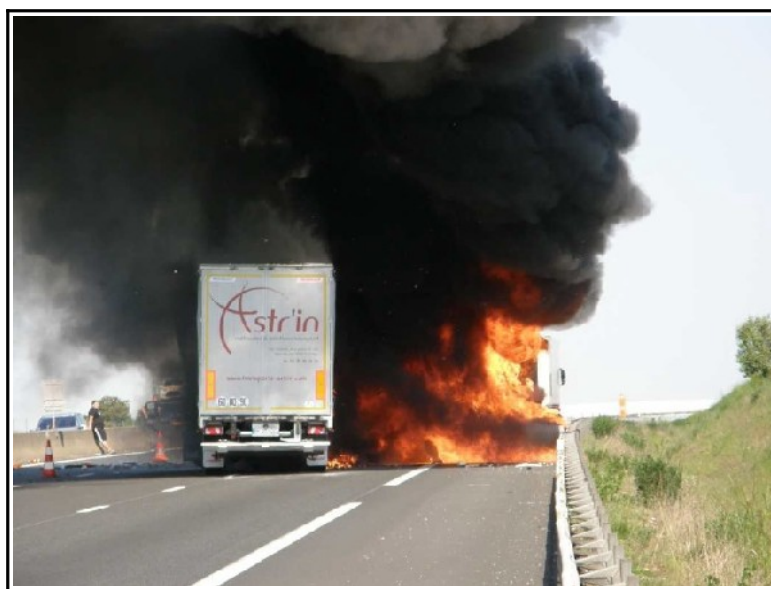
Les véhicules impliqués sont entièrement détruits par l'incendie, à l'exception du tracteur (B).

Figure 44 : Vue de l'incendie
