BEA-TT

*Rapport d'enquête technique
sur la collision entre un TER et
un convoi exceptionnel
survenue le 31 mai 2011
sur le PN n° 66 à Mesvres (71)*

août 2012

Affaire n° BEATT-2011-007

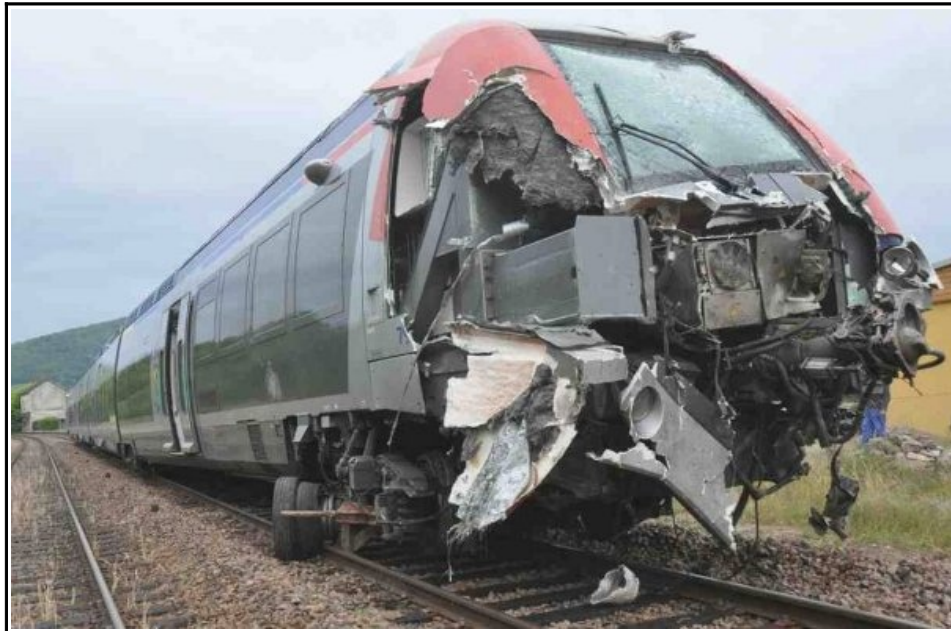
Figure 8 : L'avant du TER n° 893011 après l'accident

Toute la partie avant de l'automotrice est endommagée. Le bouclier, l'attelage automatique, les divers dispositifs de frein, le premier bogie, déraillé, ainsi que les vitres frontales et latérales de la cabine de conduite sont détériorés ou détruits. Un essieu de la semi-remorque du convoi exceptionnel est coincé sous la rame.

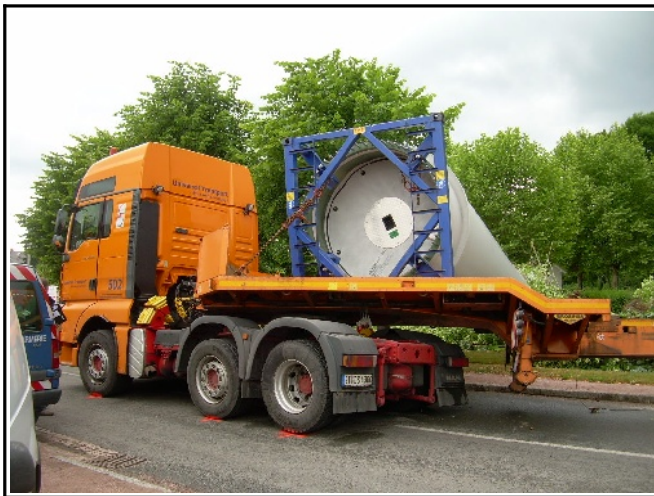
Figure 10 : Le tracteur routier accidenté

Lors de l'accident, la semi-remorque et la pale d'éolienne qu'elle supportait ont pivoté autour de la sellette de ce tracteur routier.

Il présentait visuellement peu de dommages. Sa position sur la chaussée n'avait apparemment été que peu modifiée par la collision.

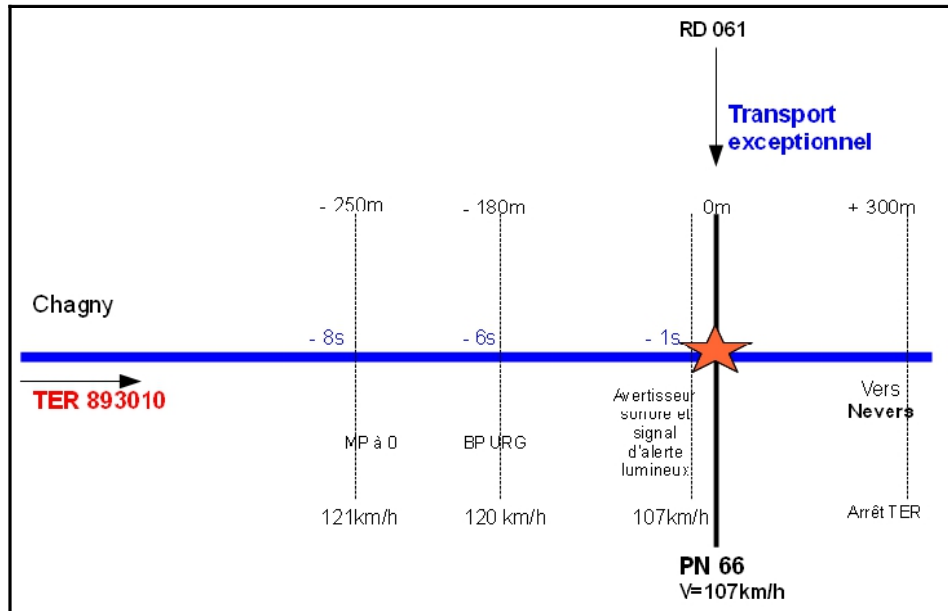
Figure 16 : La chronologie de l'arrivée du train sur le passage à niveau n° 66

- le TER accidenté respectait la limite de vitesse qui lui était imposée sur la section concernée de la ligne de Nevers à Chagny ;
- compte tenu des délais de perception et de réaction qui peuvent être estimés à environ deux secondes, le conducteur a vu le convoi exceptionnel environ 8 secondes et 250 mètres avant le PN n° 66 ;
- la vitesse au moment du choc était de 107 km/h.

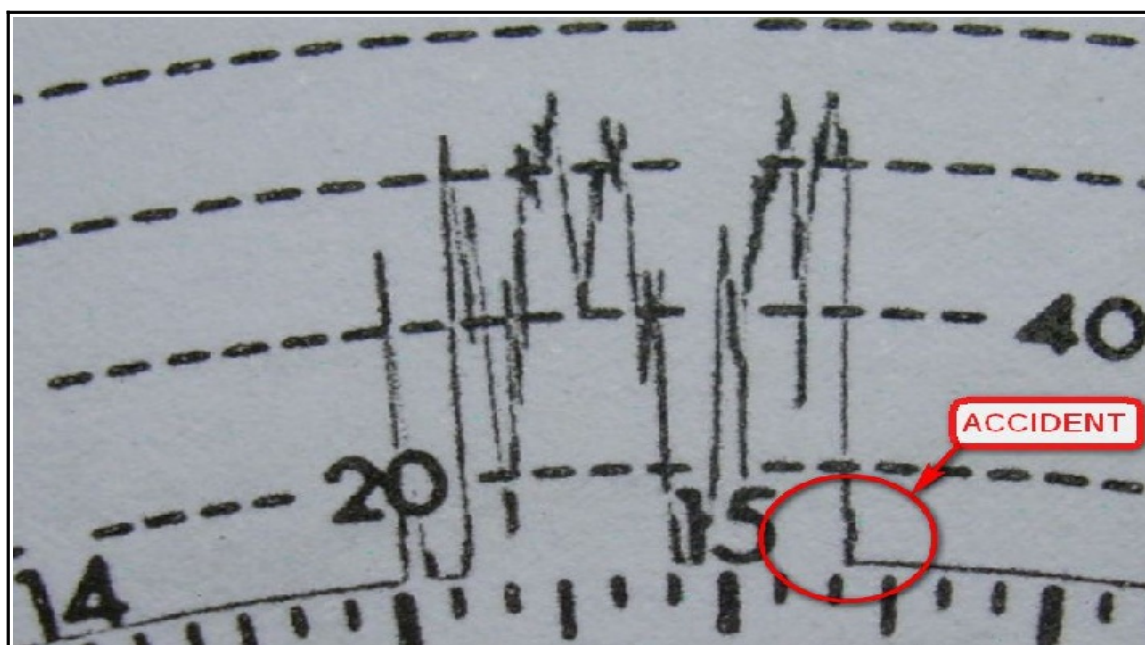
Figure 17 : L'extrait du disque de chronotachygraphe du convoi exceptionnel dans la période précédant le choc

- de 9h45 à 12h05, une activité de conduite pendant 2h20 ;
- de 12h06 à 14h30, une pause d'une durée de 2h24 ;
- de 14h31 à 15h12, une nouvelle activité de conduite pendant 0h41 ;
- dans les instants précédant le choc, une décélération rapide et continue de 70 km/h jusqu'à l'arrêt avec, sur la courbe de vitesse, une sur-épaisseur du trait de l'enregistrement dans les 30 dernières secondes, entre 10 et 0 km/h.

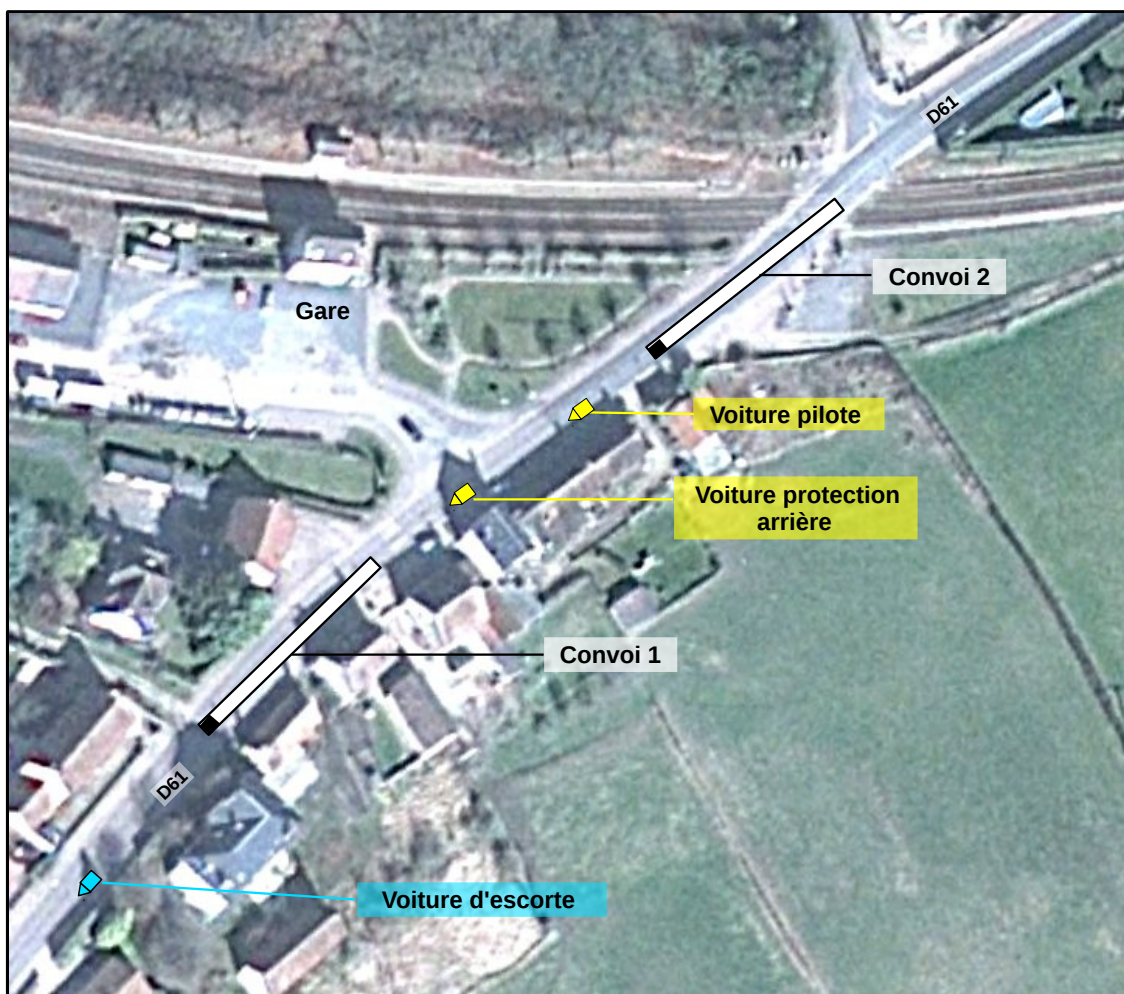
Figure 19 : La position des convois et de leurs véhicules d'accompagnement dans la zone aval du PN n° 66 lors de l'accident

- le deuxième convoi, celui accidenté, était immobilisé, l'avant à environ 60 m de l'arrière du convoi qui le précédait et l'arrière sur le passage à niveau n° 66, au ras de la demi-barrière d'entrée qui s'était refermée sans le toucher. Sa voiture pilote était arrêtée devant lui à un emplacement qui n'a pas pu être déterminé. Sa voiture de protection arrière se trouvait en amont du passage à niveau n° 66 dans son sens de circulation, devant la demi-barrière fermée ;

- le troisième convoi, ses deux voitures d'accompagnement et le troisième véhicule d'escorte étaient immobilisés en amont du passage à niveau où s'est déroulé l'accident. La tête de ce convoi était située à environ 50 m de la demi-barrière d'entrée de ce passage à niveau implantée dans le sens de circulation du convoi accidenté.
