BEA-TT

*Rapport d'enquête technique
sur la chute de cinq cabines
de la télécabine « Aup-de-Véran »
survenue le 13 octobre 2011
sur le domaine skiable de Flaine (74)*

novembre 2013

Affaire n° BEATT-2011-012

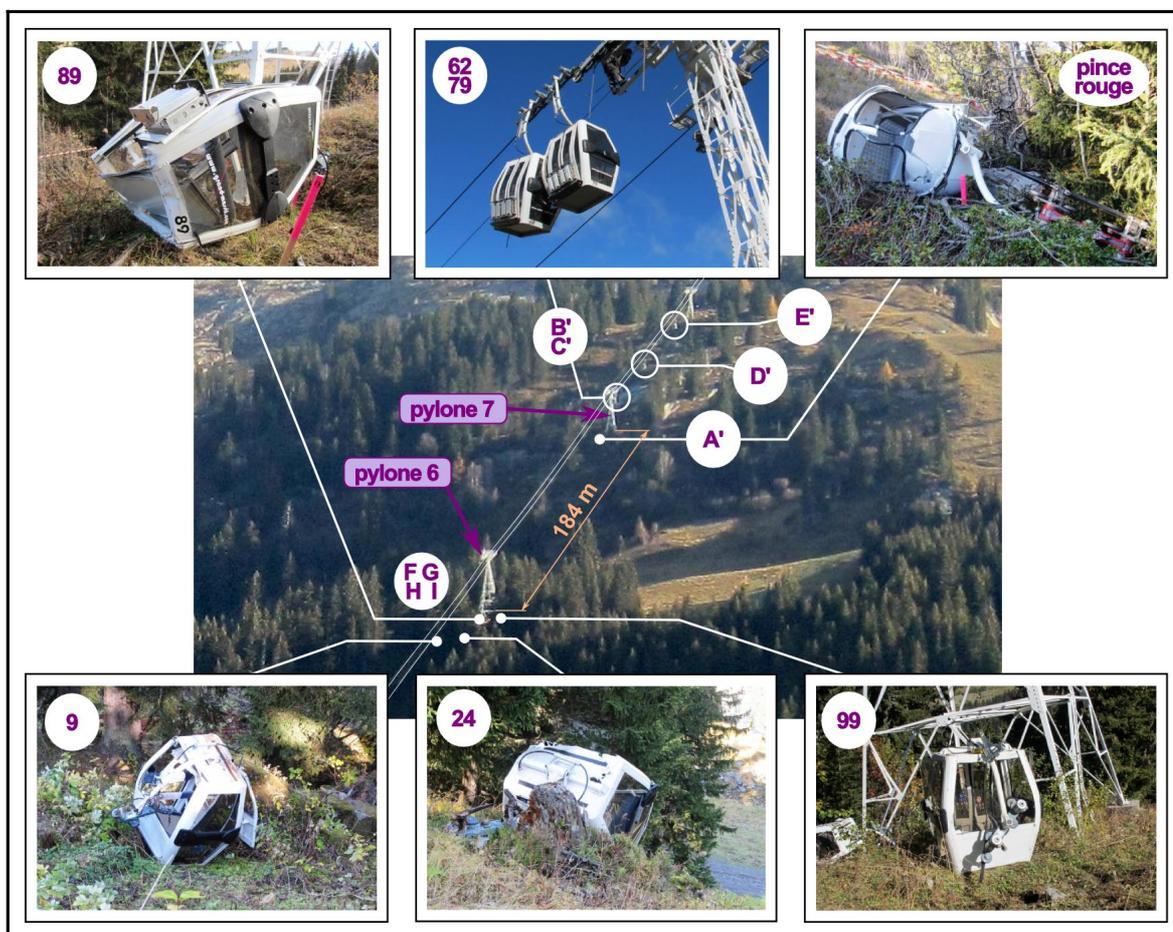
Fig. 10 : Localisation des cabines après l'accident

Les quatre cabines F, G, H et I qui ont glissé sur le câble, sont tombées à proximité du pylône 6, la plus éloignée se trouvant à une quarantaine de mètres de ce dernier. Elles portent les numéros 9, 24, 89 et 99. Aucun élément ne permet cependant d'établir l'ordre dans lequel elles étaient accrochées au câble.

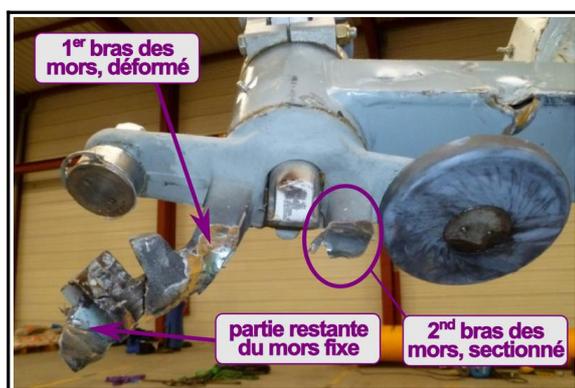
Leur structure est fortement déformée, leurs vitrages sont pour la plupart cassés ou déboîtés, certaines de leurs parois sont éventrées et leurs attaches sont considérablement déformées et dégradées. De plus, tous les mors de leurs pinces présentent des bleuissements et, pour certains, des traces de fusion qui témoignent d'un fort échauffement provoqué par des frottements intenses. En particulier, une partie en matière synthétique de la pince de la cabine 99 a été retrouvée partiellement fondue au pied du pylône 7, ce qui indique que l'échauffement qu'elle a subi n'est pas uniquement dû à la glissade de la cabine concernée le long du câble jusqu'au pylône 6, mais qu'il est également la conséquence d'un frottement du câble contre cette pièce lorsqu'elle était coincée au droit du pylône 7.

Fig. 11 : Détérioration d'une pince de la cabine 89

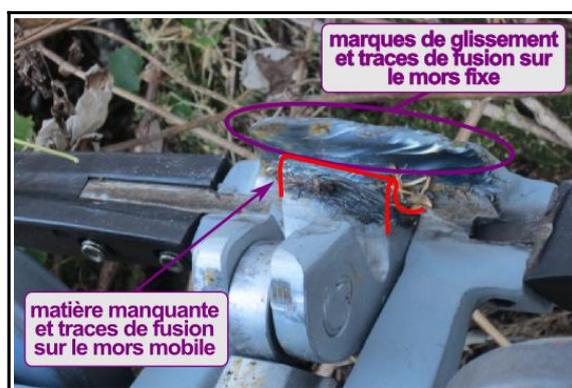
Fig. 12 : Fusion des mors d'une pince de la cabine 99

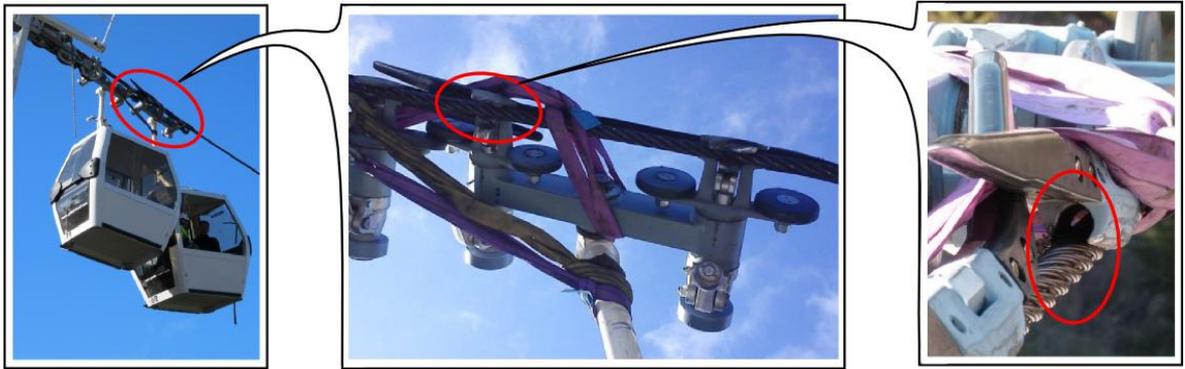
De plus, alors quelles devraient être égales, la distance séparant les cabines C' et D' est inférieure d'environ 5 mètres à celle comprise entre les cabines D' et E'. Le câble a donc glissé d'une longueur équivalente entre les mors de la cabine C' lorsqu'elle était bloquée.

Fig. 13 : Vue des mors de la pince de la cabine B' qui n'enserme plus le câble

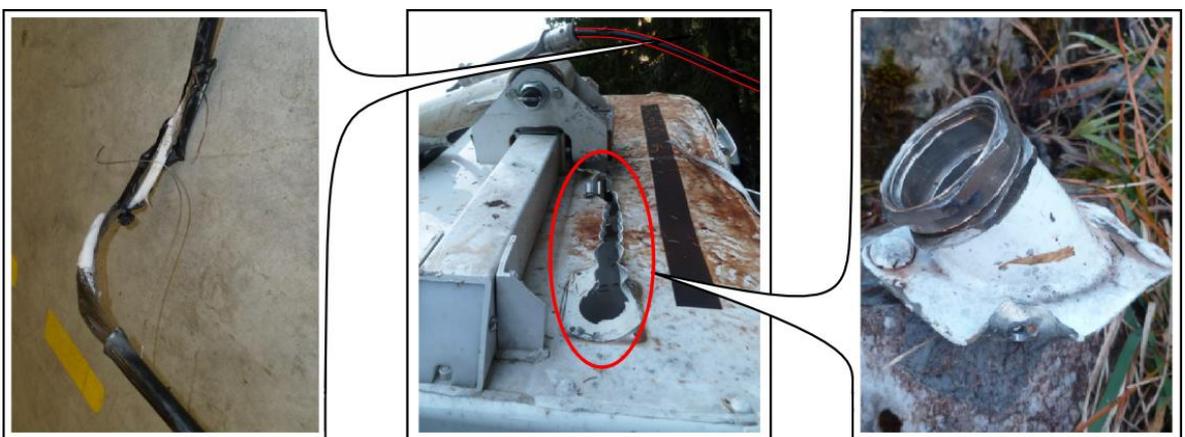
Ces dégradations témoignent d'un accrochage du flexible considéré sur un élément du pylône 7 ainsi que de la tension à laquelle il a été soumis, qui a conduit à l'arrachement du cylindre-guide et du presse-étoupe.

Par ailleurs, il a été constaté que le flexible en cause présentait une longueur s'élevant à 3,60 mètres, supérieure de 1,10 mètre à celle normalement retenue pour une telle pièce.

Fig. 14 : Vue du toit de la cabine 9, du flexible détérioré et du presse-étoupe arraché

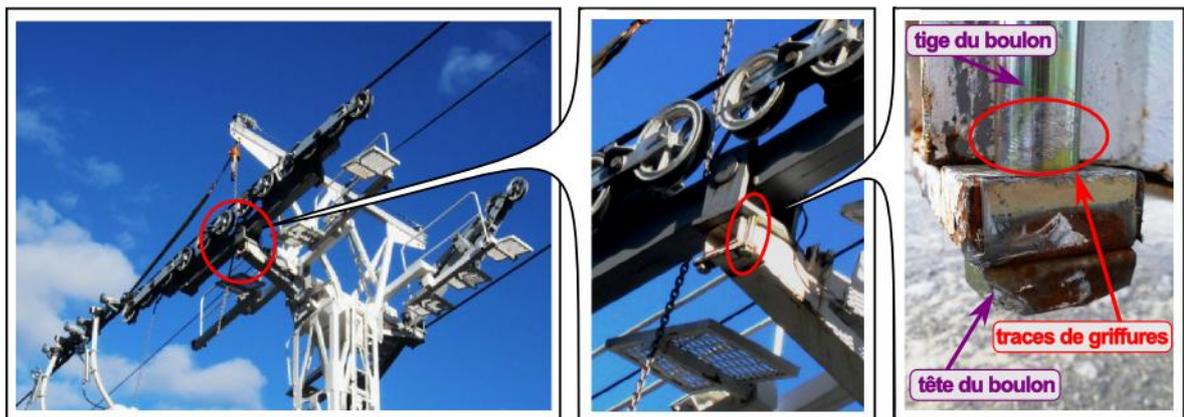
Au sommet de ce pylône, le balancier situé du côté de la descente n'a pas été déformé. Son alignement par rapport à la trajectoire du câble a cependant été altéré. Son huitième galet porte des traces de frottement et d'usure importantes. Les onze autres ne présentent, en revanche, aucune marque. Des filaments de matière synthétique fondue, provenant des attaches de cabines bloquées, ont été retrouvés sur les trois derniers de ces galets. Trois des marches de la passerelle permettant au personnel de se déplacer le long du balancier susvisé ont été tordues vers le haut. La tige de l'un des boulons de liaison entre ce balancier et la potence du pylône porte des traces de griffures, occasionnées selon toute vraisemblance par l'accrochage du flexible de manœuvre des portes de la cabine 9.

Fig. 15 : Traces de griffures sur l'un des boulons de liaison entre la potence et le balancier du pylône 7

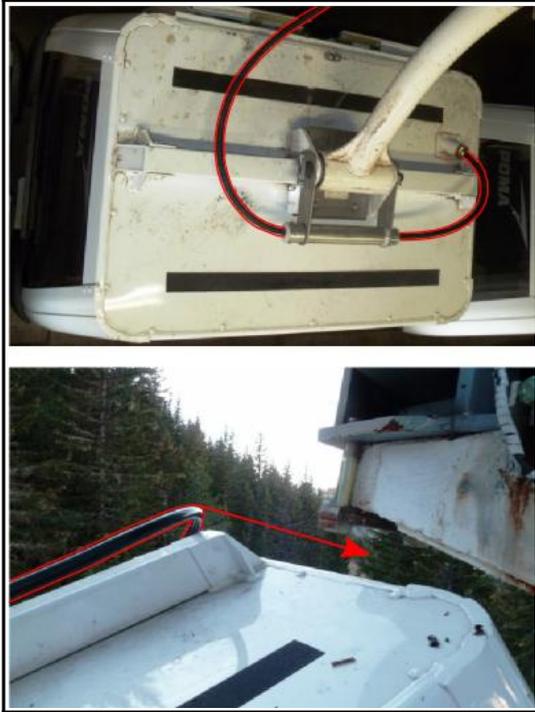
- que le flexible de 2,5 mètres de long ne pouvait pas se coincer dans un élément du pylône précité ;
- qu'en revanche, le flexible long de 3,6 mètres pouvait s'accrocher au boulon de fixation du balancier de ce pylône sur sa potence.

Fig. 17 : Débattement en toiture d'une cabine inclinée de 0,35 radian et passage au droit du pylône 5 du flexible long de 2,5 mètres

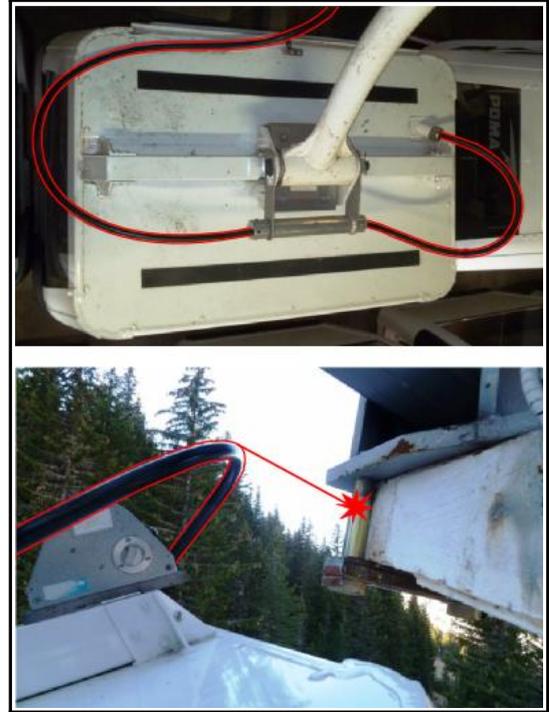
Fig. 18 : Débattement en toiture d'une cabine inclinée de 0,35 radian et accrochage au droit du pylône 5 du flexible long de 3,6 mètres

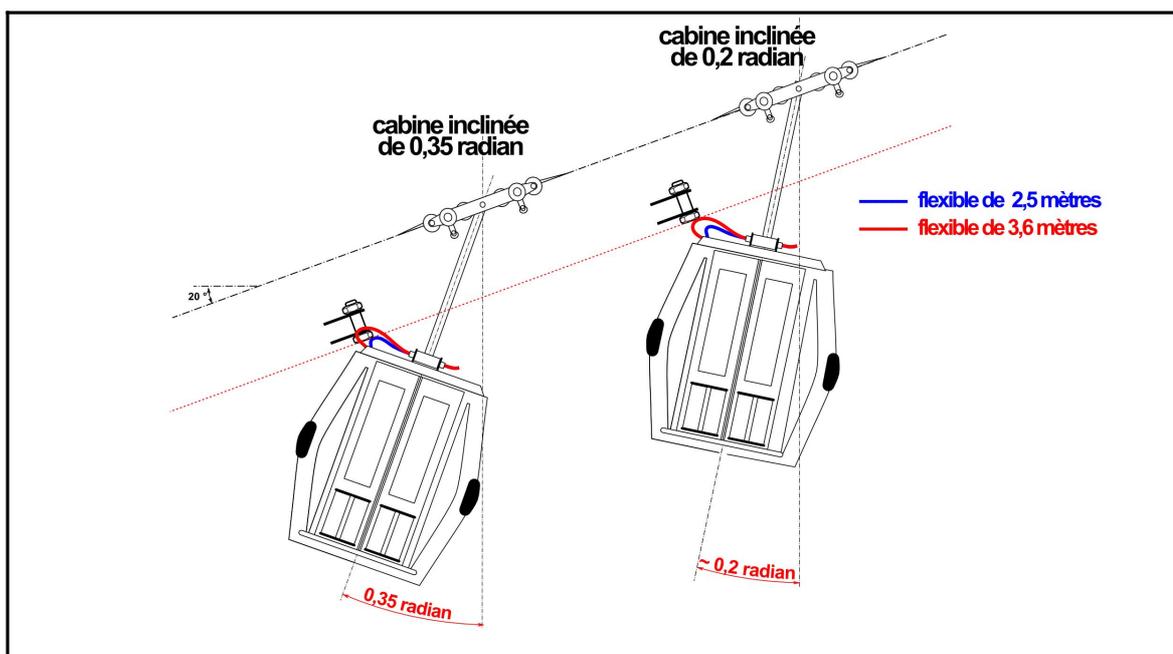
Le BEA-TT a, par ailleurs, pu estimer, par épure, qu'un flexible de 3,6 mètres de long pouvait entrer en contact avec des éléments du pylône 7 à partir d'une inclinaison de la cabine de l'ordre de 0,2 à 0,25 radian, soit 11 à 14°, selon l'importance de la boucle que le flexible forme au-dessus de son toit. La forme qu'avait cette boucle sur le toit de la cabine 9 n'est pas connue¹⁶.

Fig. 19 : Épure de l'inclinaison à partir de laquelle un flexible entre en contact avec un élément du pylône 7

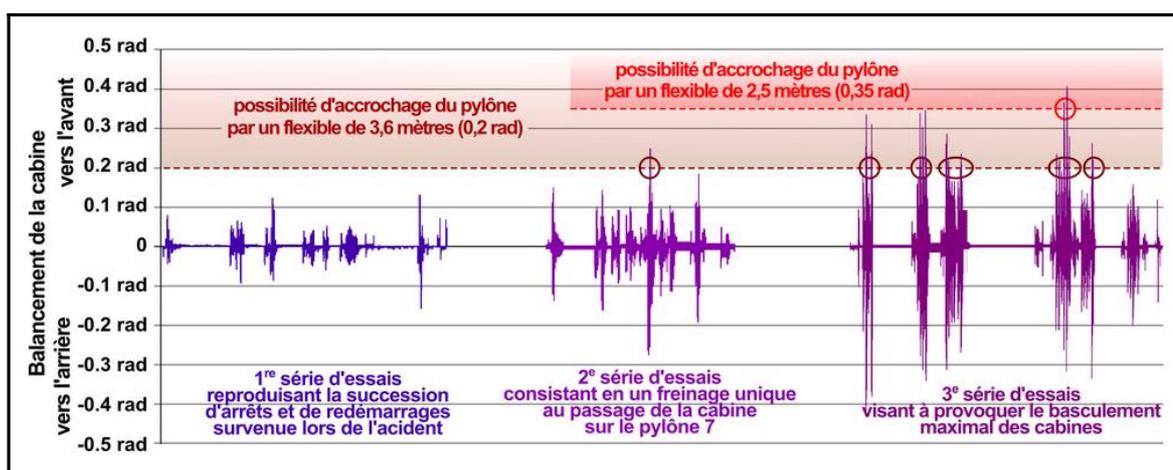
- qu'une succession d'arrêts et de redémarrages de l'installation réalisée de sorte à augmenter autant que faire se peut le balancement des cabines engendre une inclinaison maximale de la sixième cabine du train descendant de 0,40 radian (23°) vers l'avant et de 0,43 radian (25°) vers l'arrière. Cette succession ne correspond à aucune des séquences réalisées lors de l'accident. Les essais correspondants montrent cependant que, dans des conditions très particulières, un flexible long de 2,5 mètres pourrait accrocher un élément du pylône 7.

Fig. 20 : Résultats des essais de balancement des cabines réalisés dans la configuration de l'installation prévalant avant l'accident

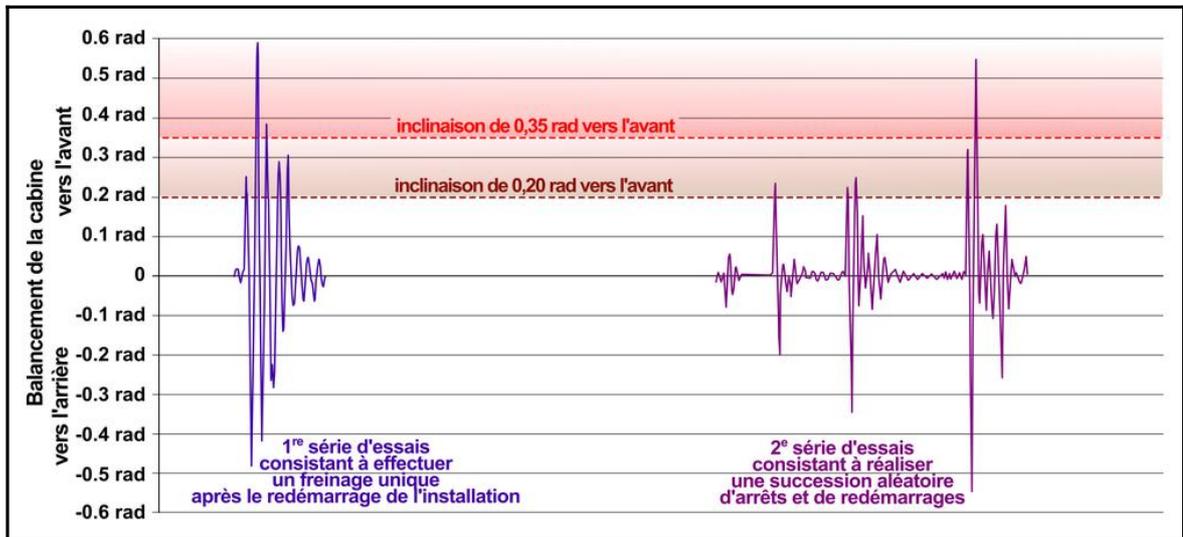
- qu'un freinage unique survenant peu de temps après le démarrage de l'installation provoque une inclinaison maximale mesurée par rapport à la verticale de 0,59 radian (34°) pour une cabine chargée située entre deux pylônes ;
- qu'une succession aléatoire d'arrêts et de redémarrages engendre pour cette cabine une inclinaison maximale de 0,55 radian (32°) ;
- qu'un freinage unique survenant immédiatement après le redémarrage de l'installation conduit à des balancements et des mouvements de ligne très impressionnants, bien plus importants que ceux observés dans les situations précédentes. Il n'a pas été possible d'en mesurer les valeurs précises. De plus, ces essais ont été arrêtés avant que le risque d'occasionner des dégâts matériels à l'installation ne devienne trop élevé. Des traces de choc ont, en particulier, été constatées dans le coin avant gauche du toit de deux cabines.

Fig. 21 : Résultats des essais de balancement des cabines réalisés dans des conditions représentatives de l'exploitation de l'installation

Ces différents essais montrent la sensibilité particulière de l'installation « Aup-de-Véran » aux balancements longitudinaux de ses cabines. Les fortes inclinaisons qui y ont été enregistrées dans certains cas pourraient expliquer les traces de choc et de percement qui ont notamment été observées sur les toits des cabines 91 et 79, ainsi qu'il l'a été mentionné dans le chapitre 3.2.1.

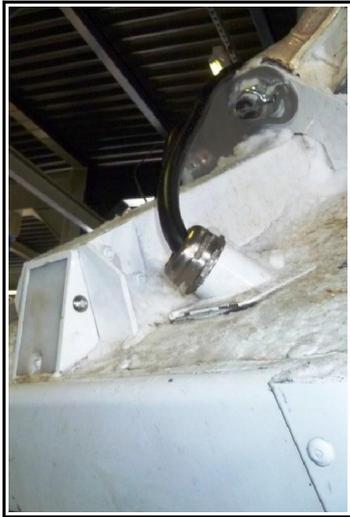
- que lorsque la boucle du flexible est progressivement tirée vers l'arrière, la cabine s'incline également vers l'arrière et se met de biais ;
- que le presse-étoupe permettant au flexible de traverser le toit commence à se déformer dès que l'effort de traction atteint 500 à 600 daN ;
- que lorsque cet effort est porté à environ 1 000 à 1 200 daN, le presse-étoupe est arraché et le flexible cisaille le toit de la cabine par vagues successives, conduisant à des dégâts similaires à ceux constatés sur la cabine 9 ;
- qu'un accroissement de la traction provoque un arrachement du cylindre-guide, puis une rupture du flexible qui se produit lorsque l'effort appliqué est de l'ordre de 2 000 à 2 500 daN.

Fig. 22 : Le flexible se tend

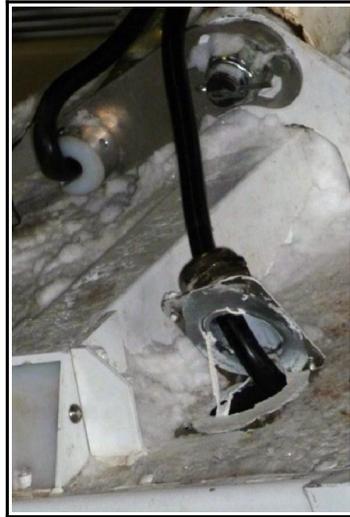
Fig. 23 : Le flexible arrache le presse-étoupe

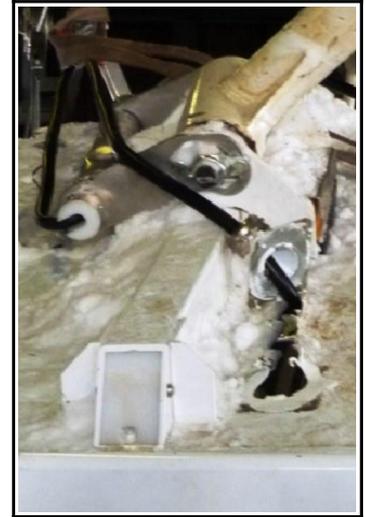
Fig. 24 : Le flexible cisaille le toit de la cabine

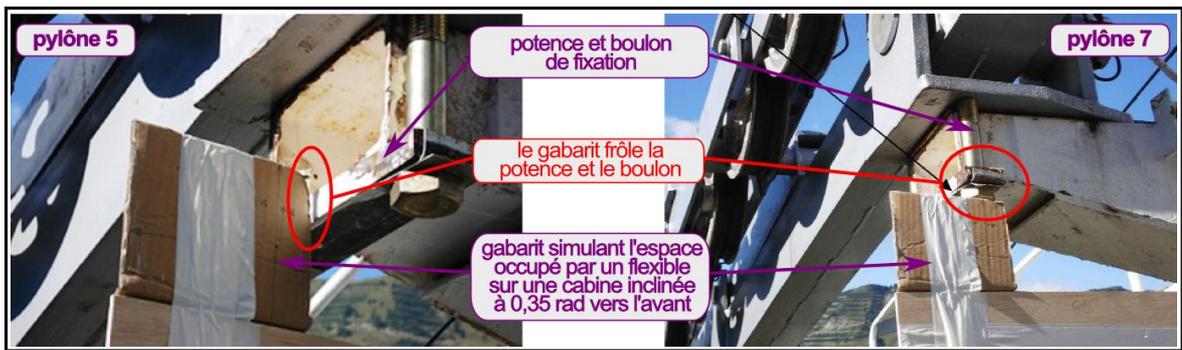
Fig. 25 : Photographies issues des essais de gabarit simulant l'inclinaison d'une cabine d'un angle de 0,35 rad, effectués en 2006 préalablement à la mise en service des cabines « C4 Diamond »

Au vu des résultats de ces essais, des morceaux de tôle ont été insérés au niveau des têtes des boulons précités pour limiter les risques d'accrochage. La rédaction des comptes rendus établis à l'époque laisse supposer que la conséquence envisagée d'un éventuel accrochage était l'arrachement du flexible plutôt que le blocage de la cabine.

En tout état de cause, ces résultats militent fortement pour la réalisation effective, in situ, d'essais de gabarit rigoureux, prenant en compte les situations les plus défavorables, avant la mise en service d'installations nouvelles ou modifiées.
