BEA-TT

*Rapport d'enquête technique
sur la collision
entre un TER et une automobile
survenue le 4 décembre 2011
sur le PN n° 65 au Breuil (69)*

juin 2013

Affaire n° BEATT-2011-016

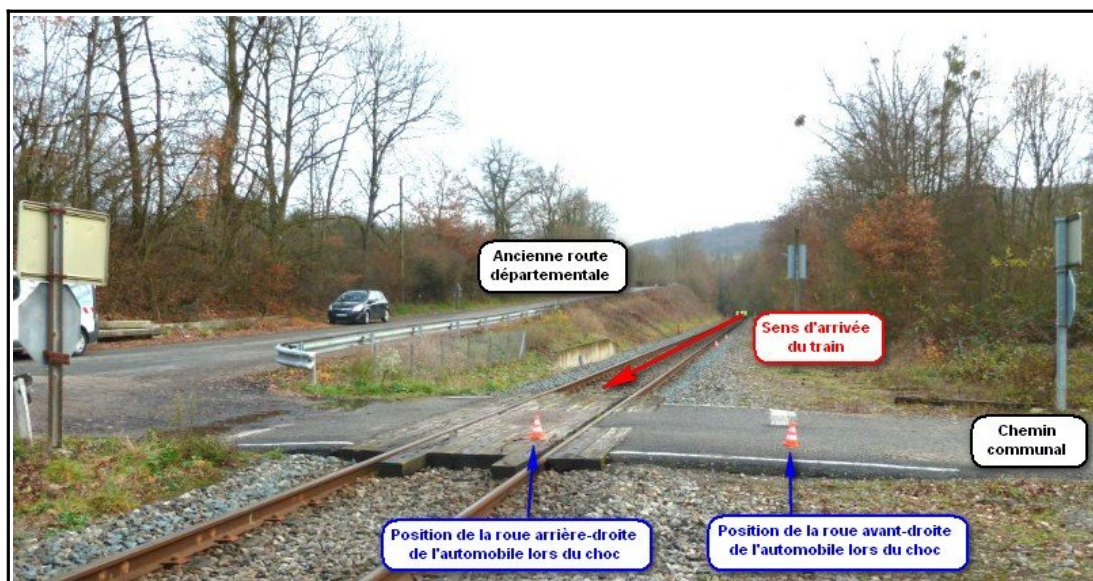
Figure 12 : Vue du passage à niveau n° 65. Les cônes au sol montrent l'emplacement des roues de l'automobile lors du choc

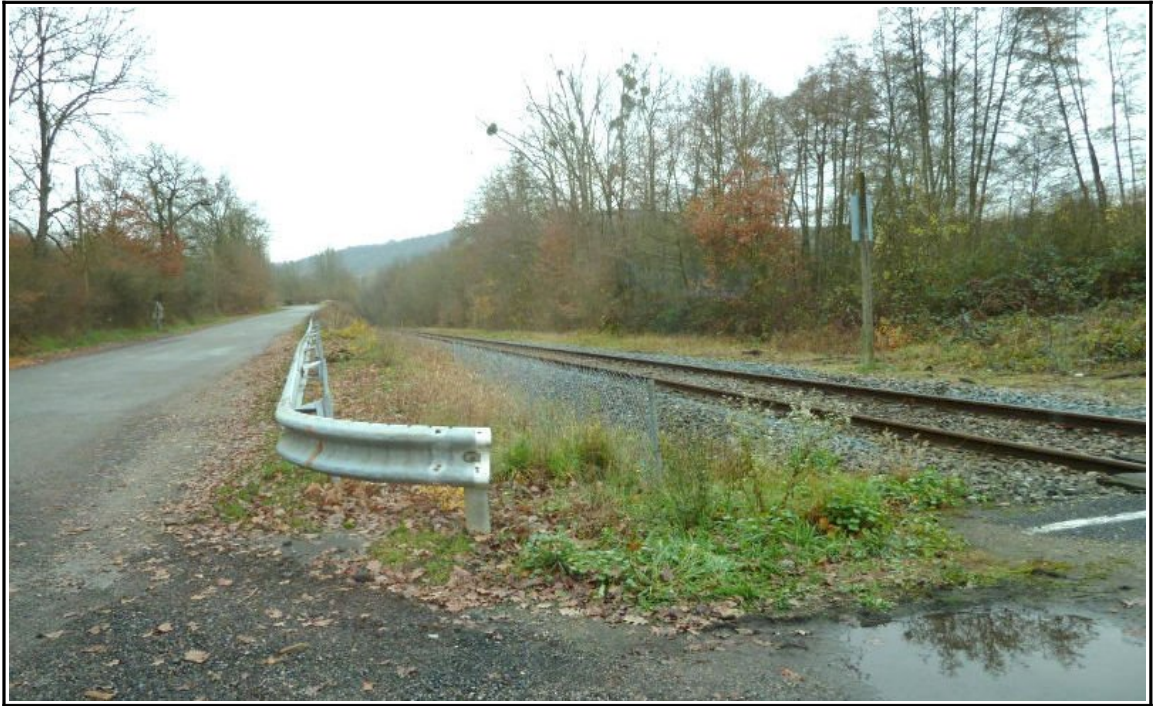
Il en résulte, en outre, qu'un train roulant à cette vitesse devient perceptible à un tel conducteur 8,5 secondes avant d'atteindre le passage à niveau, lorsqu'il vient sur sa gauche de Lozanne. Ce délai est de 20,5 secondes, lorsque ce train vient sur sa droite de Paray-le-Monial.

Figure 15 : Vue de jour par un automobiliste arrêté au « Stop » de la section de la ligne ferroviaire située à sa gauche, dans la direction d'où arrivait le train impliqué

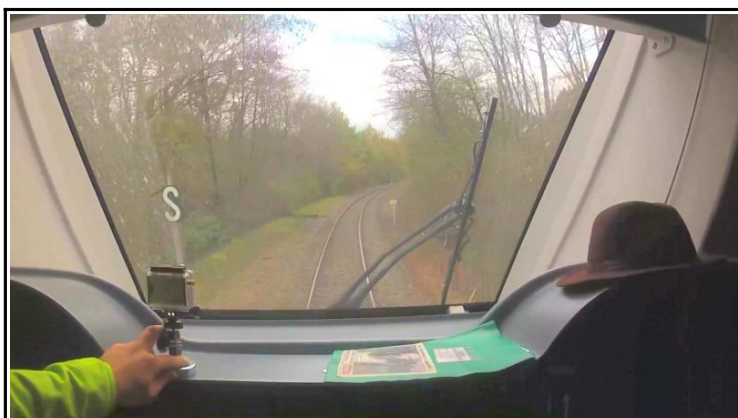
Figure 18 : Vue n° 1, à environ 320 m et 11,5 s du PN

À environ 320 m et 11,5 secondes de son arrivée sur le passage à niveau, le train passe au droit d'une pancarte « S » située dans une grande courbe à droite.

Le passage à niveau n'est pas encore perceptible.

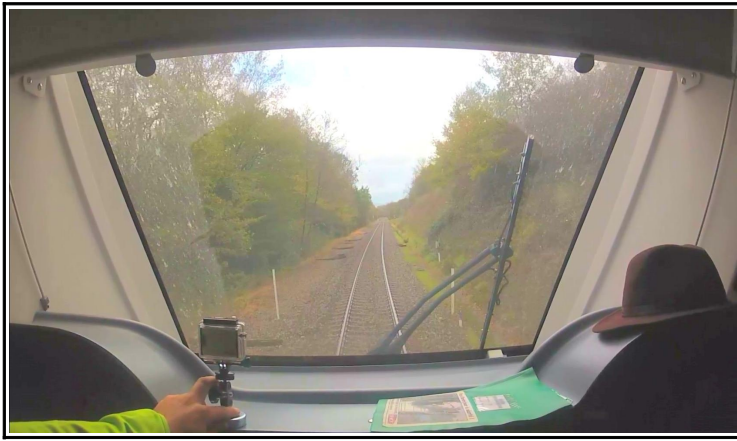
Figure 19 : Vue n° 2, à environ 235 m et 8,5 s du PN

À environ 235 m et 8,5 secondes de son arrivée sur le passage à niveau, le train sort de la courbe.

Un véhicule arrêté à l'un des « Stop » du passage à niveau devient alors visible.

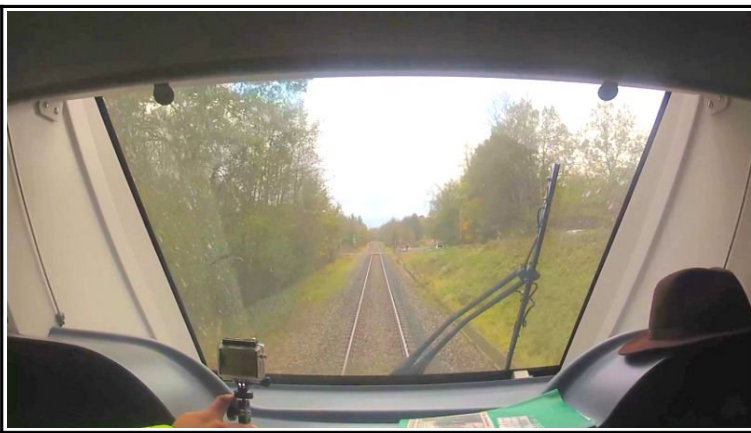
Figure 20 : Vue n° 3, à environ 100 m et 4 s du PN

À environ 100 m et 4 secondes du passage à niveau, le conducteur du train en voit les abords immédiats sur une largeur, de chaque côté, d'environ 5 m au-delà de chacune des lignes blanches d'effet des panneaux « Stop ».

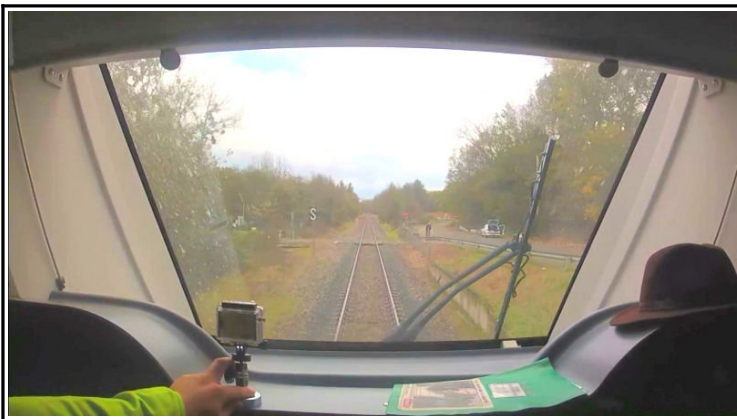
Figure 21 : Vue n° 4, à environ 60 m et 2,5 s du PN

À environ 60 m et 2,5 secondes du passage à niveau, le conducteur du train en distingue parfaitement les abords.

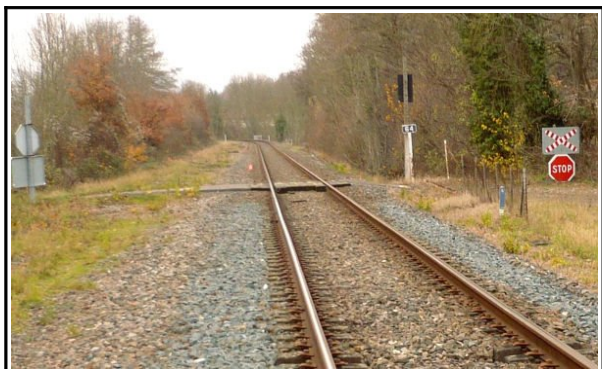
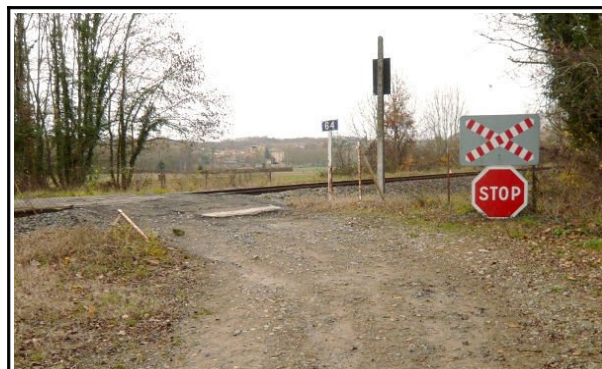
Lors de leur visite sur les lieux, les enquêteurs du BEA-TT ont constaté qu'il présentait des caractéristiques, notamment un dos-d'âne accentué et un revêtement très déformé, n'en permettant l'accès qu'aux seuls véhicules légers dépourvus de remorque.

Figure 22 : Vue du passage à niveau n° 64, dans le sens de circulation d'un train se dirigeant vers Paray-le-Monial

Figure 23 : Vue du passage à niveau n° 64, de la RD 385 vers les champs

Un projet de suppression de ce passage à niveau est en cours d'instruction à la date de rédaction du présent rapport. Il fait l'objet d'une enquête publique commodo-incommodo qui, diligentée le 29 janvier 2013 par le Préfet du Rhône, s'est déroulée du 18 mars au 2 avril 2013.

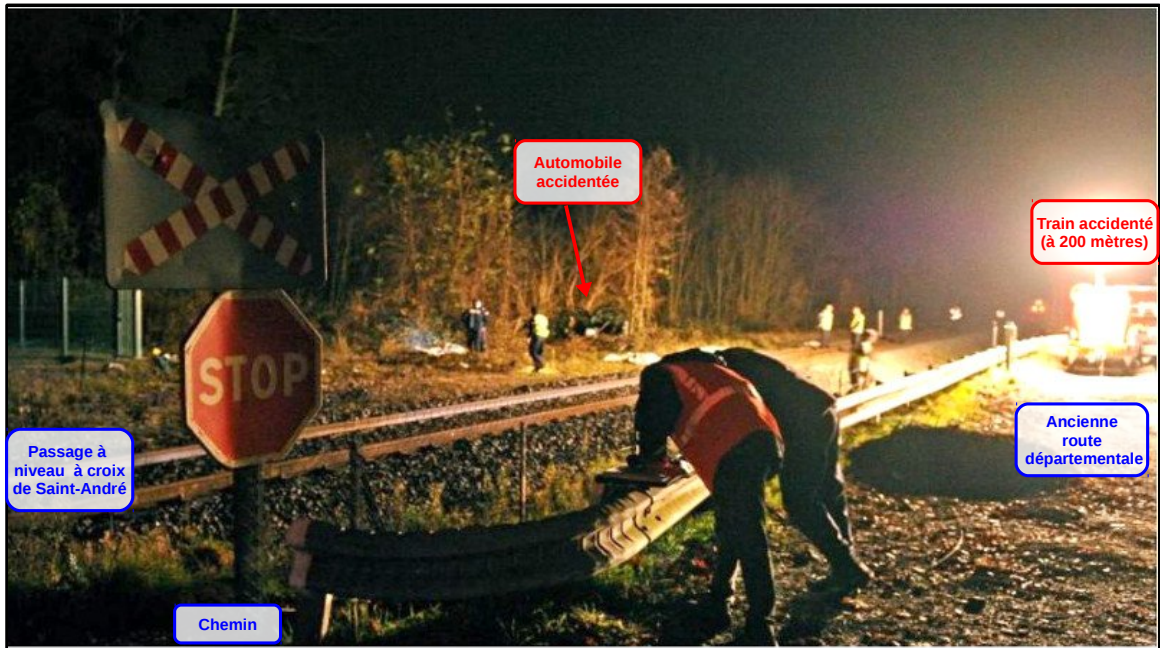
Figure 24 : Vue des lieux après l'accident, depuis l'ancienne route départementale

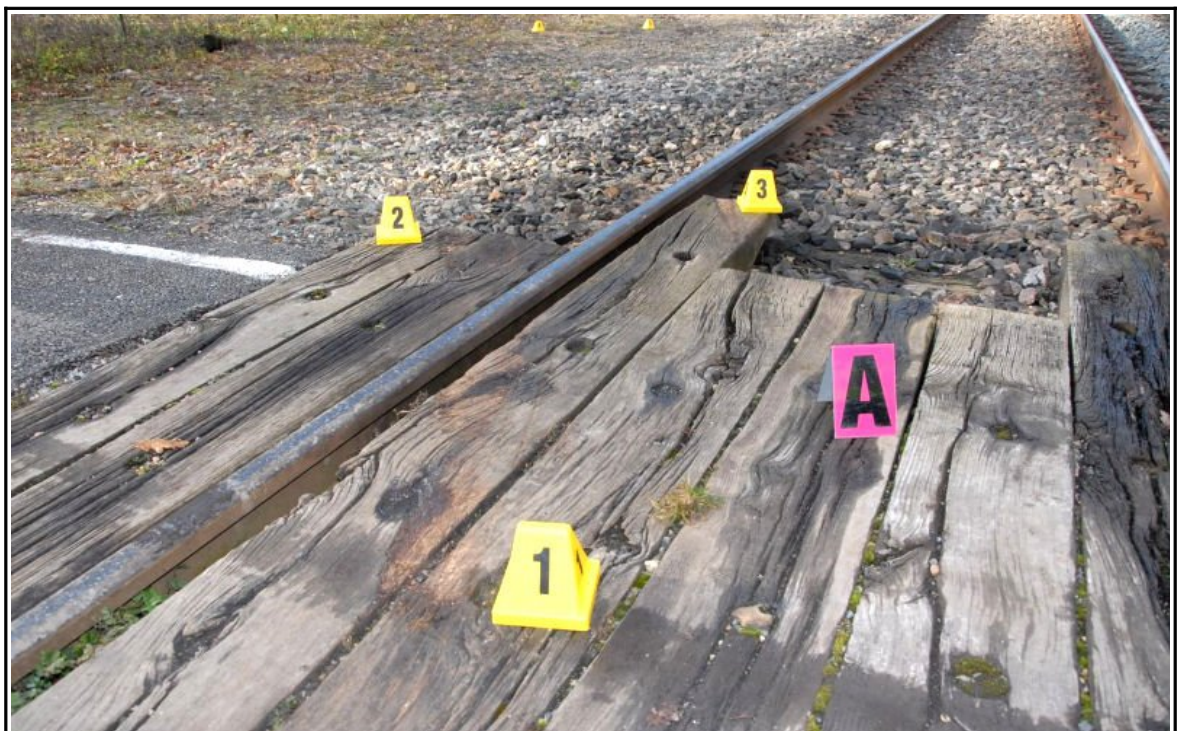
Figure 25 : Vue, dans le sens de circulation du train impliqué, des traces laissées par l'automobile sur le platelage du passage à niveau, avec sous la référence « 1 » celle du ripage de la roue arrière-droite

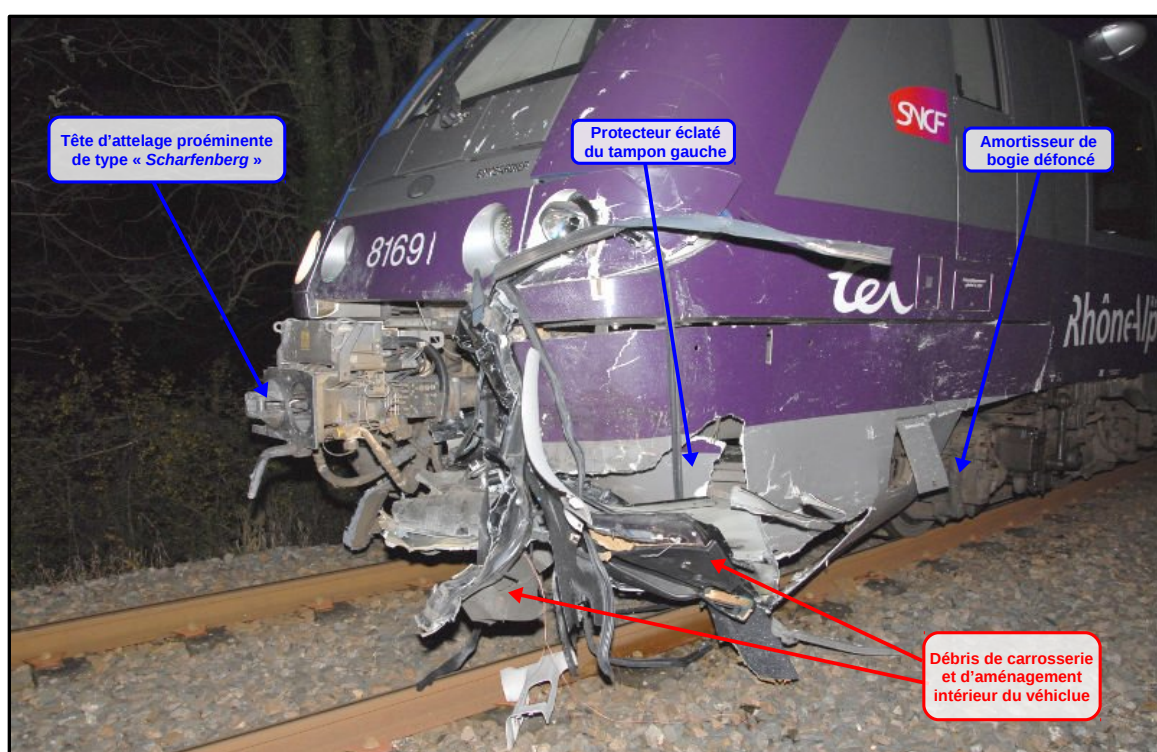
- sur la tête d'attelage proéminente, de type « Scharfenberg », la présence de frottements métalliques et de débris de polycarbonate rouge provenant d'optiques de voiture ;
- sur le tampon gauche dont le carénage protecteur a éclaté, la présence de débris de la carrosserie et de l'aménagement intérieur de l'automobile ainsi que des traces de frottements verticaux, qui traduisent une pénétration de ce tampon dans l'habitacle de l'automobile ;
- sur le bogie avant-gauche, d'importantes traces de choc et une déformation de l'amortisseur.

Figure 27 : Vue de l'avant de l'automotrice accidentée

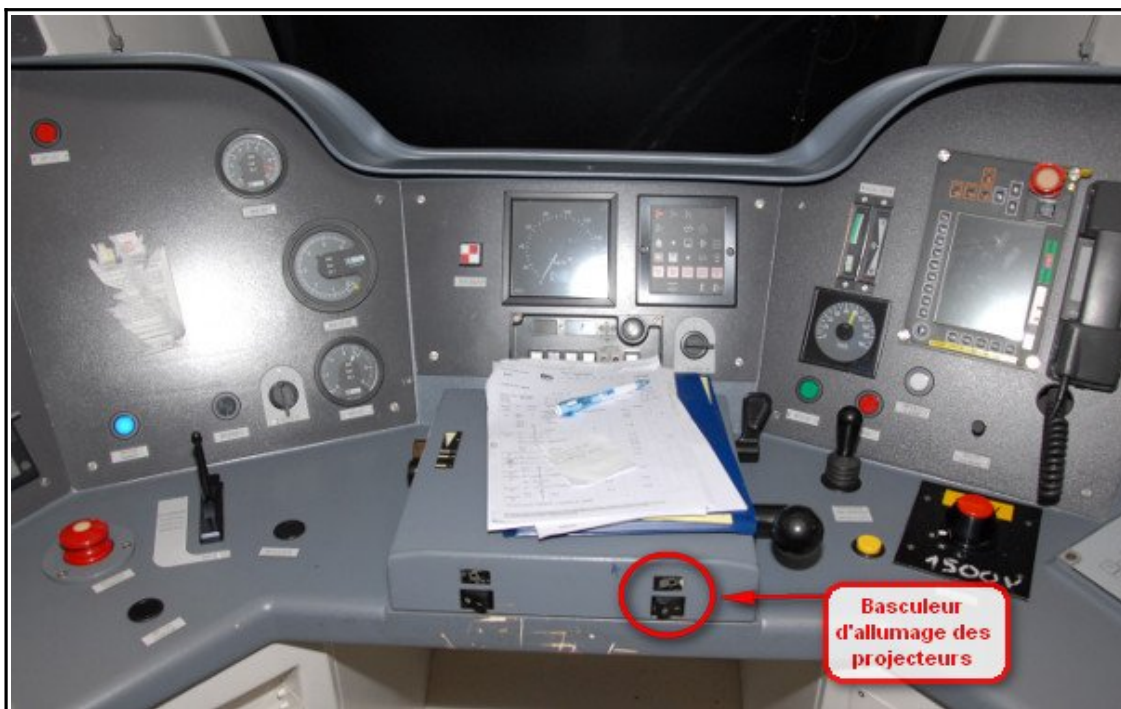
Après l'accident, un seul des trois feux blancs placés en triangle sur la face avant de l'automotrice de tête était encore fonctionnel, à savoir le feu avant-droit. Le feu avant-gauche a été détruit lors du choc et le feu central, au-dessus de la cabine de conduite, n'était plus alimenté, le câble électrique correspondant ayant été sectionné au moment de la collision. Dans la cabine, le basculeur allumant les projecteurs était enclenché.

Figure 28 : Vue du tableau de bord de l'automotrice après l'accident

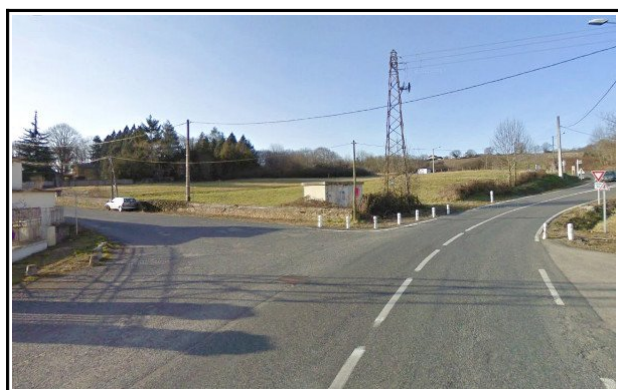
Figure 32 : Vue n° 1, l'accès sur l'ancienne route départementale à partir de la RD 19

Postérieurement, un panneau de type C3 y a été installé afin d'indiquer que cette ancienne route départementale est en impasse.

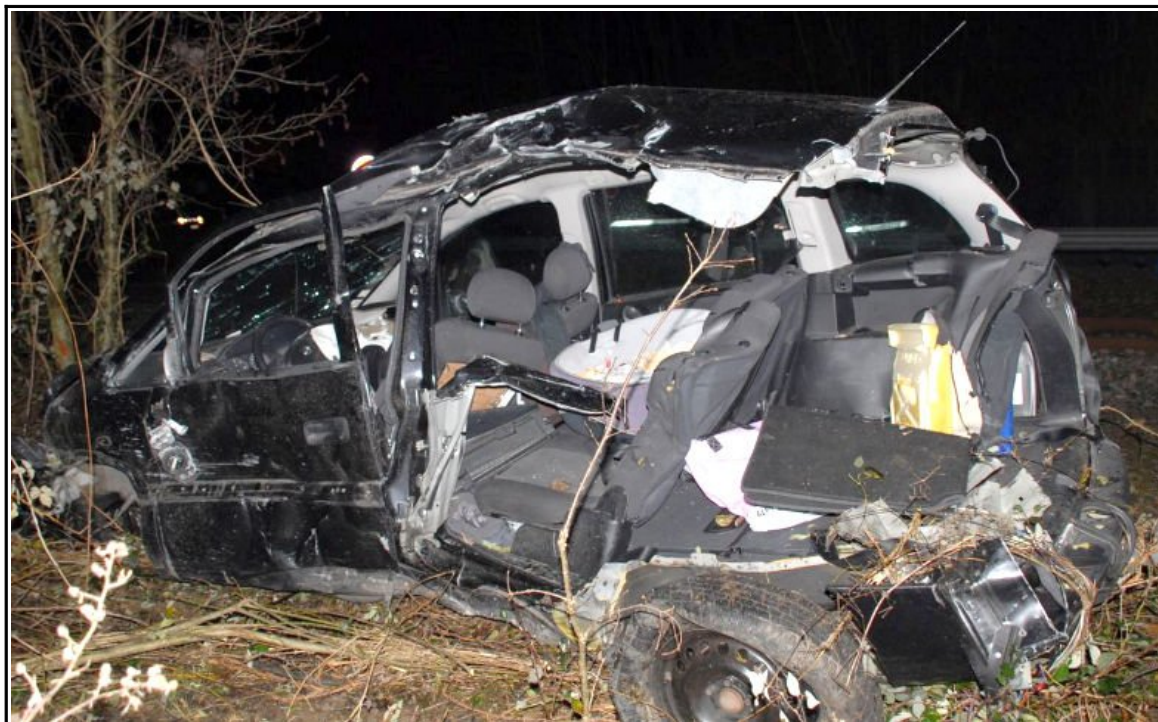
Figure 40 : Vue du côté arrière-gauche de l'automobile accidentée

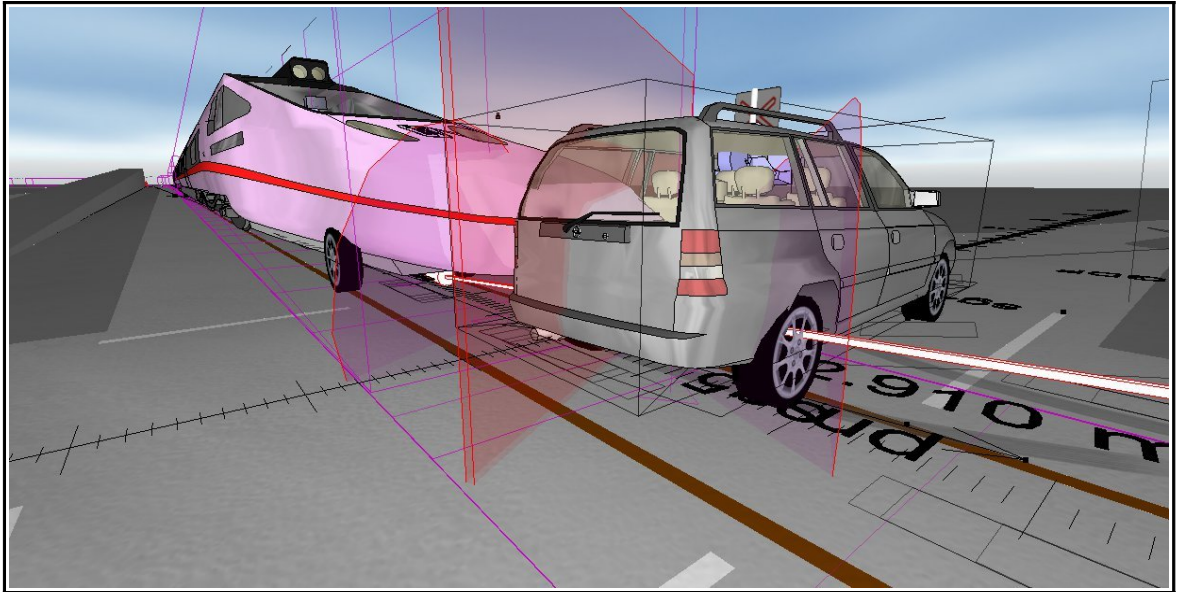
- le premier, au moment où le train l'a heurtée, à l'extrême arrière, 40 centimètres derrière l'axe de la roue arrière ;
- le second, après qu'elle a pivoté vers le bogie du train, à l'avant, au niveau de la roue gauche.

Figure 41 : Position de l'automobile lors du premier choc

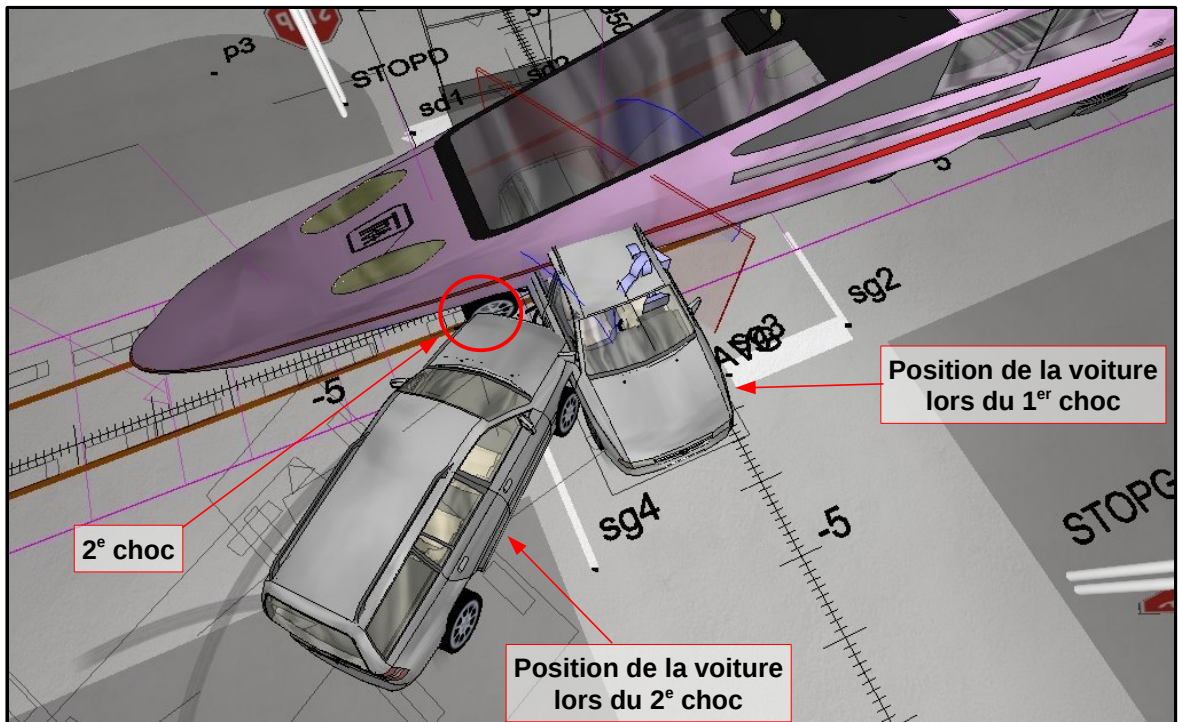
Figure 42 : Déplacement de l'automobile entre le premier et second choc

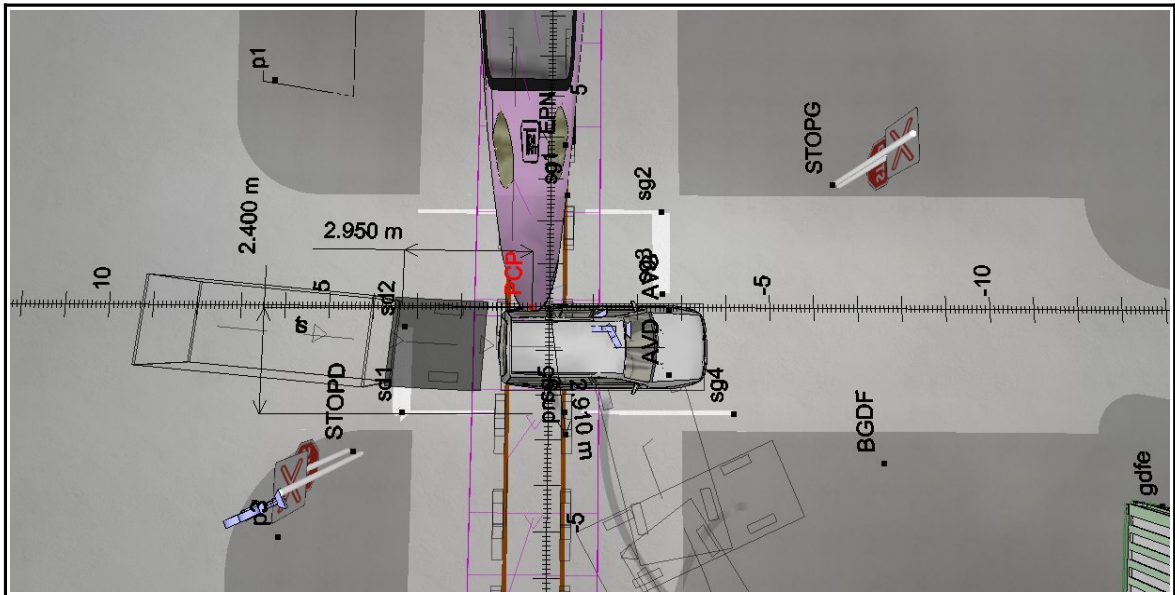
Par rapport au passage à niveau, le premier choc s'est produit sur l'arrière de l'automobile à une distance de 2,95 m de la bande d'effet du panneau « Stop » qui est rencontré en venant de l'ancienne route départementale. L'avant de l'automobile se situait donc au moment de ce choc à environ 7 m de cette ligne.

Figure 43 : Position de l'automobile sur le passage à niveau lors du premier choc

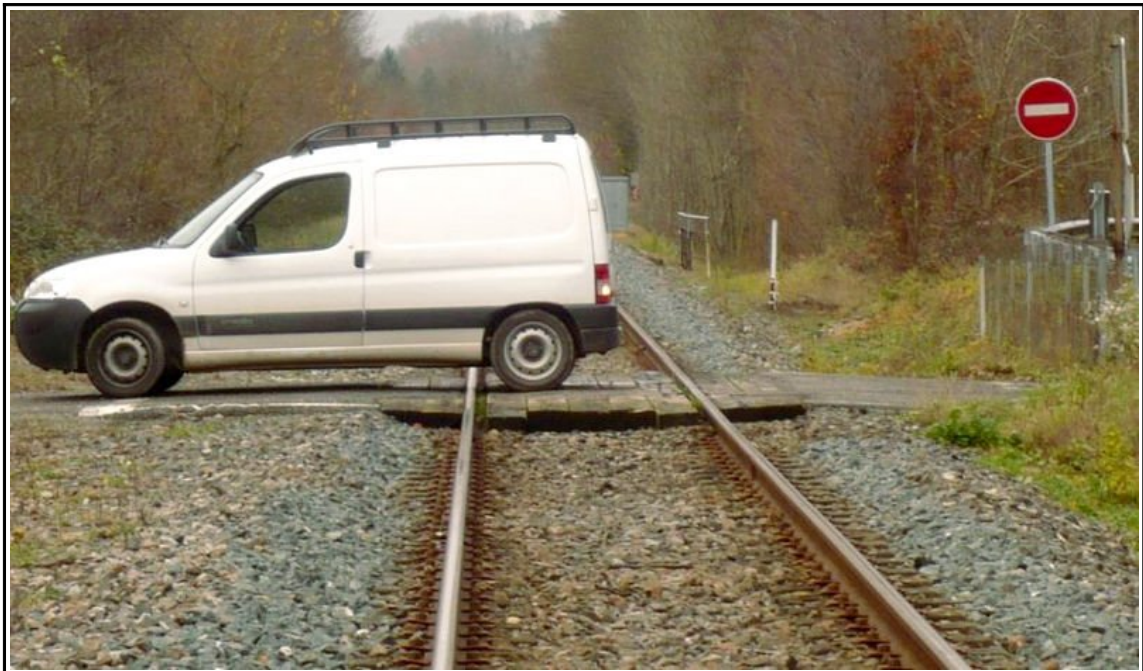
Figure 44 : Position d'une automobile de gabarit équivalent sur le passage à niveau lors du premier choc (vue prise dans le sens de circulation du train)
