**RAPPORT  
D'ENQUÊTE TECHNIQUE**  
**sur les heurts du pont SNCF  
et du pont-route de Bezons  
par le MARFRET MARIVEL  
le 16 mars 2012**

**Avril 2016**

**Bureau d'Enquêtes sur les Accidents  
de Transport Terrestre**

Affaire n° BEATT-2012-006

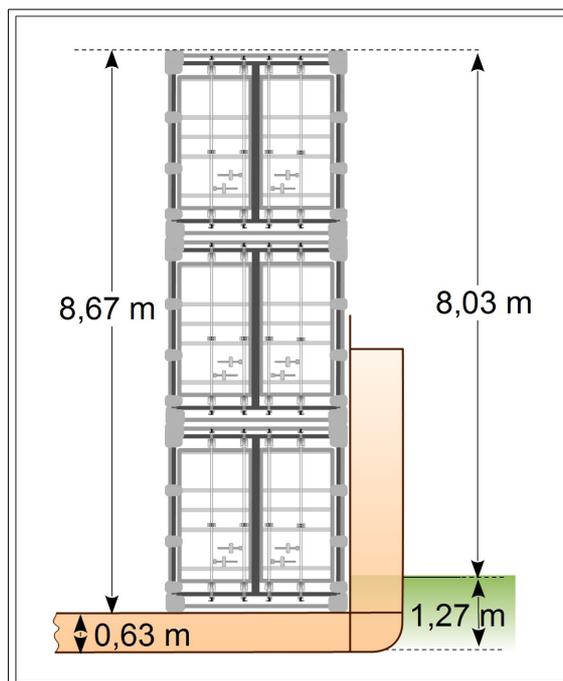
Figure 23 : Estimation du tirant d'air du MARFRET MARIVEL chargé

Ce résultat confirme les dires de l'équipage qui indique que le tirant d'air était d'environ 8,15 m.

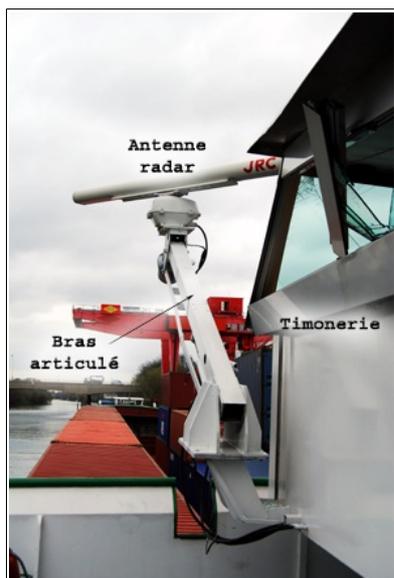
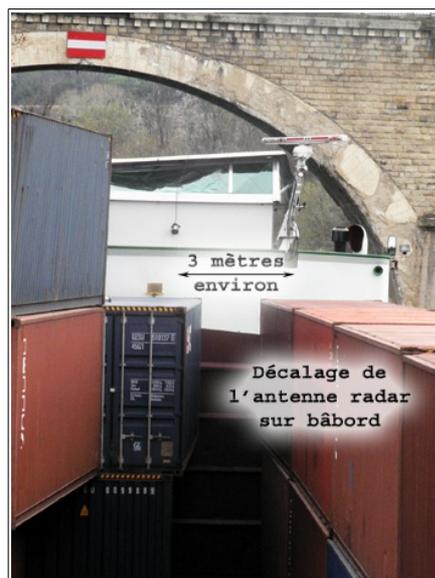
**Figure 24 : L'antenne radar**

L'antenne radar n'est pas située dans l'axe du bateau mais sur bâbord à environ 3 mètres du plan longitudinal de symétrie du bateau, comme le montre les photos de la figure 24 ci-après.

**L'antenne radar est solidaire de la timonerie télescopique**

**L'antenne radar est décalée sur bâbord d'environ 3 mètres**

- que, compte tenu des conditions de visibilité et de l'absence de vigie à l'avant, seul le radar pouvait être utilisé comme moyen de navigation ;
- que l'antenne du radar était décalée sur bâbord de 3 mètres environ par rapport au plan longitudinal de symétrie du bateau, avec une image sur l'écran radar qui n'était pas corrigée automatiquement de ce décalage, et que la correction devait donc être effectuée mentalement par le conducteur ;

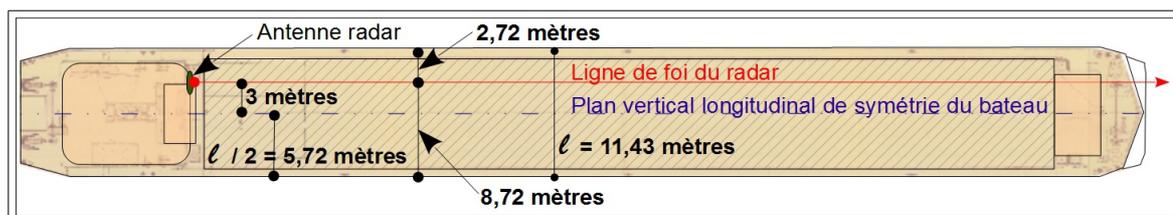
Ceci signifie que lorsque la ligne de foi du radar est orientée dans l'axe du passage sous un pont, la coque tribord du bateau se trouve à 8,72 mètres environ de l'axe de ce passage sous le pont.

**Figure 25 : La coque du MARFRET MARIVEL est répartie inégalement de chaque bord de la ligne de foi**

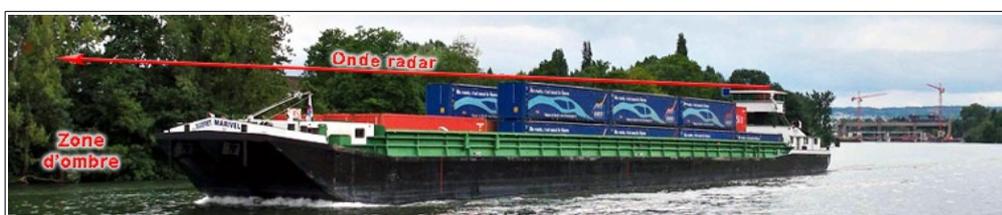
Au vu des figures 26 et 27, la zone d'ombre sur l'avant représente plusieurs fois la longueur du bateau, c'est-à-dire plusieurs centaines de mètres, sans qu'il ne soit possible de mener un calcul exact compte tenu du manque d'éléments suffisamment précis dont disposent les enquêteurs du BEA-TT.

Figure 27 : La zone d'ombre sur l'avant du MARFRET MARIVEL chargé au cours d'un précédent voyage

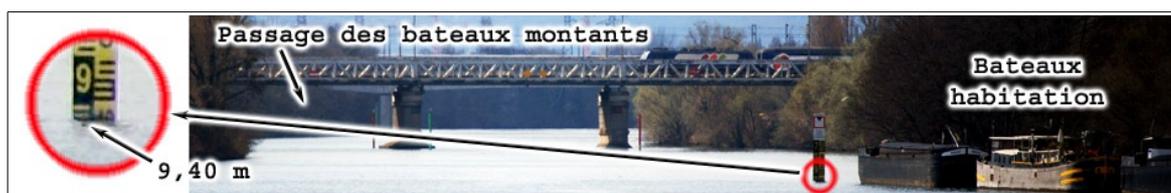
**Figure 30 : L'échelle inversée des hauteurs libres sous pont, située à l'amont du pont SNCF de Bezons, indique 9,40 mètres**

Compte tenu d'un tirant d'air de plus de 10 mètres du MARFRET MARIVEL, la timonerie devait être abaissée pour que ce bateau puisse passer sous le pont précité sans risquer d'en toucher le tablier. Le radar à ce moment-là est alors devenu aveugle sur l'avant.

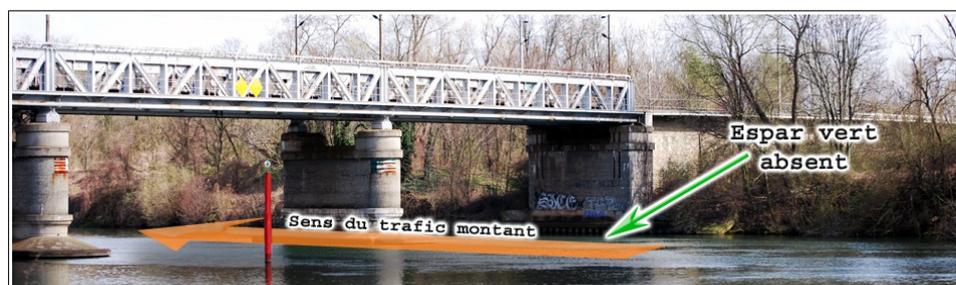
On peut observer sur la figure 31 suivante qu'en aval du pont SNCF de Bezons, l'espar vert qui devrait matérialiser la pile droite du passage des bâtiments montants sous le pont SNCF de Bezons est absent. Seul un espar rouge est aligné dans la direction de l'axe de la rivière avec la pile milieu de ce pont.

**Figure 31 : À l'aval du pont SNCF de Bezons, l'espar, matérialisant la pile droite du passage des bâtiments montants, est absent**

Le BEA-TT ne peut pas établir avec certitude de relation de cause à effet entre les limites du balisage évoquées ci-dessus et l'accident considéré. Toutefois, des bâtiments de fort tonnage circulent sur la Seine. Les espars représentent pour eux des amers importants pour la navigation au radar. De nuit, il existe peu de feux de navigation tels que ceux qui matérialisent l'axe des passages sous pont. Ces derniers feux sont importants pour assurer une bonne présentation des bateaux et un franchissement en toute sécurité dans l'axe des passages sous les ponts.

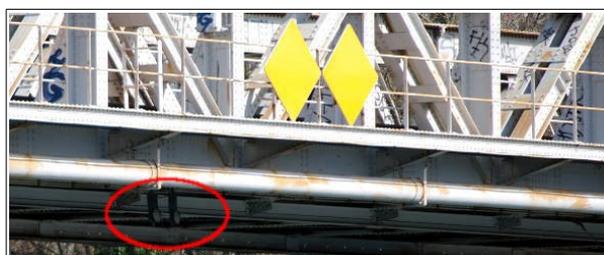
Sur le pont SNCF de Bezons, deux panneaux jaunes situés en aval matérialisent l'axe de la passe recommandée pour les bateaux montants. Ceux-ci sont visibles de jour. Placés juste au-dessous de ces panneaux, deux feux blancs, repérés sur la figure 32 ci-après, sont alignés horizontalement pour donner la même indication de nuit aux conducteurs de bateaux.

**Figure 32 : Feux matérialisant le passage sous le pont SNCF de Bezons des bateaux montants**

Un enquêteur du BEA-TT a fait un voyage sur la Seine, du Havre jusqu'à Gennevilliers, en janvier 2012. Il a constaté à cette occasion que les feux blancs placés sous les ponts pour visualiser l'axe des passes recommandées étaient peu visibles de nuit par temps clair et, fréquemment, ceux-ci étaient éteints. Cet enquêteur n'a cependant pas relevé l'état de ces feux, allumés ou non, sur le pont SNCF de Bezons juste après l'accident qui est l'objet du présent rapport.

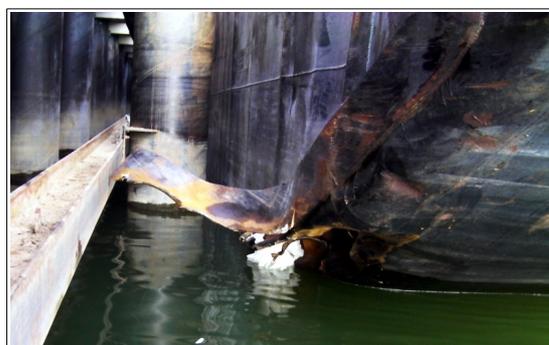
Comme le montre la figure 33 ci-après, lors du premier heurt avec le pont SNCF de Bezons, une importante brèche, de largeur 0,50 m et de longueur 1,50 m environ, a été ouverte dans la coque du bateau au niveau du peak avant, à tribord. Les deux heurts suivants avec le même pont ont provoqué des déformations de coque à l'avant bâbord et à l'arrière tribord, sous la flottaison, mais sans voie d'eau supplémentaire. La tôle de protection de l'étrave a été arrachée.

**Figure 33 : Une brèche a été ouverte sur l'avant du bateau à tribord**

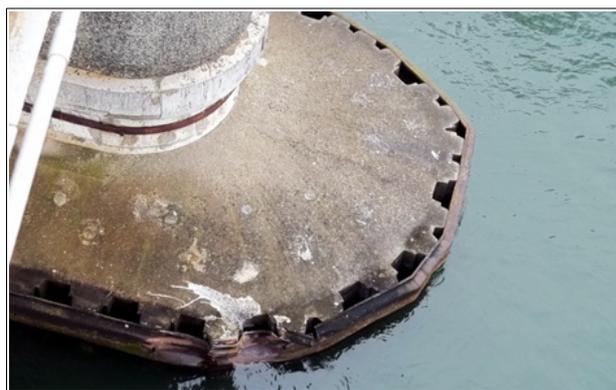
La protection métallique de la base de la pile du pont SNCF de Bezons a été abîmée comme le montre la figure 34 ci-après.

**Figure 34 : La pile du pont située sur la droite du passage des bâtiments montants, vue après l'accident**

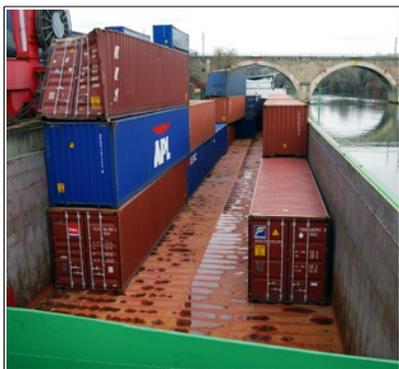
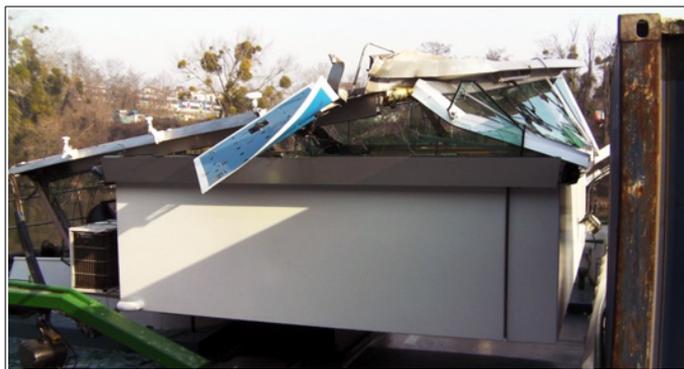
Sur la figure 35 ci-après, les photos montrent le MARFRET MARIVEL partiellement déchargé à quai à Gennevilliers après l'accident. Des conteneurs sont détériorés et la timonerie télescopique est écrasée à la suite du second heurt, avec le pont-route de Bezons.

**Figure 35 : La timonerie du MARFRET MARIVEL écrasée et les conteneurs détériorés après le heurt avec le pont-route de Bezons**

Le tablier du pont-route de Bezons n'a pas subi de dégâts. Le conducteur, présent dans la timonerie au moment du choc avec le pont-route de Bezons, n'a pas été blessé. On ne déplore aucune victime.
