BEA-TT

*Rapport d'enquête technique
sur la sortie de route d'un autobus
survenue le 14 avril 2012
à Marseille (13)*

novembre 2013

Affaire n° BEATT-2012-007

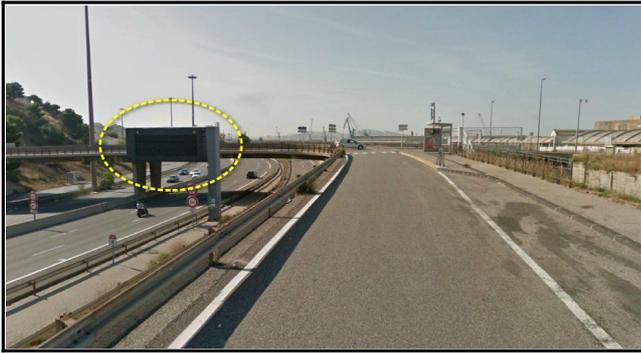
Au niveau du carrefour considéré, la visibilité réciproque des véhicules circulant sur la bretelle de sortie du chemin du littoral et de ceux empruntant le pont qui permet de franchir l'autoroute A55 est en partie réduite par la présence d'un panneau à messages variables implanté dans l'emprise de l'infrastructure autoroutière. Les figures 6 et 7 ci-après visualisent le masque que constitue ce panneau pour les automobilistes concernés.

Figure 6 : Vue depuis la bretelle de sortie du chemin du littoral du panneau à messages variables masquant en partie la visibilité sur le pont surplombant l'A55

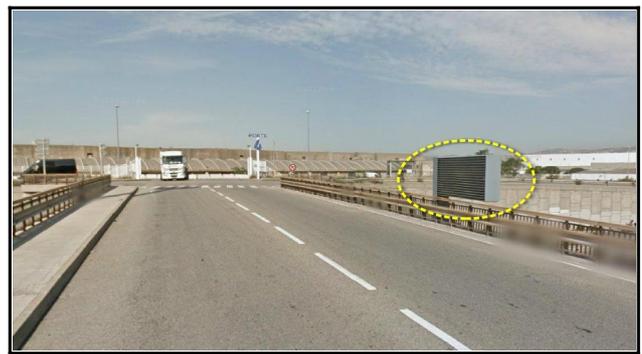
Figure 7 : Vue depuis le pont enjambant l'A55 du panneau à messages variables masquant en partie la visibilité à droite sur la bretelle de sortie du chemin du littoral

Il n'apparaît donc pas que le panneau à messages variables précité ait pu gêner la conductrice de la Renault Laguna qui, de fait, disposait d'une distance et d'un temps suffisants pour respecter la priorité à droite.

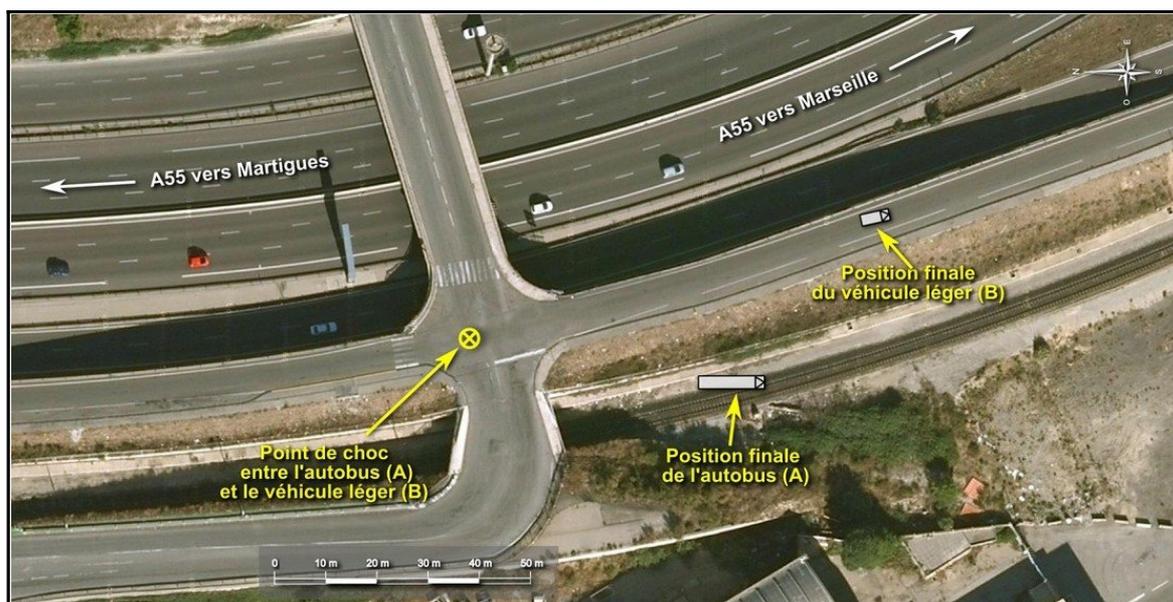
L'autobus (A) est quasiment couché sur la voie ferrée du port maritime située en contrebas de la chaussée de la bretelle d'accès au chemin du littoral.

La voiture (B) est immobilisée sur cette bretelle d'accès à environ 80 m du carrefour.

Figure 10 : Position des véhicules à l'arrivée des secours

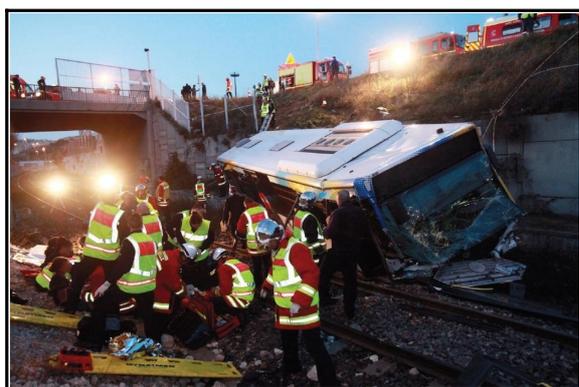
Figure 11 : Vue de l'autobus immobilisé sur la voie ferrée

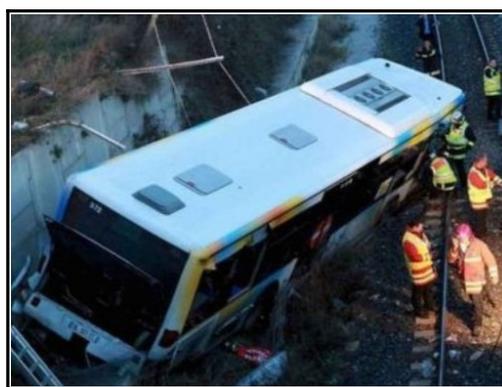
Figure 12 : Vue de l'autobus depuis le pont enjambant la voie ferrée

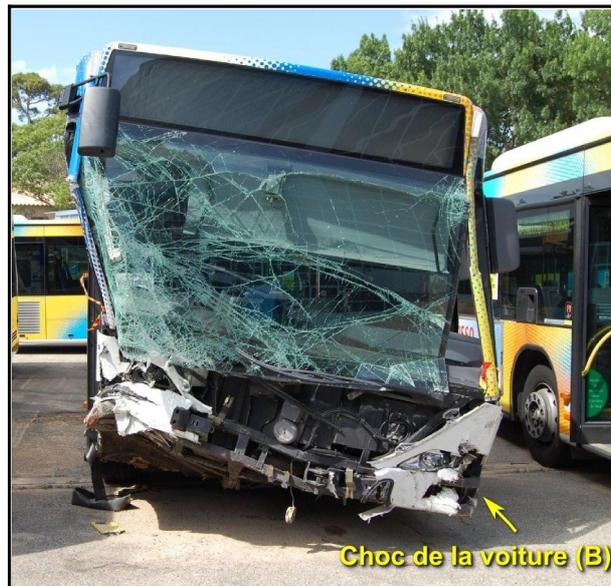
Le premier choc a provoqué des déformations sur sa face avant gauche, au niveau du phare.

Figure 15 : Traces du choc avec la voiture (B)

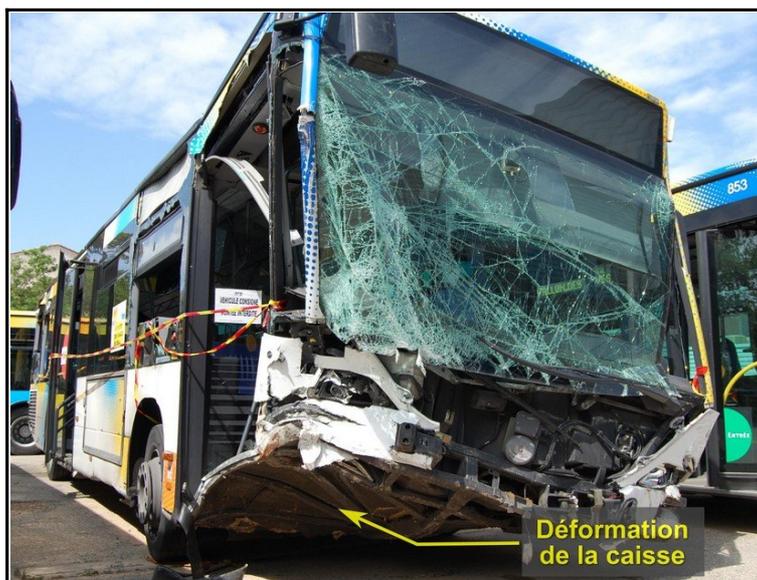
Le second choc a principalement affecté le côté droit de sa face avant. La caisse a subi une importante déformation vers le haut. Les vitres avant sont cassées. La porte avant droite est arrachée.

Figure 16 : Traces du choc avec le talus

L'ampleur de ces déformations correspond à une vitesse d'impact estimée par l'expert judiciaire à environ 40 km/h lors du choc sur la voie ferrée.

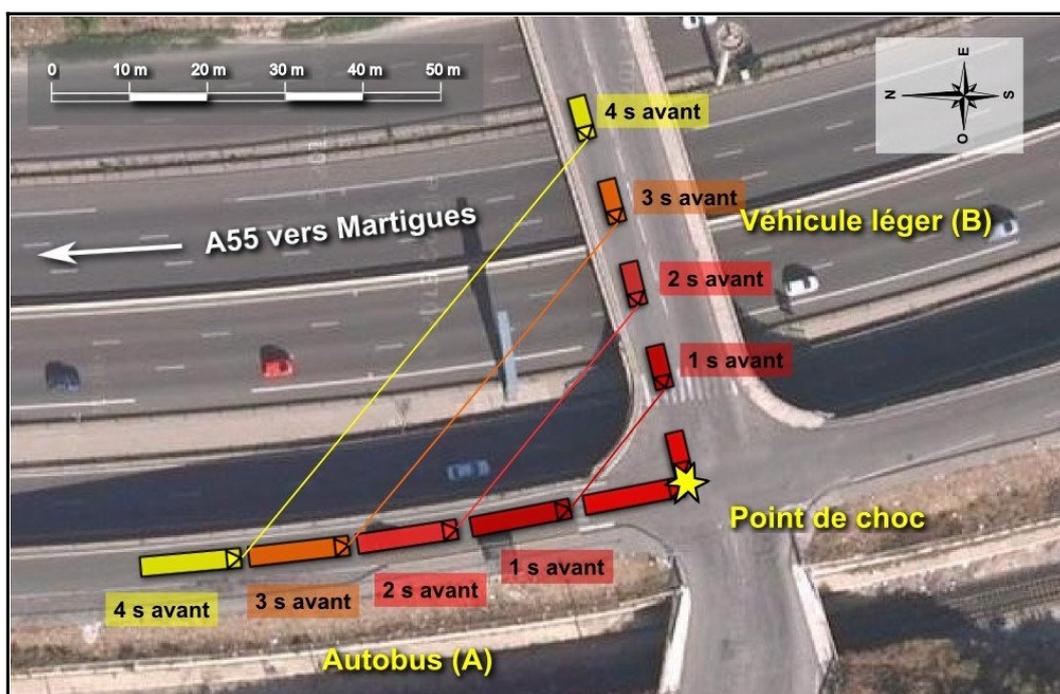
De son côté, le conducteur de l'autobus avait le temps de ralentir et de freiner.

Figure 17 : Positions respectives de l'autobus et du véhicule léger dans les secondes précédant la collision

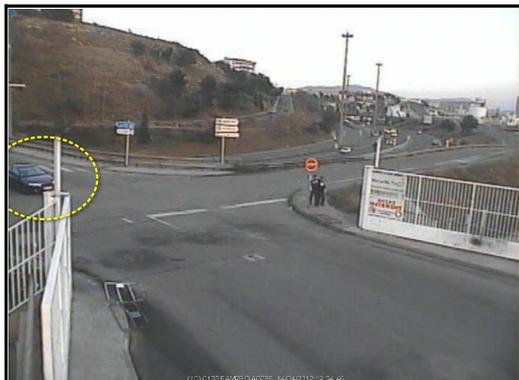
Figure 18 : La voiture (B) s'engage dans le carrefour sans céder le passage à l'autobus

La cause directe de l'accident est le non-respect du régime de priorité à droite par la conductrice du véhicule léger qui a coupé la route à l'autobus alors qu'il s'apprêtait à franchir, en venant de la bretelle de sortie de la RD 5, le carrefour situé au droit de l'accès n° 4 du port maritime de Marseille. Il est vraisemblable que ce refus de priorité est la conséquence d'une inattention de la part de cette conductrice.

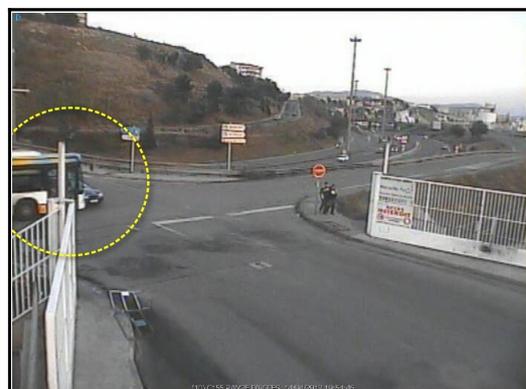
Figure 19 : La voiture (B) est heurtée par l'autobus

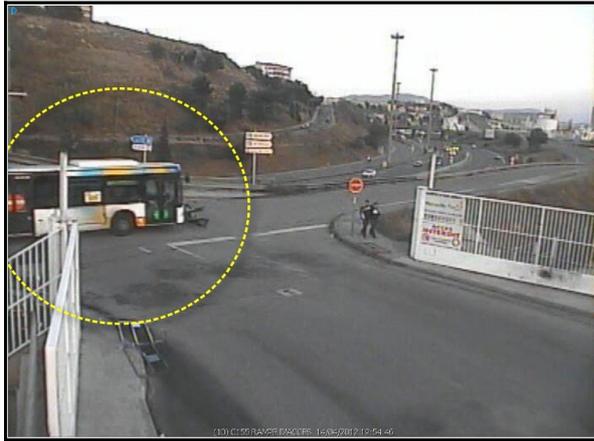
Figure 20 : L'autobus pousse la voiture (B) vers la bretelle d'accès au chemin du littoral et dévie légèrement de sa trajectoire sur la droite

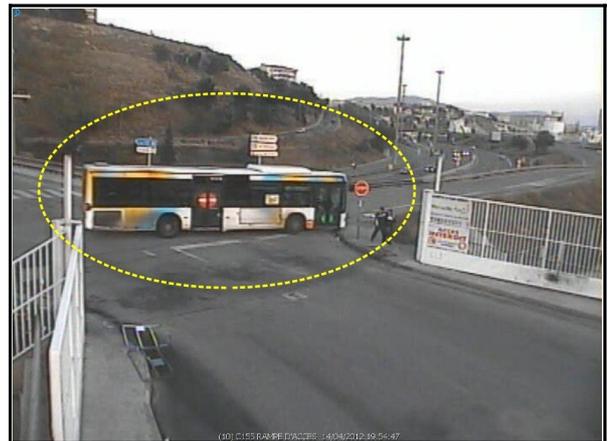
Figure 21 : L'autobus se déporte vers l'angle sud-ouest du carrefour

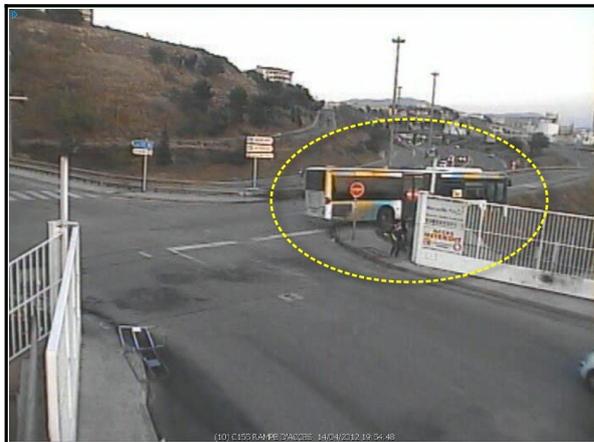
Figure 22 : L'autobus enjambe le trottoir bordant la bretelle d'accès au chemin du littoral et s'engage sur le talus qui le jouxte

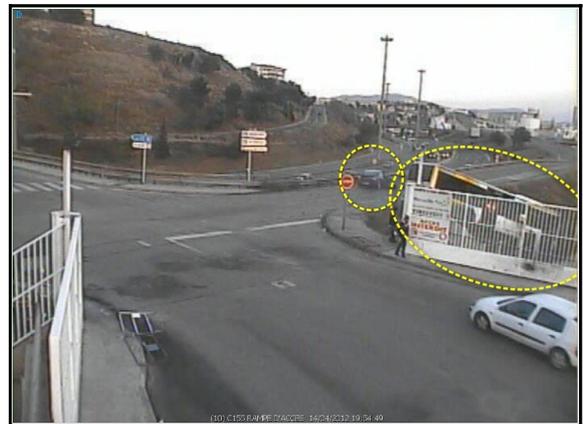
Figure 23 : L'autobus bascule sur le talus, tandis que la voiture poursuit sa course sur la bretelle d'accès au chemin du littoral

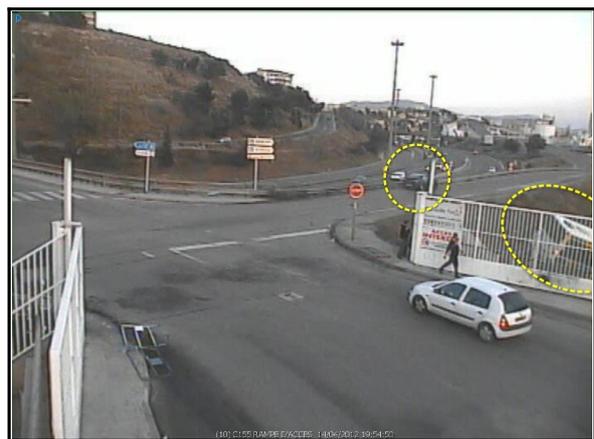
Figure 24 : L'autobus dévale le talus pour terminer sa course 10 mètres en contrebas de la chaussée sur une voie ferrée du port maritime de Marseille

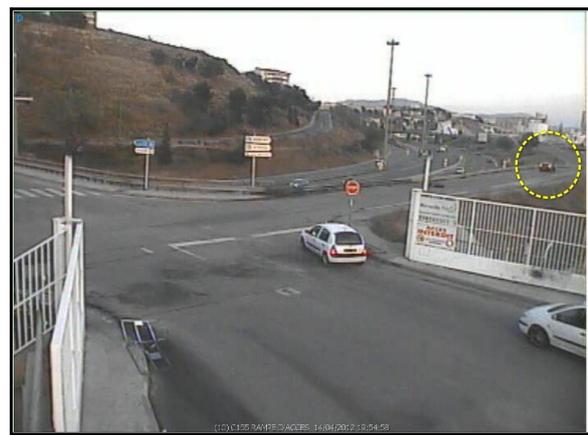
Figure 25 : La voiture (B) s'immobilise environ 80 mètres en aval du carrefour
