**BEA-TT**

*Rapport d'enquête technique  
sur la chute d'une cabine  
de la télécabine des Bosses  
survenue le 2 février 2013  
sur le domaine skiable de  
Gourette à Eaux-Bonnes (64)*

*mai 2014*

Affaire n° BEATT-2013-002

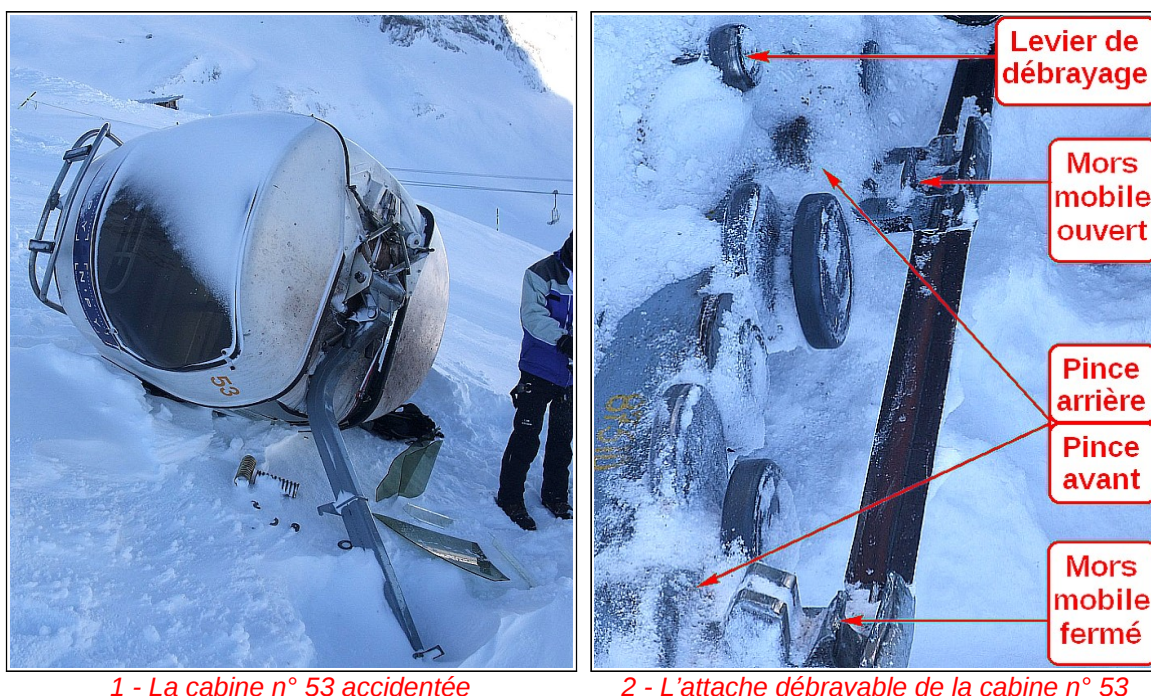
L'examen de la cabine n° 53 montre que les dégâts subis par sa structure, notamment l'enfoncement de son habitacle par la suspenste, résultent de sa chute au pied du pylône P14. Les pinces de son attache débrayable présentent, par ailleurs, des traces de heurts. Celle située à l'arrière de cette attache est ouverte alors que les mors de la pince avant sont restés serrés. Ils sont déformés et comportent des marques d'arrachement. En revanche, aucune anomalie susceptible d'avoir provoqué le blocage de la cabine considérée, notamment au niveau de son attache, n'a été relevée.

Fig. 10 : Les dégâts constatés sur la cabine n° 53 tombée au pied du pylône P14

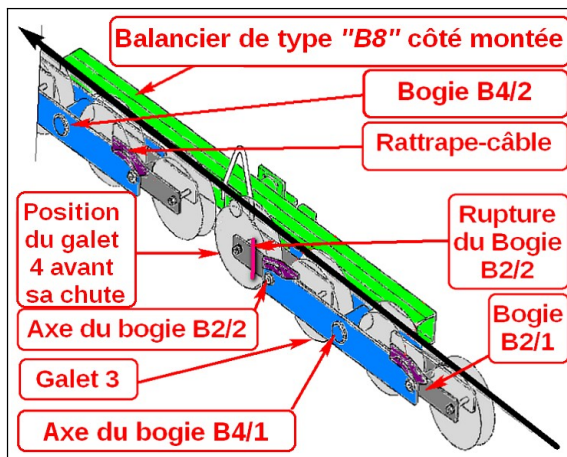
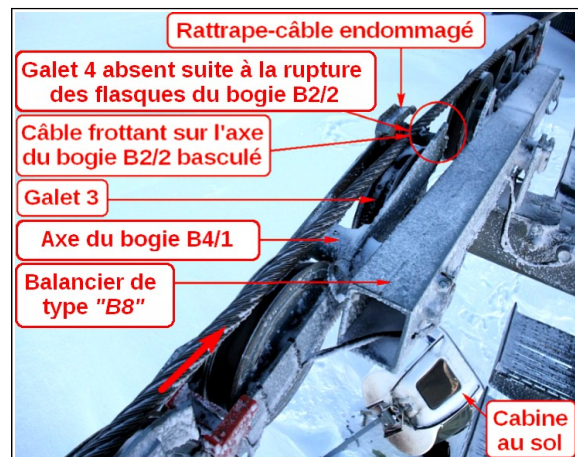
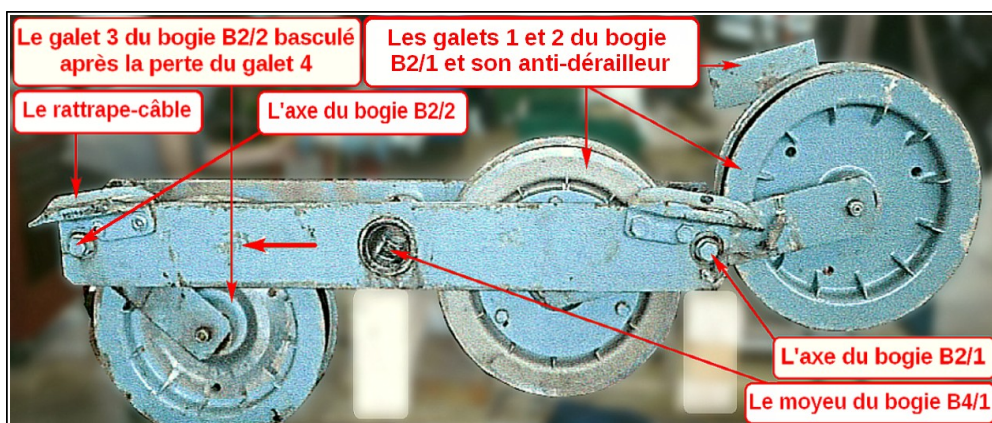
- que le rattrape-câble installé au droit du bogie B2/2 est endommagé ;
- que les attaches des deux cabines situées immédiatement en amont de celle numérotée 53 portent des traces de chocs. En revanche, aucune marque d'impact n'a été relevée sur leurs mors.

2 - Vue du balancier défaillant après l'accident

3 - Vue du bogie B4/1 endommagé

Fig. 11 : Les dégâts constatés sur le bogie B4/1 du balancier installé sur le pylône P14 du côté de la montée

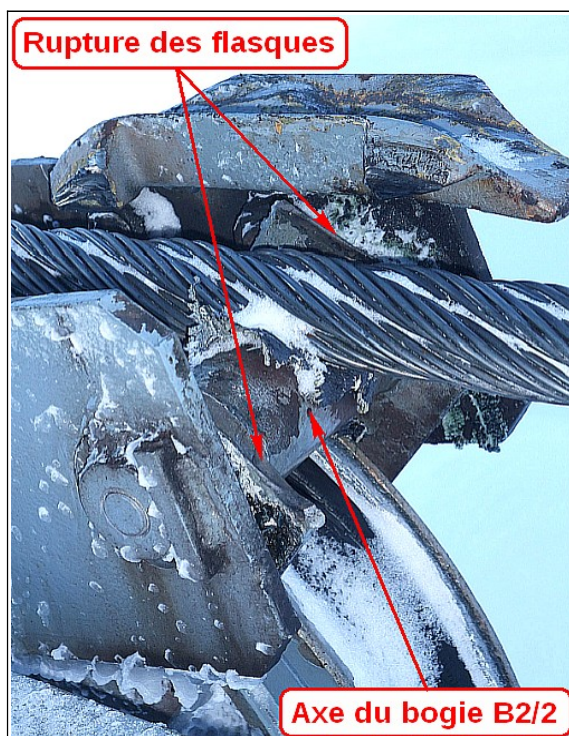
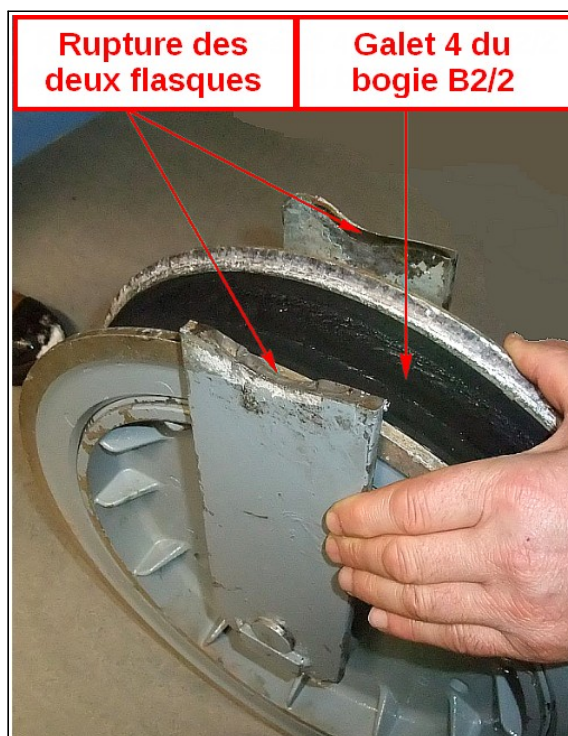
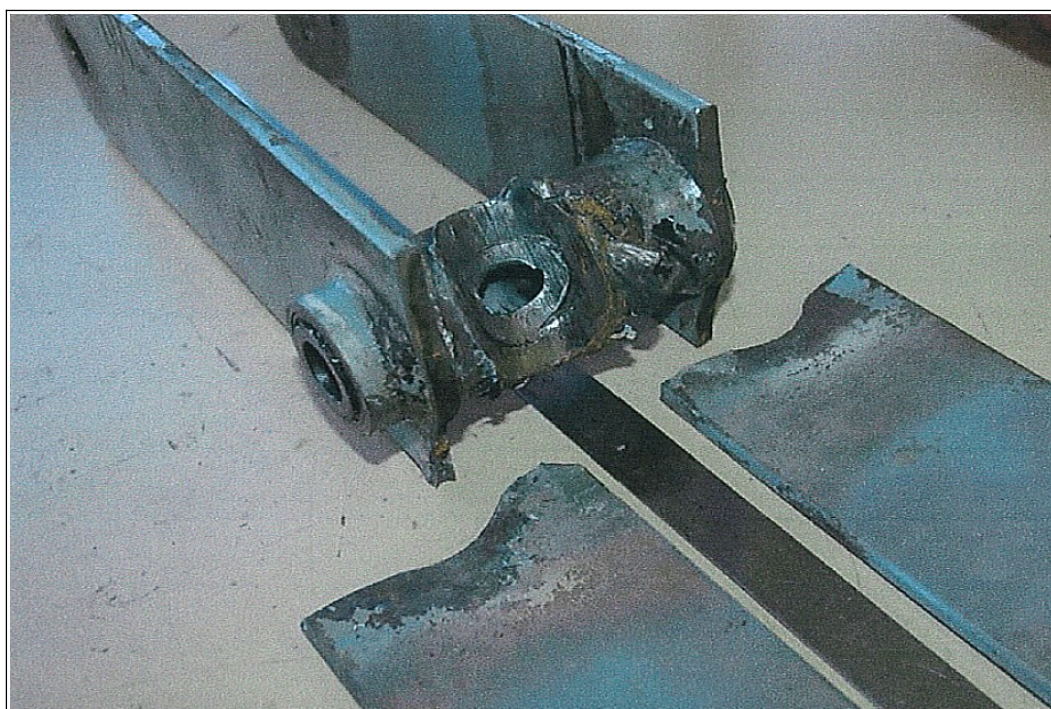
1 - La partie du bogie B2/2 restée accrochée au balancier avec le galet 3

2 - La partie rompue du bogie B2/2 retrouvée au pied du pylône P14 avec le galet 4

3 - Le bogie B2/2 rompu et son axe entaillé par le frottement du câble

Fig. 12 : Les dégâts constatés sur le bogie B2/2 du balancier installé sur le pylône P14 du côté de la montée

- que ces deux fissurations résultaient d'un processus de fatigue<sup>13</sup> probablement engendré par des efforts alternatifs latéraux relativement faibles pouvant provenir d'un désalignement récent du bogie B4/1 et qu'elles s'étaient propagées simultanément, en quelques mois, jusqu'à la rupture finale brutale.

13 Il a été, de fait, relevé de larges zones à faible oxydation homogène révélatrices de fissures de fatigue récentes s'étant propagées depuis les cordons de soudure entourant le moyeu du bogie B2/2 ainsi que de faibles zones finales de rupture indiquant qu'elle avait été provoquée, non pas par une surcharge verticale importante, mais par des efforts transversaux parasites au fonctionnement normal du bogie concerné.

d'une fissuration de fatigue qui s'y est propagée en quelques mois, sous l'effet d'efforts latéraux relativement faibles, à partir des cordons de soudure entourant le moyeu du bogie précité.

Cette rupture, qui s'est sans doute produite au passage d'une cabine, a provoqué la chute de la partie du bogie B2/2 supportant le galet 4. Ce bogie a alors basculé autour de son axe sous le poids du galet 3 resté en place, sans que ce mouvement soit limité par la butée contre le rattrape-câble de son flasque dont une partie était tombée avec le galet 4. L'installation ne s'est pas automatiquement arrêtée car seuls les bogies d'extrémité de ce balancier de huit galets étaient équipés de dispositifs permettant de détecter la perte d'un galet.

- que sur toutes les installations mono-câbles munies d'attaches débrayables dont les balanciers ont été fabriqués par la société Pomagalski et sont dotés de galets de 420 mm de diamètre, les actuels bogies de deux galets seraient remplacés par les nouveaux bogies développés par ce constructeur afin de se prémunir contre les risques de rupture de leurs flasques ;

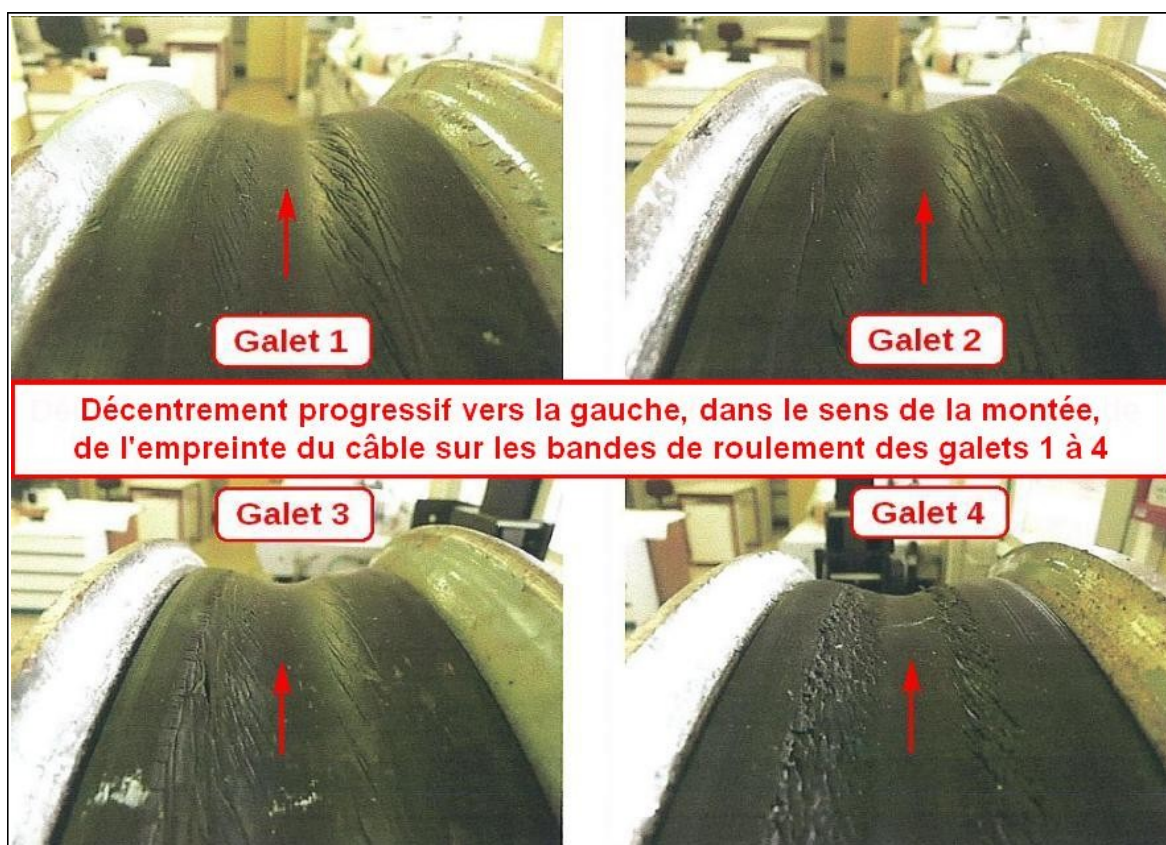
À cet égard, l'examen en atelier du balancier défaillant n'a pas mis en évidence de désalignements de ses éléments constitutifs suffisamment significatifs pour être détectés tant lors des parcours d'essais effectués quotidiennement que lors des examens visuels réalisés au cours de l'inspection annuelle du 7 juin 2012. Ainsi que le montre la figure 13 ci-après, l'observation des bandes de roulement en matière élastique recouvrant les quatre galets du bogie B4/1 concerné permettait tout au plus de relever que les empreintes du câble y étaient légèrement décentrées vers la gauche pour les plus récentes.

Fig. 13 : Les empreintes du câble sur les galets du bogie B4/1 défaillant

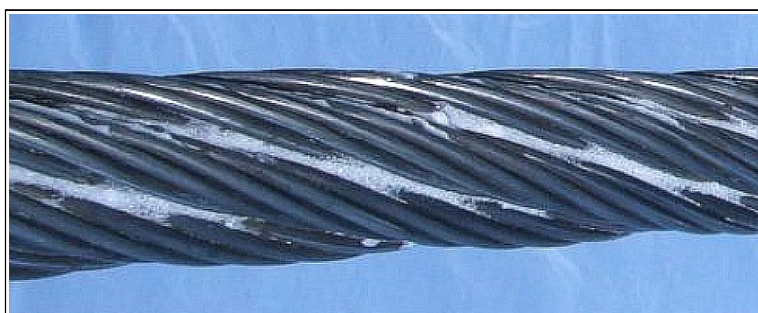
- que ces efforts latéraux ne pouvaient pas être négligés et résultaient, pour les plus significatifs, du passage des torons du câble sur le balancier concerné et pour les autres, de celui des attaches des cabines ;
- que les contraintes maximales s'exerçaient au niveau de la soudure entre les flasques et le moyeu des bogies de deux galets.

Fig. 14 : Le câble de la télécabine des Bosses avec ses torons
