RAPPORT D'ENQUÊTE TECHNIQUE

sur le tamponnement de deux rames
du métro automatique de Toulouse
survenu à la station « Bagatelle »
le 18 juin 2013

**Bureau d'Enquêtes sur les Accidents
de Transport Terrestre**

Affaire n° BEATT-2013-016

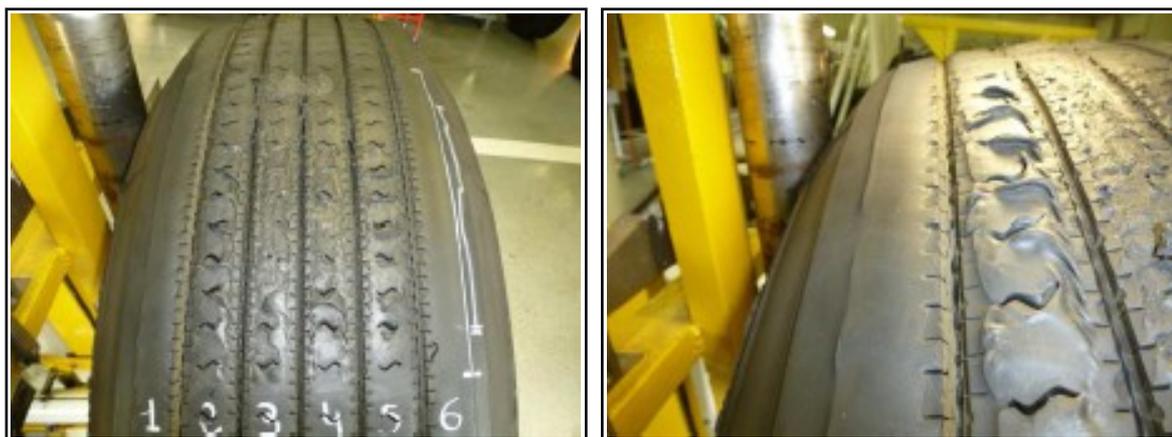
Les huit pneumatiques porteurs de la rame 18 ont été expertisés par leur fournisseur Michelin, en septembre 2013 et en mars 2014. Ils comportent tous une même zone de 14 à 22 cm de long et de 15 cm de large sur laquelle la gomme a été abrasée, arrachée et s'est cloquée. Une partie de cette gomme s'est agglomérée en extrémité de cette zone et les marques du striage de la piste de roulement sont visibles sur certains pneumatiques.

Ces dommages témoignent de fortes températures en surface et de contraintes longitudinales excessives. Ils sont, sans conteste, dus à un glissement des pneumatiques sur les pistes de roulement avec des roues bloquées.

Fig. 10 : Dégâts occasionnés sur le pneumatique avant droit de la rame 18

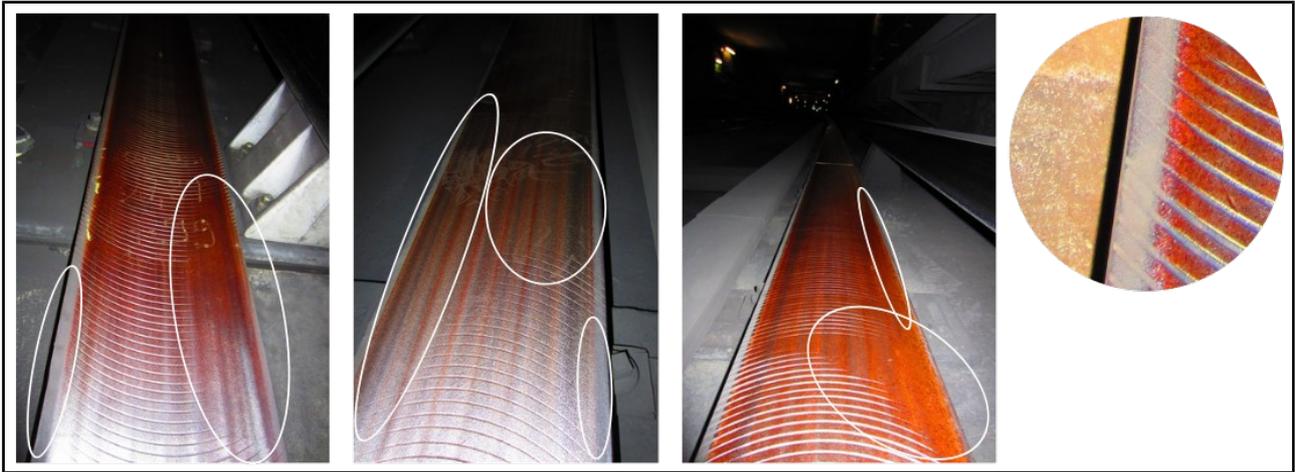
Sur toute la zone examinée par les enquêteurs, entre le point haut du viaduc et la station « Bagatelle », les pistes de roulement présentent en de nombreux endroits des défauts de striage qui remontent à la fabrication : plusieurs stries ne débouchent pas, des portions de piste présentent des bandes non striées, la profondeur des stries est fréquemment inférieure 1 millimètre, seuil minimal spécifié à la fabrication. Ces défauts sont illustrés à la figure ci-après.

Fig. 11 : Défaits des pistes de roulement et colmatage des stries dans l'interstation « Mirail-Université » - « Bagatelle »

Ces défauts ne sont pas propres à cette portion. Un relevé réalisé par l'exploitant après l'accident montre que, sur les sections de voie aériennes et en pente mises en service en 1993, la profondeur moyenne des stries est de 0,62 mm au centre de la piste de roulement et de 0,35 mm en extrémité, et seuls 67 % de ces stries débouchent aux extrémités¹⁸.

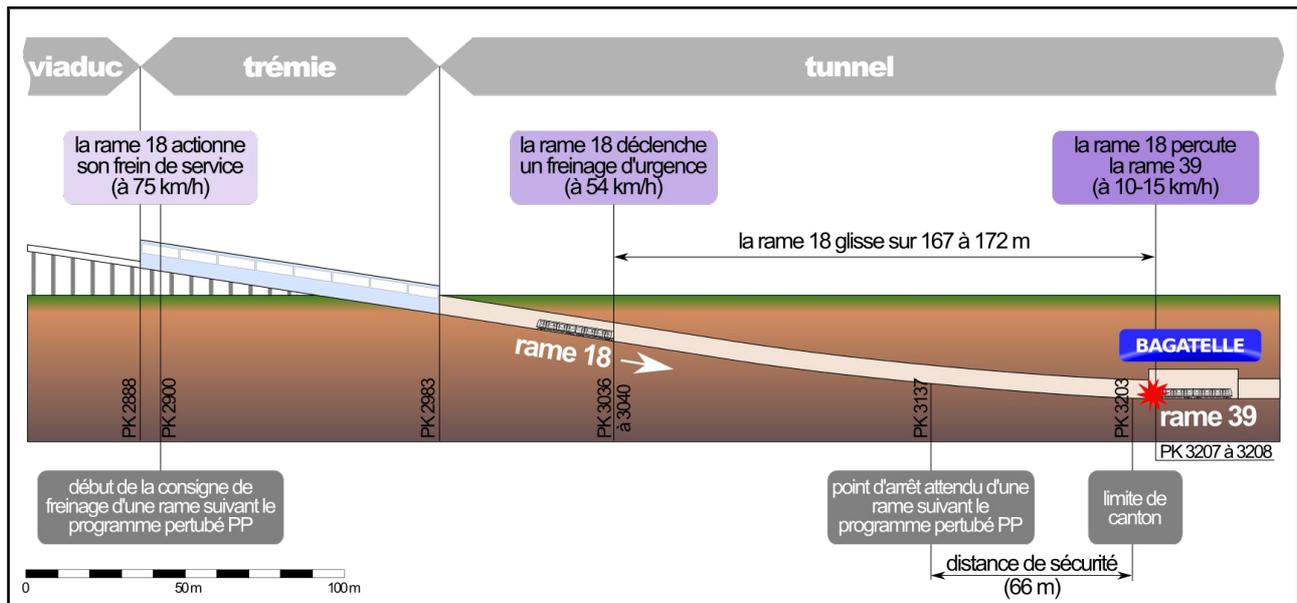
La rame 18 a tamponné la rame 39 parce qu'elle a glissé, toutes roues bloquées, au cours de son freinage. Cette glissade est la conséquence d'un défaut d'adhérence des pneumatiques sur les pistes de roulement, qui a commencé dès le freinage normal de service (FNS) engagé préalablement au freinage d'urgence.

Cette glissade s'est produite en tunnel, les pistes n'étaient donc pas directement exposées à la pluie, qui était par ailleurs modérée à ce moment, et l'eau ruisselant sur celles-ci avait par ailleurs été en partie évacuée par le passage de la rame 39 la précédant.

Fig 12 : Le comportement de la rame 18

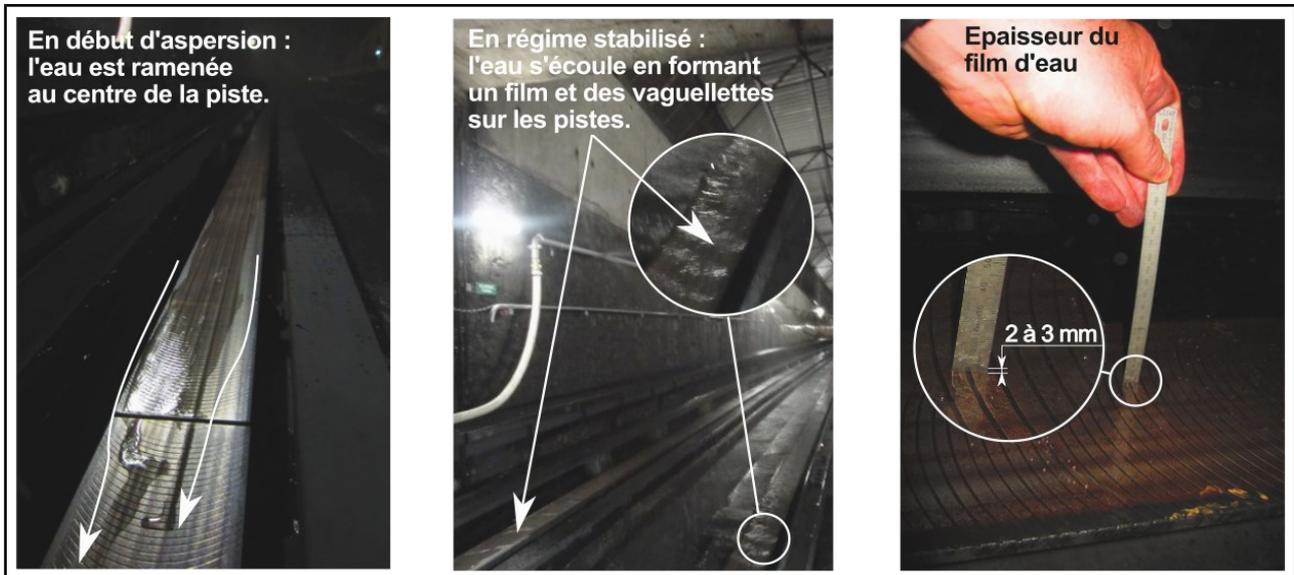
En régime d'écoulement stabilisé, quelques minutes après l'activation du dispositif d'aspersion, le film d'eau présente une épaisseur non négligeable de 2 à 3 mm répartie sur toute la largeur de la piste. À titre de comparaison, les essais européens de qualification des pneumatiques routiers sont réalisés sur un film d'eau de 1 mm d'épaisseur.

Fig. 13 : Écoulement de l'eau sur des pistes dont les arcs de cercle sont orientés dans le sens de la pente

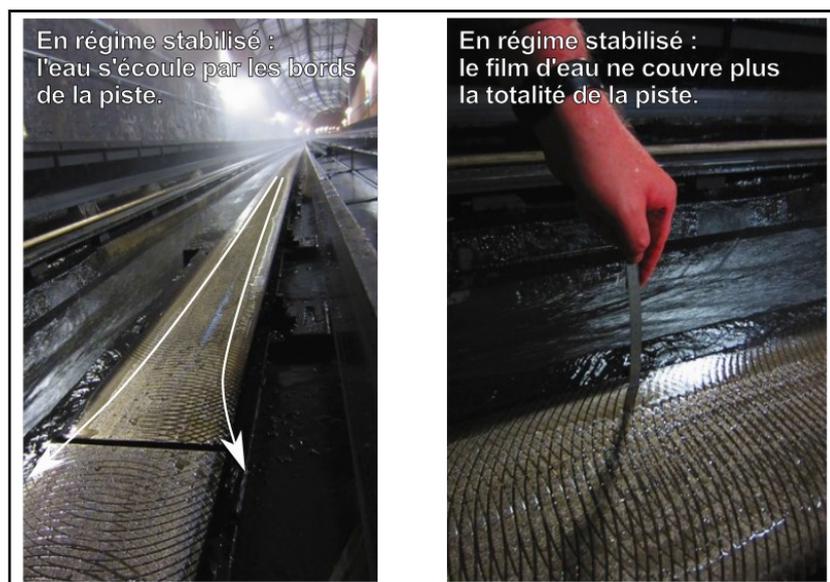
La même aspersion a été réalisée avec le même débit, au même endroit, après avoir contre-strié les pistes de roulement de sorte à orienter leurs arcs de cercle vers l'amont. La photo ci-après montre que l'eau est rapidement évacuée sur les deux côtés et non plus dirigée vers l'axe de la piste. En régime stabilisé, le film d'eau ne recouvre plus la totalité de la largeur de la piste.

Fig. 14 : Écoulement de l'eau sur des pistes contre-striées

À l'inverse, lors des essais réalisés dans des conditions similaires, après que les pistes ont été contre-striées avec des arcs de cercle orientés dans le sens inverse de la pente, l'eau est rapidement dirigée vers les bords des pistes et s'évacue plus facilement.

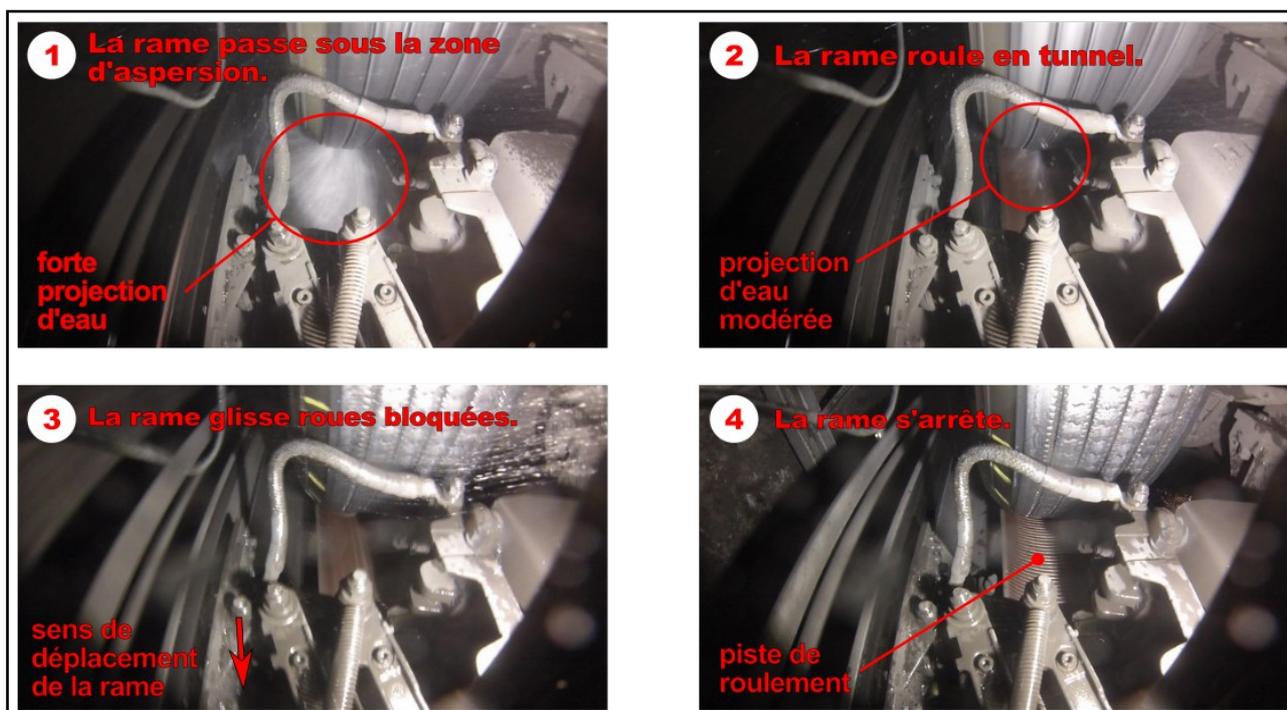
- la décélération mesurée lors du blocage des roues, alors que la rame glisse sur les pistes de roulement, a varié entre 0,1 m/s² (soit une décélération équivalente de 0,8 m/s² sur une section plane) et 1,3 m/s² (soit une décélération équivalente de 2 m/s² sur une section plane, supérieure au minimum de 1,8 m/s² retenu dans les études de sécurité). Cette grande disparité, dans des conditions d'essais identiques, suggère que tous les phénomènes susceptibles d'influer sur l'adhérence des métros VAL sont encore mal appréhendés. En tout état de cause, l'hypothèse selon laquelle un blocage des roues n'entraîne qu'une diminution de 10 à 15 % de l'adhérence est inexacte ;

- les premières roues à se bloquer sont celles de l'essieu arrière des voitures composant la rame, et les dernières roues à se bloquer sont celles à l'avant de la rame²⁴. Cela pourrait remettre en cause les conclusions de certaines démonstrations de sécurité du VAL, qui retiennent comme hypothèse que l'assèchement progressif des pistes de roulement au fur et à mesure du passage des roues d'une même rame empêche les derniers essieux de se bloquer et permet de conserver une adhérence suffisante pour freiner l'ensemble de la rame.

Fig. 16 : Extraits d'une vidéo filmant l'avant d'un pneumatique d'une rame VAL 206 lors d'un essai de reconstitution la nuit du 4 au 5 novembre 2013

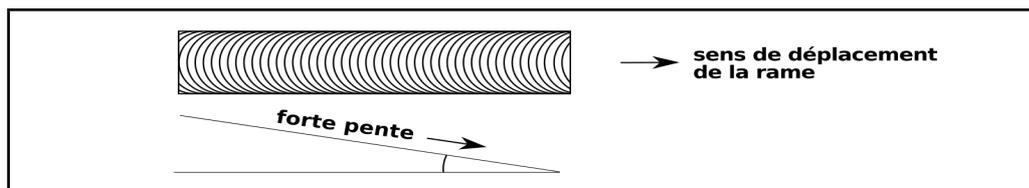
Fig. 18 : Orientation des arcs de cercle du contre-striage cité à la recommandation R1

Demander aux exploitants des métros automatiques VAL qui possèdent des portions de voie en forte pente, situées à l'air libre ou en entrée de tunnel, de contre-strier leurs pistes de roulement en orientant les arcs de cercle des stries dans le sens inverse de la pente, afin d'améliorer l'évacuation de l'eau.
