BEA-TT

*Rapport d'enquête technique
sur la descente intempestive
du bac du plan incliné
de Saint-Louis-Arzviller (57)
survenue le 4 juillet 2013*

juillet 2015

Affaire n° BEATT-2013-008

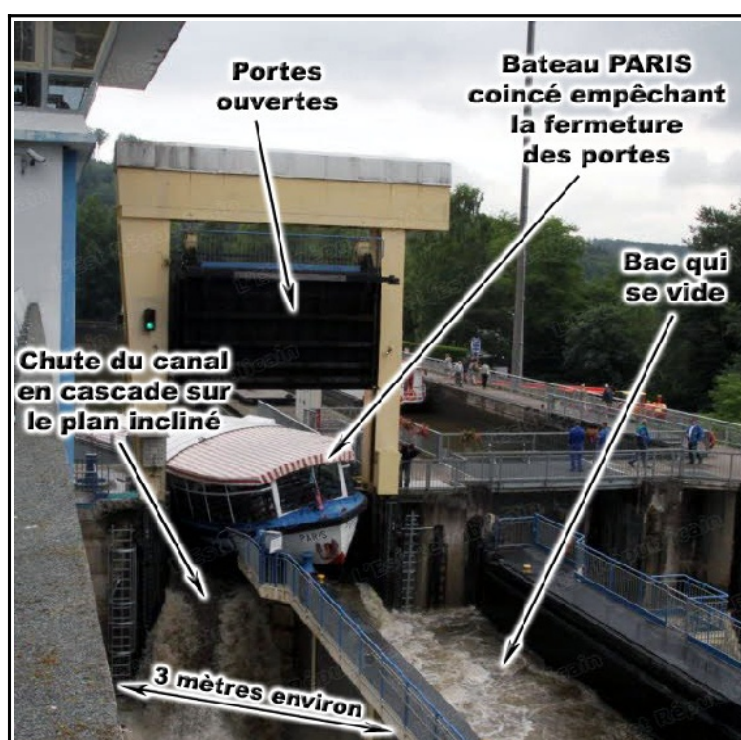
Ainsi encastrée dans le coin du bac, cette étrave est retenue au-dessus de l'eau. Le canal se vide et son eau chute en cascade dans le plan incliné. Le bac est partiellement vidé.

Compte tenu de la présence du bateau PARIS, les portes du bief et du bac ne peuvent pas être fermées.

Figure 9 : Le bateau PARIS coincé à l'entrée du bac du plan incliné de Saint-Louis-Arzviller

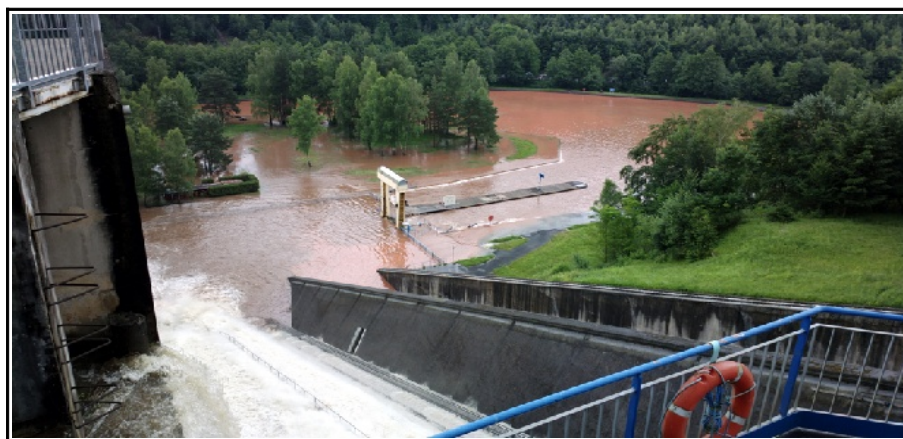
L'eau du bief amont, qui chute en cascade sur le plan incliné, s'accumule dans la section aval du canal qui menace de déborder et d'inonder les zones habitées avoisinantes. De fait, dans le bief aval, le niveau de l'eau atteint presque le haut des berges. Celles-ci, très sollicitées, peuvent céder à tout instant et la vallée pourrait ainsi être brutalement inondée.

Figure 10 : L'aval du plan incliné inondé

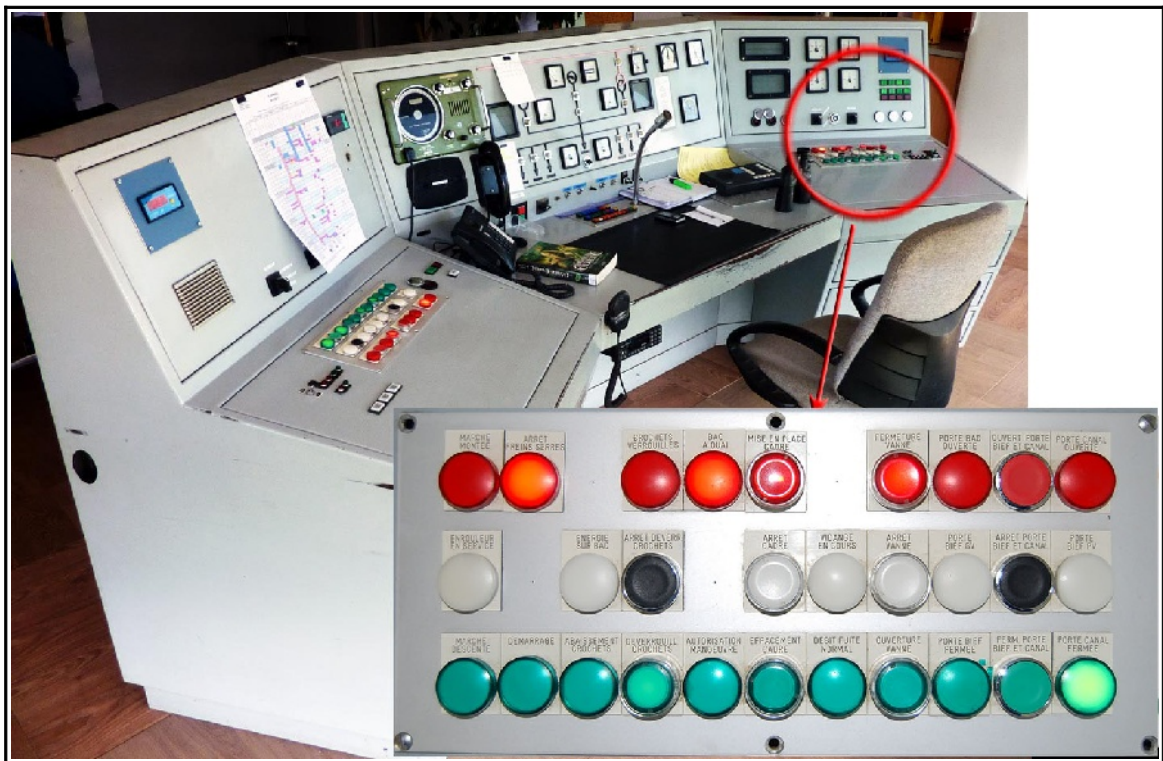
Figure 18 : Le pupitre de commande situé dans la tour de contrôle avec le détail de la platine permettant de contrôler la descente du bac

Ensuite, il est possible, sous certaines conditions, d'obtenir un démarrage de la descente du bac alors que sa porte et celle du bief amont sont ouvertes. Il peut en être notamment ainsi lorsqu'un mode de conduite manuelle du plan incliné est activé, mais également lorsque les crochets des postes d'arrimage aval et amont sont restés anormalement baissés et que le bouton-poussoir « *AUTORISATION MANŒUVRE* » placé sur le tableau de commande du poste amont ou que l'un des boutons « *MARCHE EN SECOURS* » situés dans la salle des machines ou dans la tour de contrôle est actionné. Or, il n'est pas rare que des incidents affectent les centrales hydrauliques, les vérins ou les capteurs des crochets précités. De plus, lorsque ces crochets demeurent indûment baissés, aucun témoin n'en informe les opérateurs et l'exploitation du bac n'est aucunement gênée ainsi qu'il l'a été indiqué dans le chapitre 3.9.2 de ce rapport. En outre, l'ergonomie des pupitres de commande empêche d'autant moins un actionnement fortuit de l'un des boutons-poussoirs considérés que les opérateurs ne sont pas avertis d'un risque de démarrage intempestif du bac.

En tout état de cause, consécutivement à l'accident analysé dans le présent rapport, Voies Navigables de France a fait procéder, en s'appuyant sur les résultats des investigations susvisées, à des modifications substantielles de la logique et de l'ergonomie du système de contrôle-commande considéré. *Le BEA-TT en prend acte.*

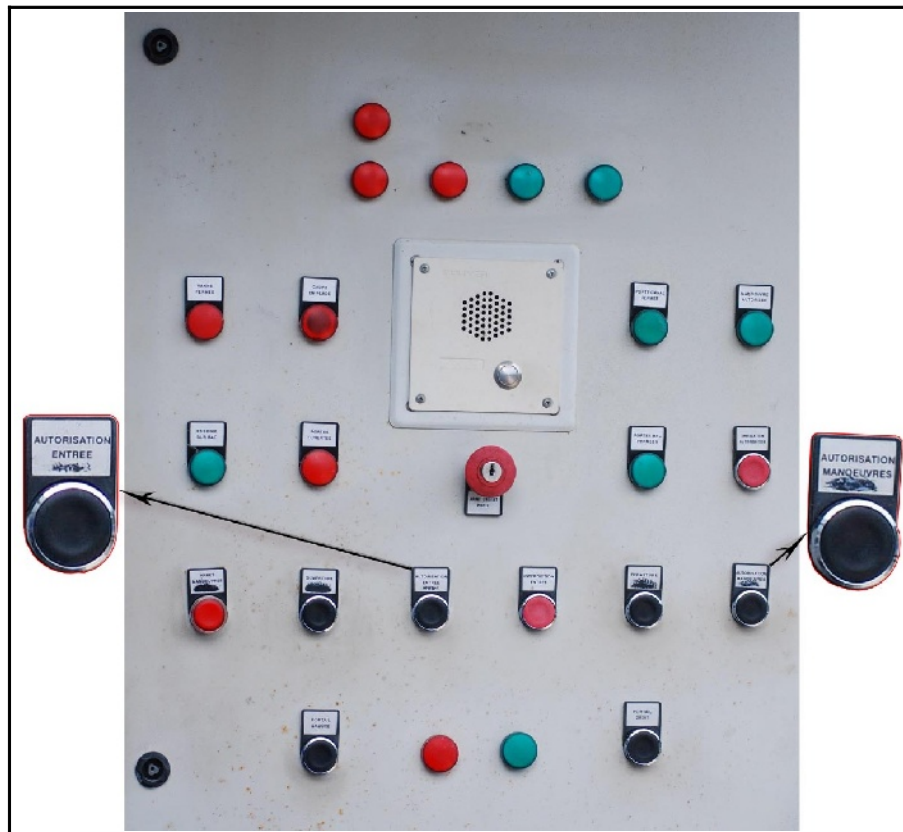
Figure 19 : Vue du tableau de commande du bief amont accessible depuis le bac lorsque celui-ci est à poste

- sur les pupitres de commande équipant les postes d'arrimage amont et aval du bac, les boutons-poussoirs « *AUTORISATION ENTRÉE* » et « *AUTORISATION MANŒUVRE* » ont des appellations proches et peu explicites qui peuvent être source de confusion alors qu'ils sont situés à proximité l'un de l'autre et que l'actionnement de la commande « *AUTORISATION MANŒUVRE* » peut conduire, dans certaines conditions, à des situations dangereuses ;

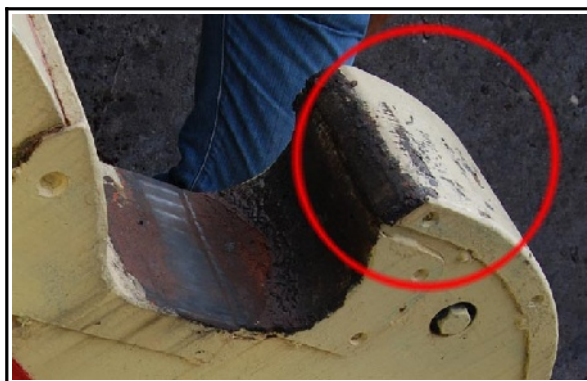
À cet égard, il a été constaté, ainsi qu'en témoigne la figure 22 ci-dessous, que les crochets aval portent des traces de choc laissant supposer qu'ils ont été heurtés par le bac faute de s'être abaissés à son approche.

Remarquons que lorsque les crochets amont ou aval ne se baissent pas normalement, le mouvement du bac est gêné et les opérateurs s'en aperçoivent. En revanche, si ces crochets demeurent abaissés, l'exploitation du plan incliné peut se poursuivre sans encombre et les opérateurs ne sont donc pas alertés du dysfonctionnement.

Figure 22 : Traces de chocs constatées sur le dessus des crochets aval

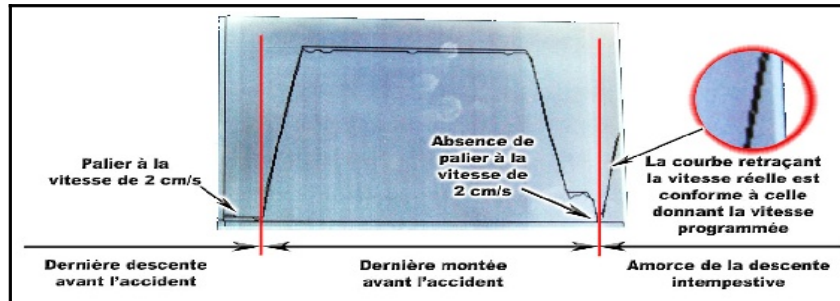
La figure 23 ci-après visualise l'enregistrement, par le tachymètre de marque « Magelys » équipant le plan incliné considéré, de la vitesse réelle du bac d'une part, lors de la montée qui a précédé son démarrage intempestif de son poste d'arrimage amont et d'autre part, dans les instants qui ont suivi ce départ.

Figure 23 : Extrait de l'enregistrement du tachymètre du plan incliné

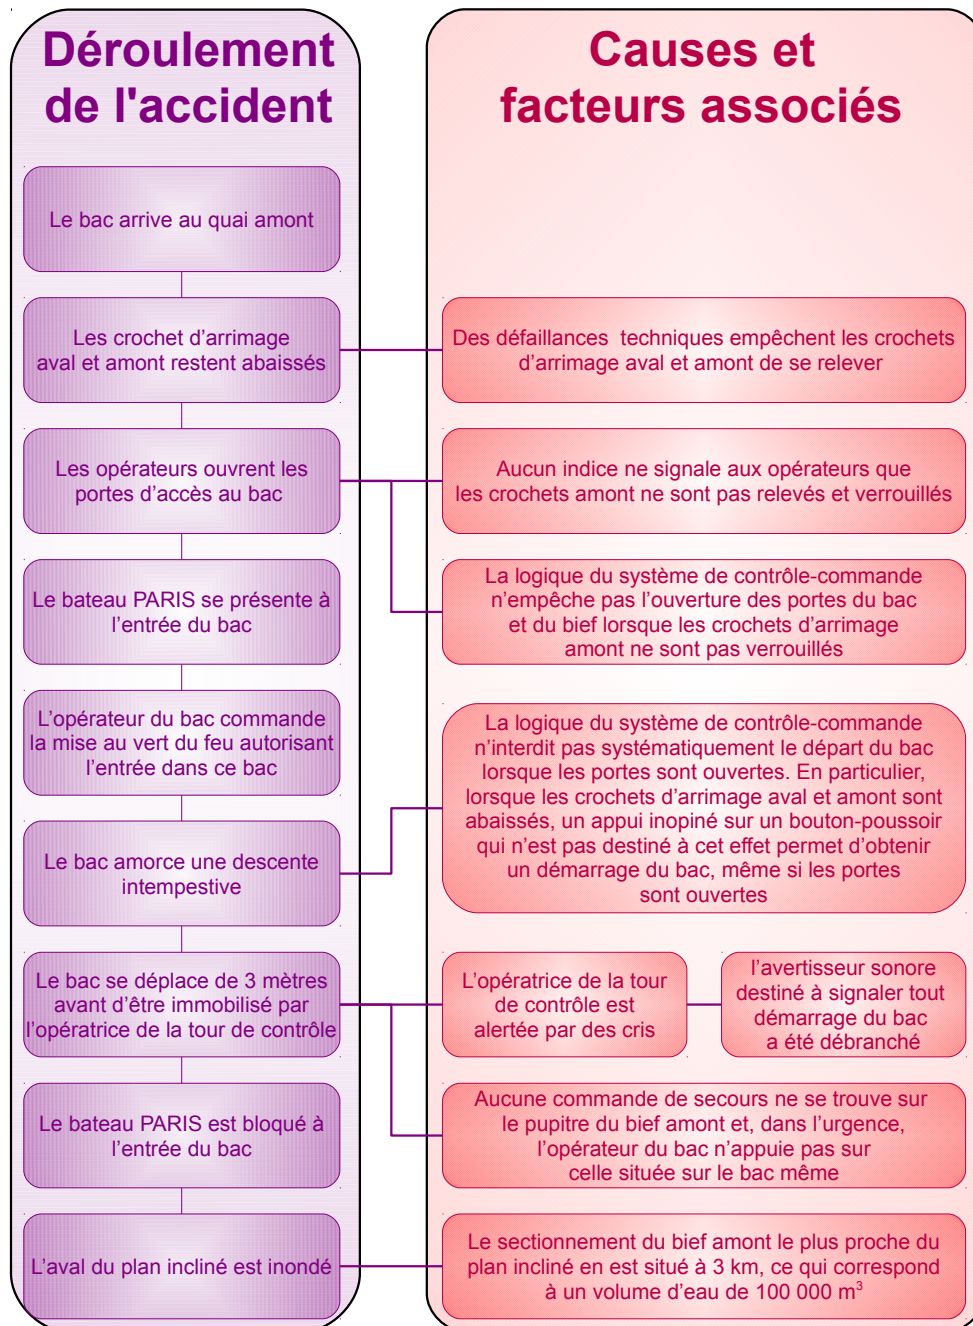
Les investigations conduites permettent d'établir le schéma ci-après qui synthétise le déroulement de l'accident et en identifie les causes et les facteurs associés.

Figure 24 : Schéma des causes et des facteurs associés
