BEA-TT

*Rapport d'enquête technique
sur la collision entre un TGV
et un ensemble routier porte-char
survenue le 15 octobre 2013
sur le PN n° 128
à Saint-Rémy-de-Sillé (72)*

mai 2015

Affaire n° BEATT-2013-010

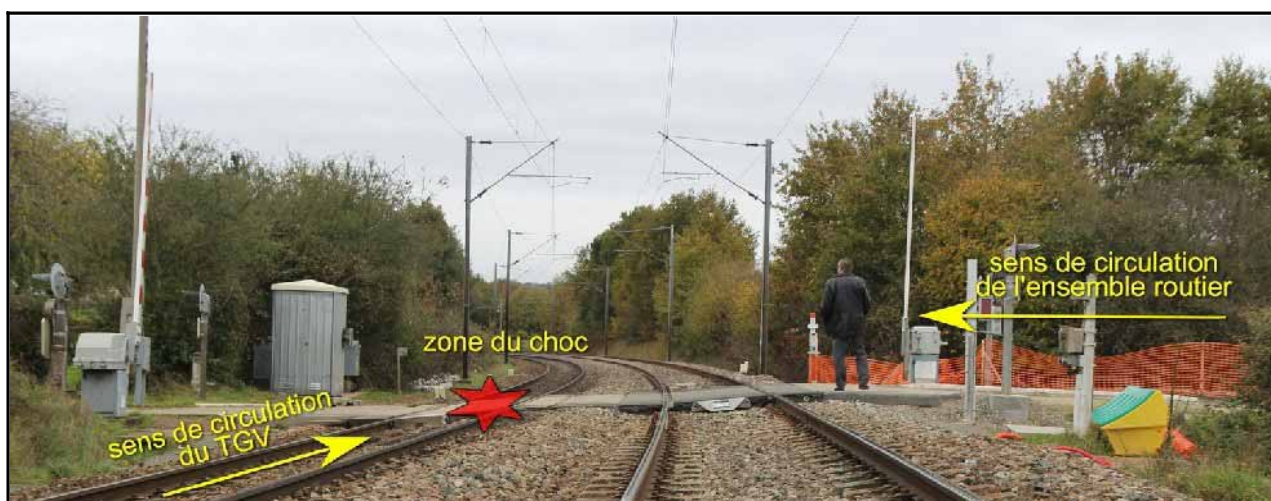
Figure 4 : Vue de la voie routière au droit du passage à niveau n° 128 depuis la plate-forme ferroviaire

- une rampe de 27 cm de dénivelée sur 9 m de longueur avant la plate-forme ferroviaire ;
- une pente de 52 cm de dénivelée sur 6,80 m de longueur au droit de la plate-forme ferroviaire ;
- une pente de 15 cm de dénivelée sur 4,5 m de longueur après cette plate-forme ;
- une chaussée sensiblement horizontale au-delà.

Le passage à niveau n° 128 est bien identifié par le gestionnaire de l'infrastructure ferroviaire comme présentant des difficultés de franchissement pour les véhicules offrant une faible garde au sol.

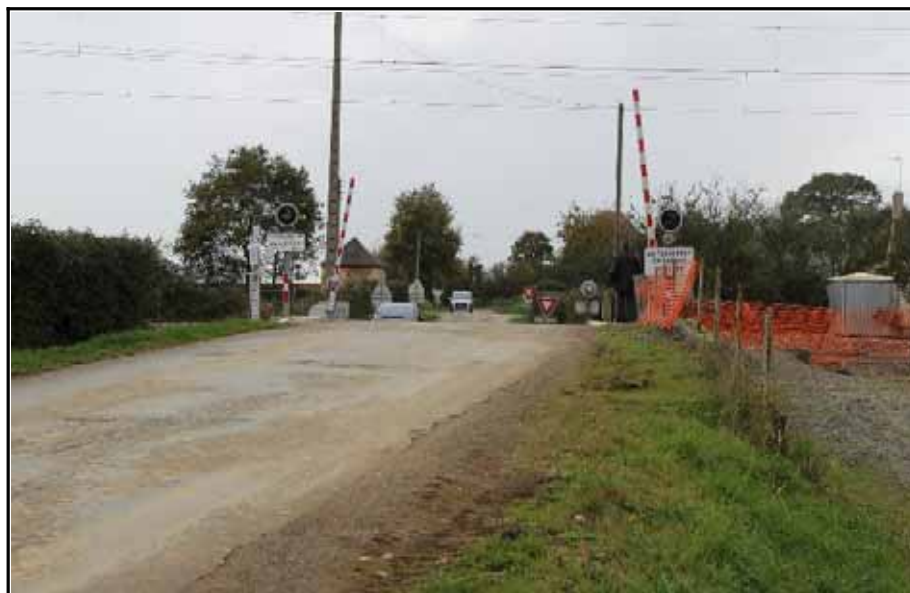
Figure 6 : Vue du passage à niveau n° 128 dans le sens de circulation de l'ensemble routier accidenté

Cette difficulté est signalée aux usagers de la voirie routière par la présence, de part et d'autre de l'emprise ferroviaire, d'un panneau de type A2a « *cassis ou dos-d'âne* » complété par un panneau indiquant « *véhicules surbaissés attention* », implanté en bordure droite de la chaussée.

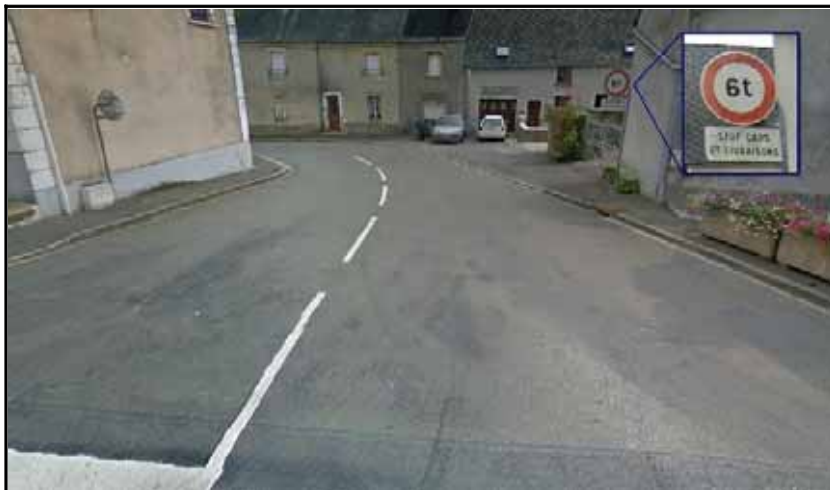
Figure 11 : Vue de l'accès à la route communale n° 3 depuis son carrefour avec la RD 5.

L'interdiction aux véhicules dont le poids total autorisé en charge ou le poids total roulant autorisé excède 6 tonnes d'accéder à cette route, est indiquée à son carrefour avec la RD 5, situé dans le centre-bourg de Saint-Rémy-de-Sillé, par un panneau de type B13 « *interdit au plus de 6 t* » complété par un panonceau portant la mention « *sauf cars et livraisons* ». La figure ci-après montre l'implantation de ce panneau en bordure droite de la chaussée de la route communale n° 3.

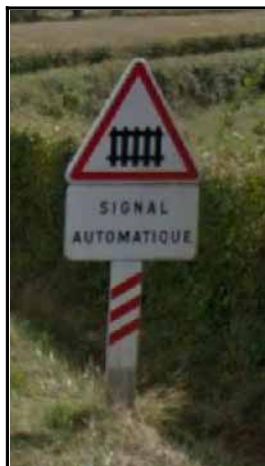
Figure 12 : Vue du panneau de signalisation en place à 150 m du passage à niveau n° 128

- à 150 m de l'emprise ferroviaire, par un panneau de type A7 « *passage à niveau muni de barrières* » complété par un panonceau portant l'indication « *signal automatique* » et par la première balise J10 ;
- à 100 m de cette emprise, par un panneau de type A2a « *cassis ou dos-d'âne* » complété par un panonceau portant l'indication « *véhicules surbaissés attention* » et par la seconde balise J10 ;
- à 50 m, par la troisième balise J10.

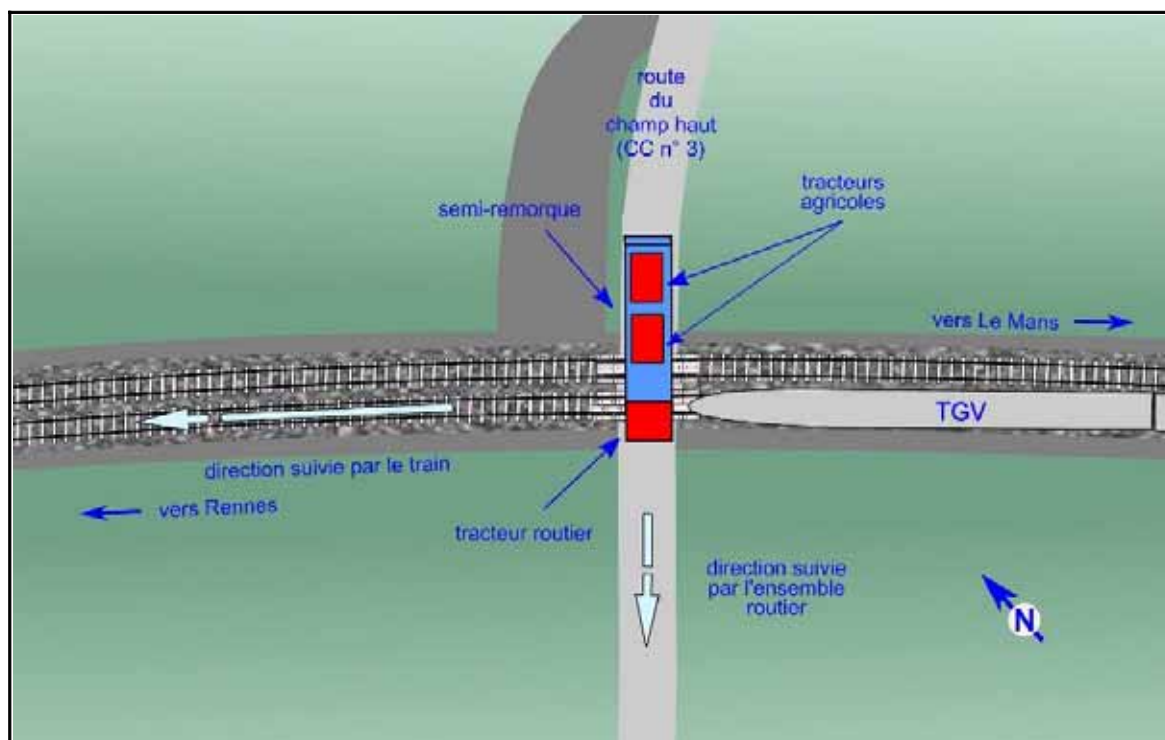
Figure 15 : Positions présumées des véhicules au moment de la collision

La position présumée de l'ensemble routier au moment de la collision a été reconstituée à partir des traces d'impact relevées lors de l'enquête judiciaire. Elle est visualisée sur les figures 15 et 16 ci-après.

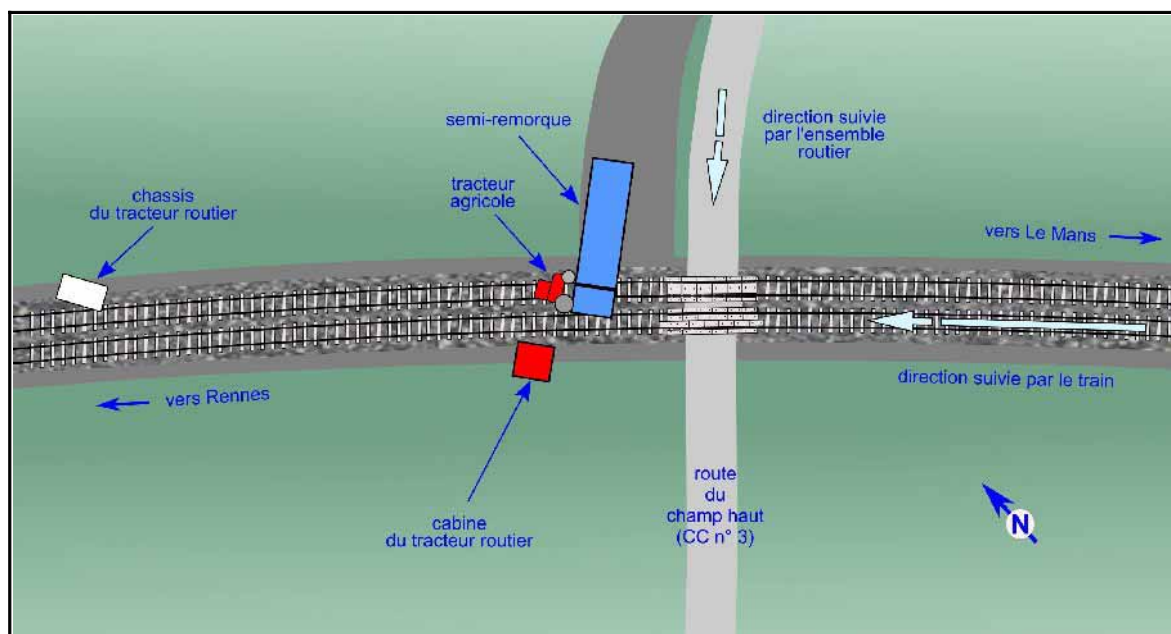
Figure 17 : Positions finales du tracteur routier, de la semi-remorque et de son chargement après la collision

Son chargement a été éjecté. Les enquêteurs judiciaires ont retrouvé sur les lieux un seul des deux tracteurs agricoles transportés. Il était équipé d'un chargeur frontal. Le second tracteur, qui complétait le chargement, avait été retiré du site avant leur arrivée. Le tracteur agricole encore présent sur place est couché sur son flanc gauche, sur la voie ferrée nord juste au pied de la rampe de la semi-remorque porte-char.

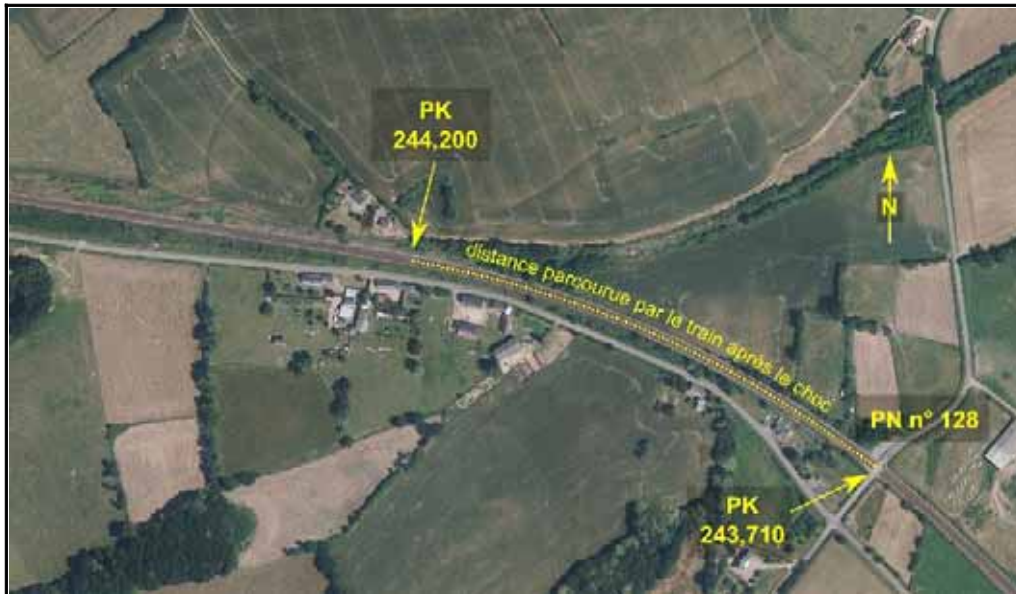
Figure 18 : Distance parcourue par le TGV après le choc avec l'ensemble routier

La rame TGV est immobilisée à la hauteur du point kilométrique 244,200. Elle a parcouru environ 500 mètres après le choc.

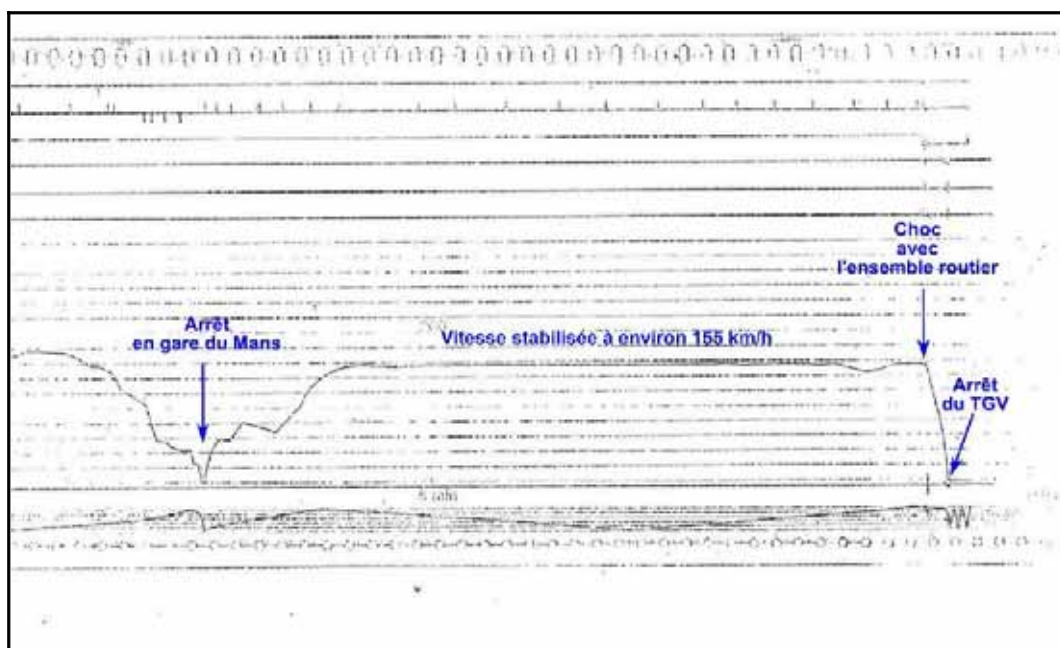
Figure 19 : Vue de la bande graphique du TGV accidenté

Cette bande graphique ne fait ressortir aucun freinage d'urgence.

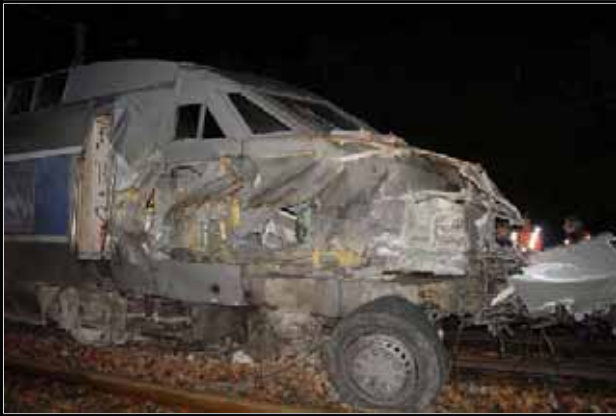
Elle est éventrée sur le côté droit au niveau de la cabine de conduite. Les dommages à l'intérieur de cette cabine sont importants.

Le train avant du tracteur routier est resté coincé sous le porte à faux avant de la motrice considérée dont le bogie avant est déraillé.

Figure 20 : Vue des dégâts occasionnés à la partie avant droite de la motrice du TGV. Un essieu de l'ensemble routier est encastré sous sa cabine de conduite.

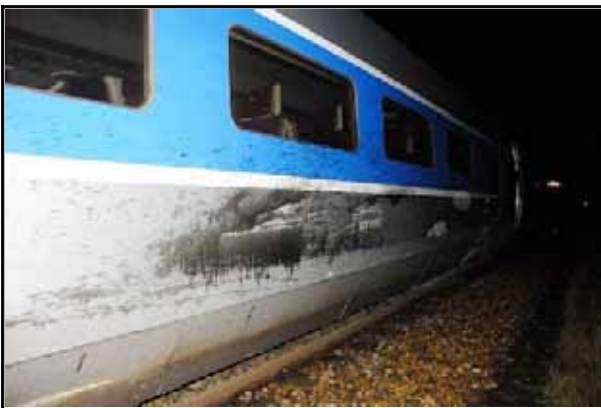
Figure 22 : Vue du flanc droit de la voiture n° 240322

Des éléments métalliques issus du tracteur routier ont été projetés après la collision sur les flancs des voitures du TGV concerné. La tôle les constituant est découpée horizontalement sur plusieurs d'entre elles et de nombreuses vitres latérales sont brisées.

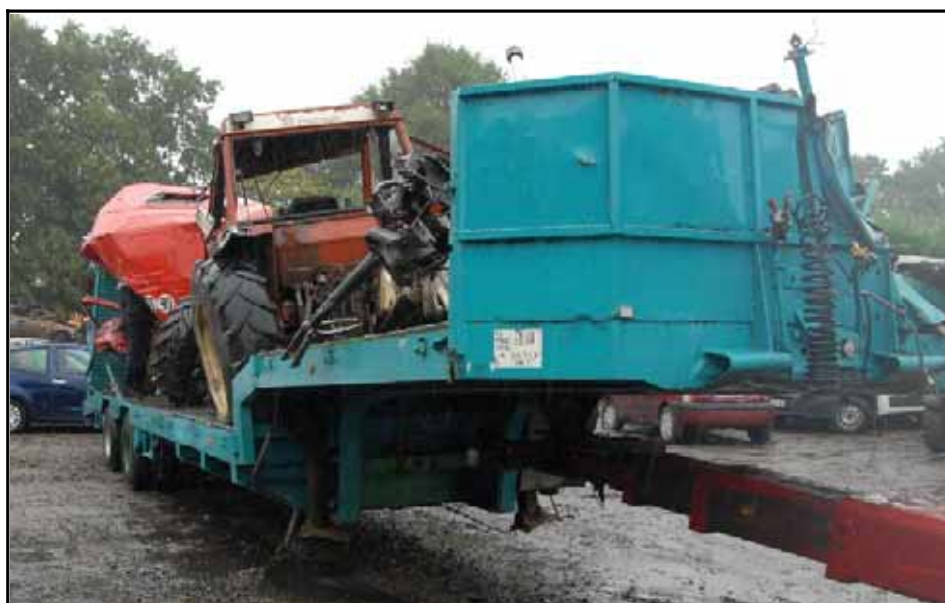
Figure 25 : Vue de la remorque impliquée dans l'accident

Il n'a pas été possible de mesurer la garde au sol que cette remorque présentait au moment de cet accident, la hauteur effective à laquelle se trouvait l'attelage sous le double effet du réglage des suspensions et des charges transportées n'étant pas connue.

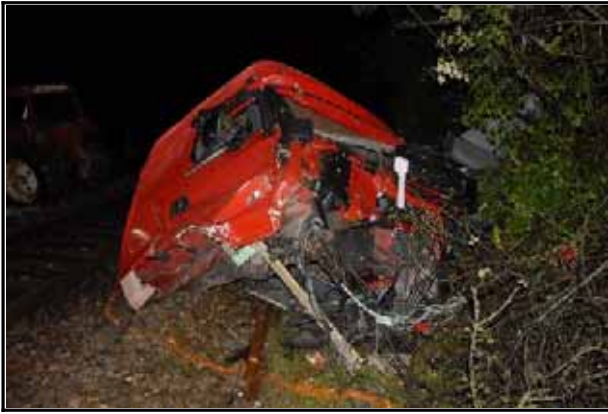
Figure 27 : Vue de la cabine du tracteur routier accidenté

Sa cabine de conduite est désolidarisée du châssis. Elle a été projetée à 18 mètres du passage à niveau sur le talus situé du côté gauche de l'emprise ferroviaire par rapport au sens de circulation du train impliqué. Son poste de conduite est complètement détruit ; il n'y reste aucun instrument. Le chronotachygraphe ne se trouve plus à l'intérieur de cette cabine.

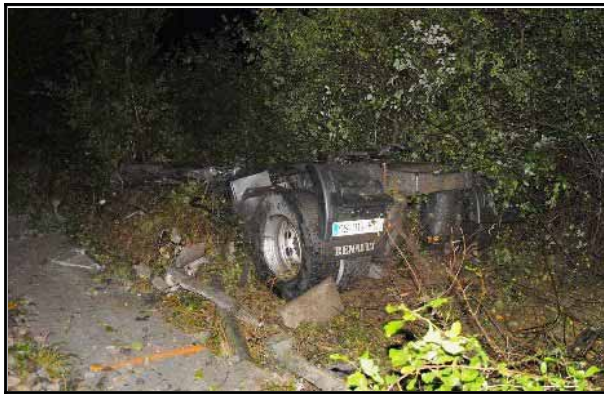
Figure 29 : Vue de la partie arrière du châssis du tracteur routier accidenté

La partie arrière du châssis du tracteur routier concerné comprenant, notamment, ses roues motrices et le dispositif d'attelage de la remorque a été projetée à 60 mètres du point de choc, sur le talus situé du côté droit des deux voies ferrées par rapport au sens de circulation du TGV percuteur.

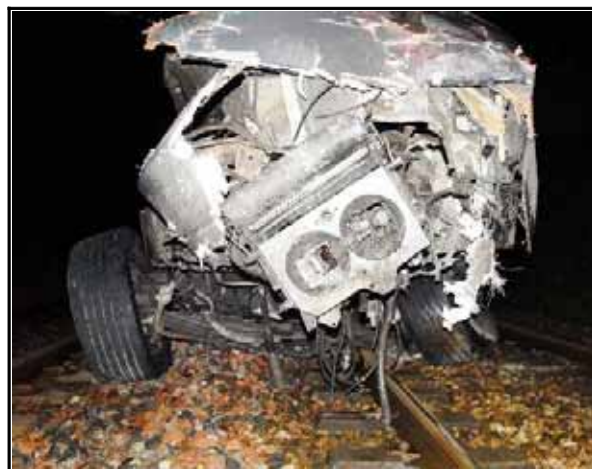
Figure 31 : Vue du train avant du tracteur routier coincé sous la motrice du TGV

Le train avant du tracteur routier est resté coincé sous le porte à faux avant de la motrice de ce TGV, immobilisée plus de 500 mètres en aval de la zone du choc.

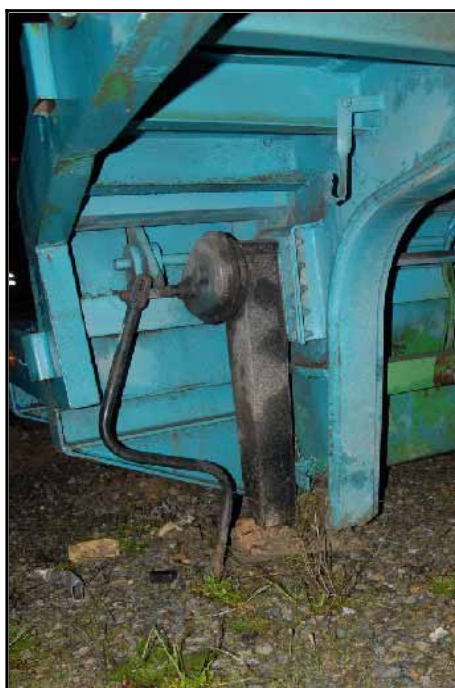
Figure 33 : Vue de la béquille fixée du côté droit de la remorque

Cette remorque est équipée, à l'avant, de deux béquilles permettant d'assurer sa stabilité lorsqu'elle est dételée. Celle fixée de son côté droit est intacte alors que celle située sur son côté gauche est pratiquement arrachée. Elle est inclinée vers l'arrière.

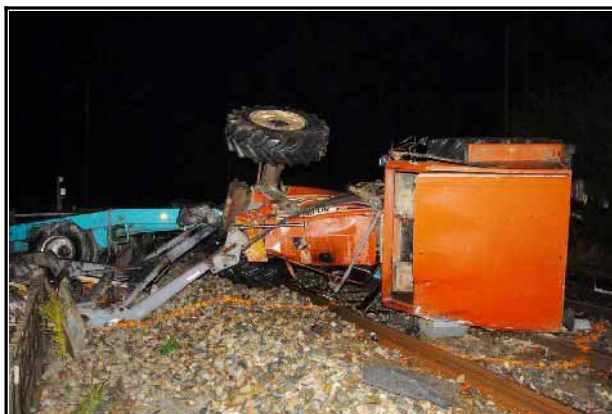
Figure 35 : Vue du tracteur agricole couché sur son flanc gauche

Le tracteur agricole retrouvé sur les lieux de l'accident est couché sur son flanc gauche. Il se trouve sur la voie ferrée nord, juste au pied de la rampe de la remorque porte-char.

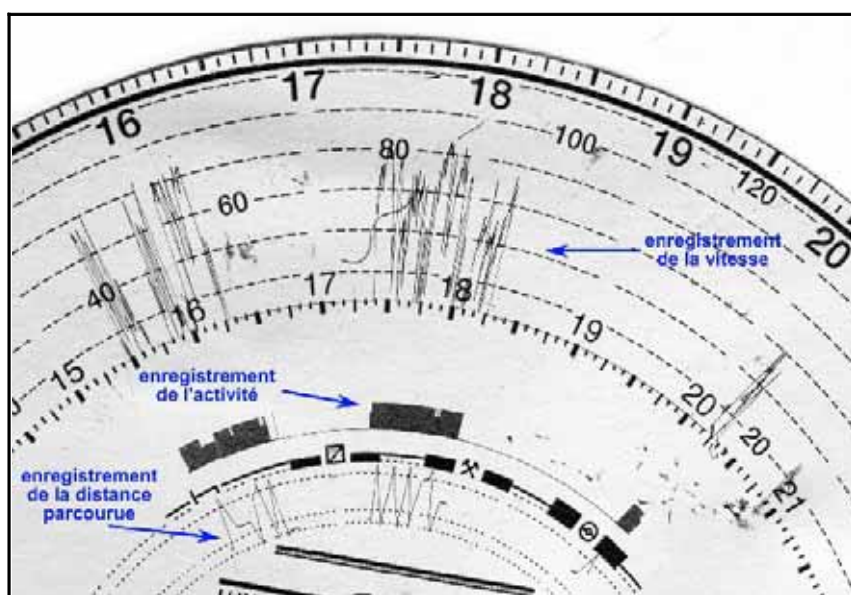
Figure 36 : Vue de l'enregistrement du 15 octobre 2013 du chronotachygraphe du tracteur routier accidenté

Le 15 octobre 2013, jour de l'accident, le disque a été inséré dans l'appareil de contrôle à 15h28. L'enregistrement s'interrompt à environ 20h20.

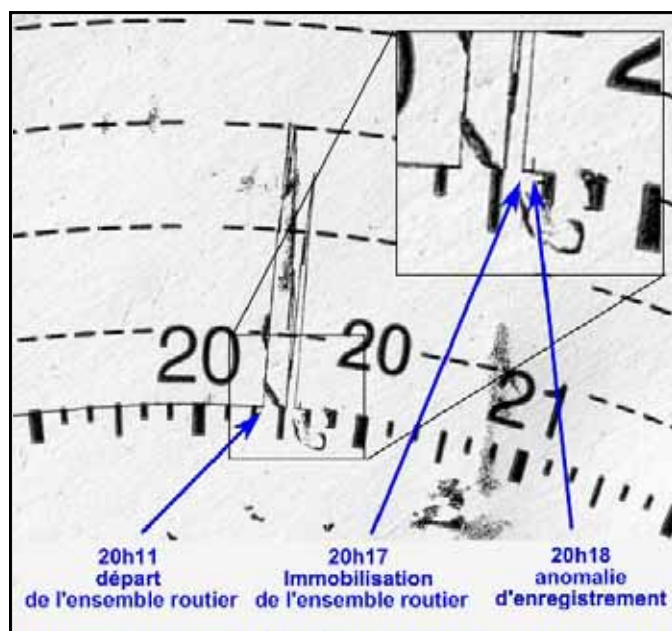
Figure 37 : D tail de l'enregistrement de la vitesse sur le disque du chronotachygraphe du tracteur routier, le 15 octobre 2013 entre 20h11 et 20h20

L'enregistrement du stylet entre 20h17, heure   laquelle l'ensemble routier s'arr te, et 20h20, heure de la fin de l'enregistrement, se maintient sur une vitesse nulle,   l'exception d'un petit trait vers le haut   20h18.

Il en ressort que l'ensemble routier accident  est rest  arr t  sur le passage   niveau n  128 quelque trois minutes avant d' tre percut  par le train de voyageurs n  8665.

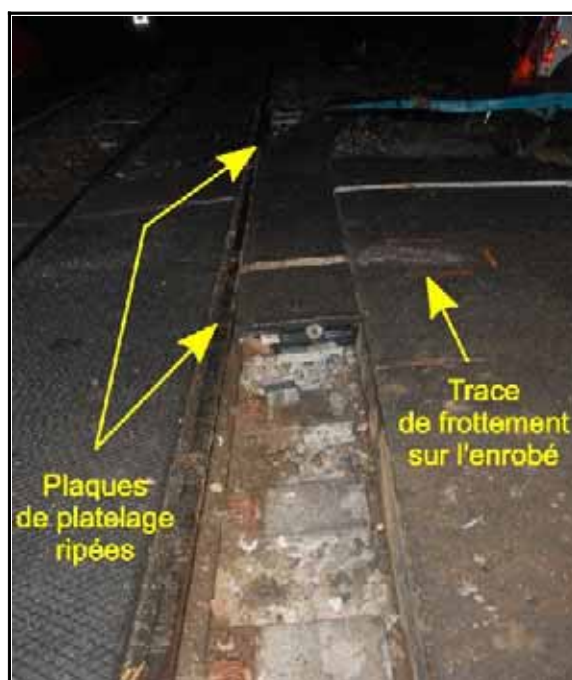
Figure 40 : Vue des plaques de platelage ripées et de la trace de frottement sur l'enrobé

Enfin, le platelage installé le long de la voie ferrée nord entre la chaussée et les rails afin de permettre le passage des véhicules routiers a été ripé sur une longueur de 4 mètres vers l'Ouest.
