## BEA-TT

Rapport d'enquête technique sur le déraillement d'un wagon de combustible nucléaire usé survenu le 23 décembre 2013 dans le triage du Bourget à Drancy (93)

juillet 2015

Affaire n° BEATT-2013-013

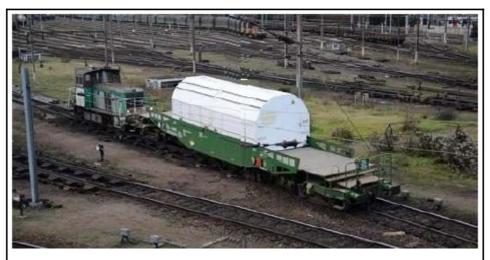
Figure 2 : Vue de la manœuvre immobilisée après le déraillement

Le mouvement est aussitôt arrêté et le conducteur de l'engin de manœuvre constate le déraillement des deux bogies arrière de ce wagon. À l'exception des avaries causées à ces organes de roulement, le wagon ne présente pas de dégât apparent.

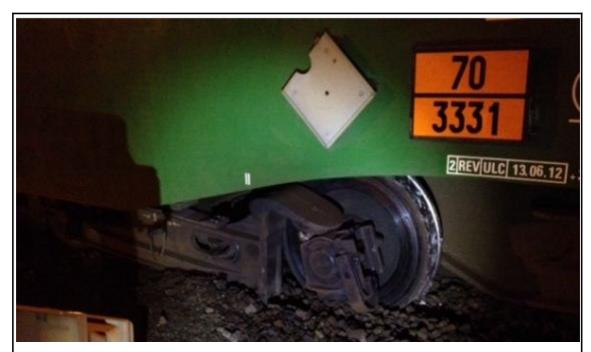
Figure 3 : Gros plan sur les codes matières dangereuses portés par le wagon

- Code danger 70 : radioactivité
- Code matière 3331 : matières radioactives fissiles transportées sous arrangement spécial

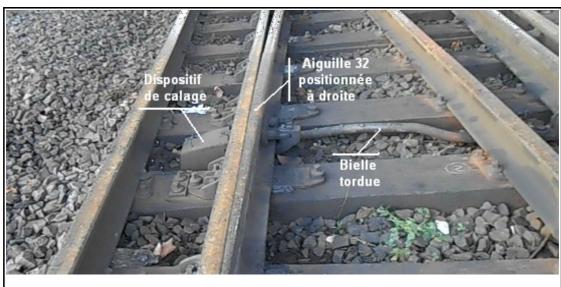
Figure 16 : Système de calage avec sa bielle de raccord

Le système de calage de l'aiguille 32 est détérioré, sa bielle étant tordue.

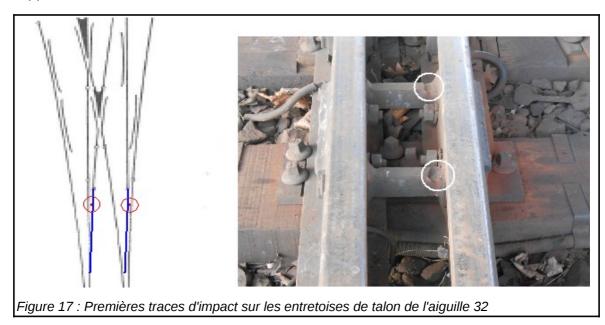
Les premières marques de chute du ou des essieux déraillés sont visibles sur les entretoises de talon d'aiguille du branchement 32 au niveau de la 12<sup>e</sup> traverse de l'appareil.

Immédiatement en amont du point de chute, on observe des traces de frottement sur les faces internes des aiguilles droite et gauche. En revanche, on ne voit pas de trace permettant d'identifier un mécanisme de déraillement, soit par montée de boudin sur le rail, soit par enfourchement des aiguilles.

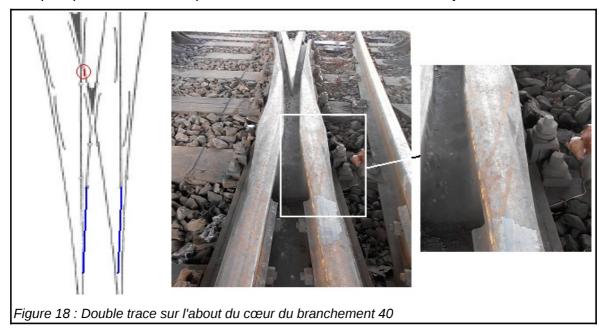
Au niveau de l'about du cœur de croisement du branchement 40, une double trace bien marquée permet d'affirmer, qu'à cet endroit, deux essieux étaient déjà déraillés.

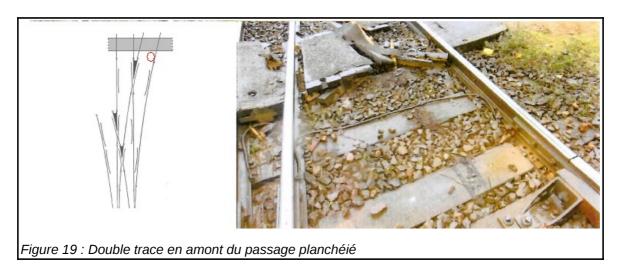
Après le cœur de croisement du branchement 32 et jusqu'au passage planchéié, on observe nettement deux traces sur les traverses indiquant qu'à ce niveau, deux essieux seulement sont déraillés.

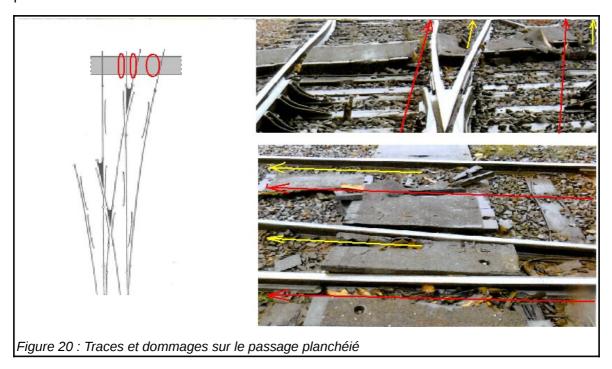
Au niveau du passage planchéié, une nouvelle série de traces apparaît.

En effet, sur ce passage, on observe non seulement des dommages dans le prolongement des traces évoquées plus haut, mais aussi des dommages qui apparaissent à partir du milieu du passage, sans être précédés par des traces en amont, mais qui se poursuivent par des traces en aval.

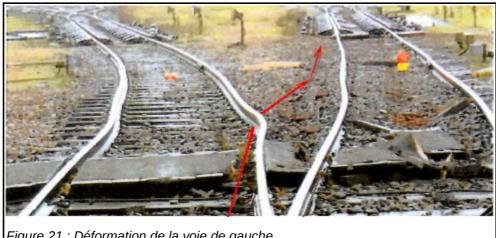
Figure 21 : Déformation de la voie de gauche

Au-delà de passage planchéié, la voie de gauche présente une déformation importante et localisée. En amont de ce point, les traces sur les traverses sont visibles à l'intérieur du rail droit. En aval, elles sont à l'extérieur de ce rail, puis s'en écartent.

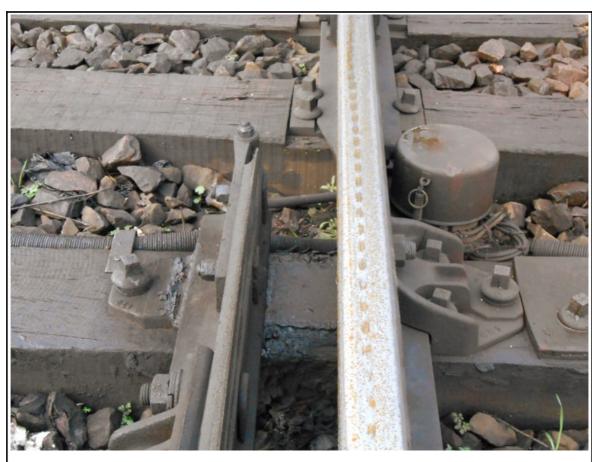
Figure 22 : Pointillés au niveau de la pointe du branchement B

Au niveau du branchement 40 et en amont, sur le branchement B et la voie évite-bosse, on observe, sur les deux files de rail, des traces pointillées.

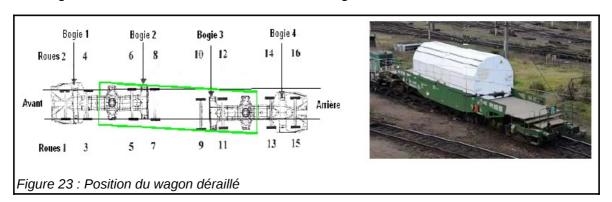
Les bogies 3 et 4 sont déraillés à environ 30 cm à gauche de la voie.

Le châssis principal portant le chargement de même que les canopys qui le protègent ne sont pas endommagés. Il en est de même du demi-châssis avant et de ses deux bogies.

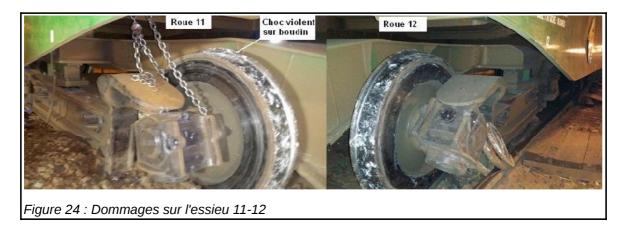
Sur les essieux de ce bogie, les tables de roulement sont fortement marquées, et les boudins des roues 9 et 11 portent des traces de chocs violents.

Le bogie 4 est moins gravement endommagé. Les deux essieux sont restés en place et les tables de roulement des roues sont moins marquées que celles des roues du bogie 3.

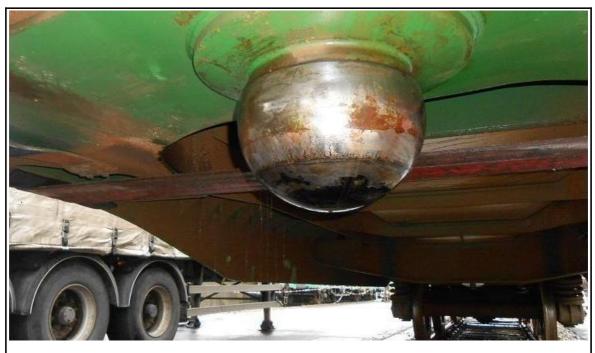
Figure 26 : Rotule arrière du châssis principal

Les rotules et les fourrures en matériau synthétique dans lesquelles elles pivotent, ont toutes été trouvées en très bon état, sans aucune trace de grippage. Seule la fourrure du bogie n° 3 présente des traces d'écrasement dans sa partie avant. Ces traces sont probablement la conséquence des efforts anormaux subis lors du déraillement.

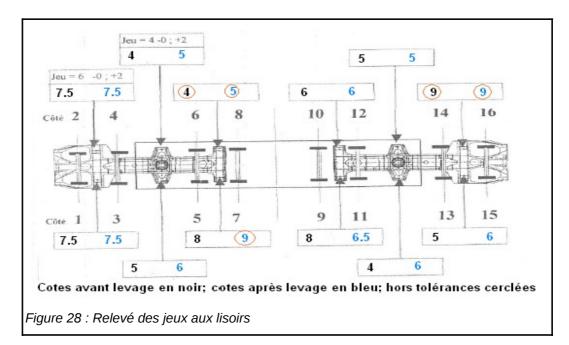
La présence de jeux suffisants aux lisoirs est nécessaire pour permettre la bonne inscription du wagon dans les gauches de la voie. Ces jeux ont également été mesurés le 16 janvier 2014, avant et après le levage du wagon.

On constate de faibles écarts par rapport aux tolérances.

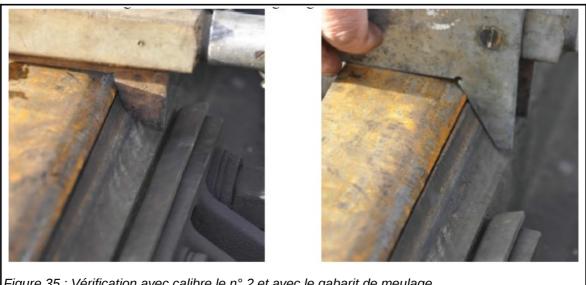
Figure 35 : Vérification avec calibre le n° 2 et avec le gabarit de meulage

Lors de la vérification de l'aiguille gauche du branchement 32, le contact avec le calibre n° 2 s'est fait au-dessus de la fente repère et il a été constaté à l'aide du gabarit de meulage que la pente de cette aiguille était proche de 60°.

Or, lorsque l'aiguille présente une usure latérale importante, il y a risque de montée du boudin d'une roue sur celle-ci, puis sur le contre-aiguille.

Ce risque est plus grand si le boudin est neuf ou peu usé, ce qui est le cas des essieux du wagon concerné.
