BEA-TT

*Rapport d'étape
sur le déraillement
du train Intercités n° 3657
le 12 juillet 2013
à Brétigny-sur-Orge (91)*

janvier 2014

Affaire n° BEATT-2013-009

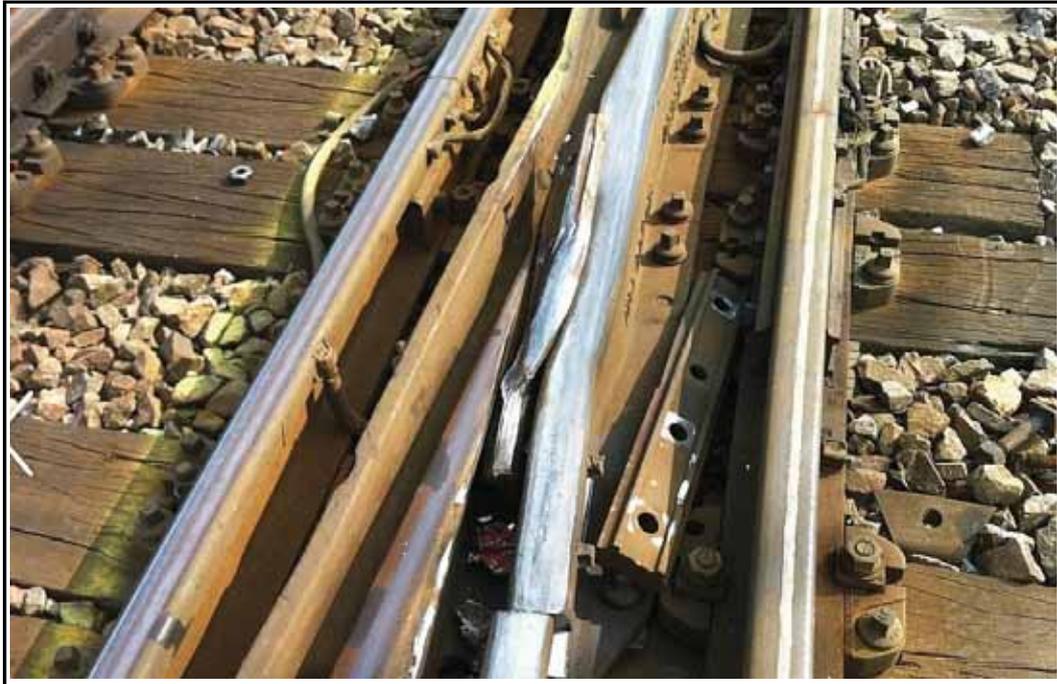
Figure 3 : Éclisse obstruant l'ornière du cœur de la TJD 6/7/8/9

La cause directe du déraillement a été rapidement identifiée par les différents enquêteurs présents sur les lieux. Il s'agit de la présence d'une éclisse dans l'ornière du passage de roue du cœur de la traversée jonction double² (TJD) n° 6/7/8/9 située sur la voie 1 à 150 mètres environ en amont du quai n° 3.

À ce stade, il apparaît clairement que la cause immédiate du déraillement qui a affecté le train Intercités n° 3657, est le positionnement de l'éclisse intérieure du joint raccordant le cœur de traversée de la TJD 6/7/8/9 à son aiguille 7, dans l'ornière située entre la pointe de ce cœur et le rail coudé correspondant.

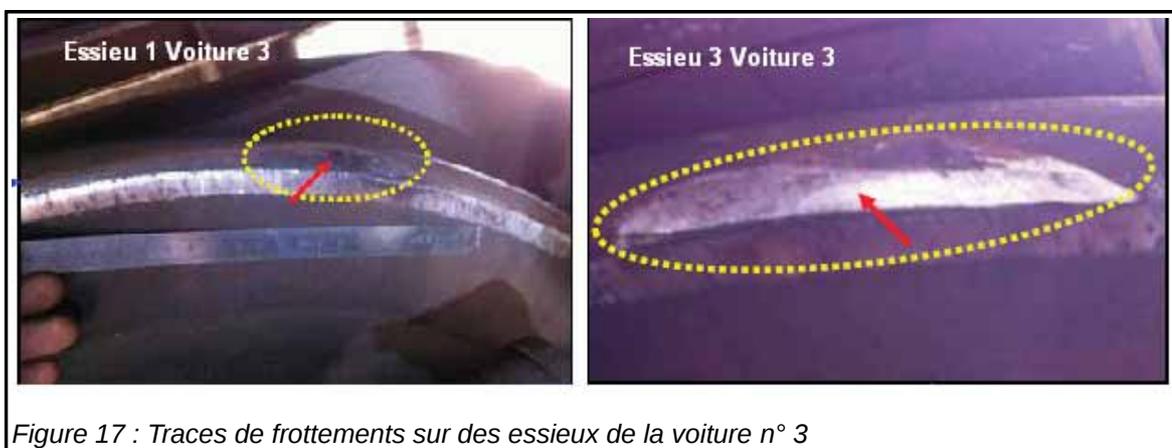
Figure 17 : Traces de frottements sur des essieux de la voiture n° 3

Sur la voiture n° 3, toutes les roues droites des essieux présentent des traces de frottements ou de chocs. En outre, sur le dernier essieu, une trace de choc a été détectée sur le disque de frein, du côté droit.

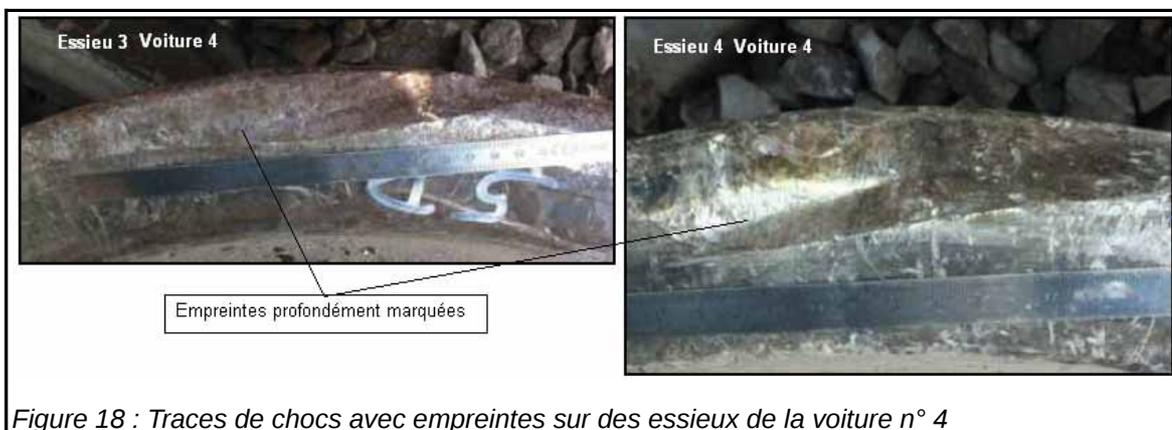
Figure 18 : Traces de chocs avec empreintes sur des essieux de la voiture n° 4

Jusqu'au deuxième essieu de la voiture n° 4, ces traces correspondent à des chocs modérés et à des frottements de plus en plus intenses. À partir du troisième essieu de cette voiture, les marques constatées ont été provoquées par des chocs violents qui ont laissé des empreintes profondes sur les boudins des roues.

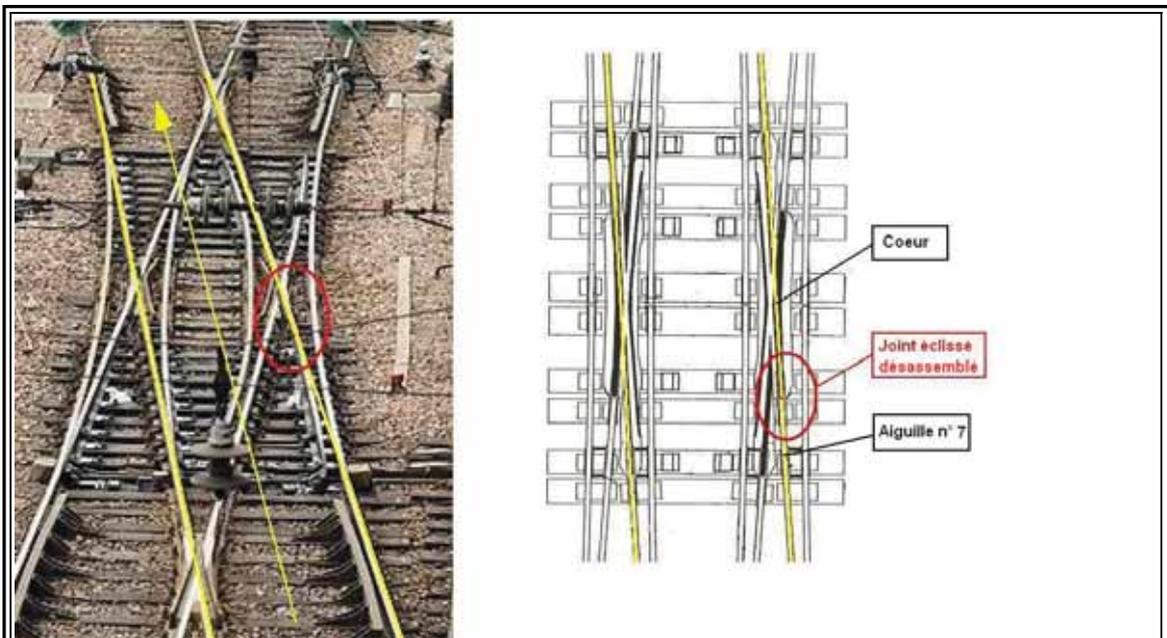
Figure 20 : Positionnement du joint éclissé désassemblé

Au km 30,059 de la ligne ferroviaire de Paris à Orléans, sur la file de rail droite de la voie 1, au niveau de la traversée jonction double (TJD) 6/7/8/9, le joint éclissé entre le cœur de traversée et l'aiguille n° 7 est désassemblé.

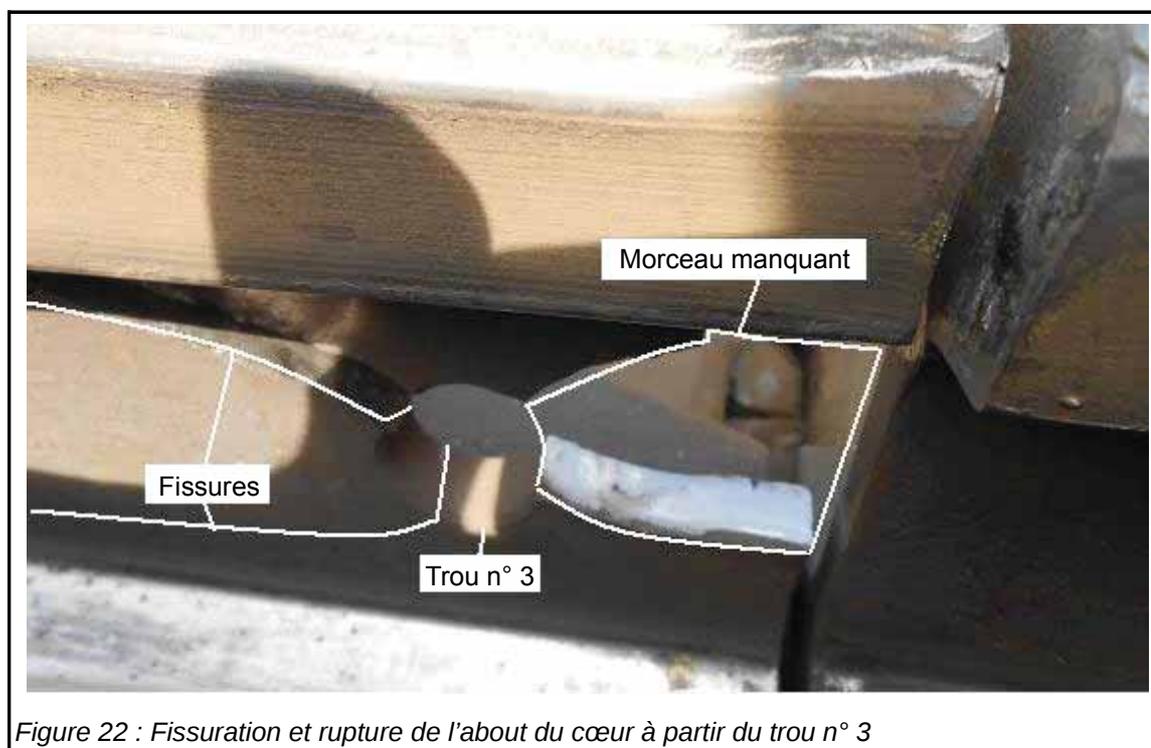
Figure 22 : Fissuration et rupture de l'about du cœur à partir du trou n° 3

L'âme de l'about du cœur est fissurée en étoile à partir des trous n° 3 et 4 et une partie, en forme de triangle, s'en est détachée et est tombée sur le ballast.

La rupture de la tête du boulon n° 3 est très vraisemblablement la conséquence de la fissuration en étoile qui s'était développée, depuis plusieurs mois, à partir du trou correspondant dans l'âme de l'about du cœur de traversée incriminé, jusqu'à ce qu'un morceau de rail casse, entraînant des efforts de traction anormaux dans ce boulon. Cachée par les deux éclisses qui emprisonnaient le morceau de rail détaché, cette fissuration n'était pas visuellement décelable in situ.

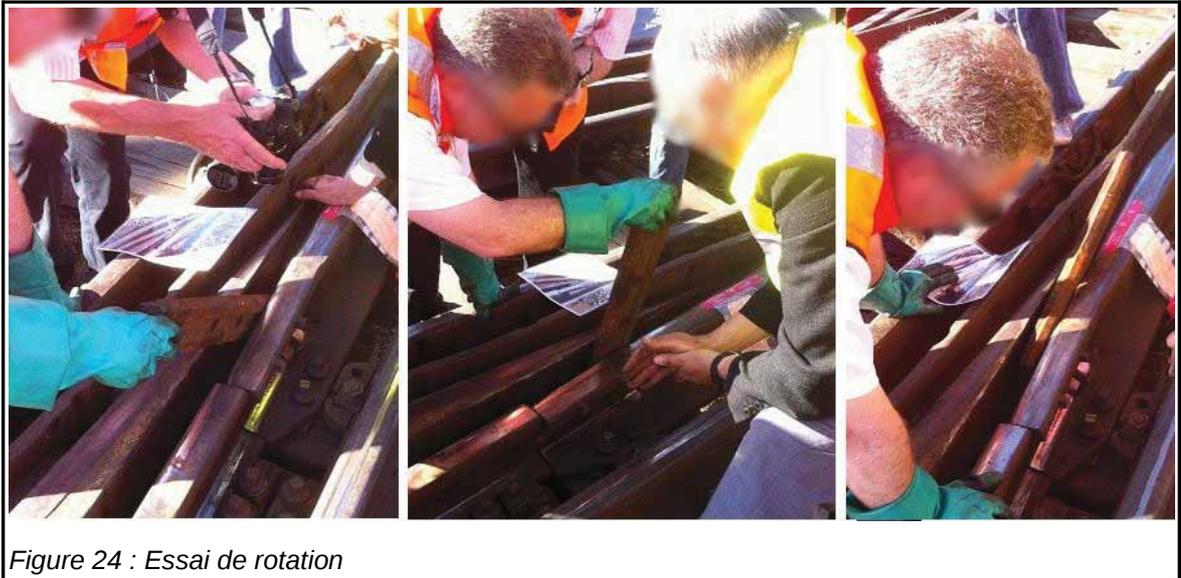
Figure 24 : Essai de rotation

Il a ainsi été constaté que la rotation de l'éclisse autour du corps du boulon n° 4 était possible à la condition que l'écrou de ce boulon soit complètement dévissé ou qu'il ait perdu préalablement sa tête.

Comme le boulon considéré a été retrouvé avec son écrou normalement vissé, la rupture de sa tête s'est donc produite avant toute rotation de l'éclisse.

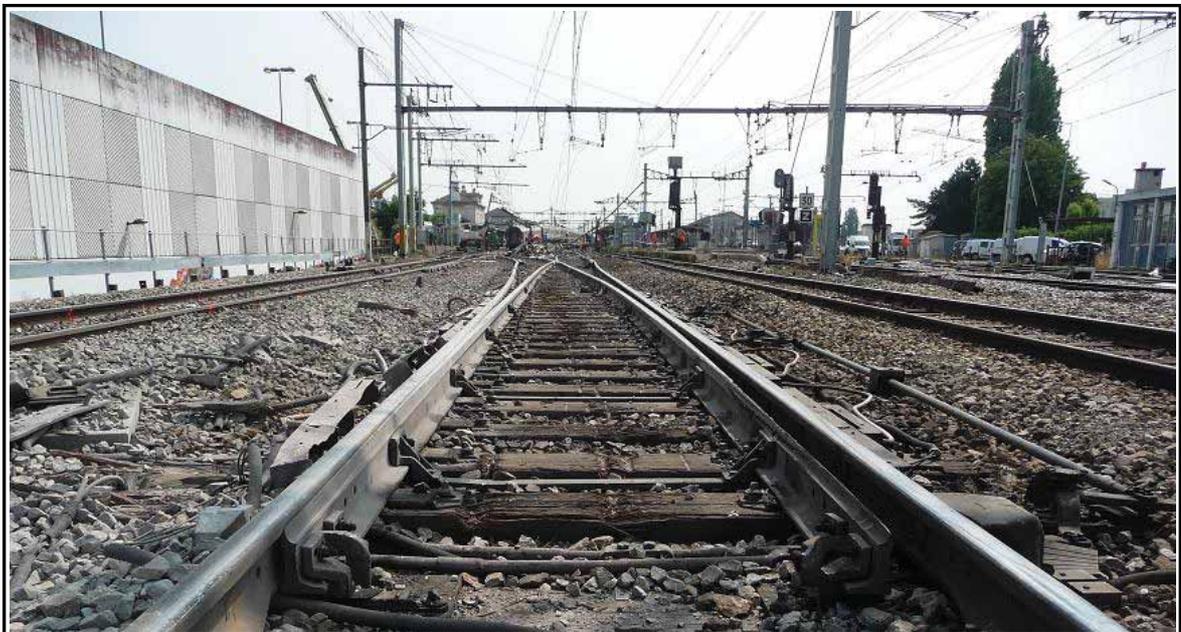
Figure 28 : Vue du branchement simple 21 et des traces de boudins sur les traverses

La présence en aval de la traversée jonction double 6/7/8/9 du branchement simple (BS) 21 faisant partie de la communication 21/23 entre les voies 1 et 1bis a joué un rôle important dans les trajectoires que les véhicules dérailés ont suivies.

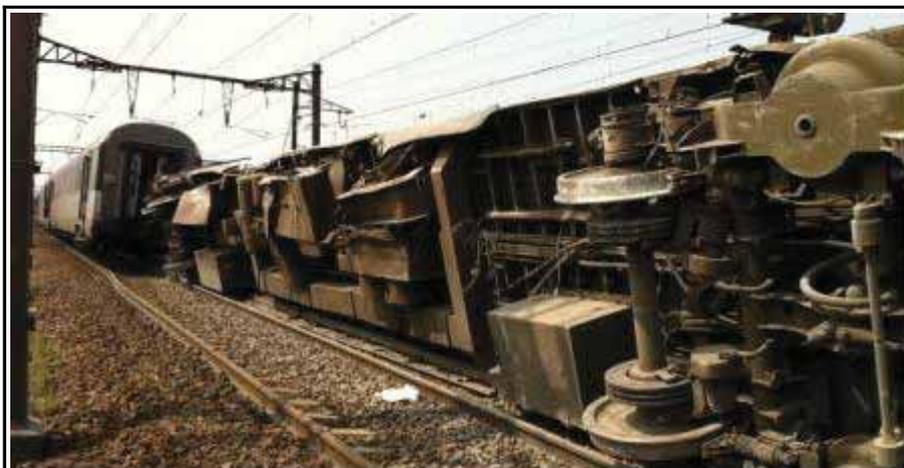
Figure 29 : Vue, vers Orléans, de la voiture n° 4 couchée et de la voiture n° 3 restée sur les rails

La voiture n° 4 déraile des quatre essieux. Au passage de la communication 21/23, elle reste sur la voie 1, toujours attelée à la voiture n° 3. Elle roule d'abord sur le ballast puis, après avoir dépassé les quais de la gare, elle se renverse sur son flanc droit, engageant le gabarit de la voie 2. Elle est ainsi traînée sur plusieurs dizaines de mètres avant de s'immobiliser, toujours attelée à la tête du train, vers le km 31,600.

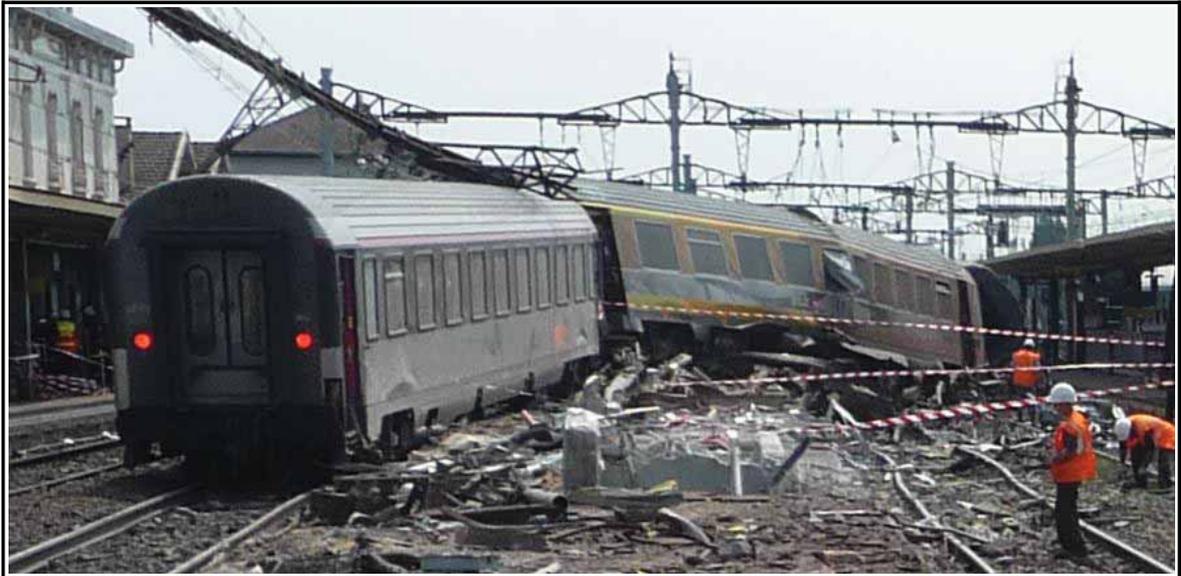
Figure 31 : Vue, vers Orléans, de la voiture n° 6 entre les voies 1 et 1bis et de la voiture n° 7 sur la voie 1bis

La voiture n° 7 déraile des quatre essieux et suit la voiture n° 6 vers la voie 1bis.

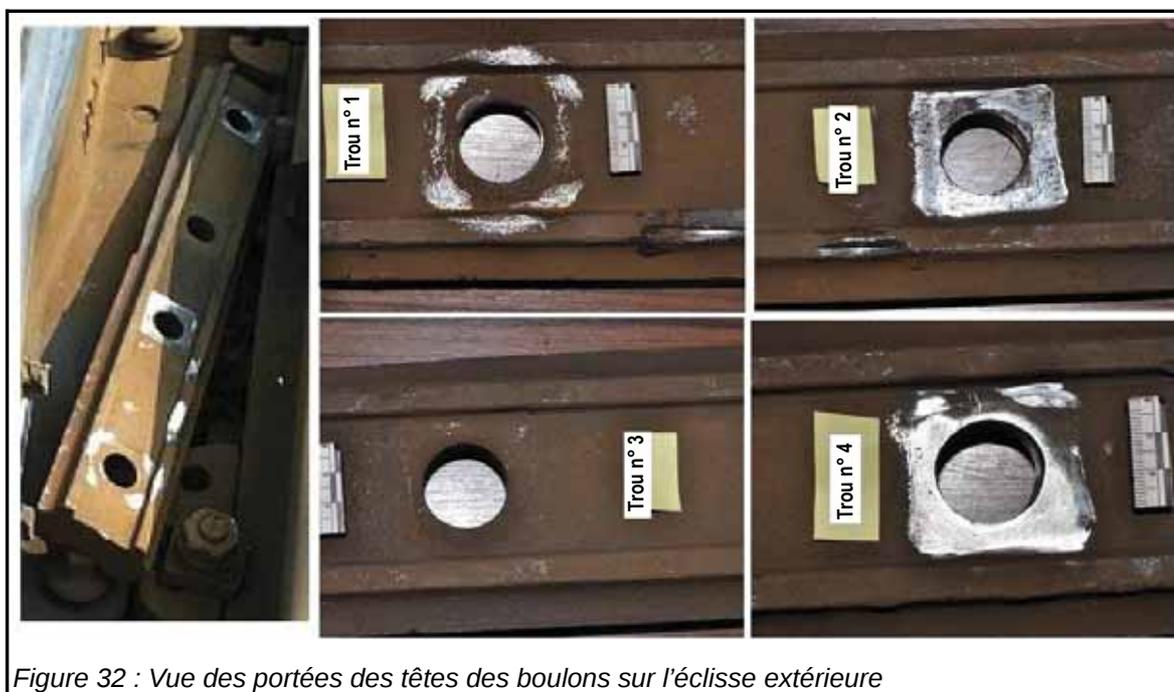
Figure 32 : Vue des portées des têtes des boulons sur l'éclisse extérieure

La vis portant le numéro de scellé A1 est la seule qui a gardé sa tête diamant. Or, ainsi qu'en témoigne la figure 32, les traces visibles sur l'éclisse extérieure au niveau du trou n° 1 montrent que la tête du boulon qui y était logé, a tourné. Il a donc fallu que l'écrou de ce boulon se soit desserré, rendant improbable un arrachement de sa tête. La vis du scellé A1 peut donc être attribuée au trou n° 1.

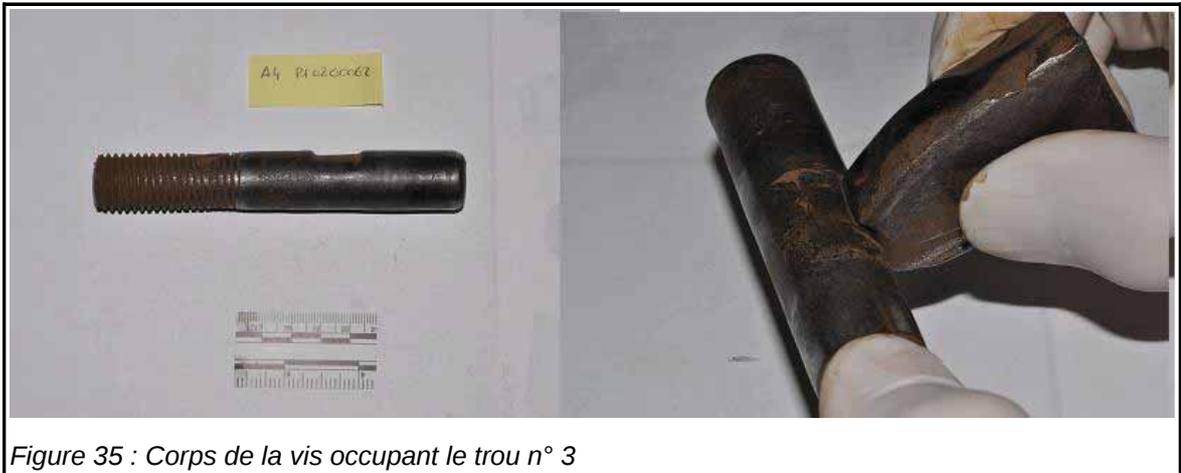
Figure 35 : Corps de la vis occupant le trou n° 3

Sur le corps de vis sans tête placé dans le scellé A4, on observe une encoche dont la forme et l'emplacement correspondent exactement au morceau rompu de l'about du cœur de traversée conservé dans le scellé A9.

Ce corps de vis peut donc être affecté sans ambiguïté au trou n° 3.

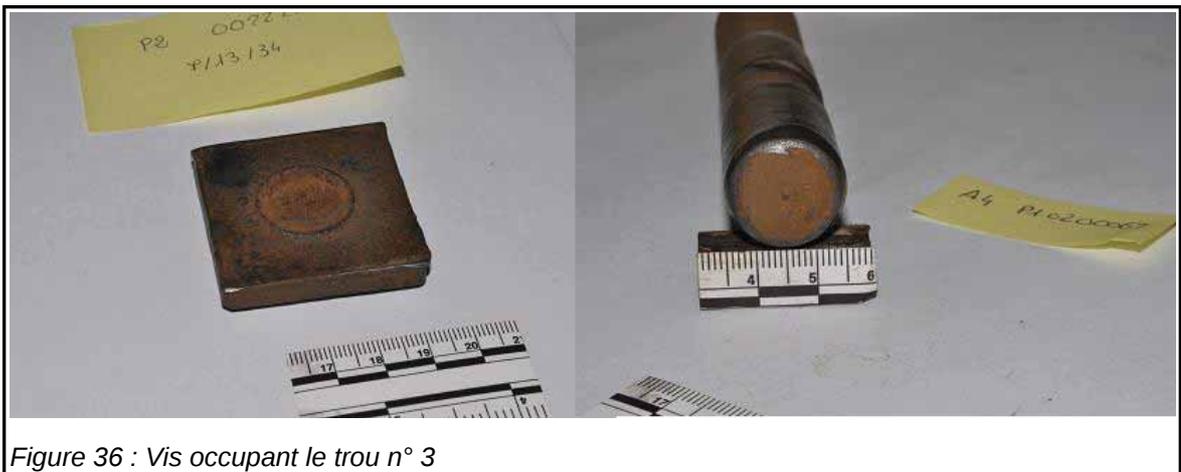
Figure 36 : Vis occupant le trou n° 3

Ensuite, le rapprochement entre la tête diamant du scellé P2 et le corps de vis du scellé A4 permet de reconstituer la vis qui occupait le trou n° 3.

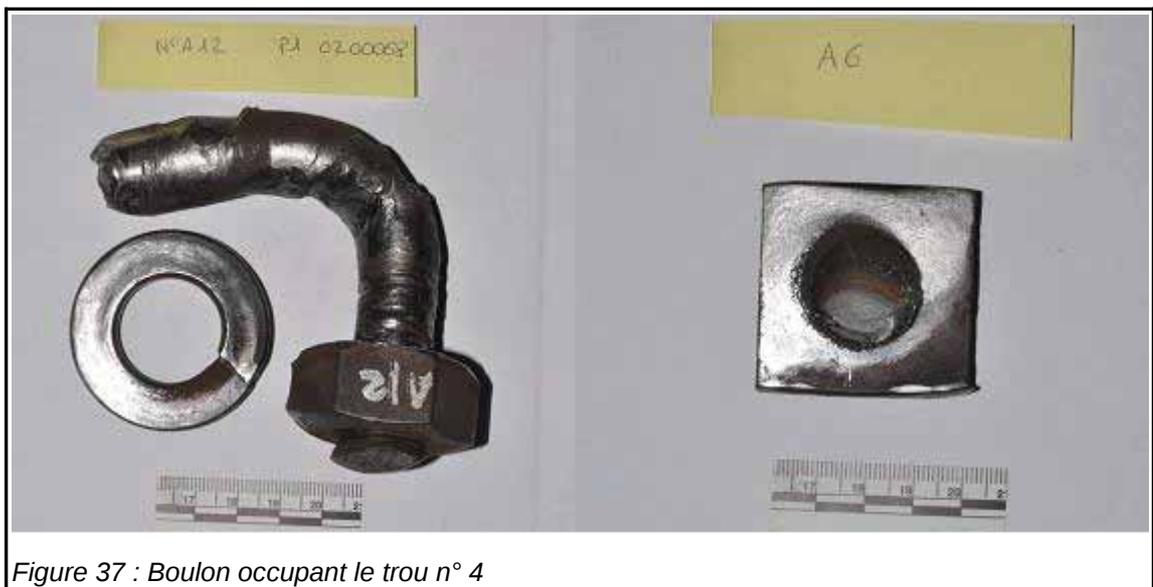
Figure 37 : Boulon occupant le trou n° 4

Le corps du boulon n° 4 a été retrouvé dans son logement avec son écrou et sa rondelle. Il a été placé dans le scellé A12. La comparaison de la tête diamant du scellé A6 avec d'une part, les marques observées sur l'éclisse extérieure au droit du trou n° 4 et d'autre part, la surface de rupture du boulon n° 4 permet de reconstituer intégralement ce boulon.

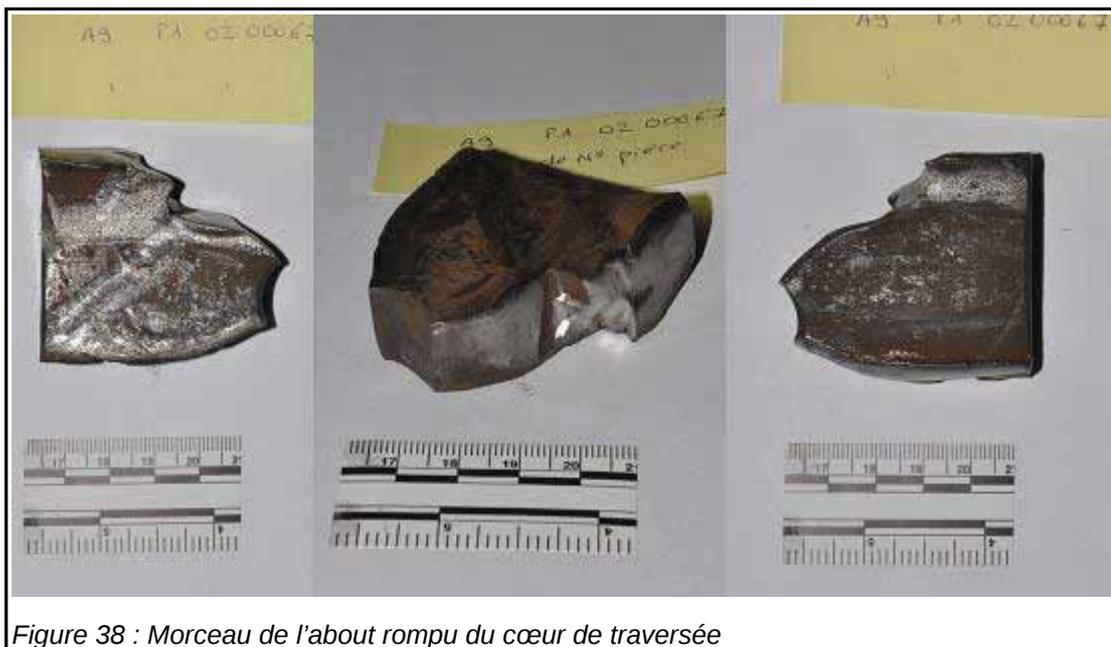
Figure 38 : Morceau de l'about rompu du cœur de traversée

À l'examen du morceau d'about du cœur de traversée rompu se trouvant dans le scellé A9, il apparaît que ses surfaces de rupture sont lisses et brillantes. Ceci est le signe que ce morceau de rail emprisonné entre les deux éclisses a battu sur place, polissant ses surfaces de rupture et creusant une encoche dans le corps du boulon n° 3.

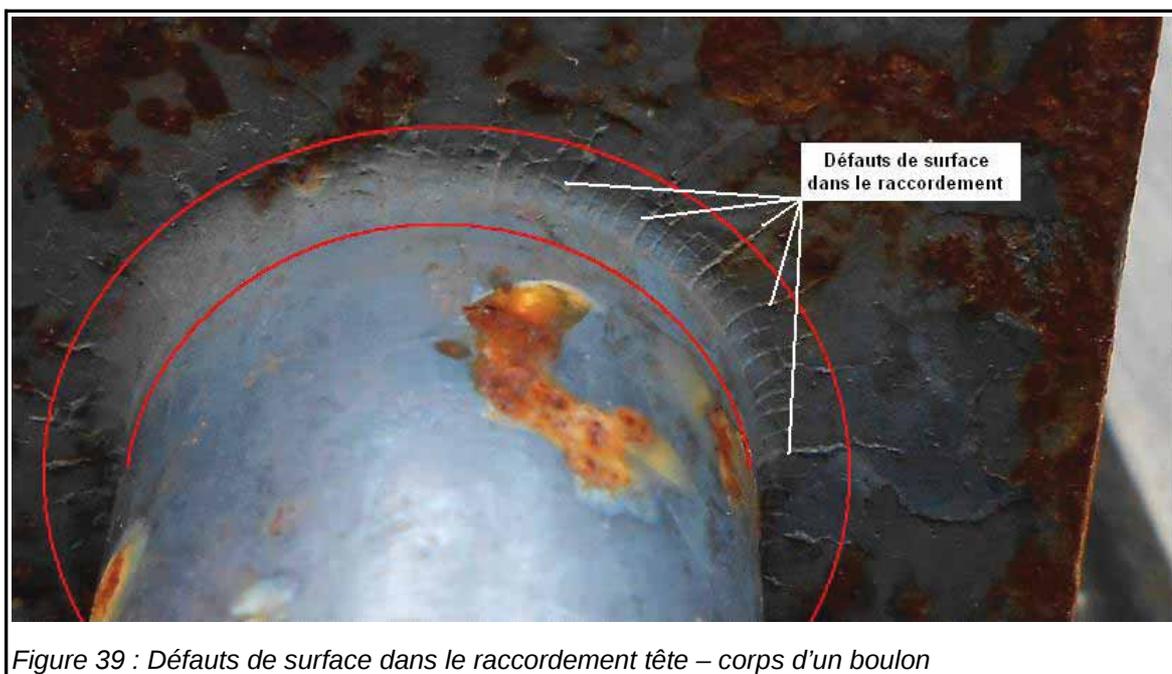
Figure 39 : Défauts de surface dans le raccordement tête – corps d'un boulon

Ainsi que le montre la figure 39 ci-dessus, les têtes des boulons utilisés pour assembler les joints éclissés étant brutes de forgeage, leur raccordement avec les corps de ces boulons présente des défauts de surface, qui sont autant de sites de concentration de contraintes susceptibles de permettre l'amorçage de fissures de fatigue.

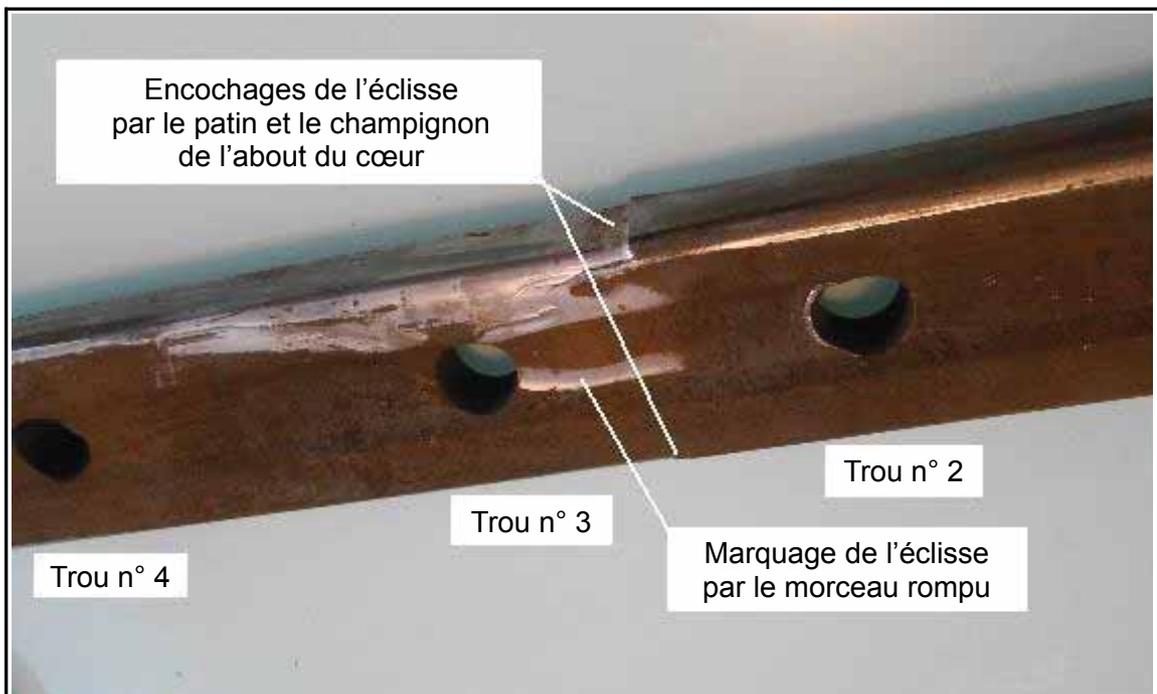
Figure 40 : Vue de la face interne de l'éclisse extérieure

Après T1, la boulonnerie travaille sous l'effet des mouvements de l'appareil de voie. La fissure progresse et un morceau de l'âme de l'about du cœur de traversée se détache et reste prisonnier entre les éclisses, marquant le corps du boulon n° 3 et la face interne de ces éclisses.

Le champignon de l'about du cœur concerné, non soutenu par l'âme, vient s'appuyer sur les deux éclisses creusant des encoches sur leurs chants et les soumettant ainsi que la boulonnerie à un effort supplémentaire. Le boulon n° 3 se fissure au niveau du raccordement entre sa tête et son corps.

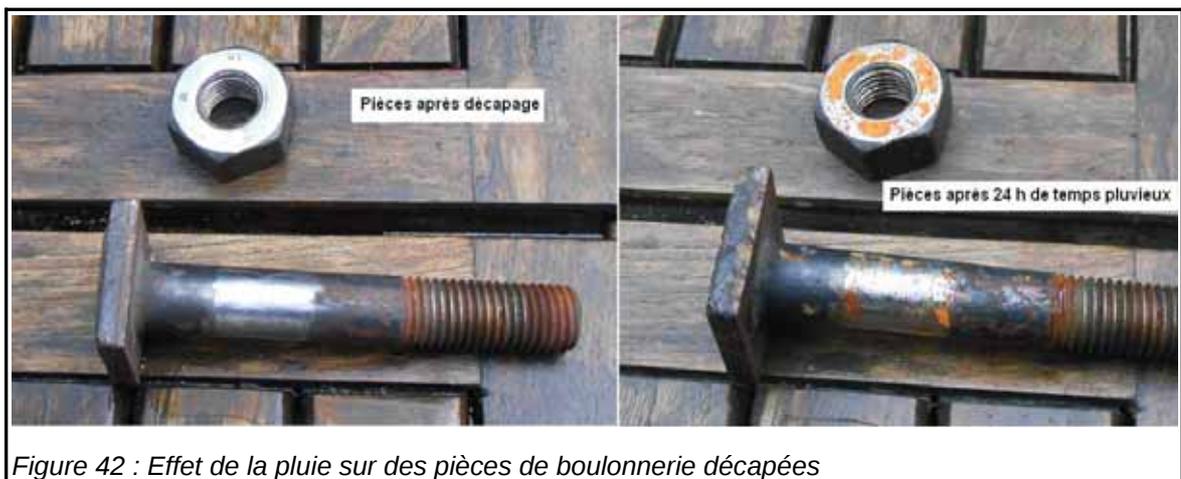
Figure 42 : Effet de la pluie sur des pièces de boulonnerie décapées

Les surfaces de rupture des pièces en acier ordinaire sont très sensibles à l'oxydation.

En cas de pluie, une journée suffit pour que la rouille y apparaisse de façon visible.

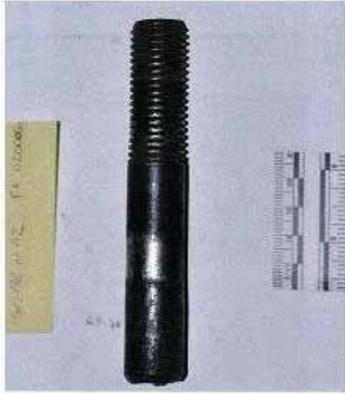
Observations : Encochage important de la tige sur la partie non filetée dont la largeur correspondrait à l'âme d'un rail - filetage écrasé en haut des filets - fonds de filets oxydés - faciès de rupture mate à 50% - les bords du faciès sont arrondis et mates.

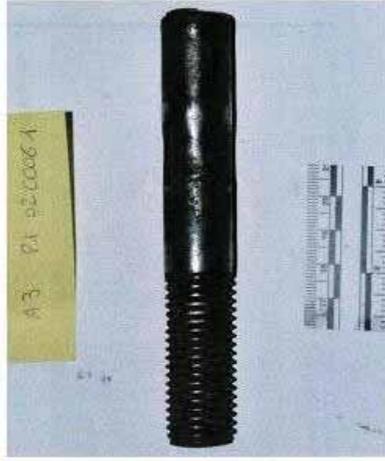
Observations : Facies de rupture correspondant a priori au scellé P2 002222 – deux marques prononcées et distinctes de la partie non fileté – largeur des marques correspondant à la largeur d'une âme de rail – filets oxydés – léger écrasement des hauts de filets.

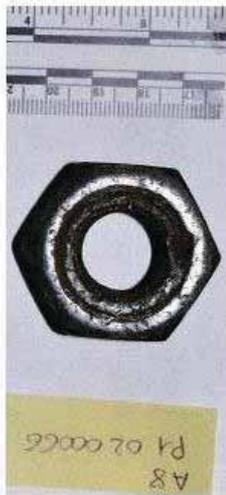
Observations : Une face brillante présentant des chocs – une face oxydée – filetage oxydé (oxydation qui se comptait en mois ou une année selon CETIM) – hauteurs des filets légèrement aplatis et brillants.
