**RAPPORT  
D'ENQUÊTE TECHNIQUE**  
**sur le déraillement d'un train  
de la ligne Nice-Digne-les-Bains  
survenu, consécutivement  
à la chute d'un rocher,  
le 8 février 2014 à Saint-Benoît (04)**

**Décembre 2015**

**Bureau d'Enquêtes sur les Accidents  
de Transport Terrestre**

Affaire n° BEATT-2014-003

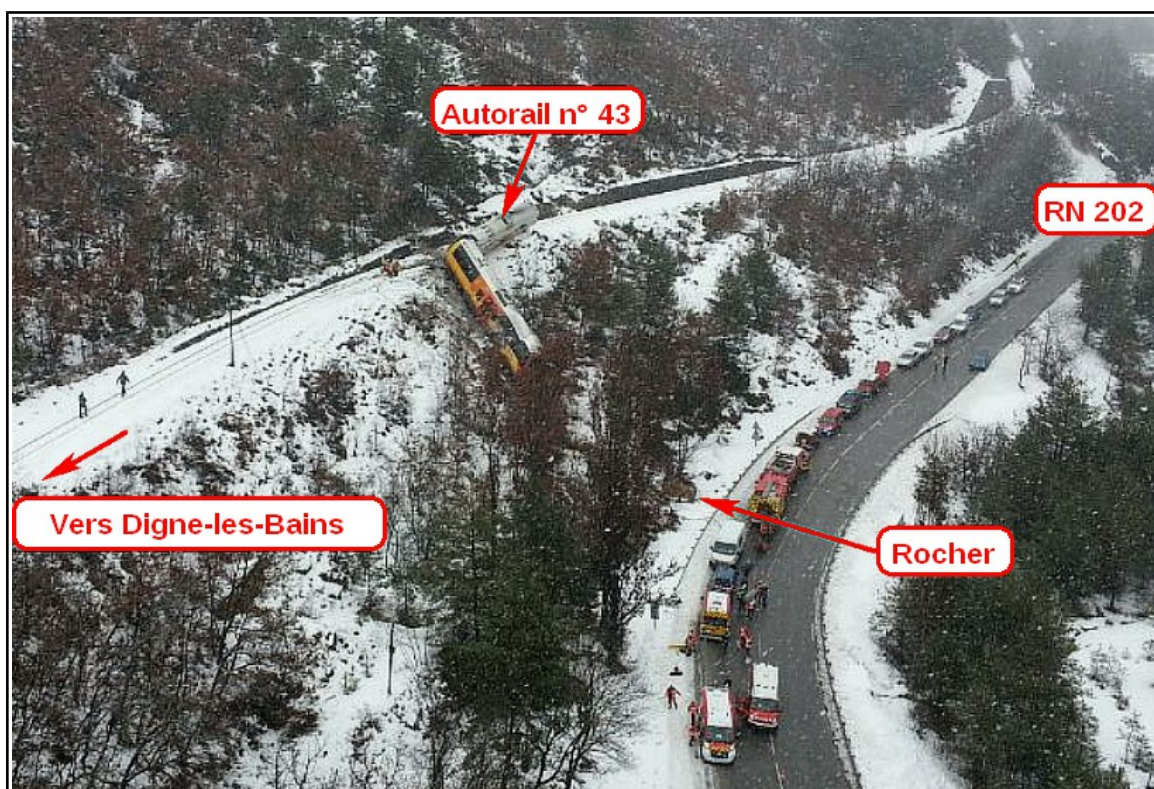
Fig. 1 : L'accident

Ce rocher heurte la première voiture du train concerné qui déraile et se renverse dans le talus situé au-dessus de la route nationale N 202. La seconde voiture de ce train, bien que déraillée, reste sur la plate-forme ferroviaire, mais en position fortement inclinée.

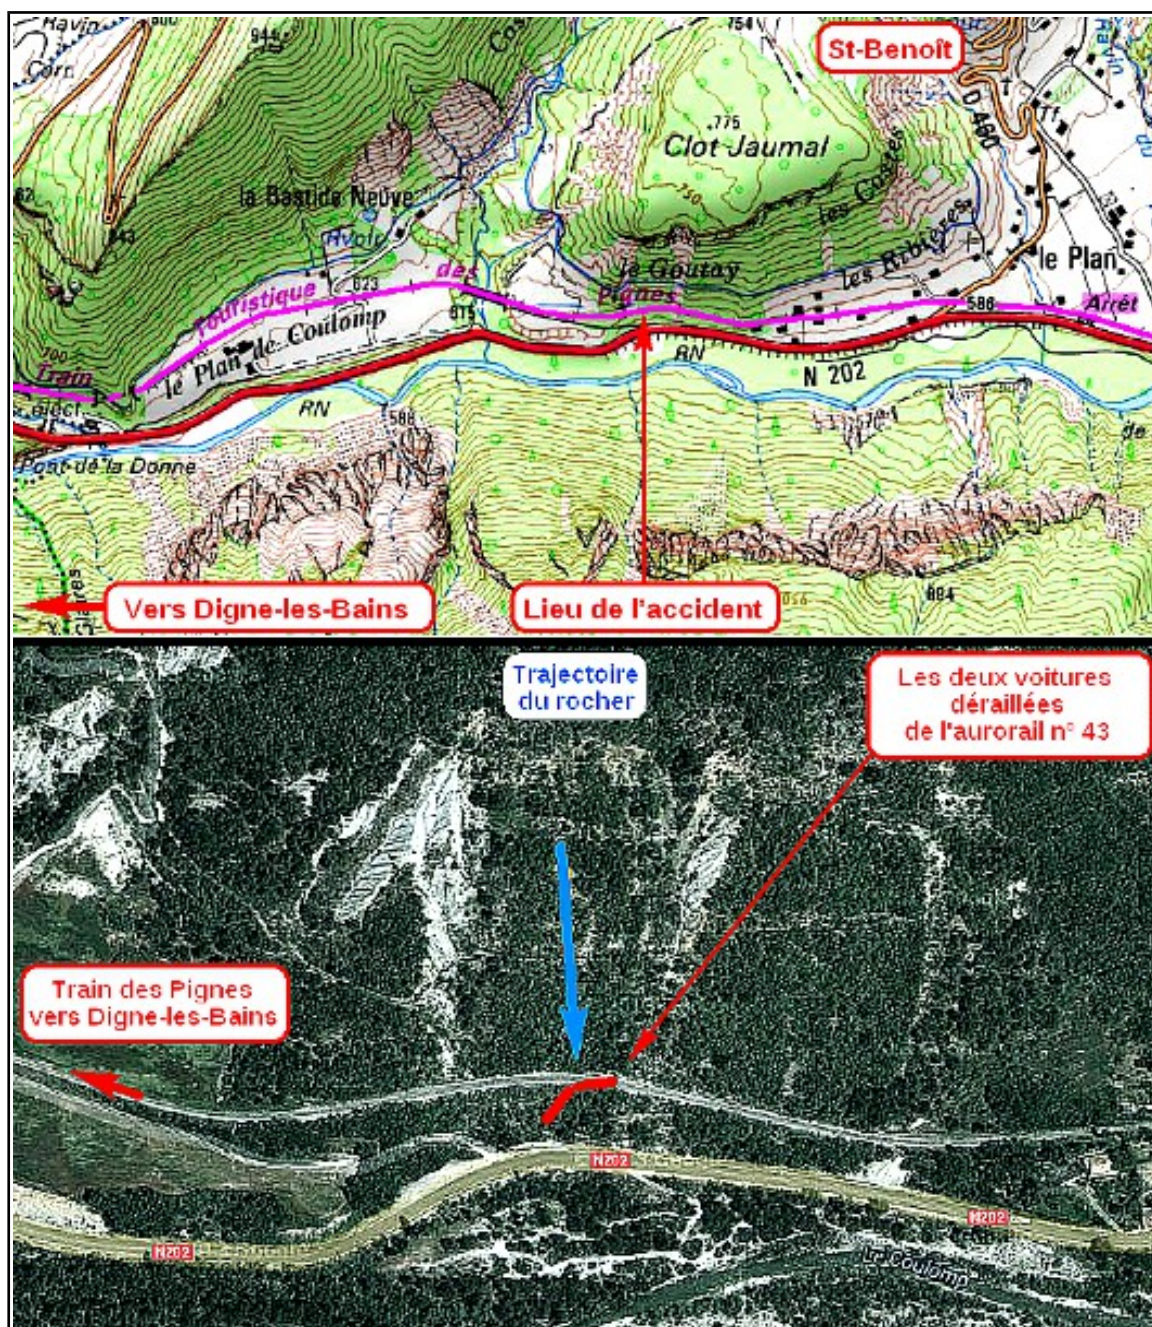
Fig. 6 : Le site de l'accident

Au niveau du lieu de l'accident, la montagne qui surplombe la ligne ferroviaire se nomme « *le Clot Jaumal* ». La voie ferrée se trouve une centaine de mètres en dessous du plateau supérieur et la route nationale N 202 passe à une trentaine de mètres en contrebas. La rivière « *le Coulomp* » coule en fond de vallée.

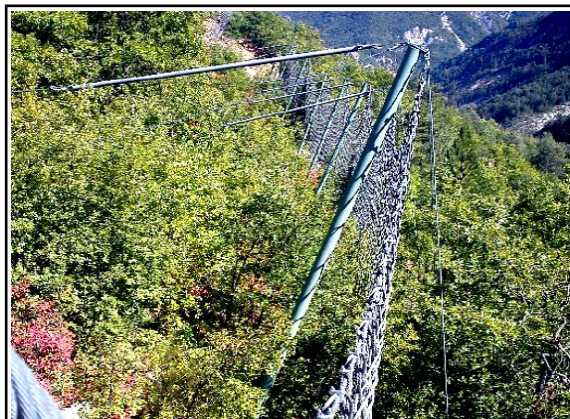
- l'emplacement initial du rocher en haut de la falaise ;
- deux lignes d'écrans F1 et F5 partiellement détruites sur sa trajectoire de chute ;
- au niveau du lieu de sa collision contre le train, le grillage et le mur de soutènement défoncés et la voie ferrée déportée d'environ un mètre et demi vers la gauche sur une quarantaine de mètres ;

*La ligne F5 d'écrans de protection*

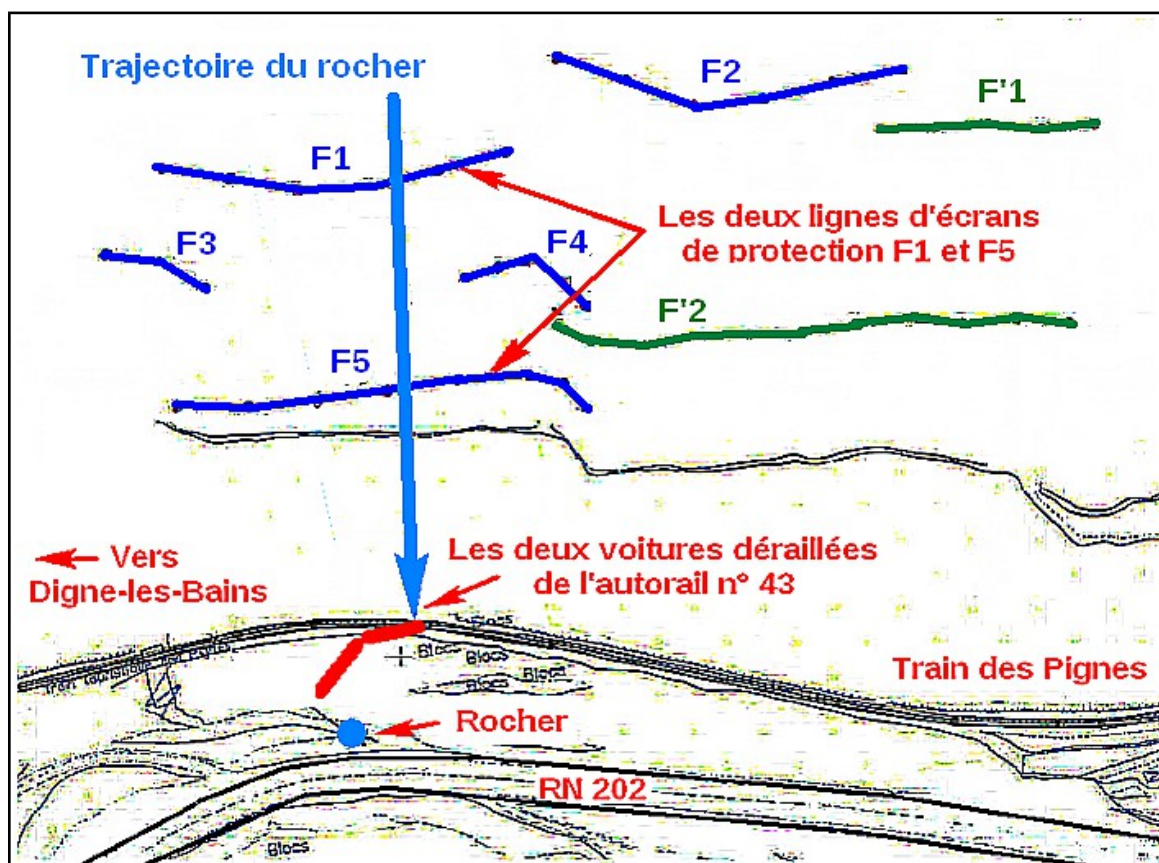
*Fig. 7 : Les lignes d'écrans de protection et la trajectoire de chute du rocher*

Un filet plaqué et sept lignes d'écrans ont été installés sur la pente du Clot Jaumal afin de protéger la RN 202 et la voie ferrée contre la chute de pierres. Ils sont présentés dans la figure 7 (en vert les deux écrans de classe 8 et en bleu ceux de classe 9).

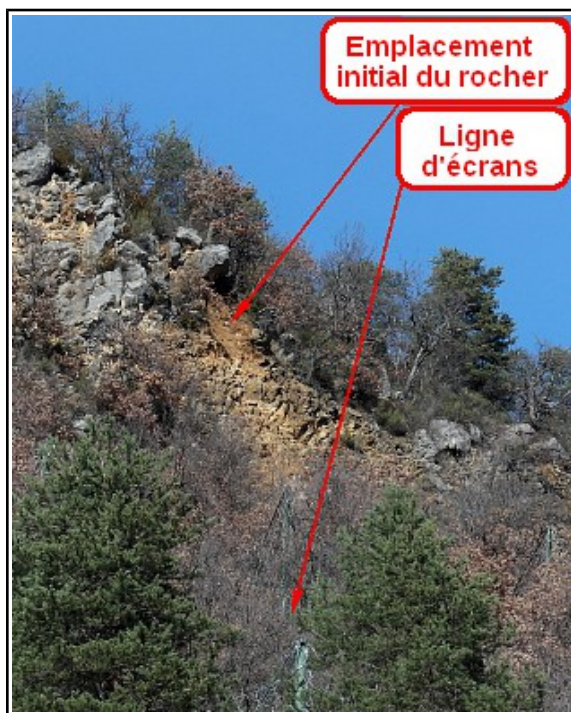
*L'emplacement initial du rocher*

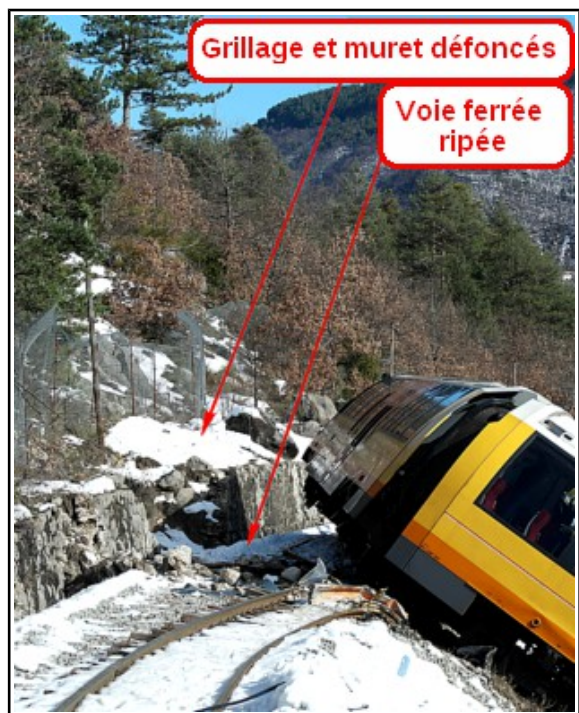
*Le lieu de la collision*

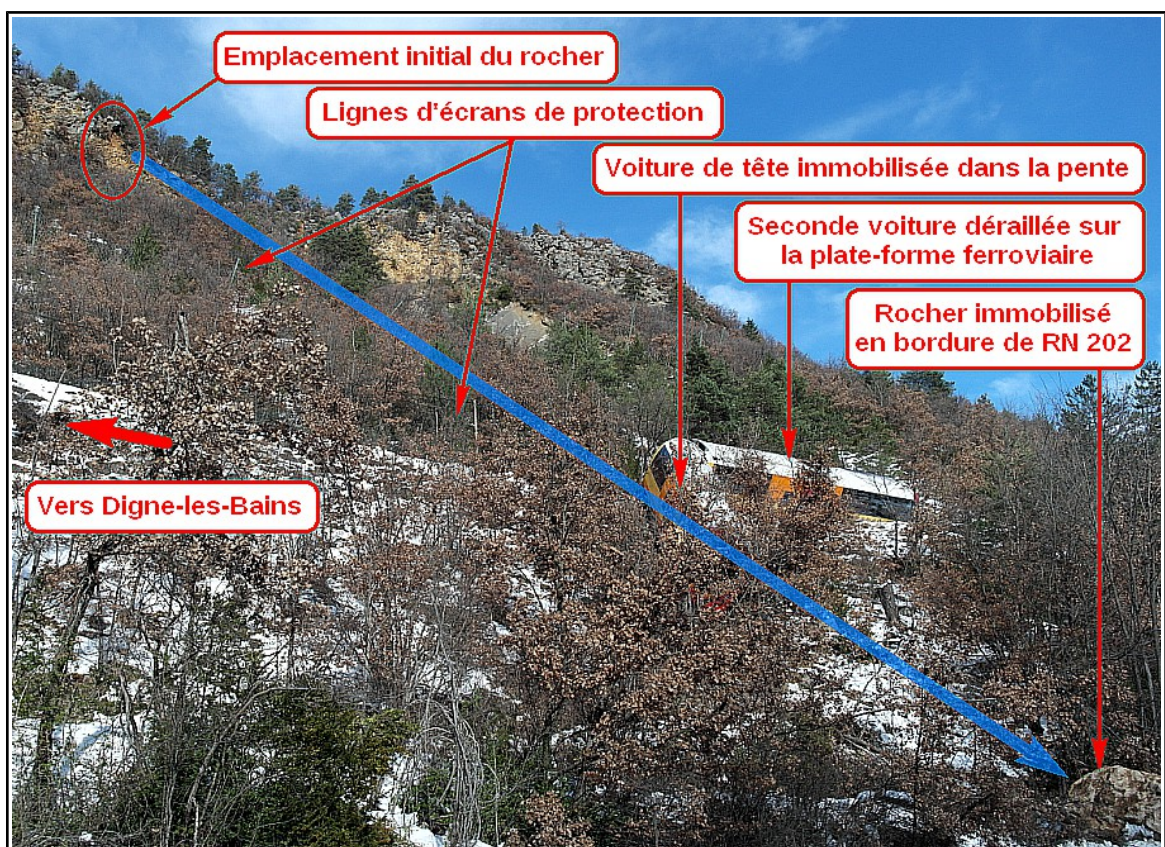
*Fig. 8 : La trajectoire de chute du rocher avec son emplacement initial et le lieu de la collision*

À 11h07, un rocher d'environ 15 m<sup>3</sup> s'est détaché de la falaise en haut de la montagne dénommée le « *Clot Jaumal* » à Saint-Benoît, très certainement suite à la dégradation progressive du matériau sablo-limoneux l'entourant et au ravinement par les eaux ruisselant sur cette falaise. Compte tenu de la forte pente de la falaise, ce bloc d'une masse de l'ordre de 36 tonnes a immédiatement pris une vitesse élevée qui lui a permis de traverser deux lignes d'écrans de protection contre les chutes de pierres. Il a ainsi parcouru en une dizaine de secondes les quelque 130 mètres de pente jusqu'à la voie ferrée à une vitesse atteignant 70 km/h.

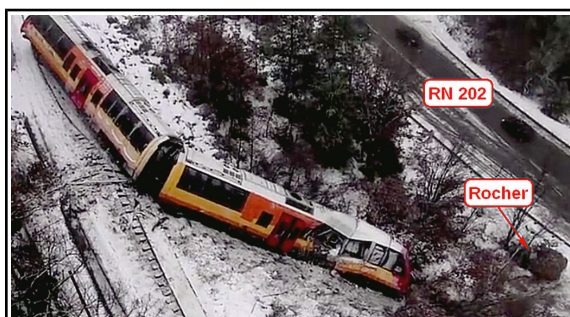
1 - La voiture de tête dans la pente, retenue par la seconde voiture restée sur la plate-forme

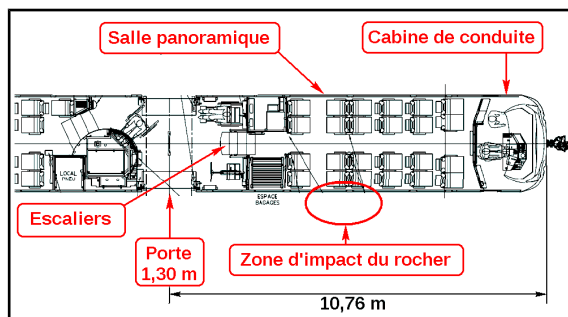
2 - Schéma de la salle panoramique de la voiture de tête avec la zone d'impact du rocher

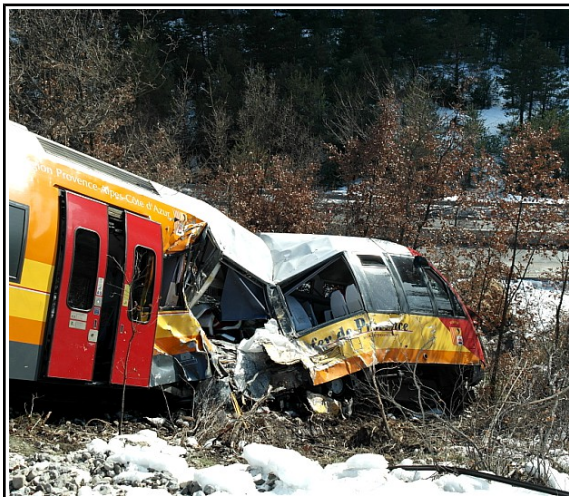
3 - La salle panoramique défoncée

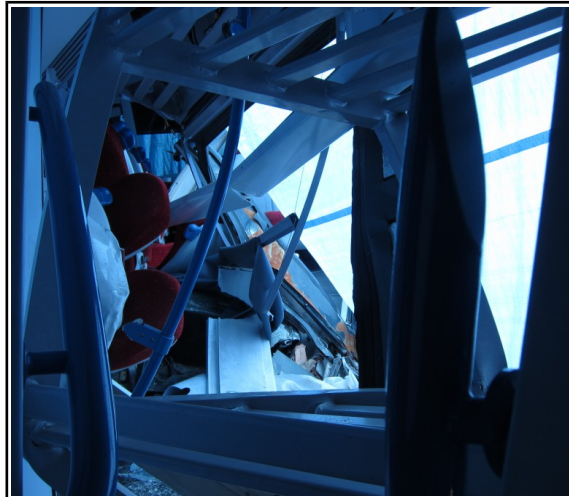
4 - L'intérieur de la salle après le choc

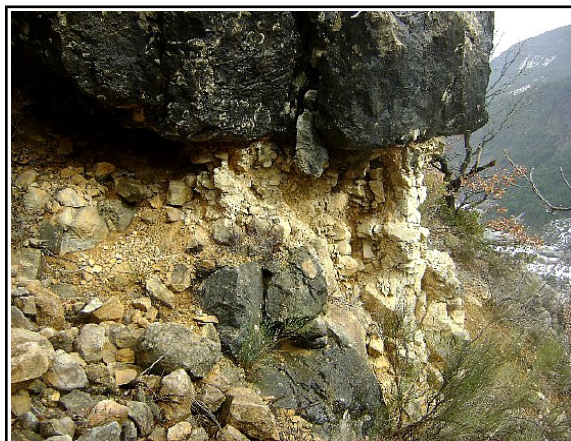
- de la dégradation mécanique de la légère cimentation du matériau entourant les blocs par les cycles gel-dégel et humidification-séchage ;
- du ravinement par les eaux ruisselant sur la falaise ou provenant du massif ;
- de la croissance des racines en arrière des blocs ayant tendance à détacher ceux-ci par effet de levier.

1 - La matrice sablo-limoneuse sous un bloc

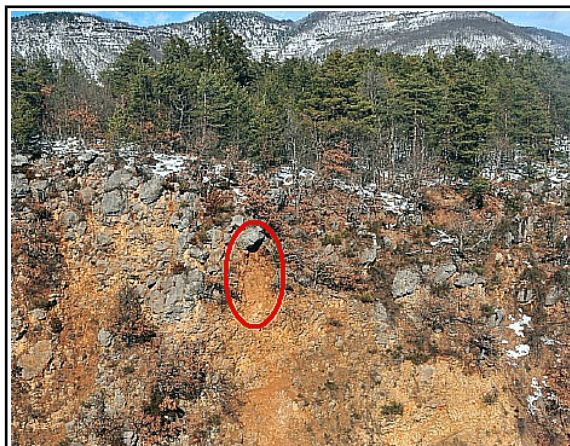
2 - L'emplacement initial du rocher

Le 8 février 2014 à 11h07, le rocher d'environ 15 m<sup>3</sup> s'est détaché de la falaise en haut du Clot Jaumal, très certainement suite à la dégradation progressive du matériau sablo-limoneux l'entourant et au ravinement par les eaux ruisselant sur cette falaise. Si le mois de décembre 2013 a été particulièrement pluvieux et si de fréquents cycles gel-dégel et humidification-séchage ont caractérisé ce début d'année 2014, aucun phénomène météorologique exceptionnel n'est pour autant à noter sur cette zone ce jour-là et le niveau de vigilance météorologique défini par Météo France était faible.

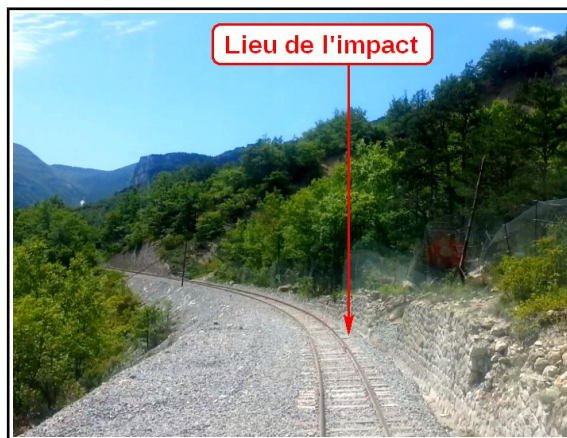
4 - Au niveau du lieu de l'impact au 74+070

La figure 12 visualise, depuis la cabine de conduite d'un autorail de type « AMP » en juin, la voie et son environnement sur les quelque 200 mètres en amont du PK 74+070 où est survenu l'accident. Le rocher qui dévalait la pente à 70 km/h par temps de neige ne pouvait a priori être visible depuis le train qu'une seconde avant la collision. En revanche, un tel rocher immobilisé sur la voie ferrée au PK 74+070 aurait été visible par le conducteur au moins une centaine de mètres en amont, ce qui lui aurait permis d'arrêter son train à temps.

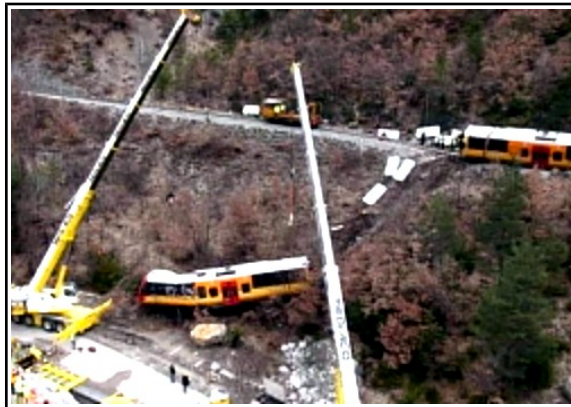
*Le relevage de la rame*

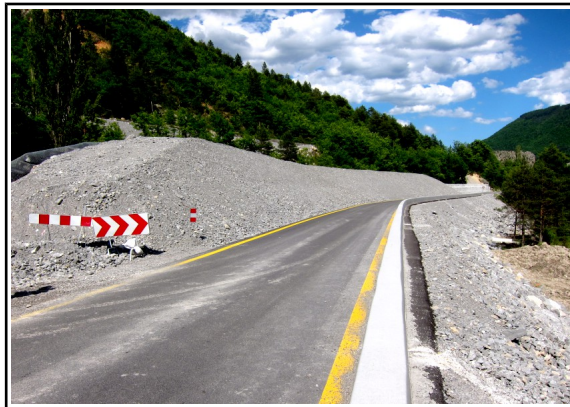
*Le merlon de protection le long de la RN 202*

Après mise en place d'un merlon de protection le long de la route et d'un matelas de ballast sur la voie ferrée pour amortir l'éventuelle chute d'un bloc et la protéger pendant la durée des opérations de mise en sécurité des pentes du Clot Jaumal, la RN 202, légèrement déviée, a été ré-ouverte à la circulation le 5 mars 2014.
