**RAPPORT
D'ENQUÊTE TECHNIQUE
sur le renversement
d'un autocar
survenu le 9 juin 2014
sur un rond-point
de la RN 316
à Loon-Plage (59)**

**Bureau d'Enquêtes sur les Accidents
de Transport Terrestre**

Affaire n° BEATT-2014-008

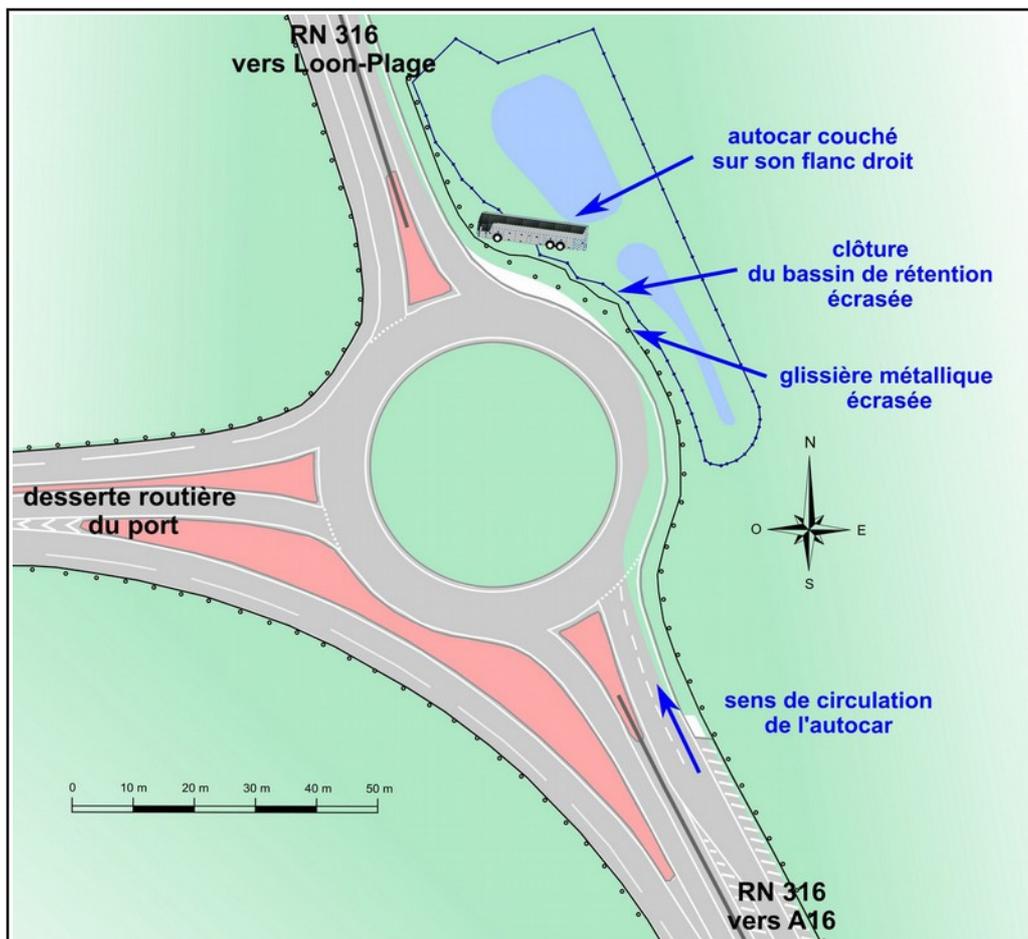
L'autocar qui a pivoté d'un quart de tour vers la gauche est couché sur son flanc droit en contrebas dans le talus herbeux bordant le carrefour giratoire à 25 mètres environ de la chaussée.

Figure 9 : Position de l'autocar à l'arrivée des secours

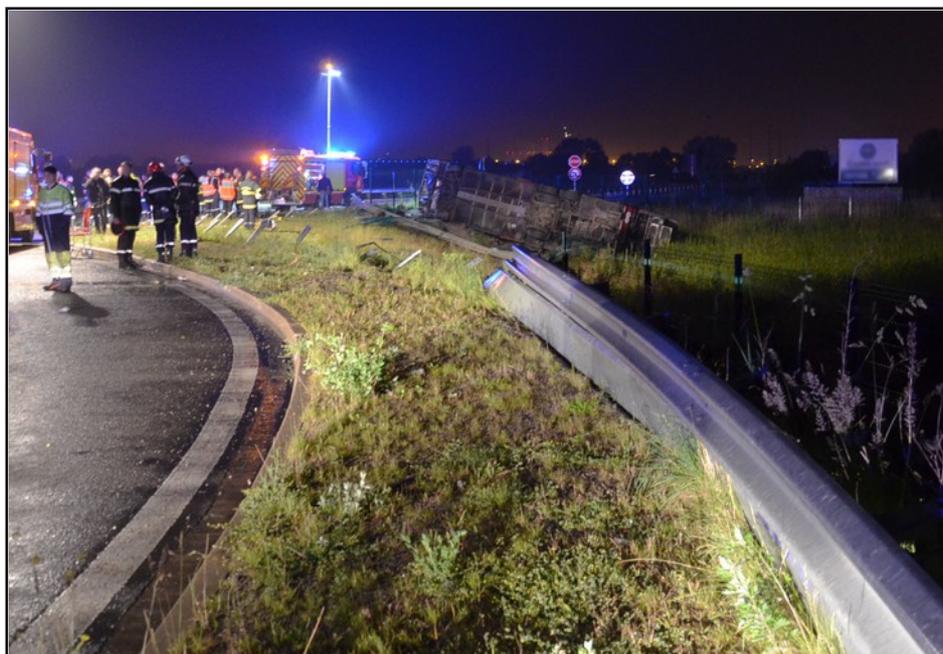
Figure 10 : Vue de l'autocar à l'arrivée des secours

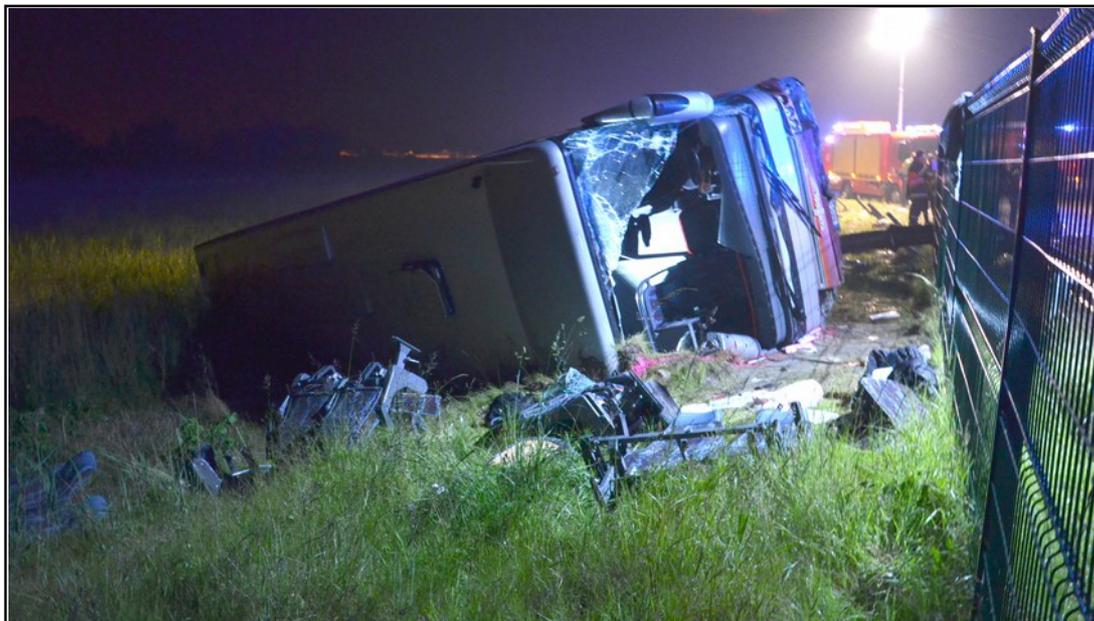
Huit rangées de doubles sièges, deux provenant du côté gauche de l'autocar situées à l'origine derrière le siège du conducteur et six situées à l'origine du côté droit derrière le siège de l'accompagnateur placé à l'avant de l'autocar ont été démontées et sorties du véhicule par les pompiers. Elles ont été retrouvées devant l'autocar sur le talus herbeux.

Figure 11 : Autre vue de l'autocar.
Les sièges retirés de celui-ci par les pompiers sont visibles sur le talus

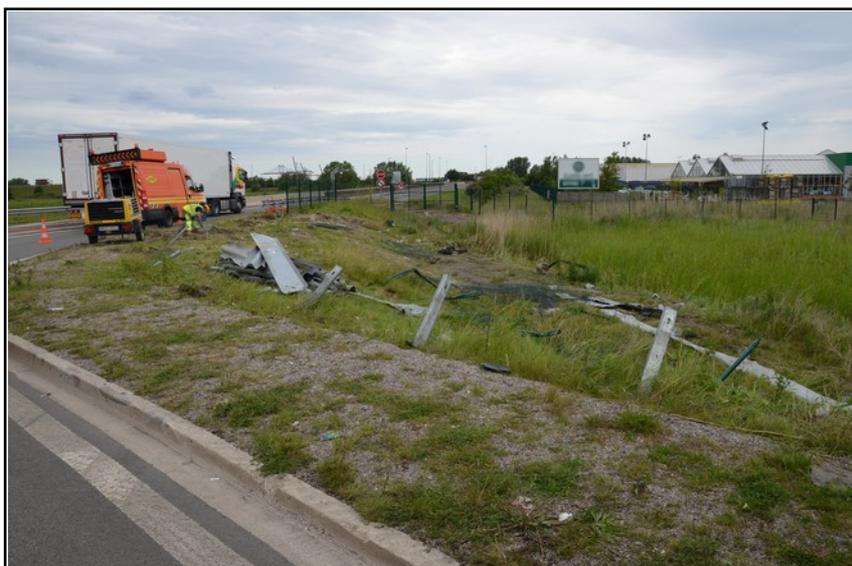
La glissière de sécurité et le grillage de clôture la bordant ont été couchés et arrachés sur une trentaine de mètres environ au niveau du carrefour giratoire et de la sortie vers la RN 316 en direction de Loon-Plage.

Figure 12 : Vue de la glissière de sécurité et de la clôture
écrasées par l'autocar

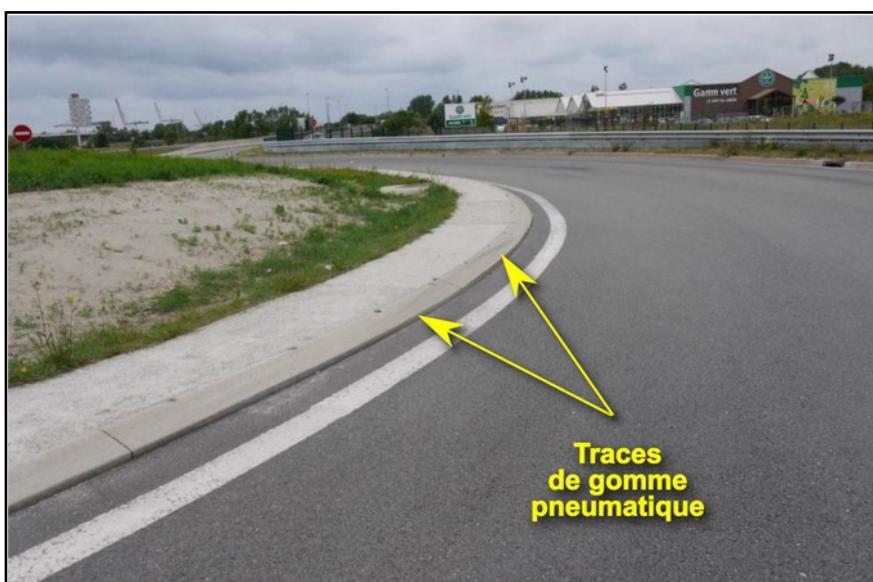
Figure 13 : Vue des traces laissées par les roues gauche de l'autocar sur la bordure de l'îlot central du giratoire

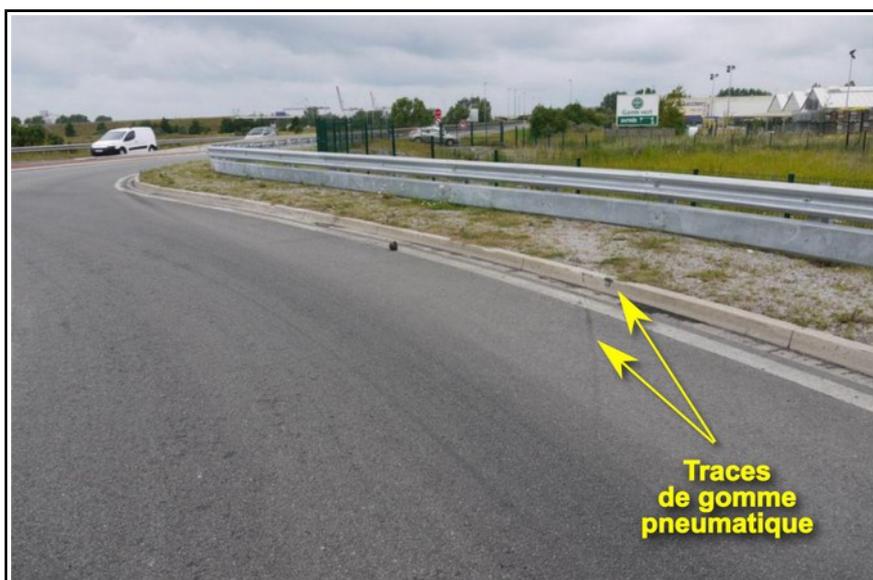
Figure 14 : Vue des traces laissées sur la chaussée et la bordure extérieure du giratoire par une des roues arrière droites de l'autocar

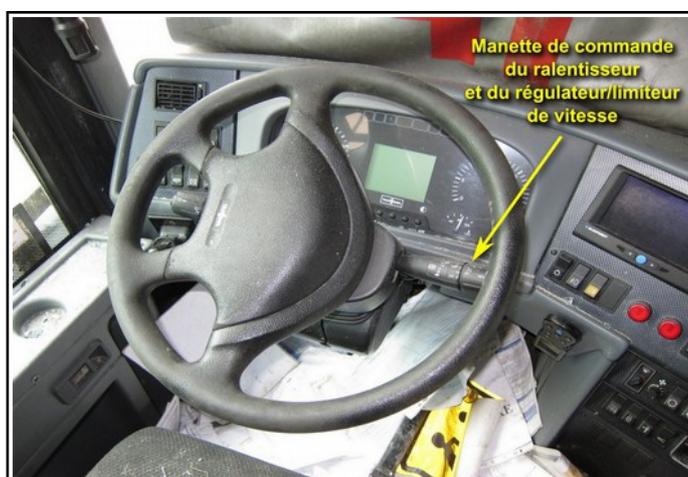
Figure 16 : Emplacement de la manette de commande du ralentisseur et du régulateur / limiteur de vitesse

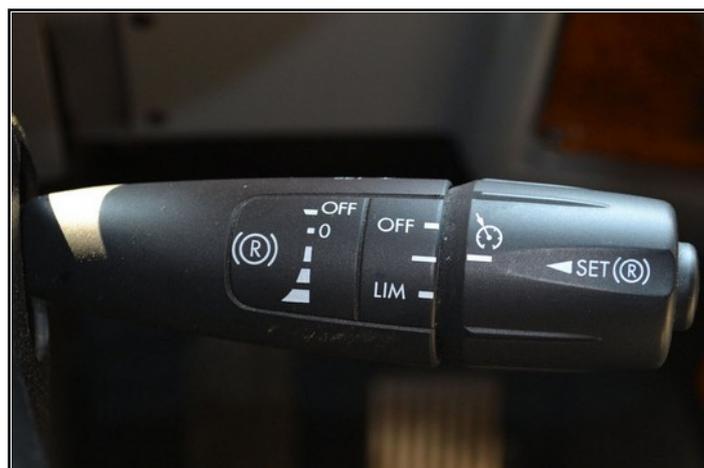
Figure 17 : Vue rapprochée de la manette de commande du ralentisseur et du régulateur / limiteur de vitesse

- l'ergonomie des commandes manuelles du régulateur de vitesse et du ralentisseur qui sont regroupées sur une même manette multifonction dont l'actionnement présente des risques de confusion entre des fonctions de sécurité et des fonctions d'aide à la conduite ;
- une formation imparfaite des conducteurs de véhicules de transport de voyageurs aux conditions d'utilisation, en toute sécurité, des aides à la conduite, notamment lors des stages de formation professionnelle obligatoire.

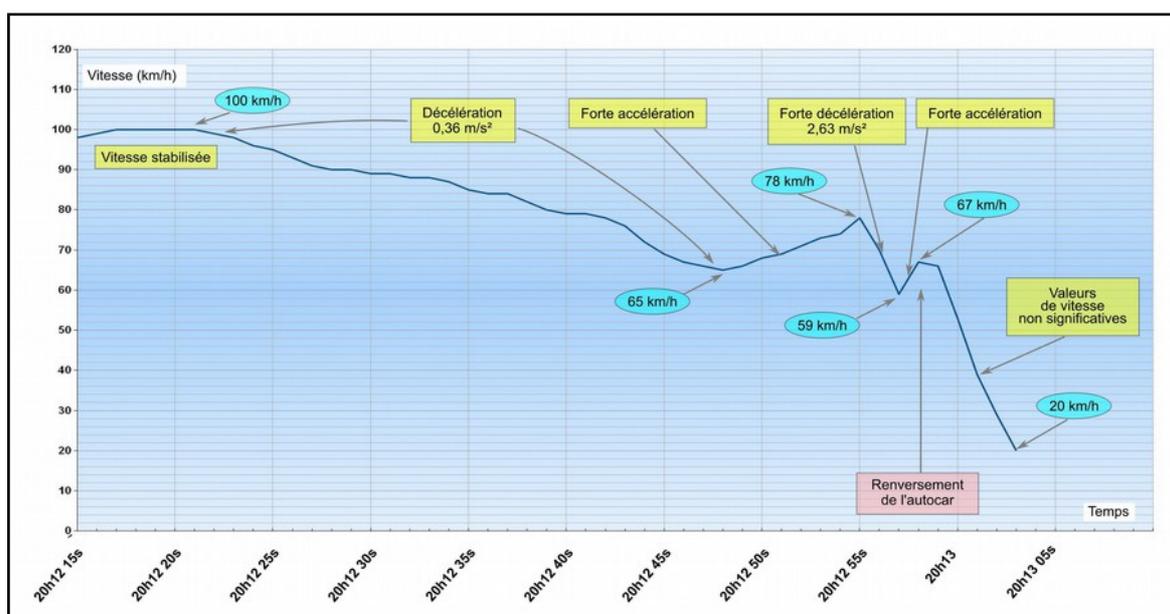
Figure 23 : Analyse des informations enregistrées par le chronotachygraphe de l'autocar au cours de la dernière minute précédant son renversement

Il ressort des données ainsi extraites du chronotachygraphe qu'avant d'aborder le carrefour giratoire incriminé, l'autocar circulait sur la RN 316 à une vitesse stabilisée de 100 km/h. La vitesse de l'autocar décroît alors régulièrement jusqu'à 65 km/h, puis augmente rapidement pour atteindre 78 km/h.

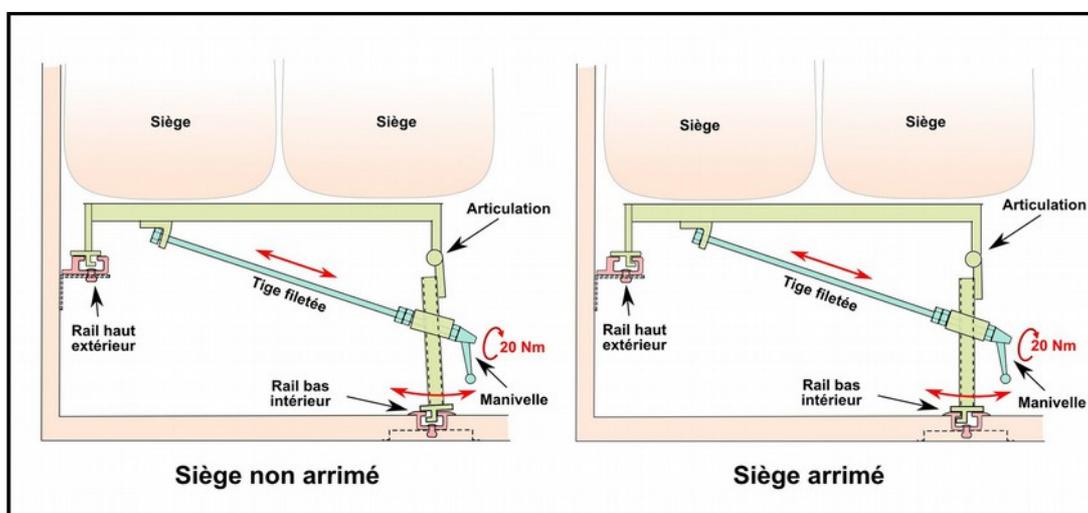
Pour chaque siège, la solidité de sa fixation aux structures de l'autocar repose ainsi sur le maintien du couple de serrage de la manivelle concernée ainsi que la présence de contre-écrous. Il n'existe aucun autre élément permettant de maintenir les ferrures susvisées dans les rails. Si le serrage de la manivelle n'a pas été correctement réalisé ou si les contre-écrous ou cette manivelle se desserrent accidentellement, le bridage du siège n'est plus assuré. Il peut alors se désolidariser du plancher et des parois de l'autocar.

Figure 24 : Schéma de fonctionnement du système de fixation des sièges
