**RAPPORT
D'ENQUÊTE TECHNIQUE
sur la collision
entre un TER et un camion
survenue le 9 décembre 2014
sur le PN n° 169
à Montauban (82)**

Mars 2016

**Bureau d'Enquêtes sur les Accidents
de Transport Terrestre**

Affaire n° BEATT-2014-012

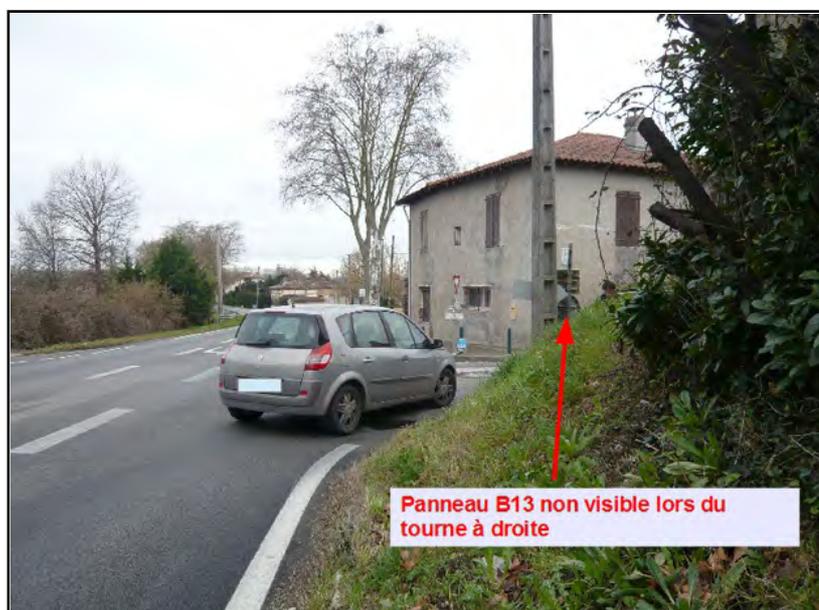
Figure 5 : Tourne à droite de la RD 928 vers le chemin du Quart

Au niveau du carrefour avec la RD 928, un panneau B13 est implanté à l'entrée du chemin du Quart. Ce panneau n'est pas visible pour les véhicules tournant à droite depuis la route départementale RD 928 vers le chemin du Quart. Il conviendrait qu'il soit repositionné en hauteur mais également en orientation, même si la présignalisation par panneaux B13 est conforme à la réglementation sur la RD 928 dans les deux sens de circulation.

- à la Ville de Montauban de mettre en conformité par rapport à la réglementation la signalisation de police relative à l'interdiction de circulation sur le chemin du Quart des véhicules de plus de 3,5 t ;
- à la Ville de Montauban d'enlever les panonceaux « sauf riverains » sur les panneaux B13 présents au niveau du chemin du Quart et d'éventuellement les remplacer par des panonceaux « sauf véhicules autorisés » ;
- à la Ville de Montauban et à la SNCF, d'empêcher, par tout moyen approprié, la traversée du passage à niveau n° 169 par les poids lourds de plus de 3,5 t ou d'élargir le passage à niveau n° 169 et ses abords de 5 à 6 mètres (au minimum).

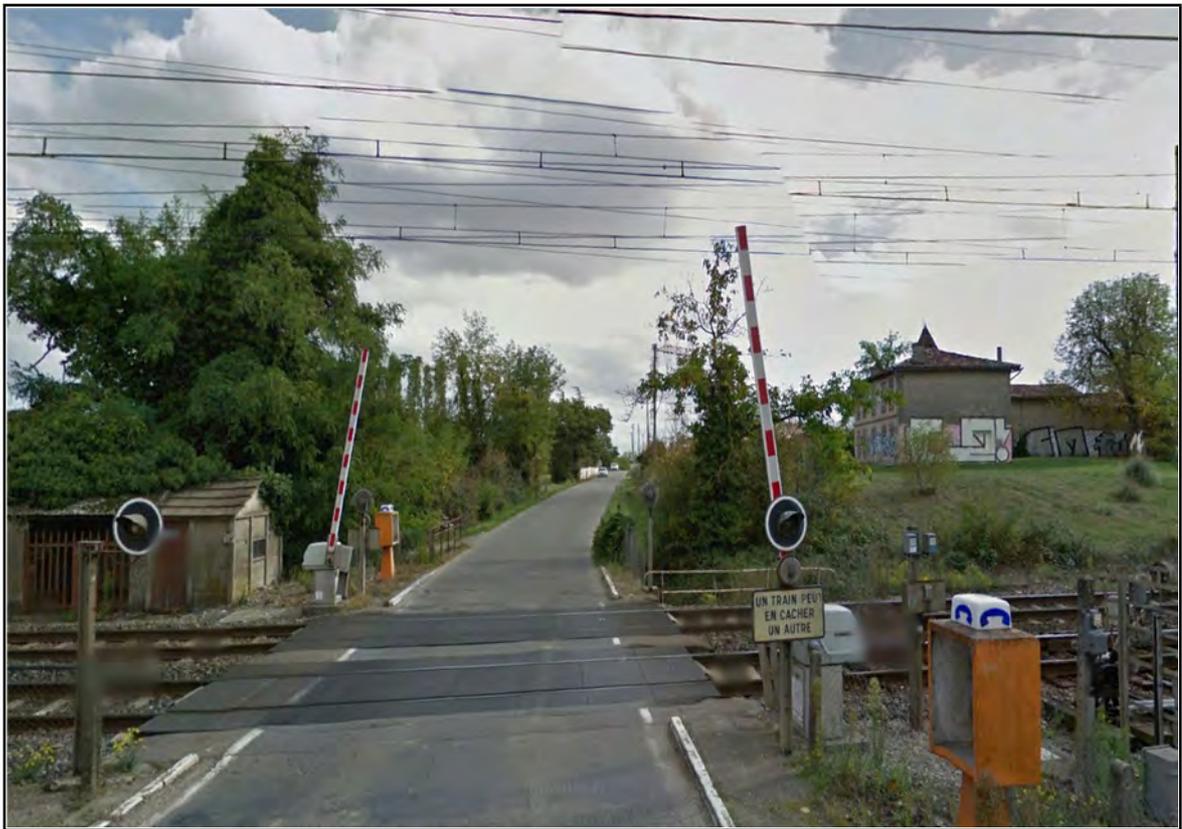
**Figure 6 : Le passage à niveau n° 169
vu dans le sens de circulation du camion accidenté**

Aucun diagnostic de sécurité n'a été réalisé sur ce PN avant fin 2014. Il n'est pas inscrit au programme national de sécurisation.

- *la SNCF à procéder, en collaboration avec la ville de Montauban, à un diagnostic de sécurité complet du passage à niveau en prenant en compte un moment de circulation réactualisé avec des données de trafic récentes et une vitesse maximale de traversée du passage à niveau conforme à l'arrêté de la Ville de Montauban en vigueur (70 km/h et non 90 km/h).*

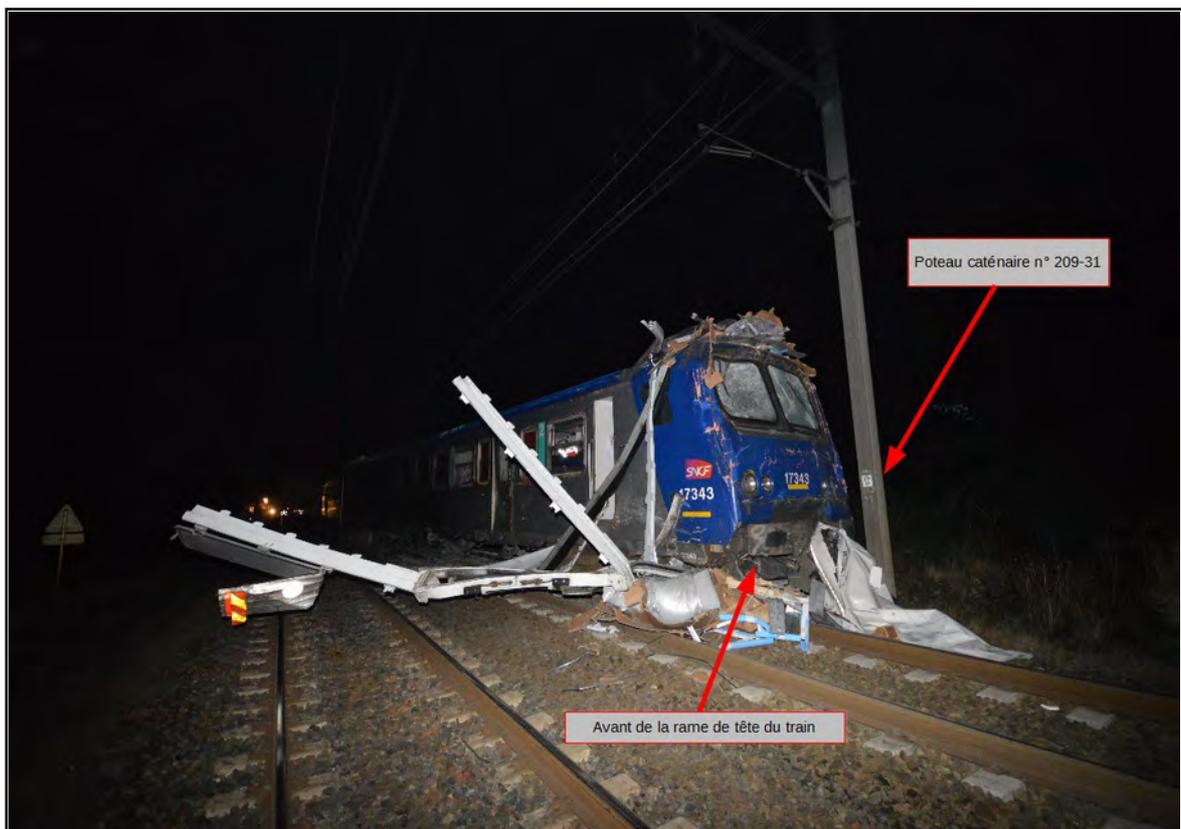
Figure 9 : Position finale de la rame de tête du train après la collision

Suite à la collision avec le camion, la rame de tête a déraillé et a subi des dégâts au niveau de la cabine de conduite.

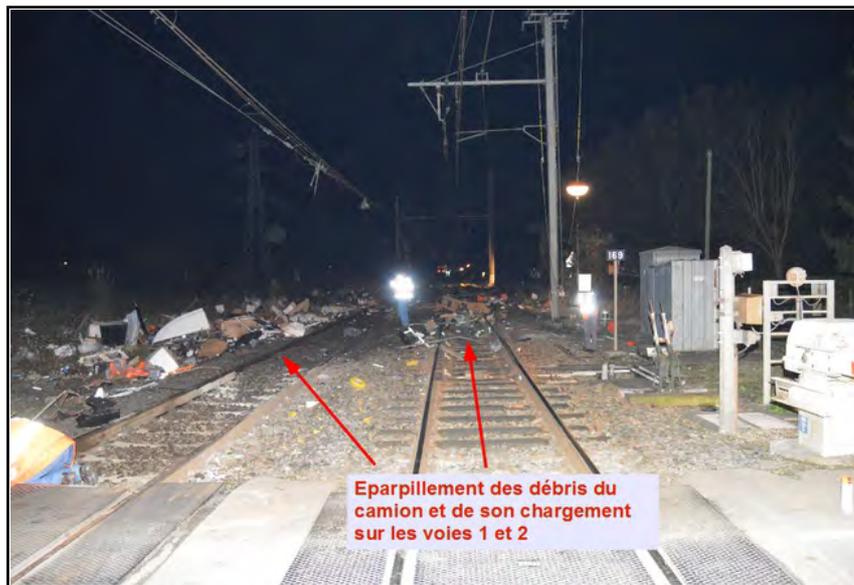
Figure 10 : Position des débris du camion sur les voies ferroviaires

- des débris d'une partie de la carrosserie du camion (bâche blanche et ridelles) est restée présente au-dessus et au niveau de l'avant du TER. Les charnières des deux portes arrières sont visibles à la droite de l'avant du TER ;

- les débris du camion et de son chargement (mobilier) ont été éparpillés sur les voies ferrées ;

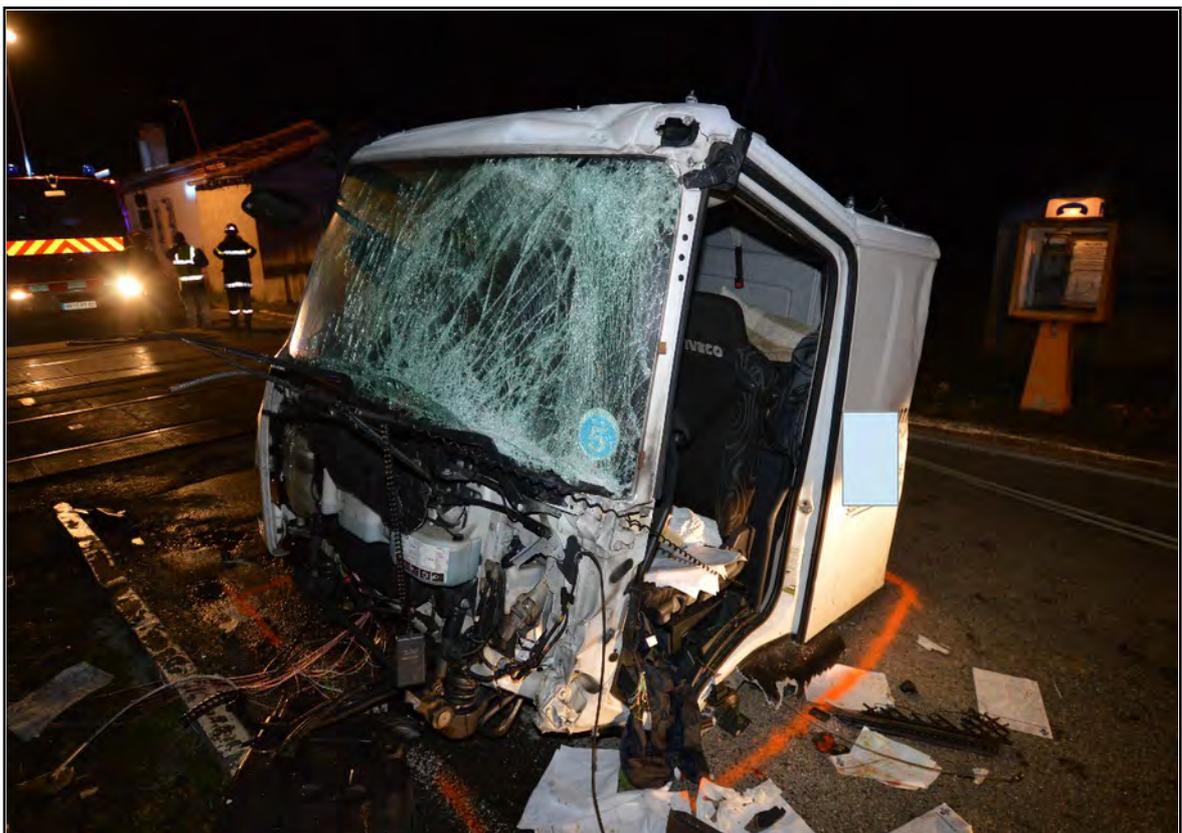
Figure 11 : État de la cabine du camion après la collision

Le camion est détruit, excepté la cabine de conduite qui a été endommagée, principalement sur son côté gauche. Le chargement du camion a été également détruit et éparpillé sur les voies.

- la cabine du camion a été détériorée, principalement sur son côté gauche ;

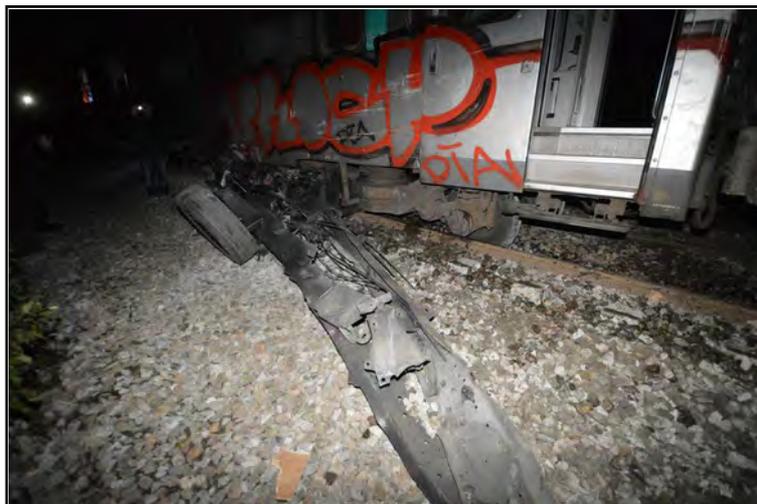
Figure 12 : Partie du châssis du camion sous la rame avant du TER

L'essieu avant et une partie du châssis du camion se sont retrouvés coincés en partie basse de la rame de tête et l'ont endommagée.

- la treille, support bas de la carrosserie, est restée coincée sous les roues avant de la rame avant du TER ;

- une partie de l'essieu avant, encore solidaire d'une grande partie des longerons du châssis, est coincée sous la rame avant du TER sur le côté arrière gauche. Le moteur et la boîte de vitesses sont coincés sous la rame avant ;

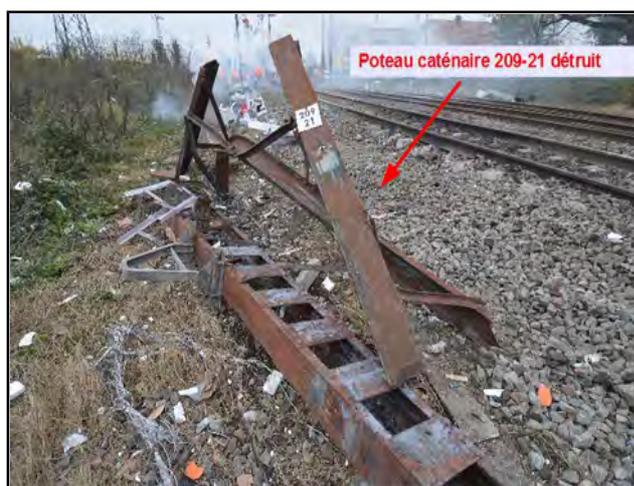
Figure 13 : État du poteau caténaire n° 209-21 après l'accident

- l'essieu arrière a été désolidarisé du châssis et s'est retrouvé à gauche de la voie 1 au niveau du poteau caténaire n° 209-27 ;
- la caténaire est avariée et deux poteaux caténaires ont subi des dégâts côté voie 1 ;
- en amont du passage à niveau, c'est-à-dire du côté Montauban, le réglage des caténaires au niveau des poteaux supports de caténaires n° 209-1, 209-3, 209-5, 209-7 et 209-9 est à reprendre. ;
- les consoles de lignes des supports n° 209-11, 209-13, 209-15 et 209-17 ont été vrillées ;
- côté voie 1 (dans le sens Montauban vers Toulouse), après le PN n° 169 dans la direction de Toulouse et dans l'ordre de la numérotation des poteaux supports de caténaire :
 - le poteau numéroté 209-21 (poteau en « treille métallique ») a été détruit ainsi que son massif et son armement,

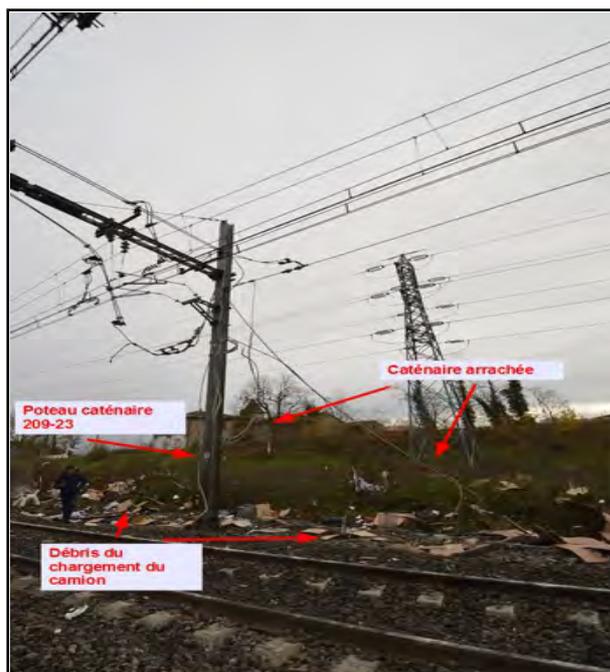
Figure 14 : État du poteau caténaire n° 209-23 après l'accident

– le poteau numéroté 209-23 est intact mais la caténaire a été « arrachée »,

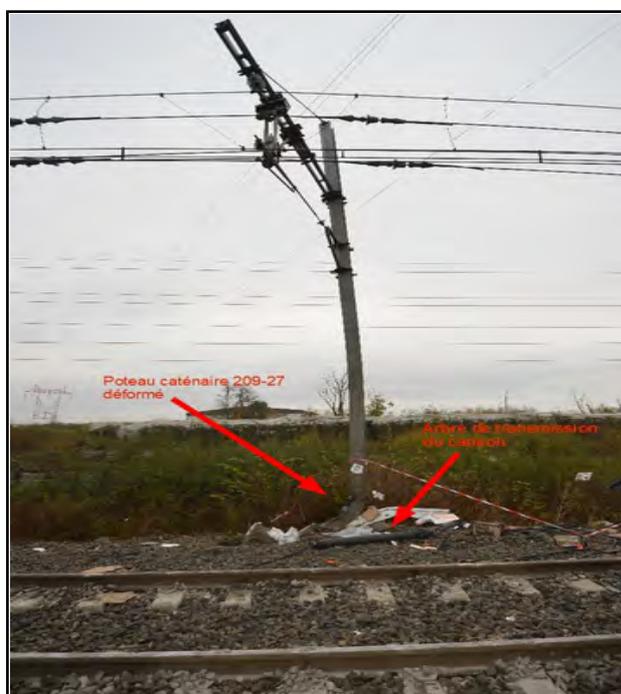
Figure 15 : État du poteau caténaire n° 209-27 après l'accident

– le poteau numéroté 209-27 est complètement déformé et son massif de fondation « descellé ». La caténaire au niveau de ce poteau a également été arrachée.

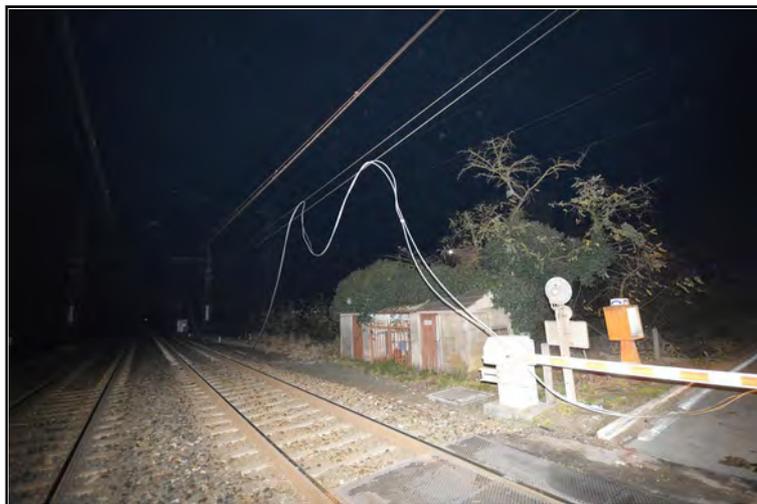
Figure 16 : Feeder arraché

- le poteau numéroté 209-31 (poteau au niveau duquel l'avant du TER après déraillement s'est arrêté) est intact.
- 2 × 200 m de feeder ont été arrachés.

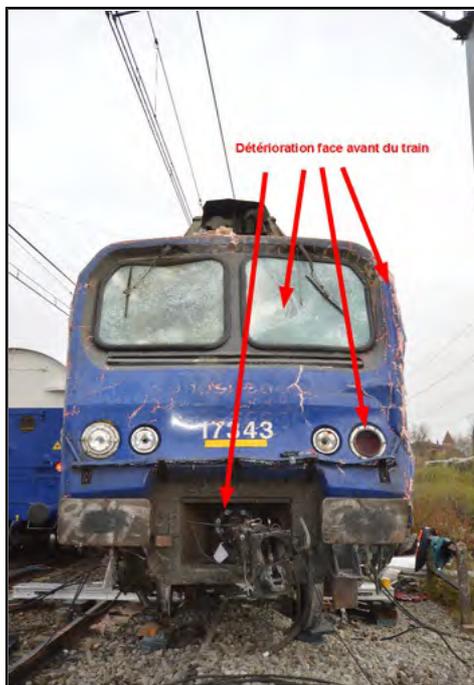
Figure 17 : État de l'avant de la rame de tête du train après l'accident

- la partie avant gauche de la rame avant est très endommagée.

- dans la rame avant, le plafond de la cabine conducteur s'est écroulé, le tableau de bord a été endommagé à de multiples endroits et les vitres ont été brisées.
