# **RAPPORT D'ENQUÊTE TECHNIQUE** sur l'incendie survenu à bord de la navette fret Eurotunnel 7340 le 17 janvier 2015

Affaire n° BEATT-2015-001

**BEA-TT – Bureau d'enquêtes sur les accidents  
de transport terrestre**

**RAIB – Rail Accident Investigation Branch**

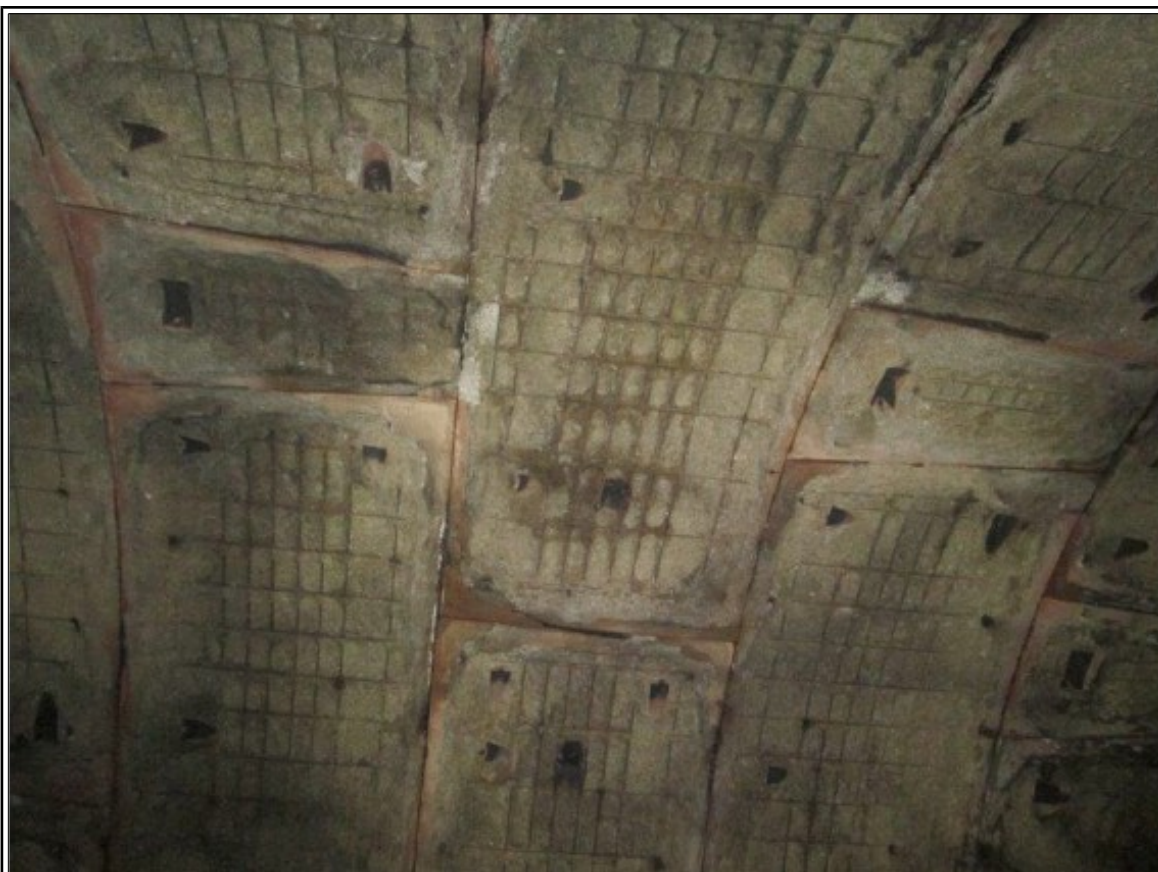
Le tunnel ferroviaire Nord est endommagé. Outre la caténaire et le câblage électrique qui sont avariés, le béton armé de la voûte a été dégradé par l'incendie. Sur une soixantaine de mètres, l'enrobage s'est détaché laissant voir les armatures des voussoirs.

*Figure 3 : Dégâts à la voûte du tunnel au droit des camions incendiés*

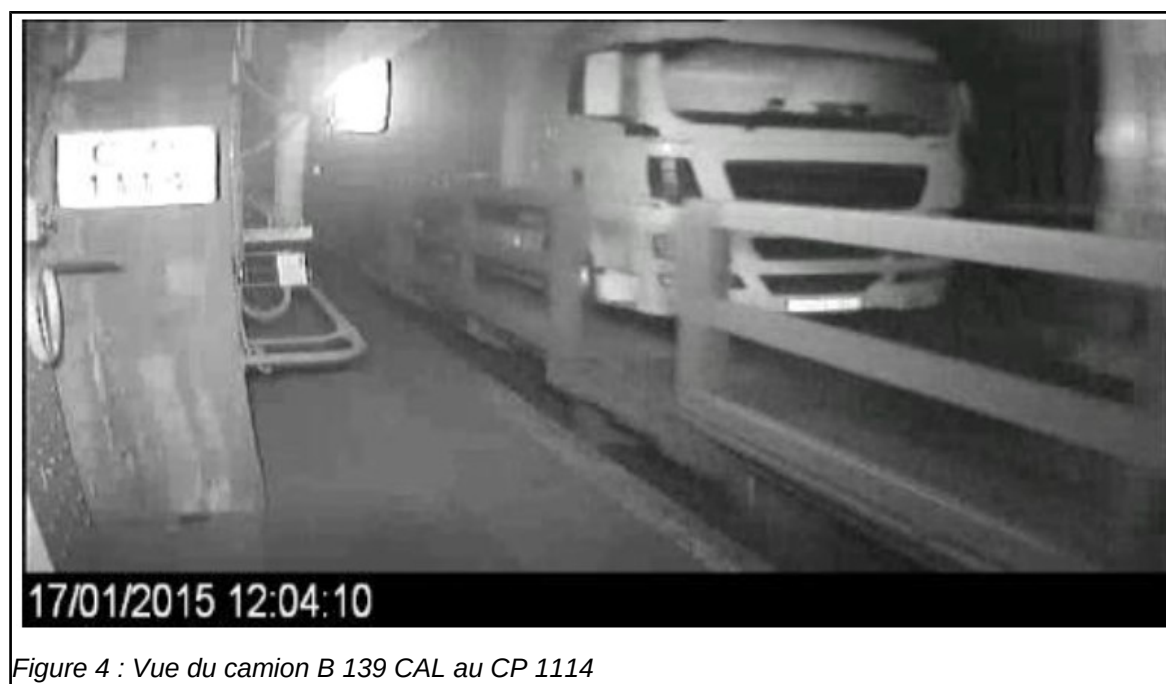
Ensuite, la caméra située dans le tunnel au CP 1114 montre qu'à 12h04'10 la cabine de ce même camion semble être pleine de fumée.

Figure 4 : Vue du camion B 139 CAL au CP 1114

Il est donc rapidement apparu évident que l'incendie a pris naissance au niveau du camion immatriculé B 139 CAL situé sur le 15<sup>e</sup> et avant-dernier wagon de la rame de tête et qu'il a été causé par un amorçage électrique entre la caténaire et une partie haute de ce camion.

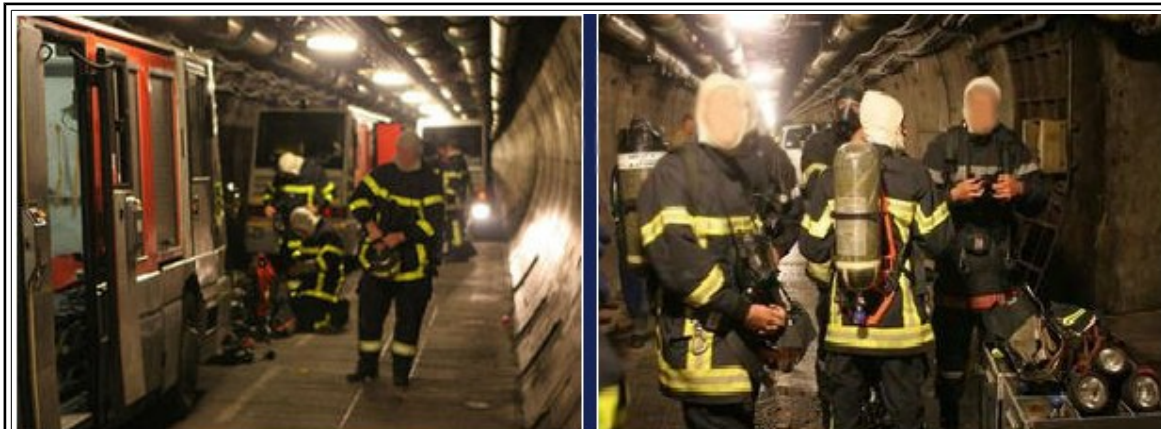
Figure 40 : Images de la lutte contre l'incendie
