**RAPPORT
D'ENQUÊTE TECHNIQUE
sur le carambolage
survenu le 5 février 2015
sur l'autoroute A6
à Évry (91)**

Mai 2016

**Bureau d'Enquêtes sur les Accidents
de Transport Terrestre**

Affaire n° BEATT-2015-003

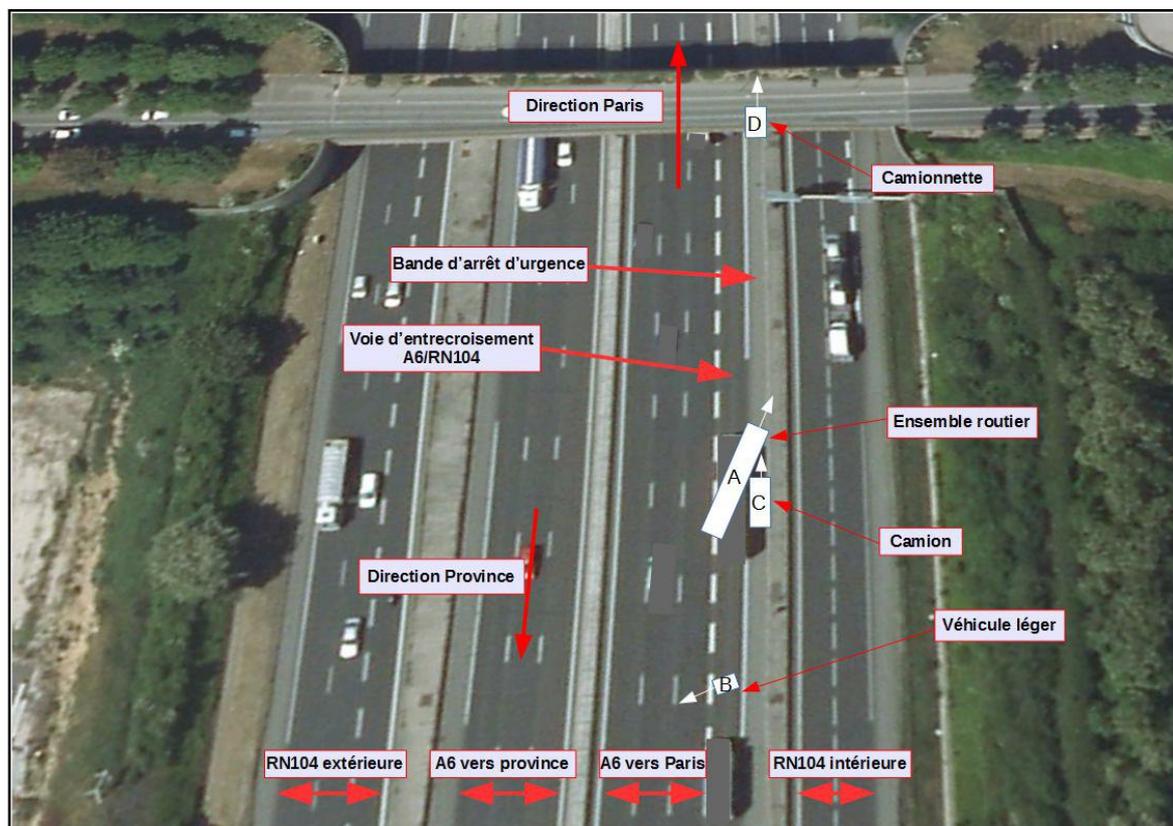
Figure 5 : Position finale des véhicules après l'accident

Des traces de freinage de l'ensemble routier sont présentes sur une longueur de 49 m du PR 26+318 au PR 26+268 sur les voies du milieu et de droite de l'autoroute A6.

De multiples débris, provenant des différents points de choc, sont présents du PR 26+300 au PR 26+270 sur les voies du milieu et de droite de l'autoroute, ainsi que sur la bretelle d'accès à la RN104.

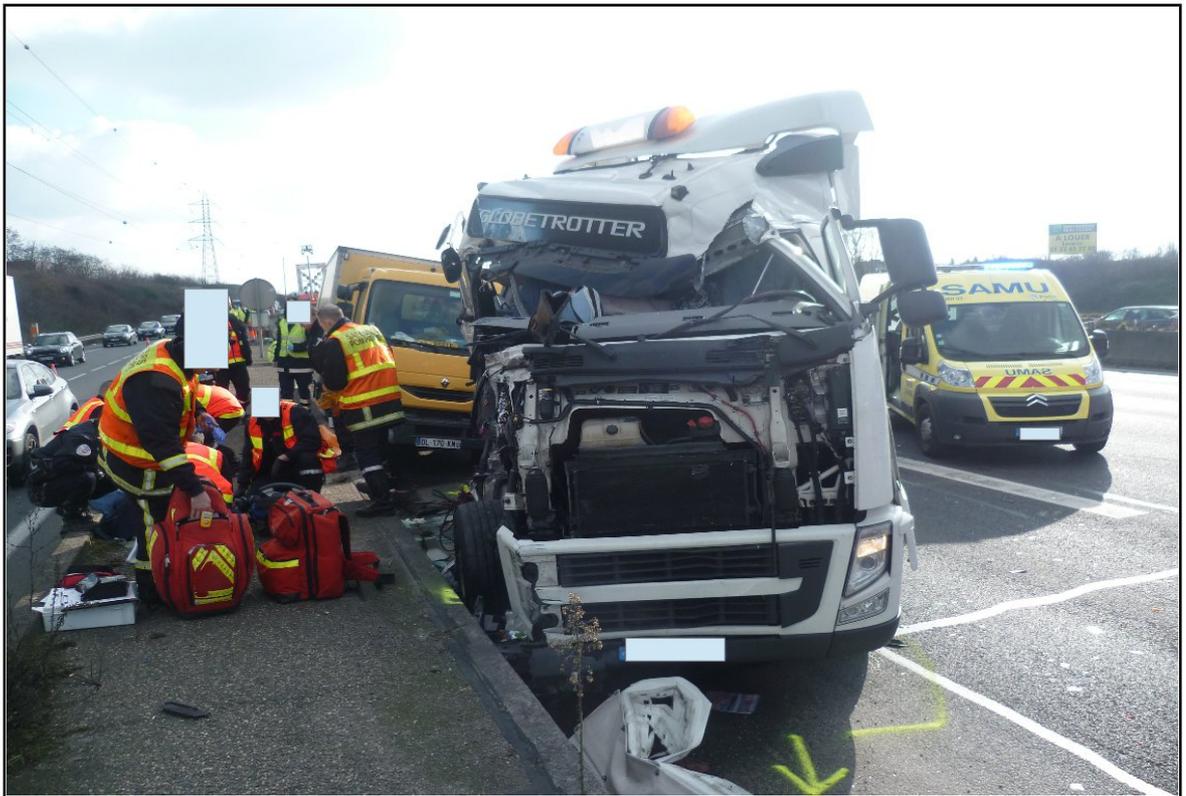
Le tracteur de l'ensemble routier a été fortement endommagé à l'avant droit et a subi des dégâts à l'avant gauche.

Figure 6 : Vue de l'avant de l'ensemble routier (A) avec vue en arrière-plan du camion

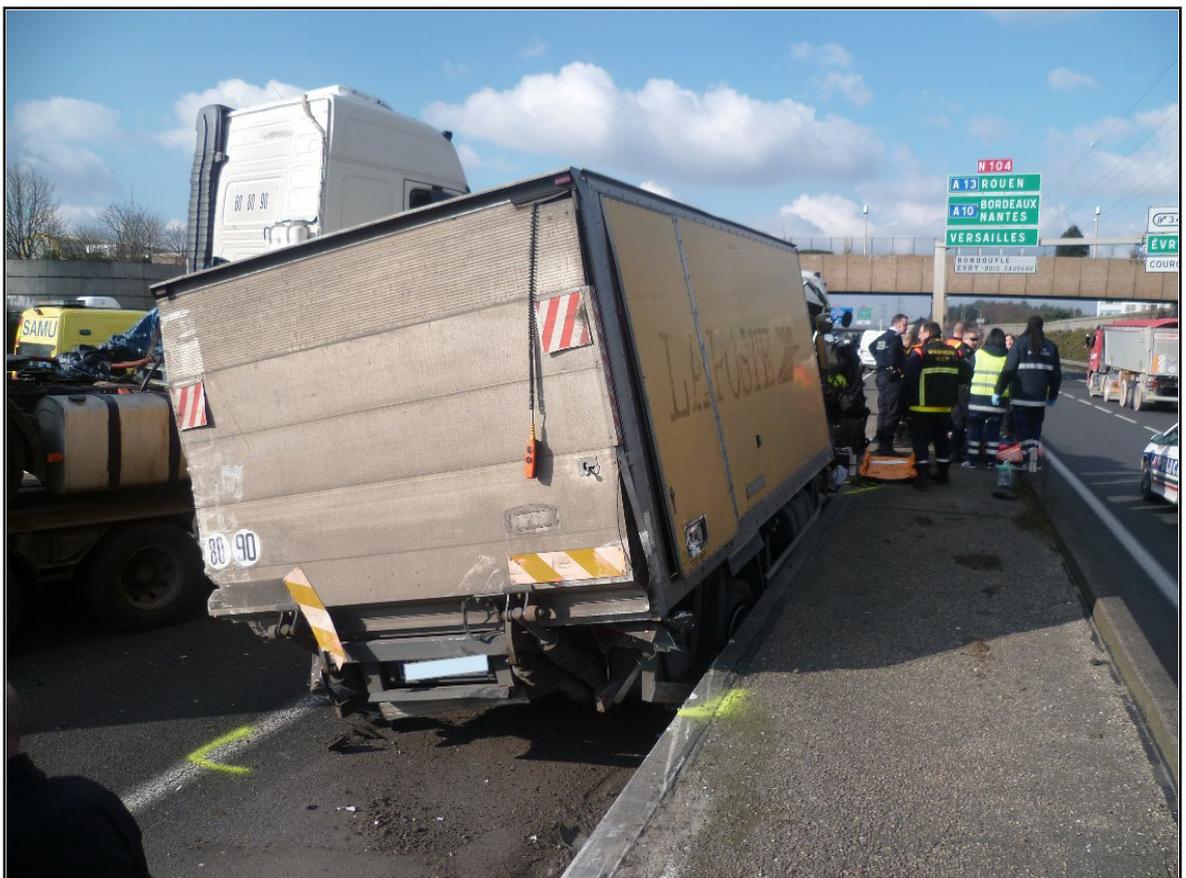
La partie arrière du camion a été fortement endommagée et plus particulièrement à l'arrière gauche.

Figure 9 : Vue arrière du camion (C) immobilisé contre le terre-plein de séparation

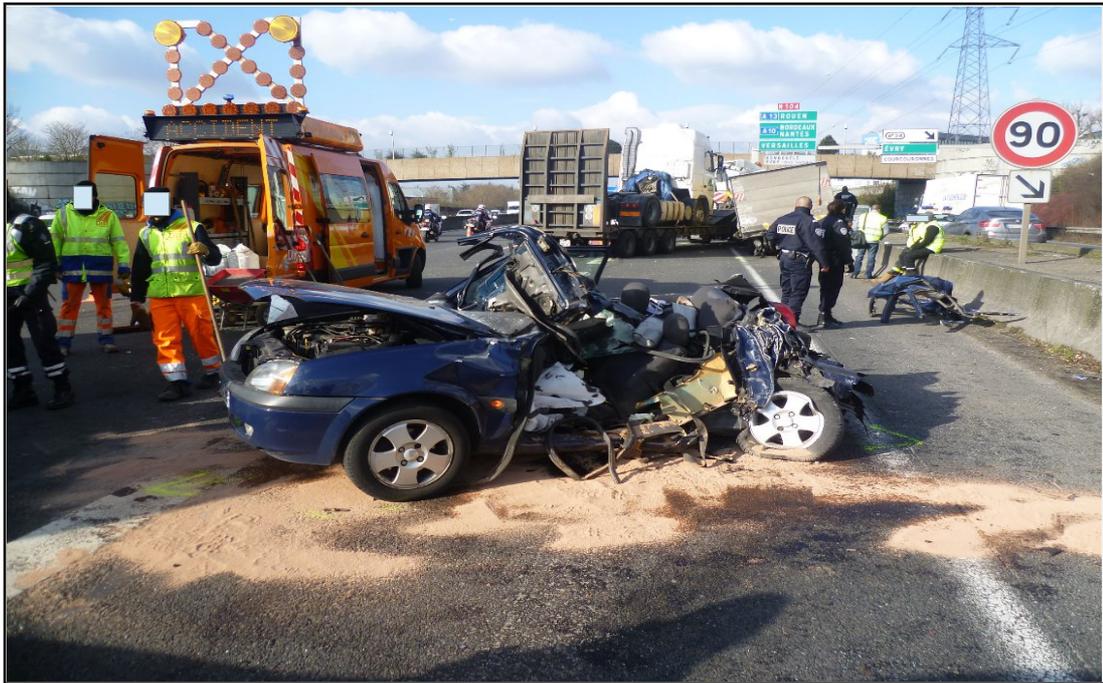
Le véhicule léger a été presque complètement détruit et écrasé.

Figure 10 : Vue du véhicule léger (B) après l'accident

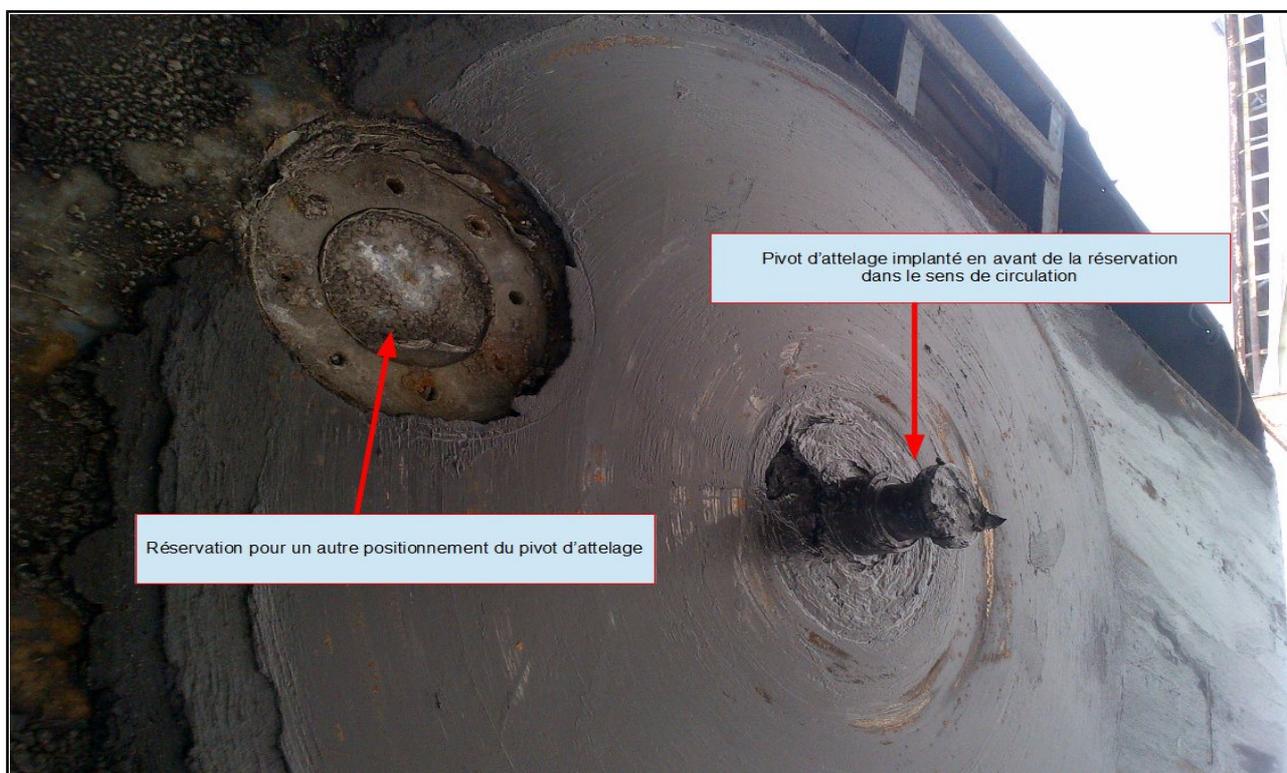
La présence de ces deux réservations n'était pas précisée dans la réception initiale de la semi-remorque, néanmoins la semi-remorque a bien été réceptionnée avec 2 positions de pivots d'attelage.

Le pivot d'attelage présent sur la semi-remorque était fixé sur la réservation située le plus en avant de la semi-remorque (dans le sens de circulation).

Figure 12 : Vue de dessous du pivot d'attelage de la semi-remorque avec une réservation pour un autre positionnement du pivot

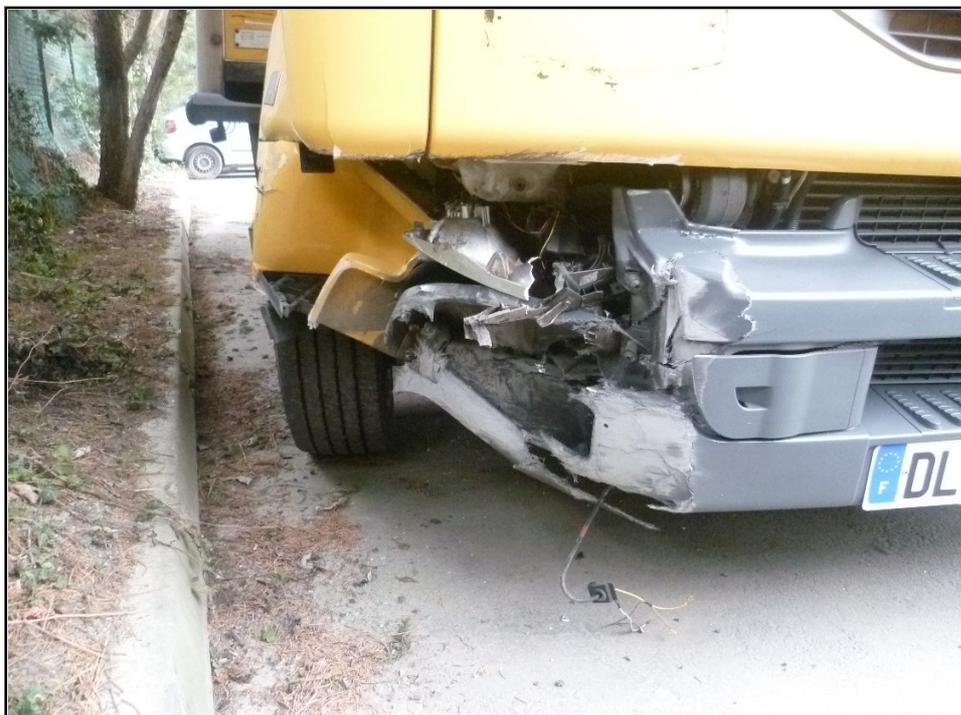
Le côté droit du camion présente des dégradations suite au contact du véhicule avec le muret en béton. Ce contact avec le muret a également enfoncé le pare-chocs avant-droit.

Figure 15 : Vue de l'avant droit du camion

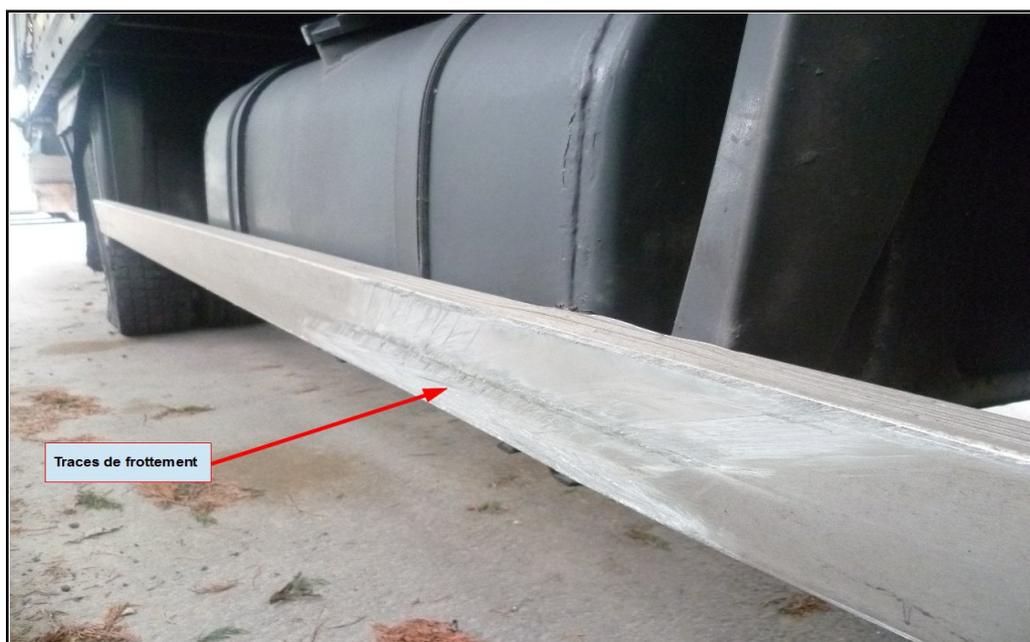
Figure 16 : Vue du côté droit du camion

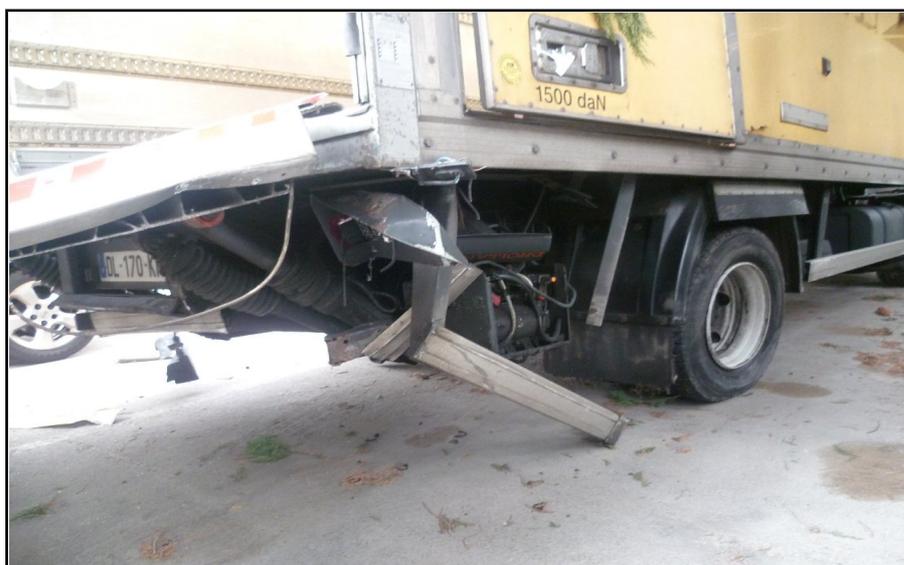
Figure 17 : Vue de l'arrière droit du camion

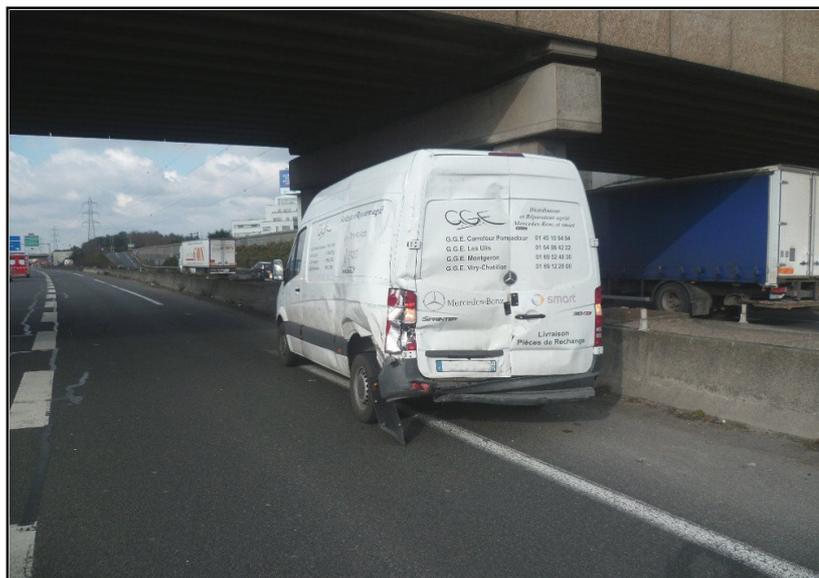
La camionnette est endommagée à son arrière gauche ; carrosserie arrière gauche enfoncée, optiques cassés, pare-chocs arrière et marche-pieds enfoncés.

Figure 20 : Position et état de la camionnette après l'accident

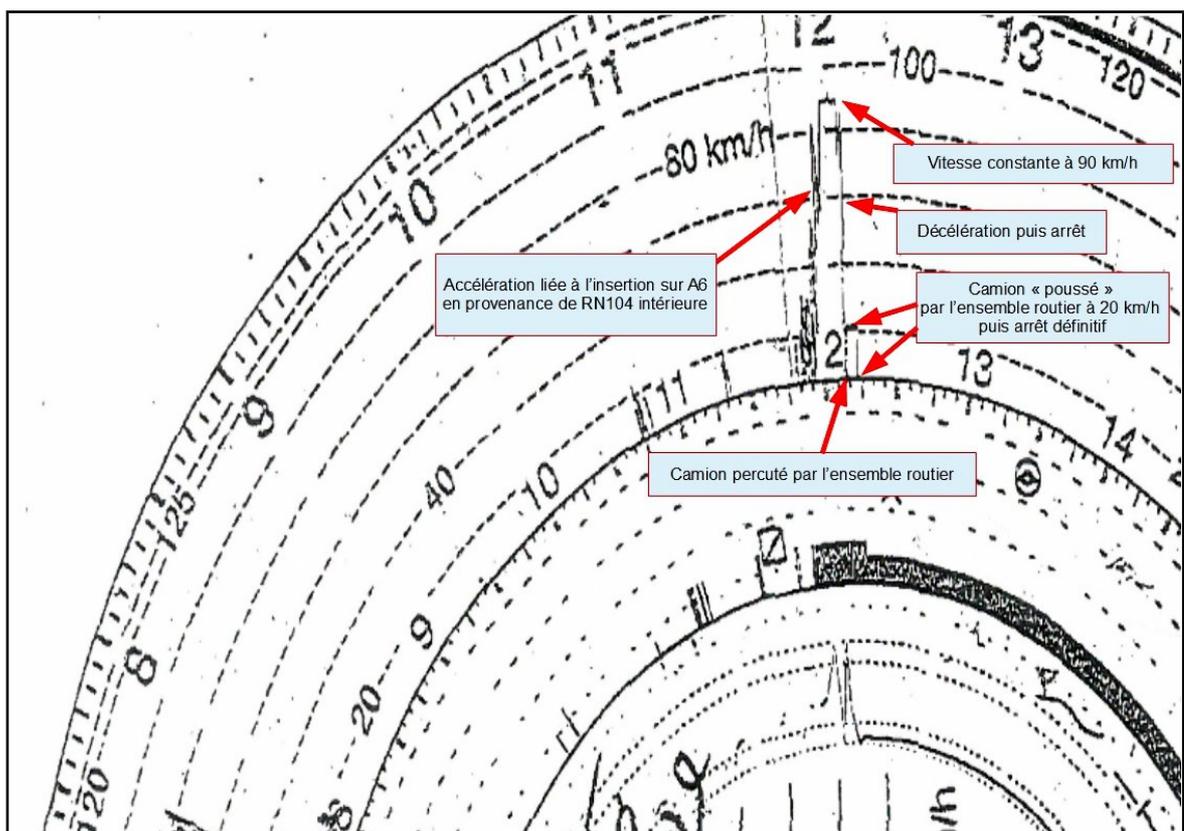
L'exploitation du disque d'enregistrement du 5 février 2015 montre que le camion était à l'arrêt au moment du choc avec l'ensemble routier à 12h09. Immédiatement après ce choc, la vitesse est montée à environ 20 km/h, vitesse à laquelle le camion a été « poussé » par l'ensemble routier, pour retomber quelques secondes plus tard à 0 km/h.

Figure 21 : Extrait du disque d'enregistrement du chronotachygraphe le jour de l'accident

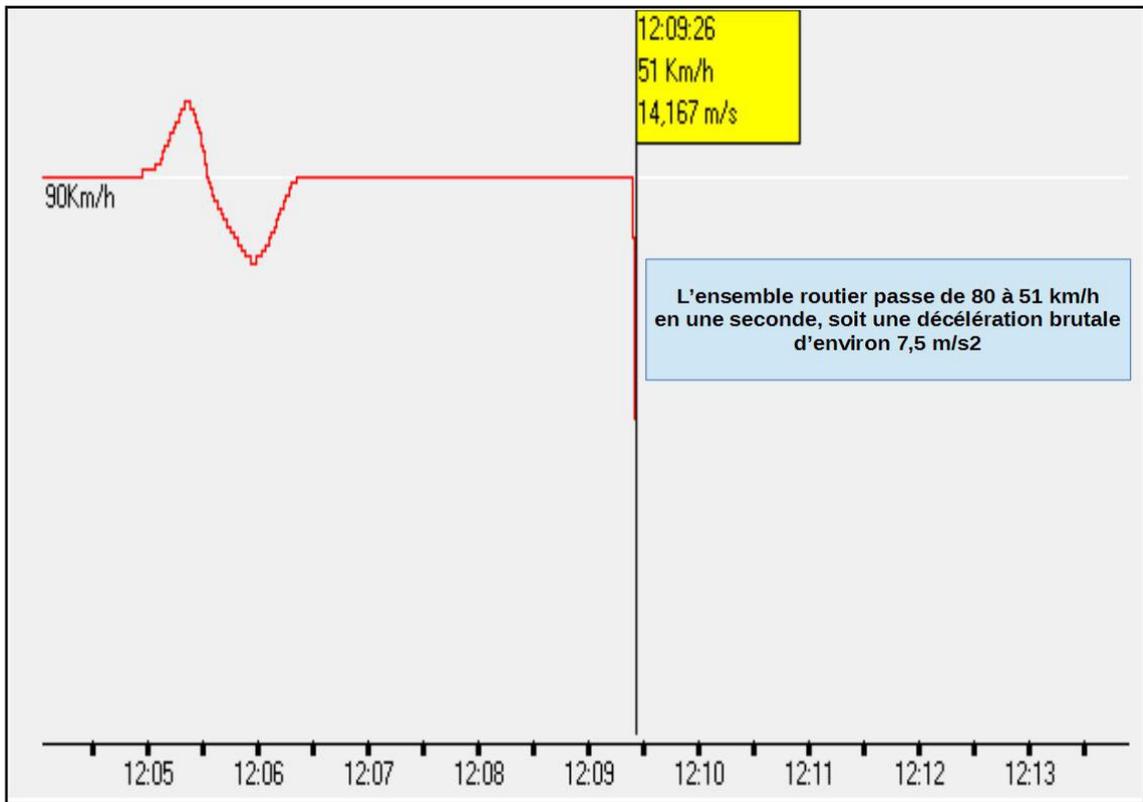
A 12h09'26", une chute de vitesse très importante est constatée, elle passe de 80 à 51 km/h en une seconde.

Figure 24 : Chute brutale de la vitesse à 12h09min26s

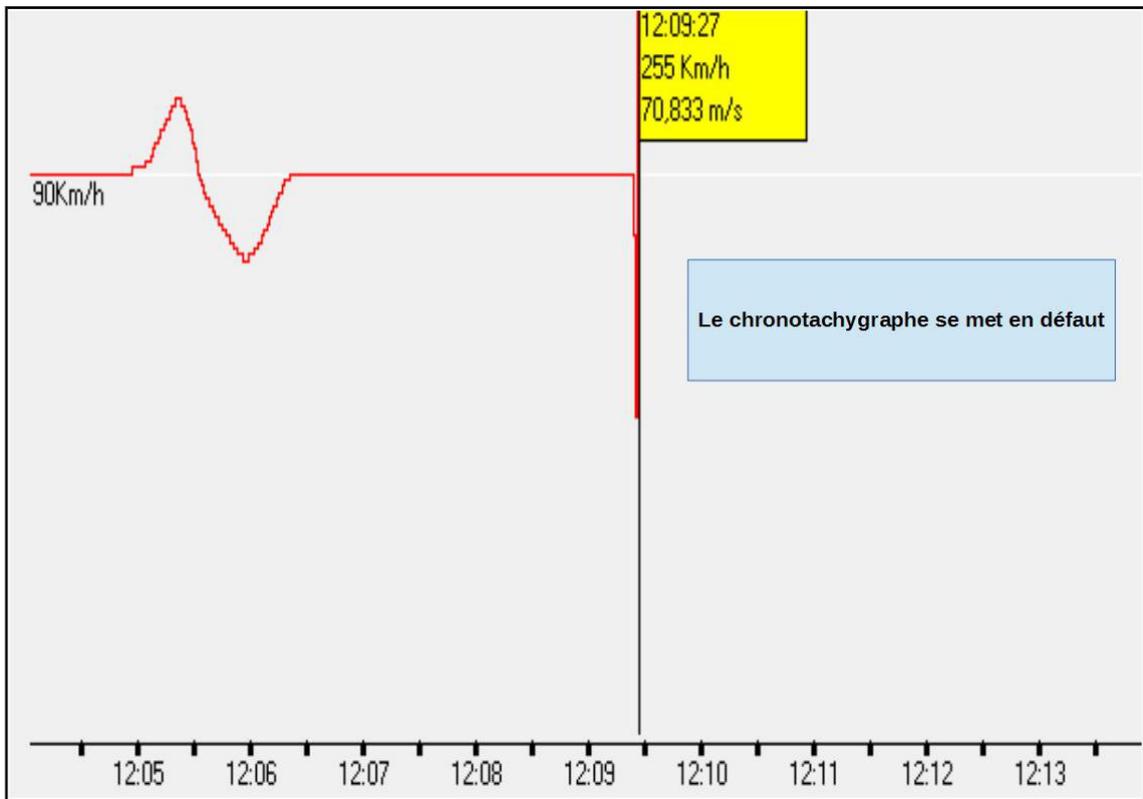
A 12h09'27", une pointe à 255 km/h est enregistrée correspondant à la vitesse maximale que peut enregistrer le chronotachygraphe et qui correspond à une anomalie d'enregistrement, ici due à une rupture d'alimentation électrique certainement due au choc. Il peut donc être conclu que l'accident entre l'ensemble routier et le véhicule FORD a eu lieu à 12h09'27".

Figure 25 : Anomalie d'enregistrement de la vitesse (255km/h) due au choc à 12h09min27s

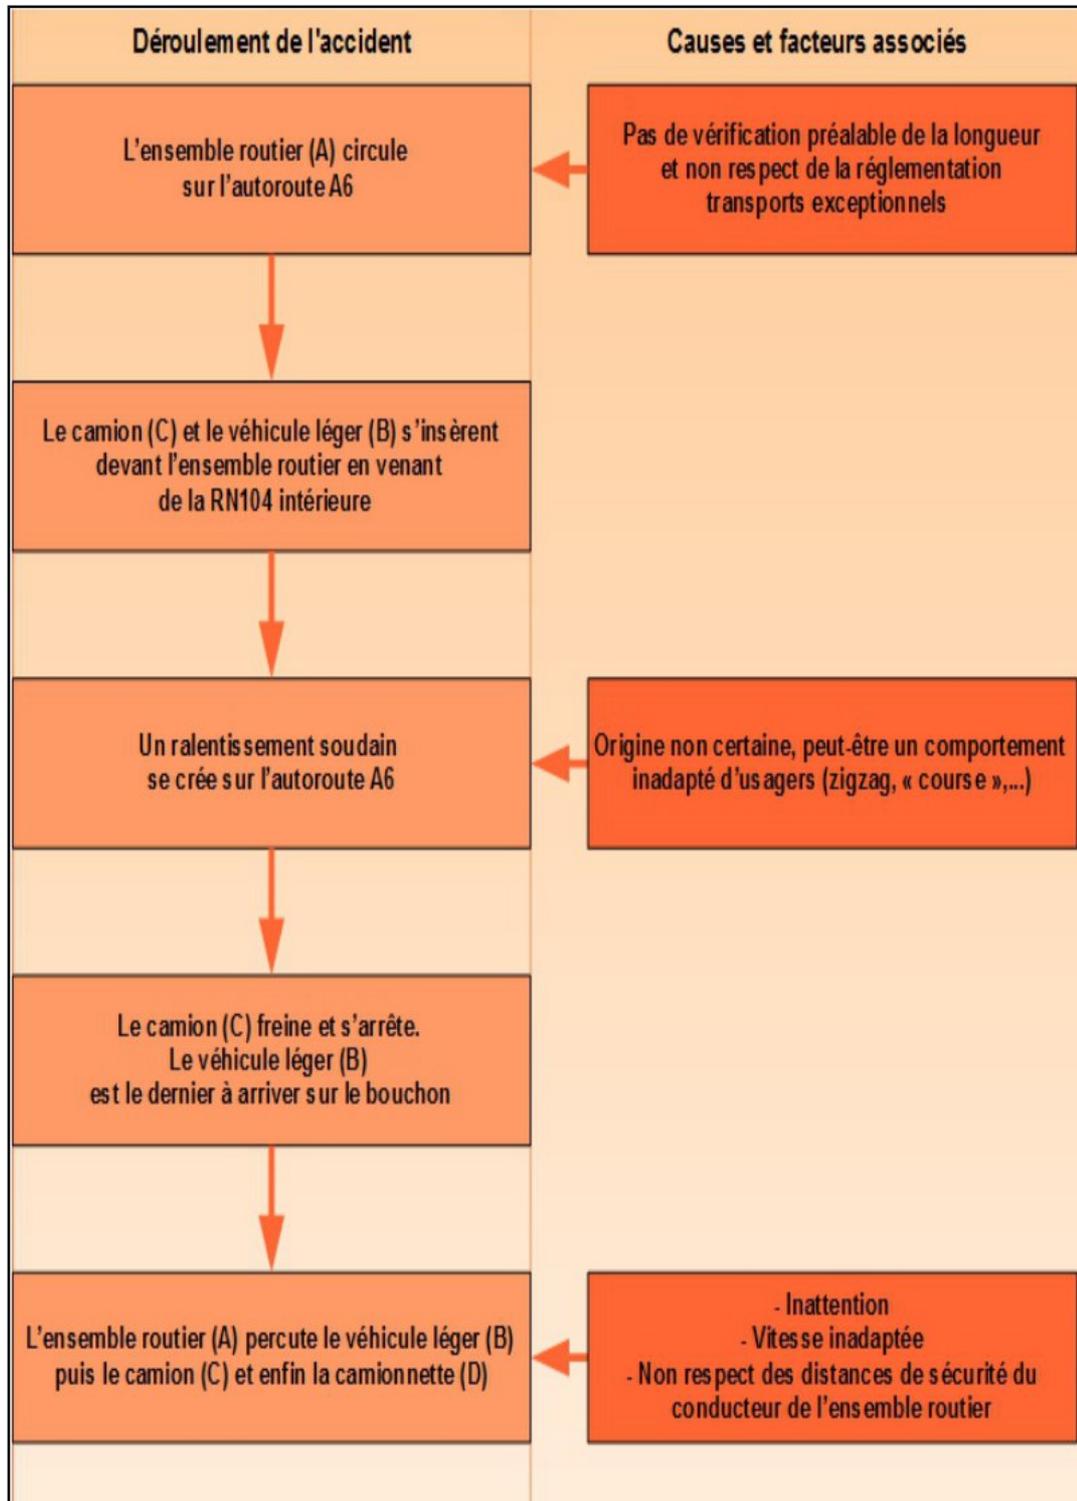
Figure 29 : Schéma des causes et des facteurs associés

Le caractère de transport exceptionnel de l'ensemble routier ne peut pas être considéré comme une cause de l'accident, toutefois les conditions de sa présence sur l'autoroute A6 révèlent un manque de respect de la réglementation en vigueur.

La cause directe de l'accident est l'absence de ralentissement de l'ensemble routier à l'approche d'un bouchon sur l'autoroute A6.

Cette absence de ralentissement a pu résulter de la conjugaison de facteurs tels que l'inattention du conducteur de l'ensemble routier, une vitesse inadaptée aux conditions de trafic et le non-respect des distances de sécurité entre véhicules en circulation.
