Mai 2006

**Bureau d'enquêtes sur les Accidents
de Transport Terrestre**

Affaire n°BEATT-2004-009

**Rapport d'enquête technique
sur l'accident du 24 novembre 2004
au passage à niveau n°71 à Millau (12)**

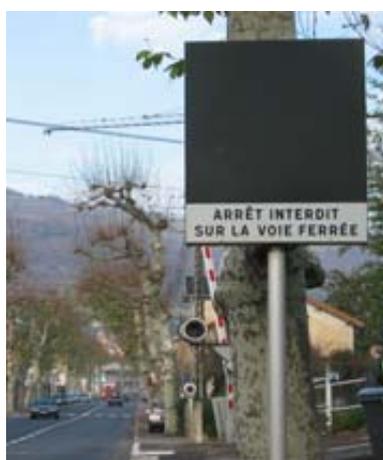
Panneau éteint

L'écran lumineux est normalement éteint. Dans chaque sens de circulation, une boucle électromagnétique située dans la chaussée à l'aval du panneau peut détecter la présence d'un véhicule immobilisé ; elle active ainsi le panneau lors d'une remontée de queue pouvant affecter le PN.

Au moment de l'accident, des travaux étaient en cours sur la RN9, légèrement au nord du PN. La détection des véhicules était désactivée depuis plusieurs semaines car le rabotage de la chaussée avait conduit à enlever la boucle électromagnétique ; le panneau lumineux ne fonctionnait pas et seule la mention écrite apparaissait, mais rien n'indiquait le non fonctionnement du panneau lumineux.

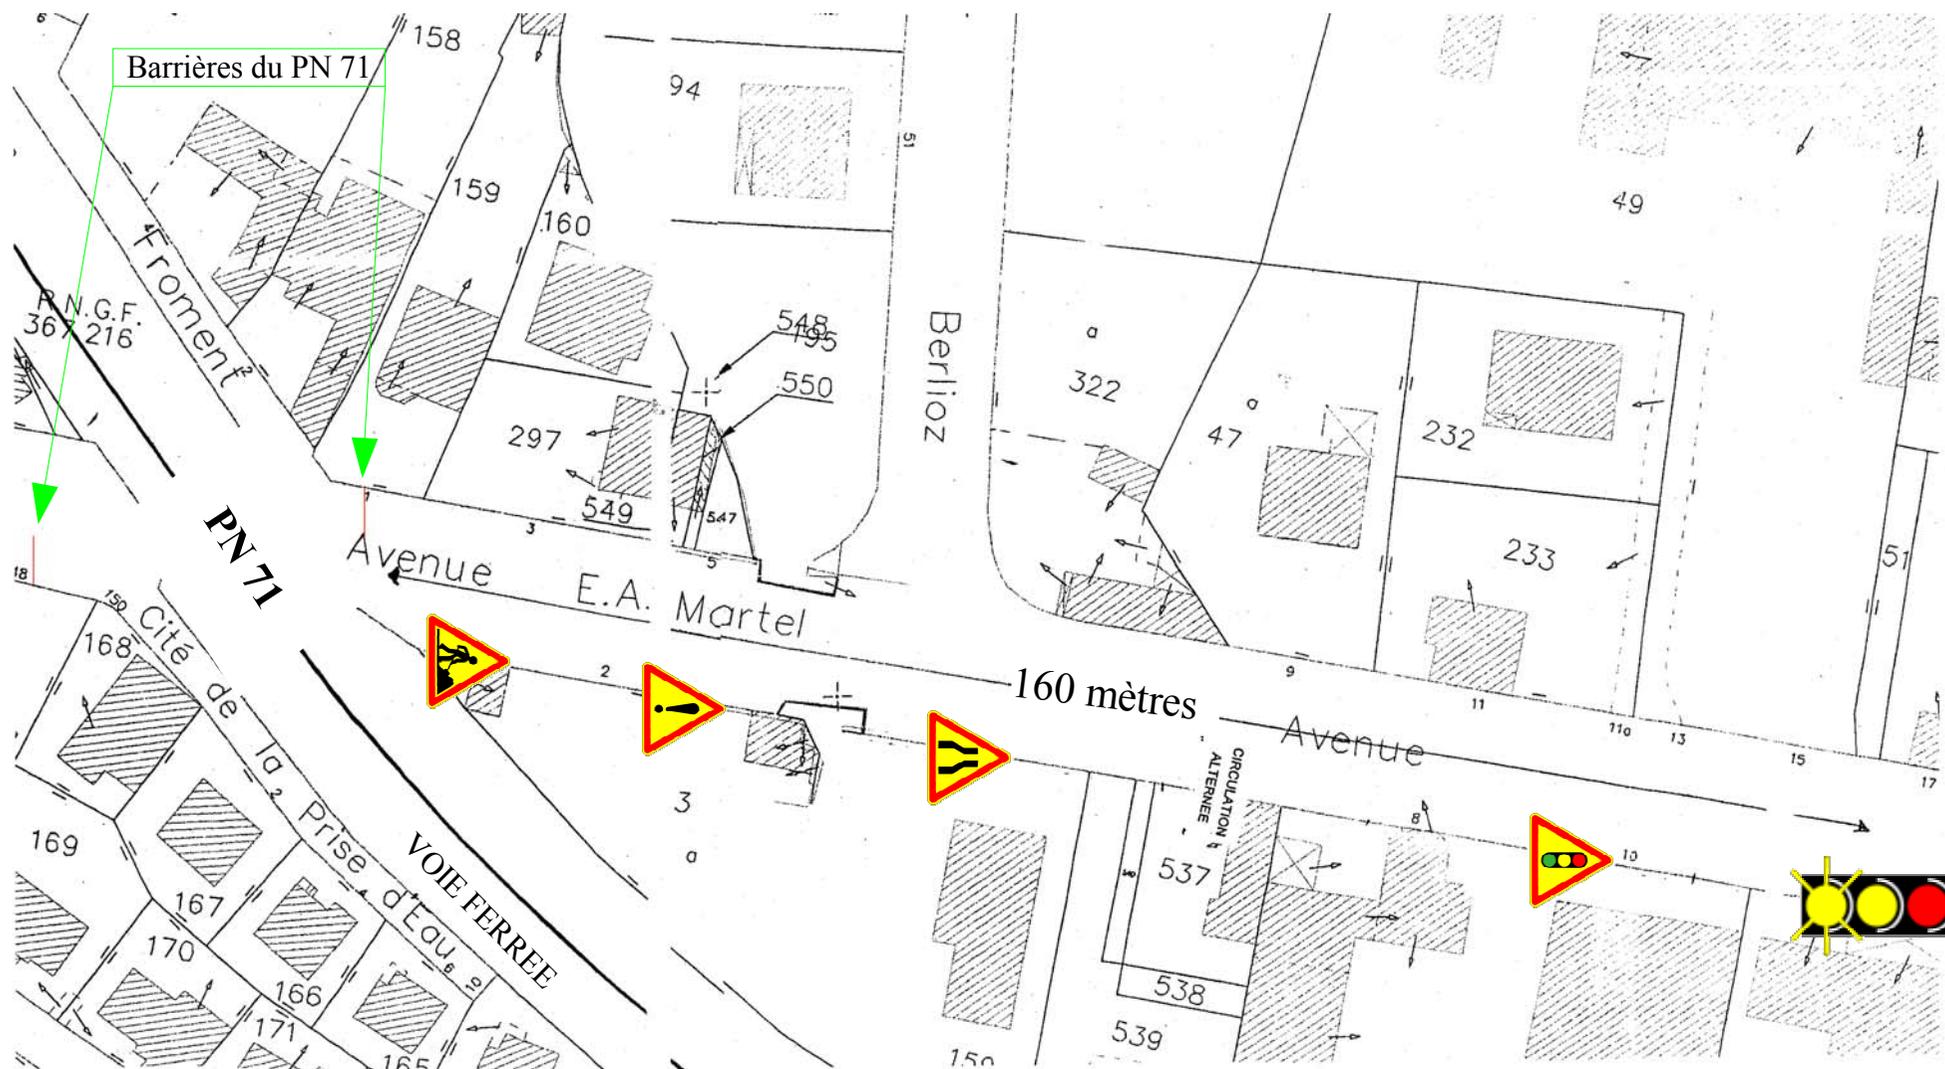
Annexe 3.2 : Signalisation d'approche du chantier

Une signalisation de chantier le précédait, composée des panneaux temporaires suivants : 1 AK5 (Travaux) – 1 AK14 (Danger particulier)– 1AK3 ;(Chaussée rétrécie) – 1 panneau d'information portant la mention « circulation alternée » - 1 AK17 (Annonce de feux tricolores).

Le premier panneau (AK5) était situé juste après la demi-barrière de PN, les autres panneaux étaient espacés, à raison d'un tous les 30m environ, jusqu'au feu tricolore placé à 160 m (voir annexe 3).

Cette signalisation était conforme aux textes en vigueur : arrêté du 5 novembre 1992 relatif à la signalisation des routes et autoroutes ainsi qu'arrêté du 6 novembre 1992 relatif à l'approbation de modifications de l'instruction interministérielle sur la signalisation routière – Signalisation temporaire – Livre 1 – 8 ème partie.

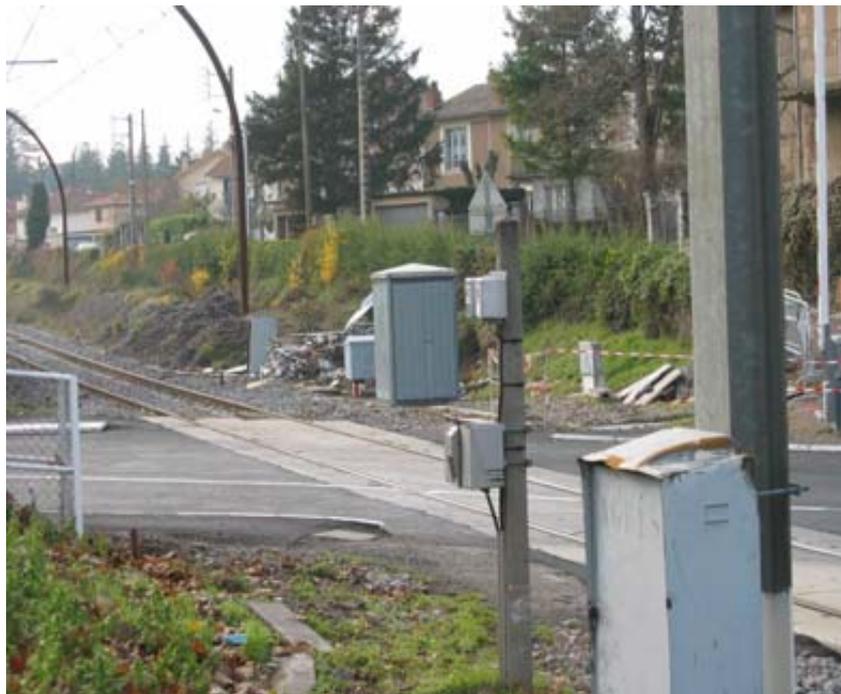
L'ensemble des installations du passage à niveau n°71 (guérite de signalisation, armoires à accumulateurs, artères de câbles, moteur, barrière, clôture, téléphones) ont été détruites et la voie a été détériorée sur 100 m. Le PN n°70 implanté à 264 m du PN n°71 coté Millau ne fonctionnait plus pour les trains de sens impair (provenance Paris) par suite de la destruction des câbles électriques dans la zone de ce dernier PN. Il ne recevait plus l'annonce de l'arrivée d'un train.

Les dégâts sur le PN 71

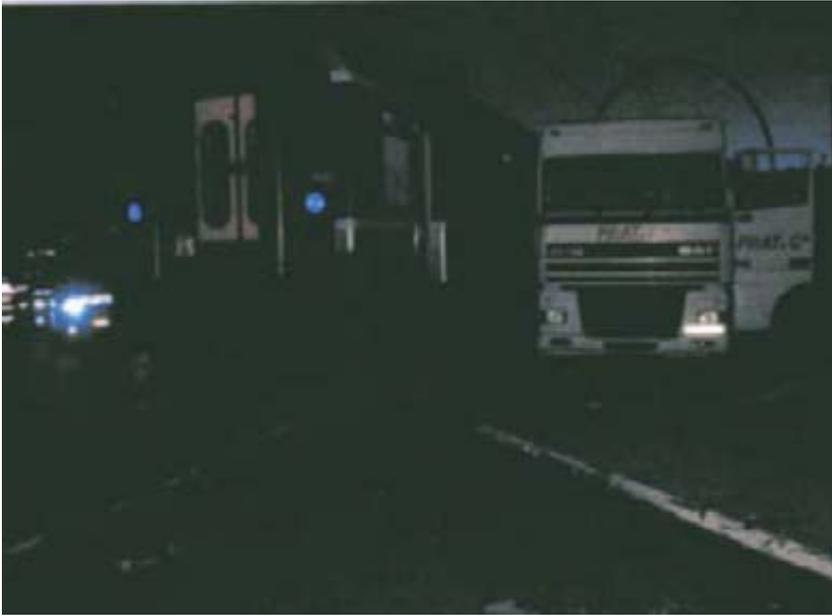
Le point de choc s'est situé à environ la moitié de la remorque du camion sur le flanc droit ; la caisse a été éventrée et elle s'est désolidarisée du châssis qui a été déformé de façon importante.

La remorque a été entraînée par le train sur une quinzaine de mètres et a traîné derrière elle le tracteur qui s'est placé perpendiculairement à celle-ci. Le pare-brise du tracteur a été arraché.

Vue d'ensemble

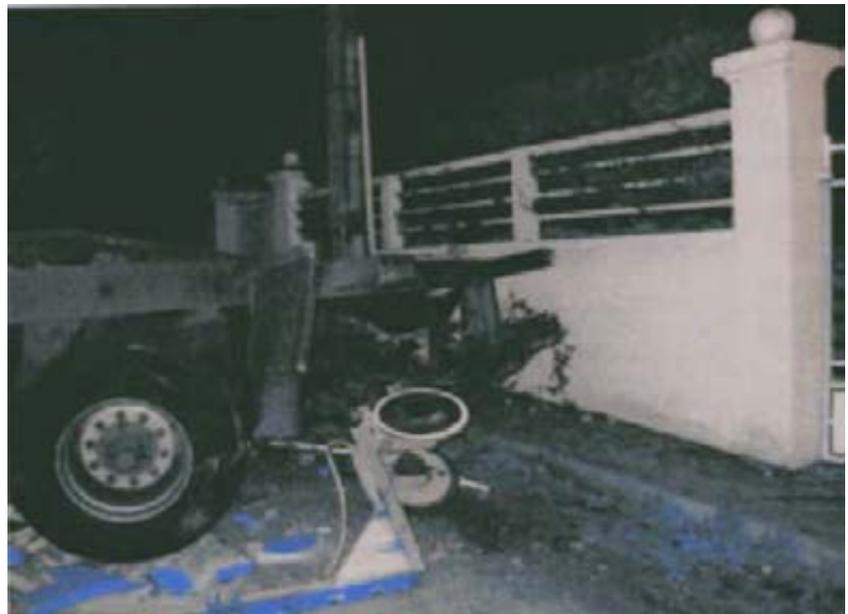
Vue de l'arrière de l'épave du camion

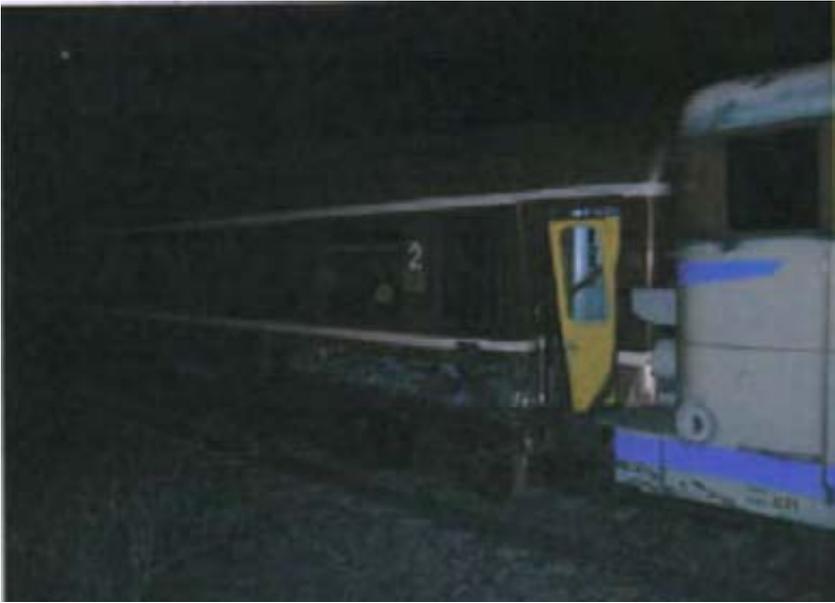
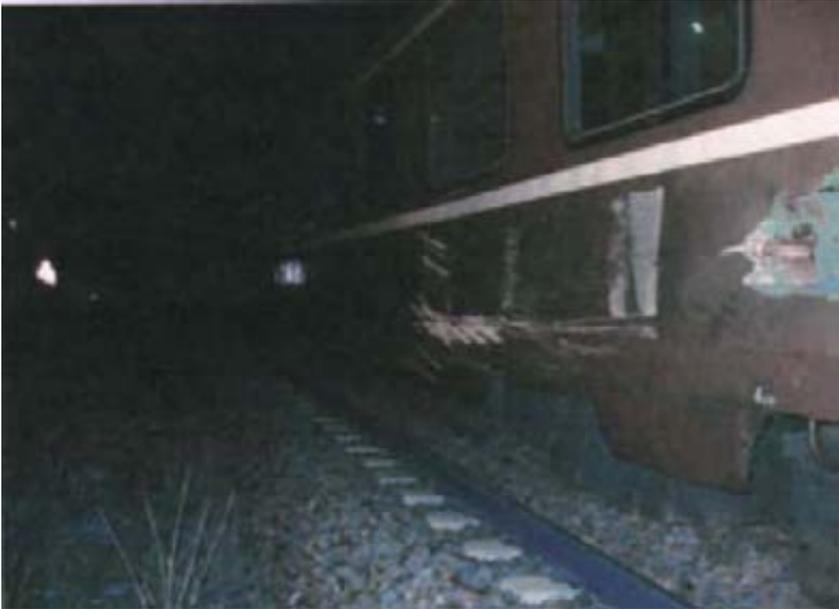
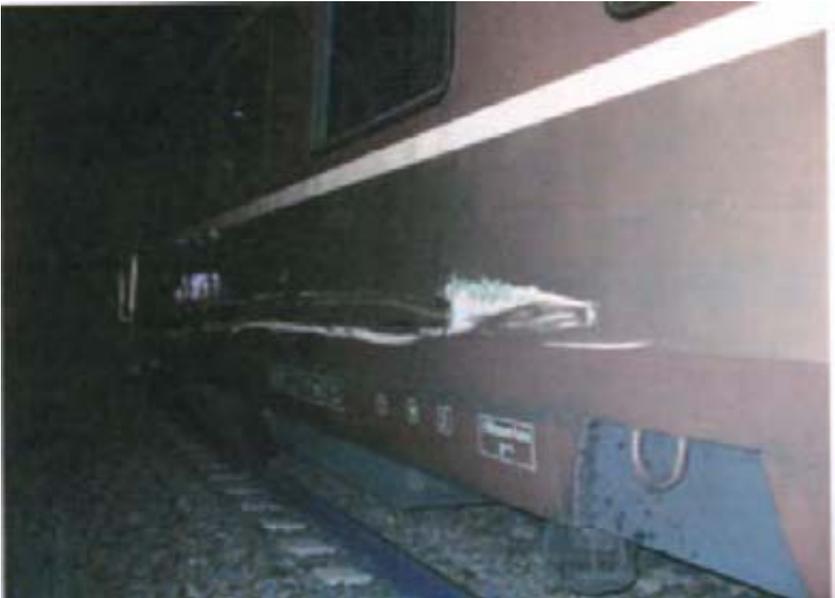
Sous le choc, la cabine avant de la locomotive a été enfoncée, la voiture de tête a déraillé d'un bogie et a été éventrée sur environ 8m, la seconde voiture porte des traces de choc alors que la troisième voiture porte également des traces de choc mais est, en sus enfoncée.

Vues des différents points de choc sur le convoi
