**BEA-TT**

*Rapport d'enquête technique  
sur le carambolage impliquant  
deux poids lourds et cinq véhicules légers  
survenu le 9 juillet 2010  
sur la RD 9 à Aix-en-Provence (13)*

*août 2011*

Affaire n° BEATT-2010-010

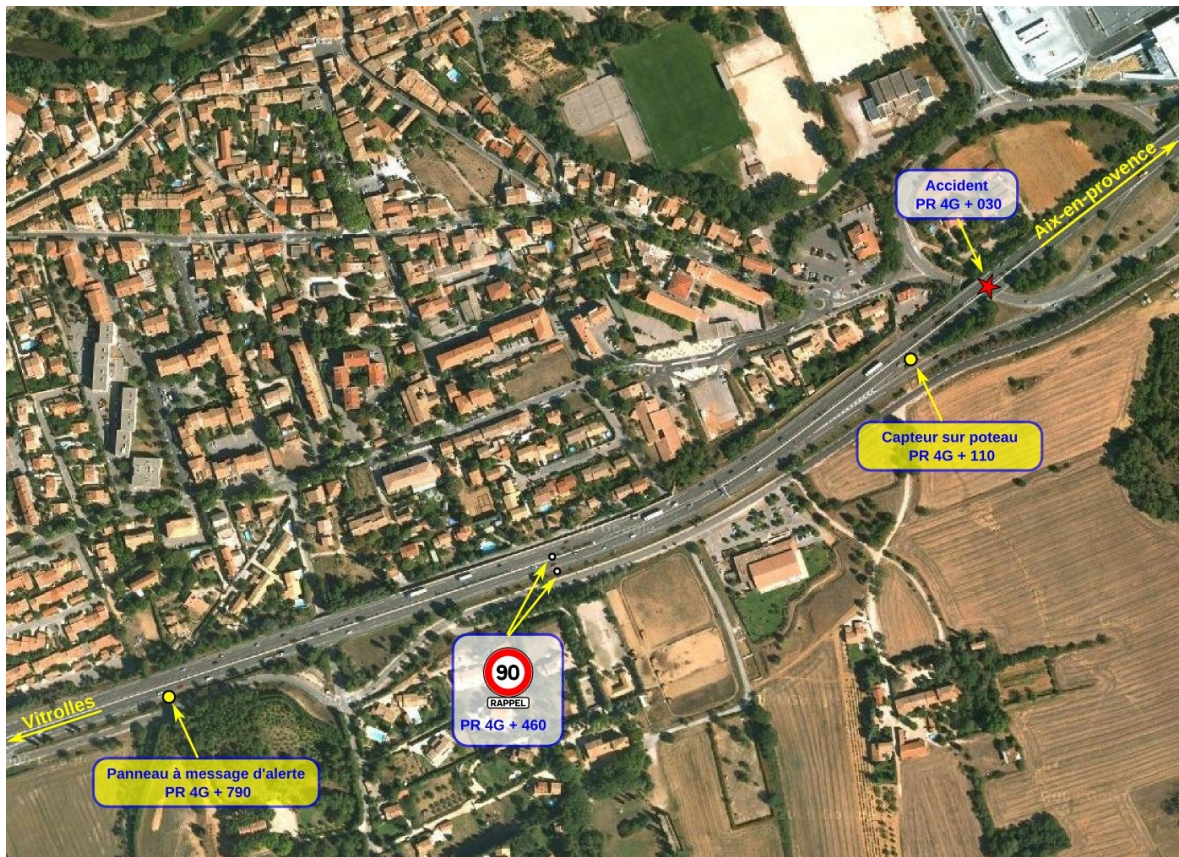
Figure 3 : position de la signalisation et des équipements de gestion du trafic

Ainsi que le montre la figure 3, lorsque le camion frigorifique a heurté la file de véhicules arrêtés, la queue du bouchon se trouvait à environ 80 m en aval de ce capteur.

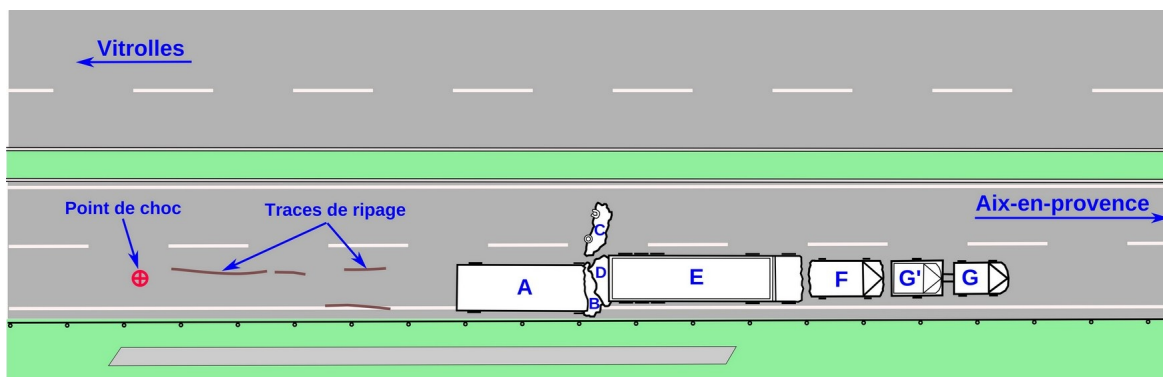
**Figure 5 : position des véhicules après l'accident**

Le camion frigorifique A a écrasé deux véhicules légers, B et D, contre l'arrière de la semi-remorque de l'ensemble routier E. Un troisième véhicule léger, C, qui se trouvait entre les deux poids lourds, a été éjecté sur le côté et s'est retrouvé couché sur le flanc, sur la voie de gauche de la chaussée.

La cabine du poids lourd A ainsi que les véhicules légers B et D ont été enchevêtrés sur une longueur d'environ 1,50 m, entre l'avant de la caisse de ce poids lourd et l'arrière de la semi-remorque de l'ensemble routier E.

Sous le choc, l'ensemble routier E a avancé et heurté l'arrière de la camionnette F qui, elle-même, a légèrement touché la remorque G' du véhicule G.

Aucune trace de freinage n'a été relevée avant le point de choc. En revanche, des traces de ripage apparaissent sur la chaussée après celui-ci.

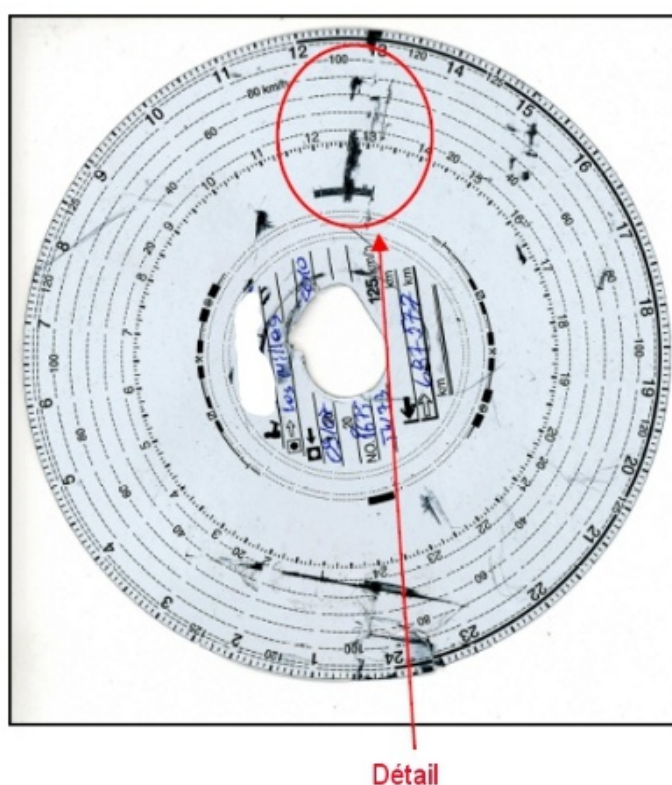
Fig 6 : disque du chronotachygraphe du poids lourd percuteur

L'examen du disque montre que le véhicule avait démarré sa tournée à 13h11 (heure du chronotachygraphe) et avait entamé une phase d'accélération jusqu'à 80 km/h. Le stylet a inscrit une série de vibrations correspondant au choc initial, alors que le véhicule avait parcouru 2,8 km et roulait à une vitesse de 80 km/h.

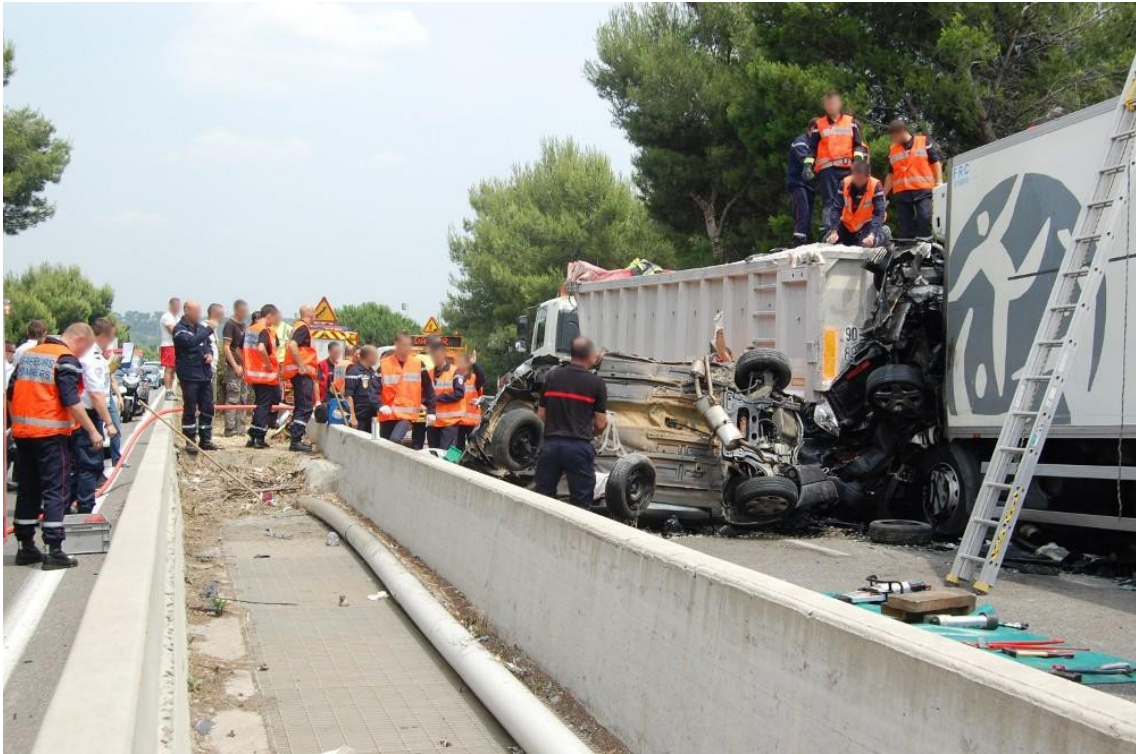
**Photo 1** : la caisse du camion frigorifique est pratiquement contre la semi-remorque et le Citroën Berlingo est couché sur la voie de gauche

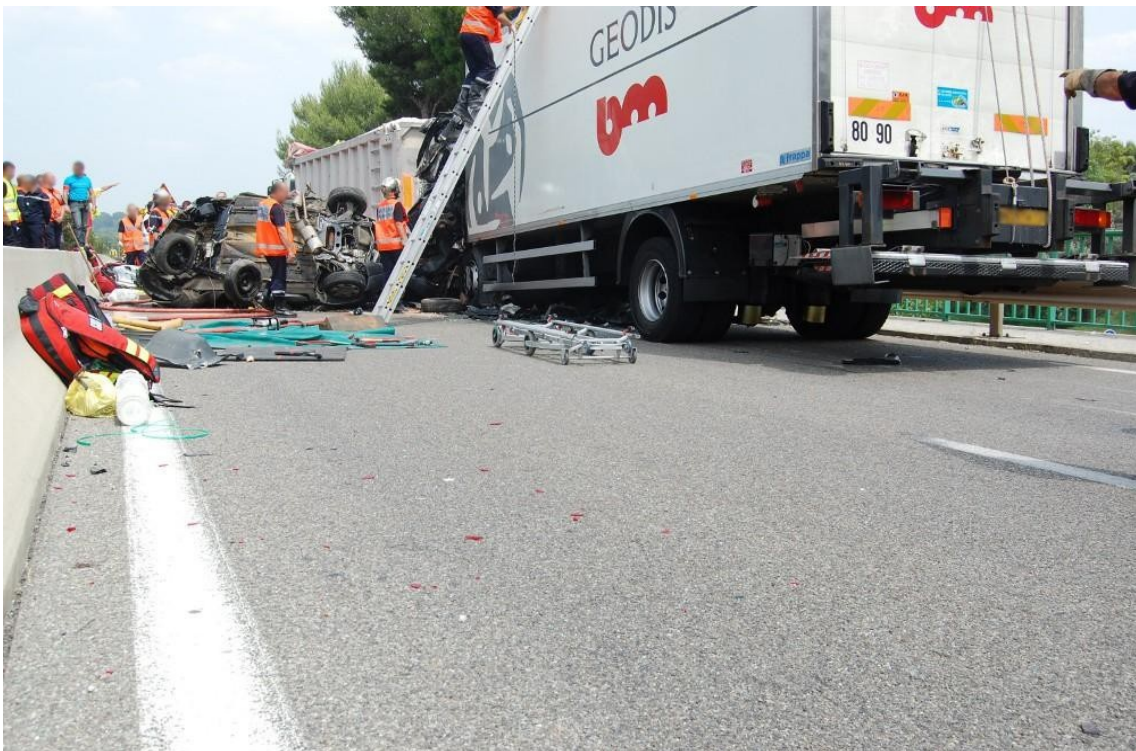
**Photo 2** : sous la poussée des denrées, la caisse frigorifique a avancé de 60 cm sur le châssis

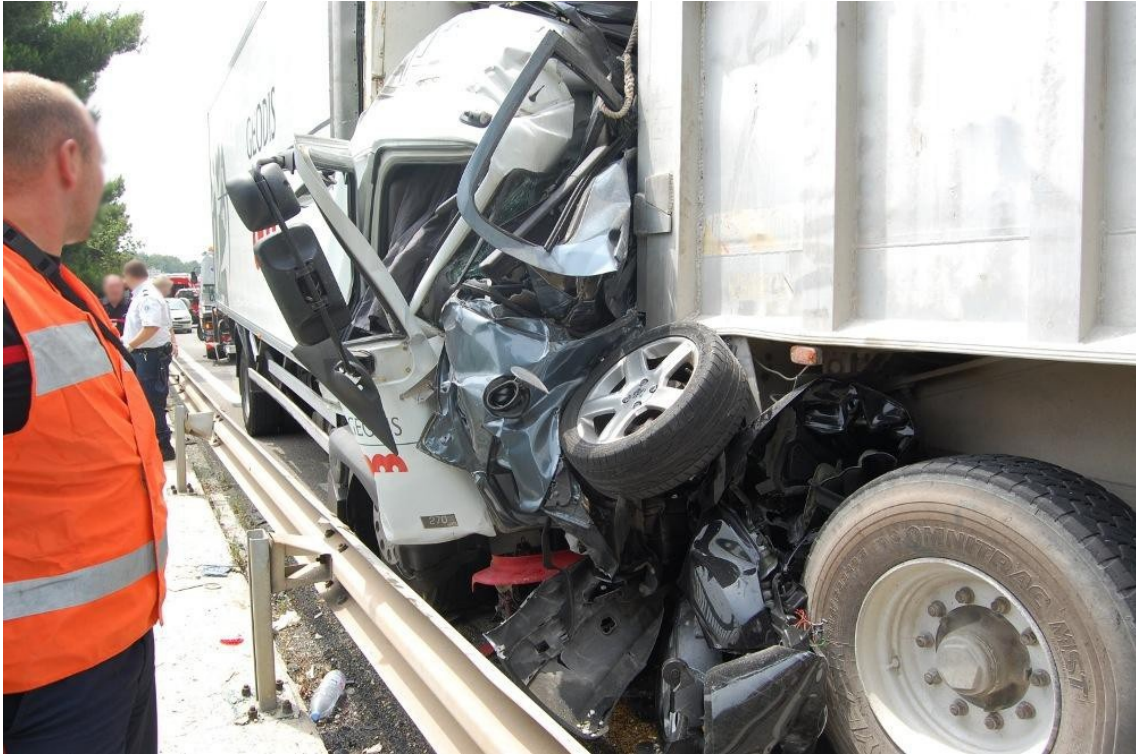
**Photo 3** : devant la cabine du camion frigorifique, on distingue l'avant de la Peugeot 307

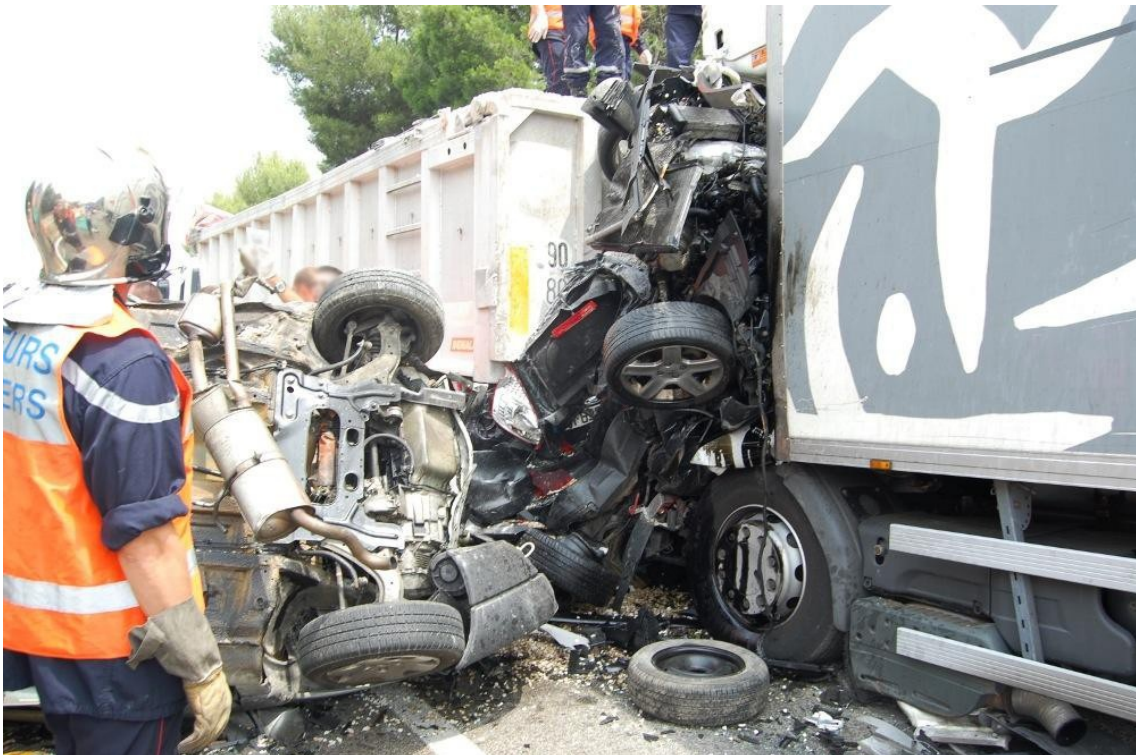
**Photo 4** : la Ford Fiesta et la Peugeot 307 sont écrasées entre les deux poids lourds
