**BEA-TT**

*Rapport d'enquête technique  
sur la collision et l'incendie  
de deux poids lourds  
dont l'un transportant du GPL,  
survenus le 16 décembre 2010  
sur l'autoroute A8 à La Trinité (06)*

*décembre 2011*

Affaire n° BEATT-2010-017

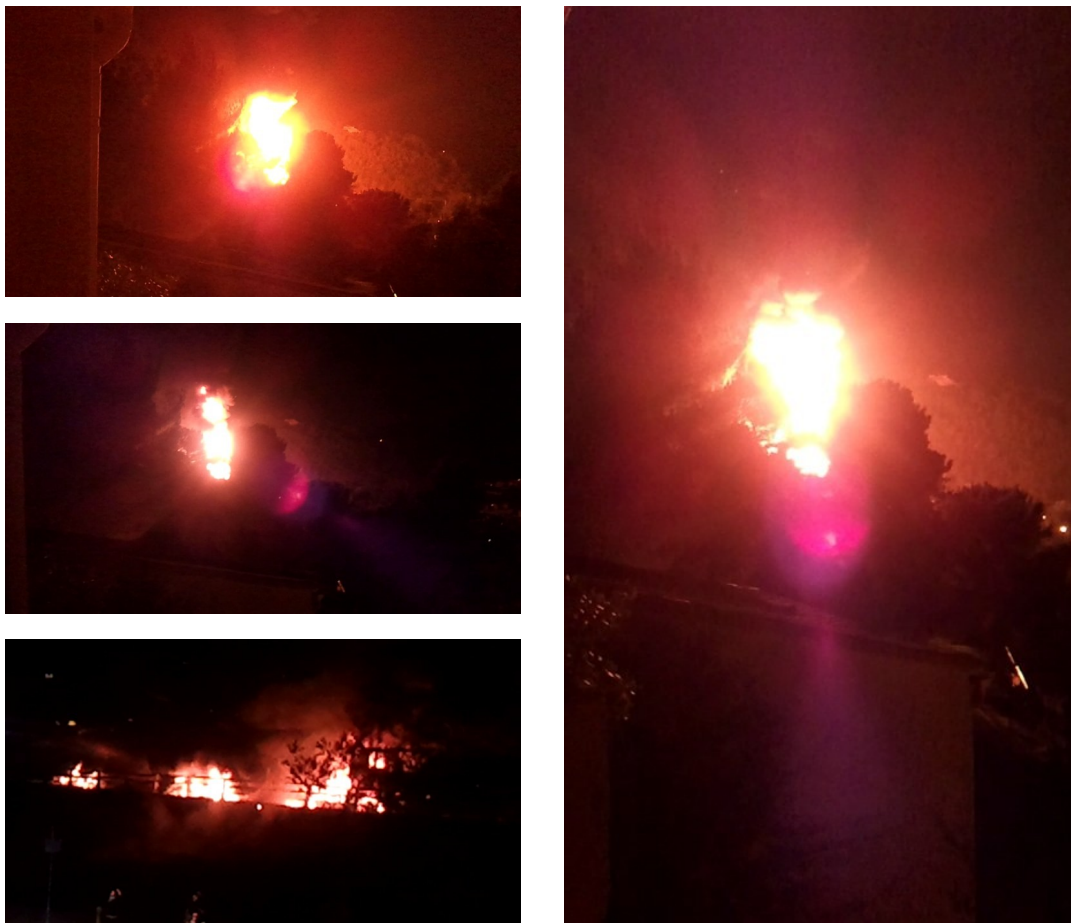
Plusieurs riverains déclarent avoir constaté dans les premières minutes suivant le choc la présence d'une flamme blanche intense accompagnée d'un bruit de souffle important et d'un très fort dégagement de chaleur.

**Figure 5 :** Photographies des premières minutes de l'incendie  
(extraits de films tournés par des témoins)

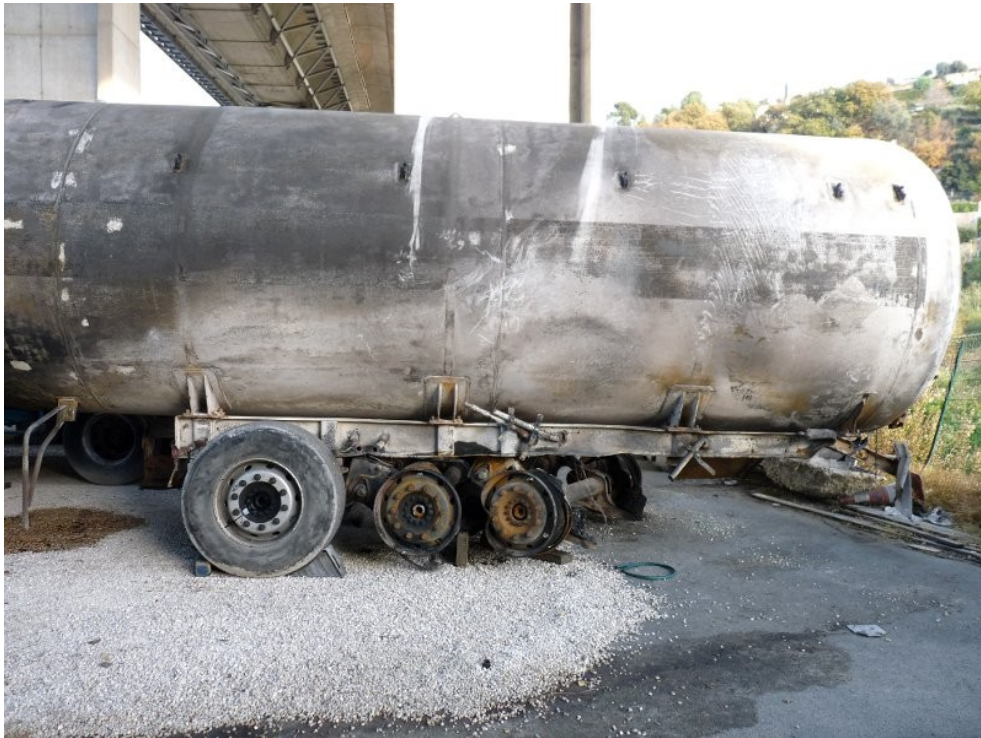
La citerne est restée entière après l'incendie ; on n'y relève aucune cassure ou fissure, alors même que le châssis de la semi-remorque a été très déformé et que certaines des fixations de la citerne sur les longerons ont été arrachées.

Elle est de plus très peu déformée : on constate juste un léger renflement de sa base, à l'avant, probablement dû à la combustion du moteur de l'ensemble routier percuteur qui s'était encastré à cet endroit.

En revanche, les tuyauteries extérieures, à l'arrière de la citerne, ont été arrachées au niveau de ses deux vannes de sortie.

**Fig 21 :** Arrière de la citerne après l'accident, sans ses vannes et tuyauteries extérieures

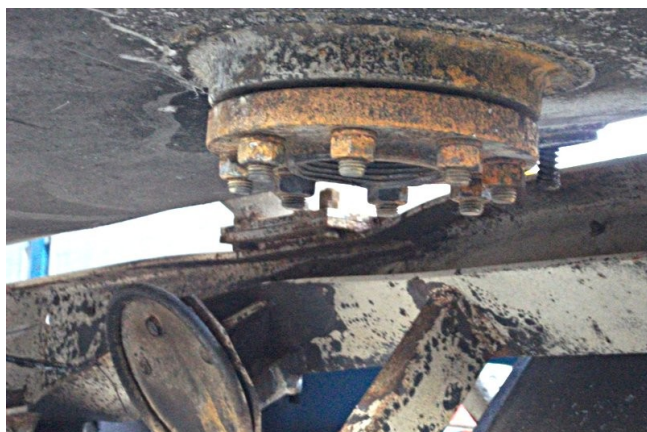
**Figure 22 :** Sortie de la phase liquide après l'accident

La contre-bride est restée en place, boulonnée sous le fond de la citerne.

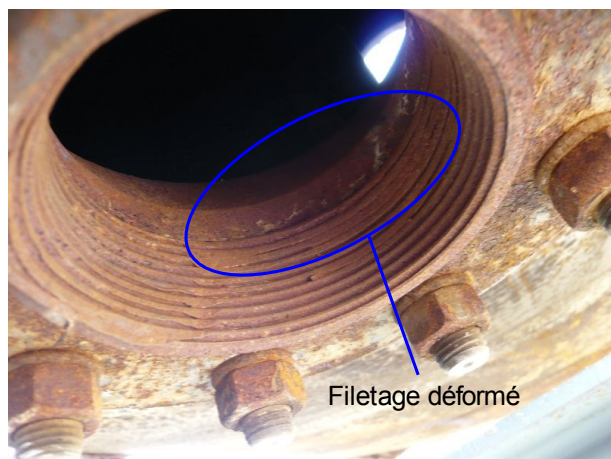
**Figure 23 :** Sortie de la phase liquide après l'accident, avec le filetage déformé dans le cercle bleu

Le filetage intérieur de la contre-bride a été déformé ; certaines arêtes sont couchées.

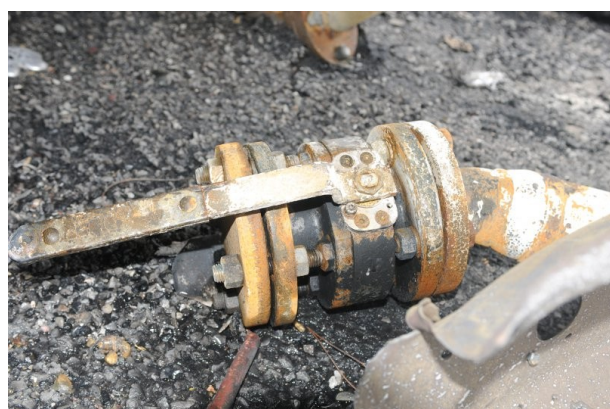
**Figure 24 :** Vanne de service de la phase liquide après l'accident

La tuyauterie a été retrouvée sur la chaussée, en position inversée par rapport à la situation normale.

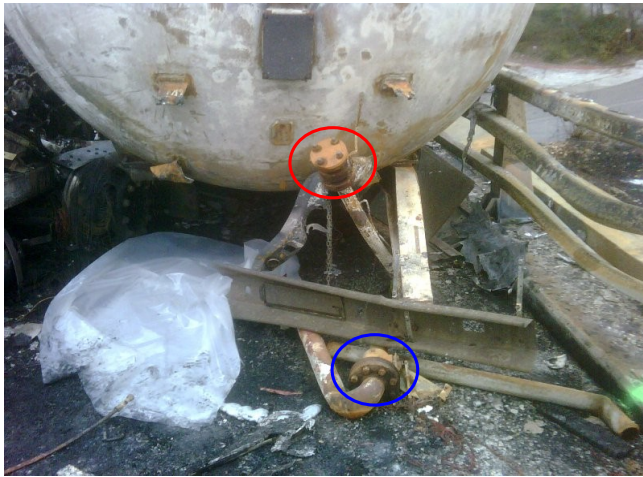
La vanne de service arrière est sous la sortie de la phase liquide.

**Figure 25 :** Vanne de sortie de la phase liquide, dans le cercle bleu, et vanne de service de la phase gazeuse, dans le cercle rouge

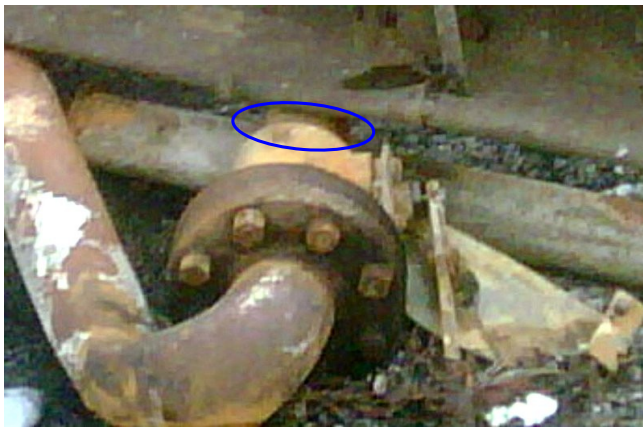
**Figure 26 :** Vanne de sortie de la phase liquide avec le début du filetage dans le cercle bleu

Le début du filetage de la vanne de sortie de la phase liquide est visible.

La partie supérieure est cachée, ce qui ne permet pas de voir si l'obturateur est présent, mais il est très vraisemblable que la vanne soit restée entière.

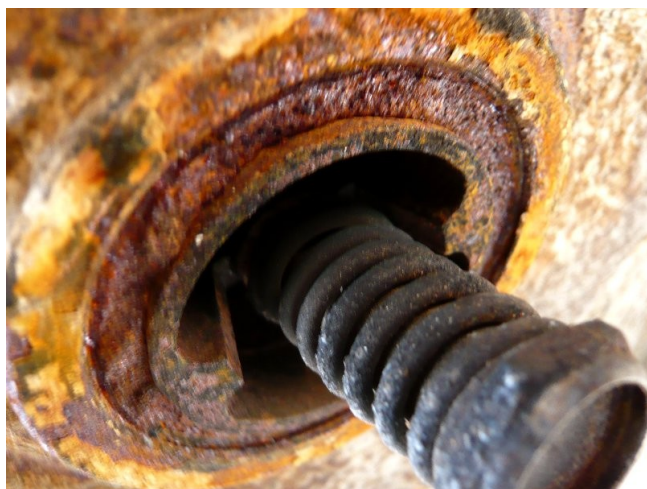
**Figure 27 :** Vanne de sortie de la phase gazeuse (partie supérieure, avec le ressort apparent de l'obturateur de sécurité)

La vanne de sortie de la phase gazeuse a été cassée en deux, mais sa partie supérieure est toujours présente, vissée dans la citerne.

La rupture s'est produite dans le filetage, au-dessus de la ligne de fragilité prévue.

Toutefois, le ressort visible a maintenu l'obturateur fermé et empêché toute fuite de gaz par cette sortie.

De son côté, le tuyau de la phase gazeuse, situé à droite, n'a pas subi de mouvement de dévissage mais une poussée vers l'avant qui a provoqué la rupture de la vanne de sortie correspondante au ras de la paroi extérieure de la citerne.

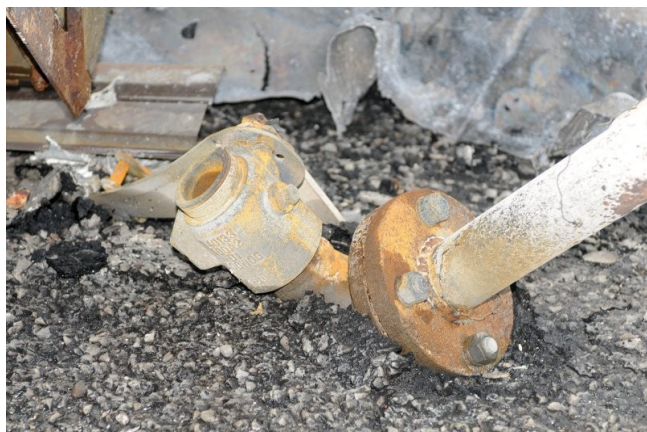
**Figure 28 :** Vanne de sortie de la phase gazeuse (partie inférieure)

La partie inférieure est tombée sur la chaussée, directement sous la sortie de la citerne.
