BEA-TT

*Rapport d'enquête technique
sur l'encastrement d'un fourgon
dans une semi-remorque
renversée sur la chaussée
survenu le 28 avril 2011 sur
l'autoroute A10 à Marcillac (33)*

novembre 2011

Affaire n° BEATT-2011-006

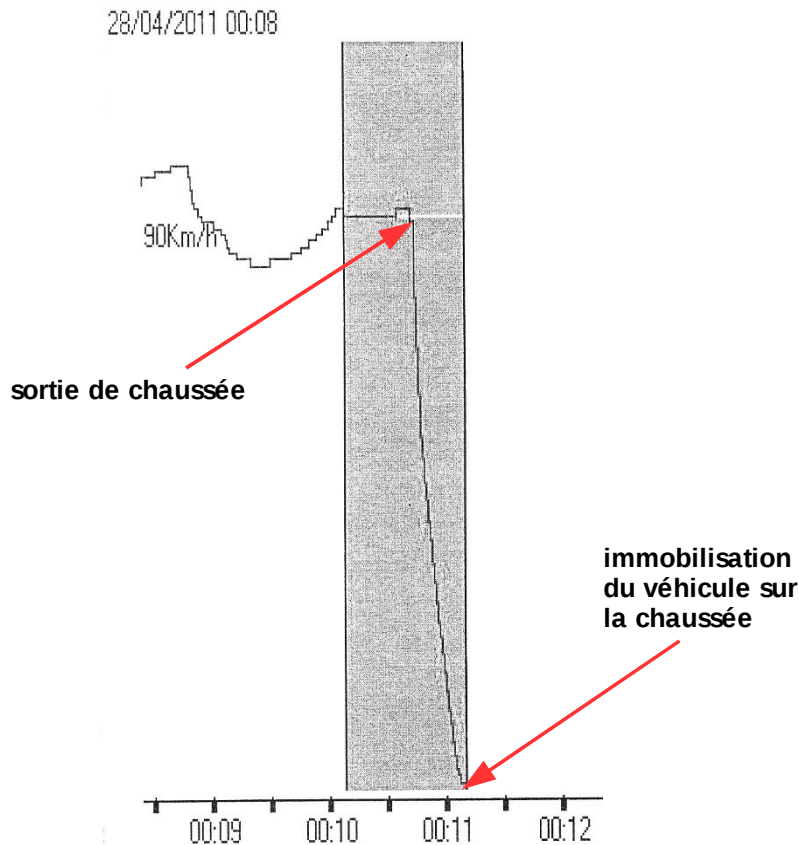
Figure 2 : évolution de la vitesse avant l'immobilisation

Il peut y être constaté qu'au début de cette séquence, la vitesse de ce véhicule lourd oscillait autour de 90 km/h avec un maximum à 91 km/h. Elle a ensuite diminué fortement et régulièrement pendant les 24 dernières secondes, entre le moment où il a mordu l'accotement et celui où il s'est totalement immobilisé. Les données du chronotachygraphe indiquent que le véhicule a alors parcouru 202 m à une vitesse moyenne de 29 km/h. Il peut être noté que la distance enregistrée ne correspond pas à celle mesurée au sol, qui est de l'ordre de 138 m comme l'indique la figure 3, car le véhicule s'étant renversé en tentant de regagner la chaussée, ses roues motrices n'étaient plus en contact avec le revêtement routier et tournaient dans le vide.

Cette exploitation des enregistrements du chronotachygraphe montre surtout qu'il n'y a eu aucune tentative de freinage de l'ensemble routier entre sa sortie de chaussée et son renversement, ce que corroborent les traces de roulement visibles sur l'accotement.

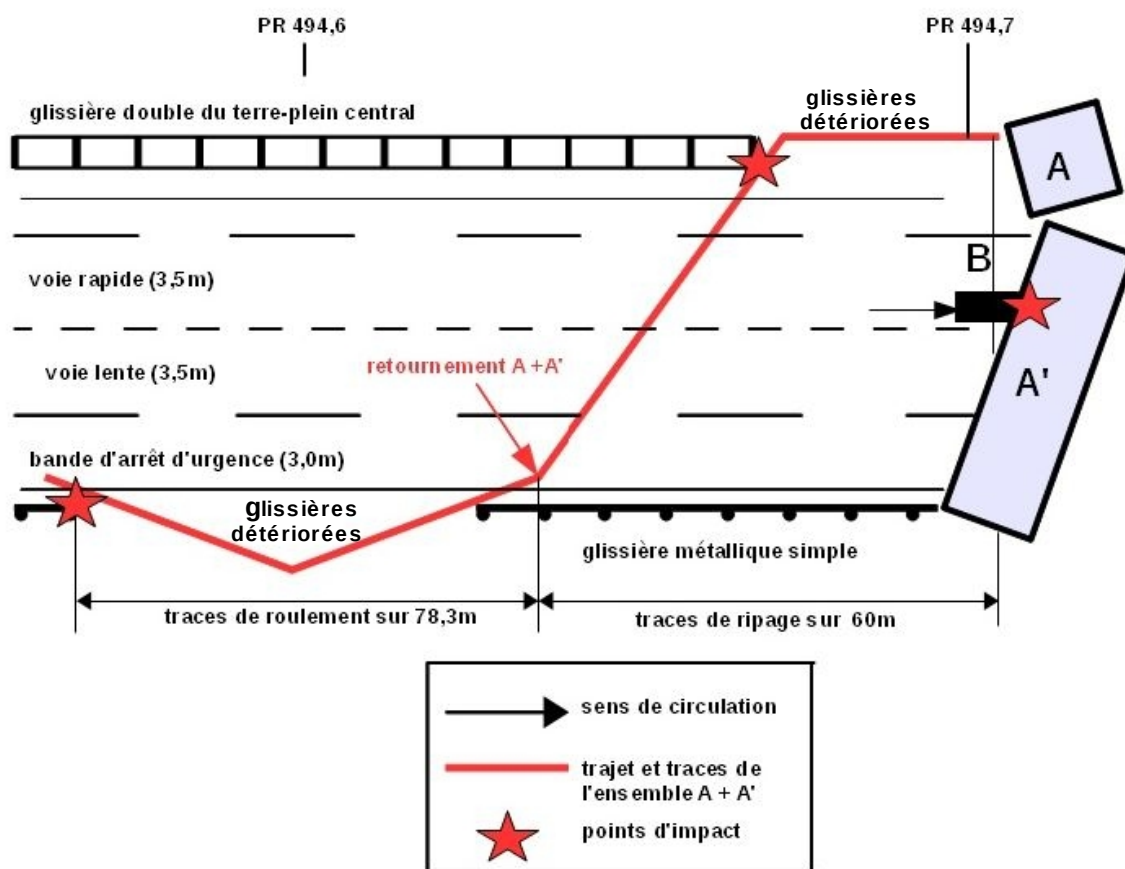
Figure 3 : schéma simplifié du déroulement de l'accident

L'ensemble routier constitué du tracteur (A) et de la semi-remorque (A') chargée de 10,5 t de produits frais, se rendant de Niort dans les Deux-Sèvres (79) à la Brède en Gironde (33) circule à 90 km/h dans le sens nord-sud de l'autoroute A10 sur le territoire de la commune de Marcillac. Un peu avant le PR 494,6, il quitte brusquement sa voie de circulation vers la droite. Sans freiner, il franchit la bande d'arrêt d'urgence et roule sur l'accotement sur une longueur de 78 m. Il tente de regagner la chaussée et se renverse. Il glisse alors sur le flanc droit sur une longueur d'environ 60 m en traversant la totalité de la chaussée jusqu'à venir heurter la double glissière de sécurité implantée sur le terre-plein central. Il s'immobilise en obstruant les deux voies de circulation et la bande d'arrêt d'urgence, environ 140 m après avoir mordu l'accotement.

Quelques instants plus tard, un fourgon occupé par six passagers, se rendant de Livry-Gargan (93) au Portugal, arrive sur le site en circulant sur la voie rapide à une vitesse avoisinant probablement 130 km/h. Son conducteur ne discerne pas le plancher de la semi-remorque renversée sur la chaussée. Il la heurte de plein fouet, sans laisser de traces de freinage.

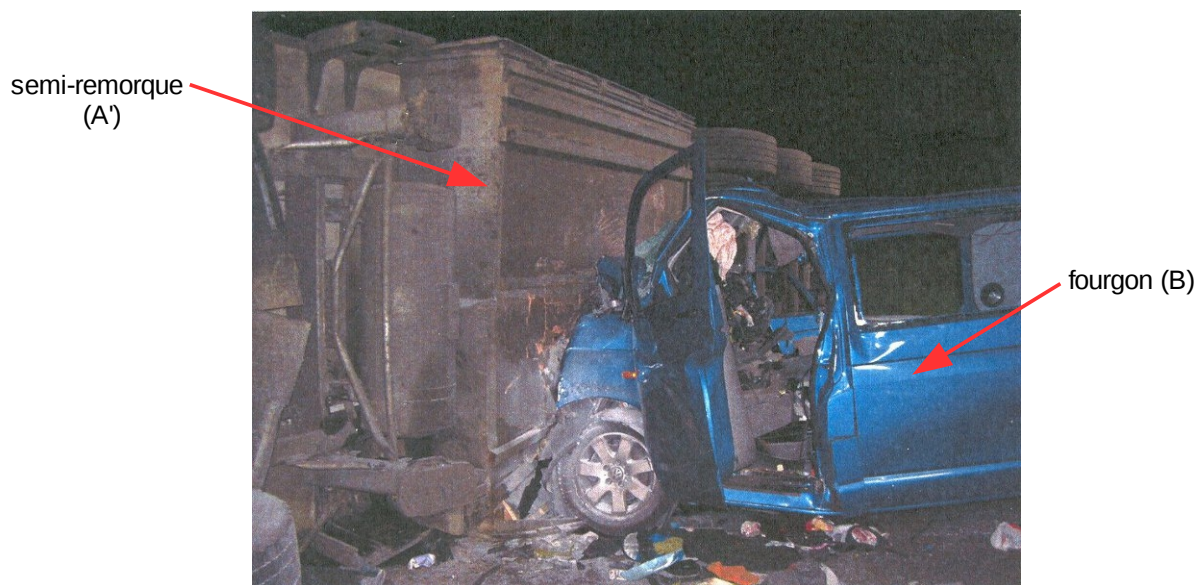
L'ensemble routier, tracteur (A) et semi-remorque (A'), s'est immobilisé sur le flanc droit en travers de la chaussée, obstruant en totalité les deux voies de circulation et la bande d'arrêt d'urgence de l'autoroute A10, dans le sens nord-sud, au PR 494,7. Le fourgon (B) se trouvait sur la voie rapide. Il s'est encastré dans le plancher de la semi-remorque (A') sans dévier de sa trajectoire.

Une fois renversée sur le flanc droit, le châssis tourné vers l'amont de la chaussée, la semi-remorque devenait en pleine nuit, difficilement discernable par des véhicules circulant sur les voies autoroutières concernées. C'est ce qui explique très probablement que le fourgon l'ait heurtée en pleine vitesse.

Le fourgon (B) encastré dans le plancher de la semi-remorque (A')

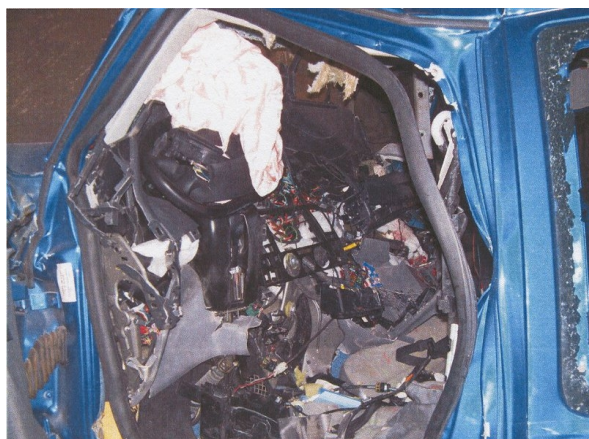
L'intérieur du fourgon (B) après l'accident

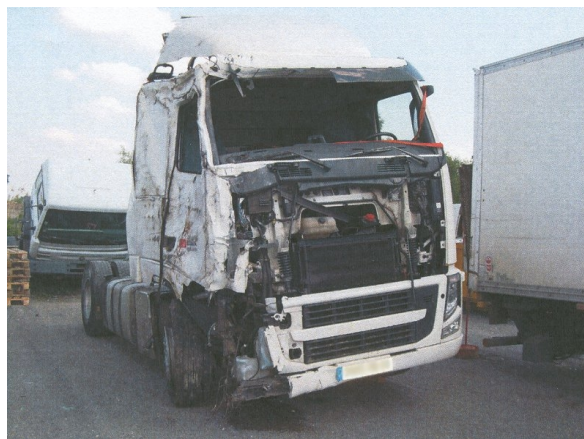
L'avant du tracteur (A) après l'accident

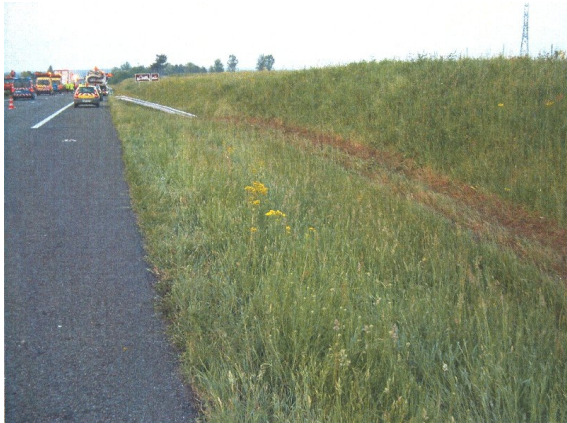
Des traces de roulement de l'ensemble routier (A +A') ont été relevées sur l'accotement droit, sur une longueur de 78,3 m, et des traces de ripage sur la chaussée, sur une longueur d'environ 60 m.

Les traces de roulement de l'ensemble routier (A+A')
sur l'accotement, après sortie de route

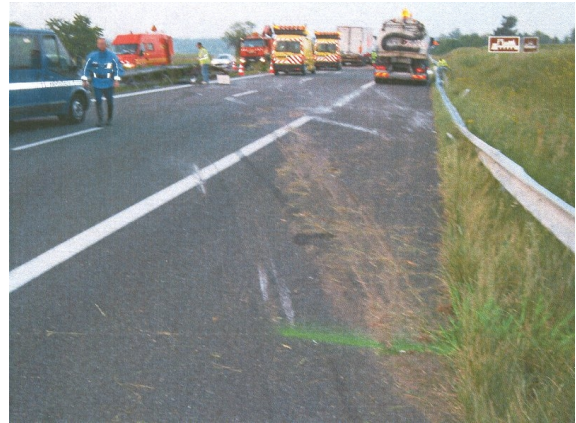
Les traces de ripage de l'ensemble routier (A+A')
sur la chaussée, après renversement
