**BEA-TT**

*Rapport d'enquête technique  
sur la chute de passagers  
d'une cabine du téléphérique  
du Pleney survenue  
le 31 décembre 2011  
à Morzine (74)*

*avril 2013*

Affaire n° BEATT-2012-001

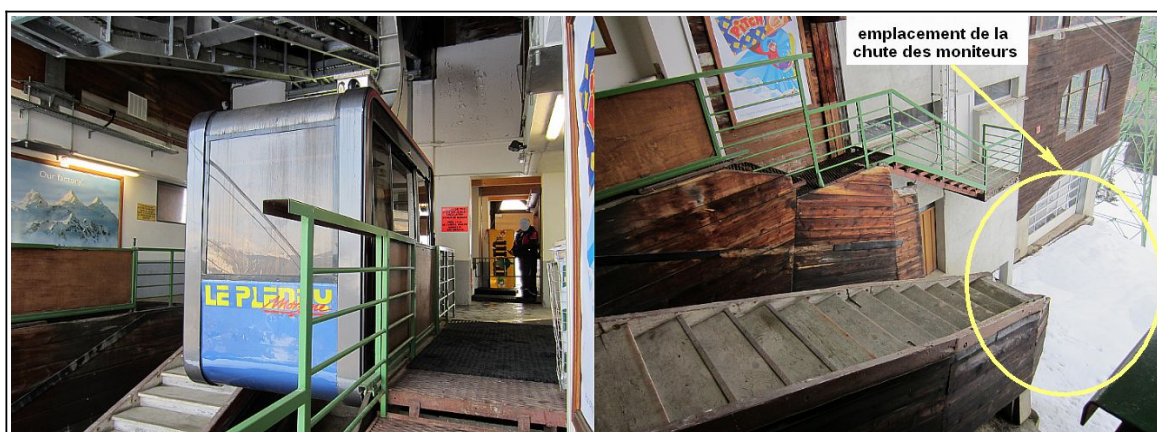
Fig. 1 : Le lieu de l'accident

Deux autres moniteurs, restés dans la cabine qui descend portes ouvertes, font une chute d'environ cinq mètres dans la neige immédiatement après la station. L'un a été déséquilibré par le mouvement de cette cabine, l'autre a sauté craignant un dysfonctionnement des freins.

La scène est filmée par les deux caméras installées dans la station supérieure et diffusée sur des écrans situés, en station inférieure, dans le local du conducteur du téléphérique. Ce dernier, qui a commandé le départ des cabines, voit l'accident sur ces écrans et arrête le téléphérique, la cabine descendante se trouvant alors environ 15 mètres après la station supérieure.

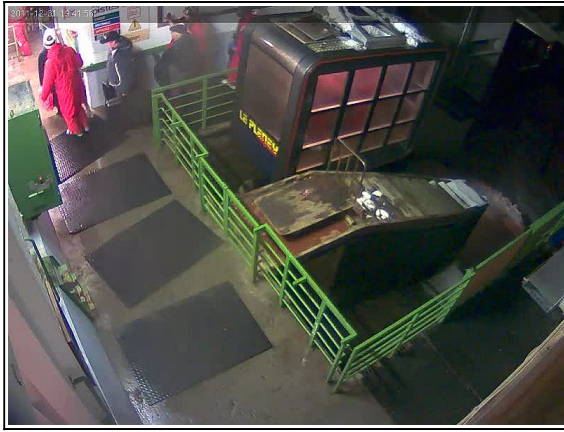
1 - Les 13 premiers passagers ont débarqué de la cabine 2 arrêtée en station supérieure lorsque la cabine redémarre

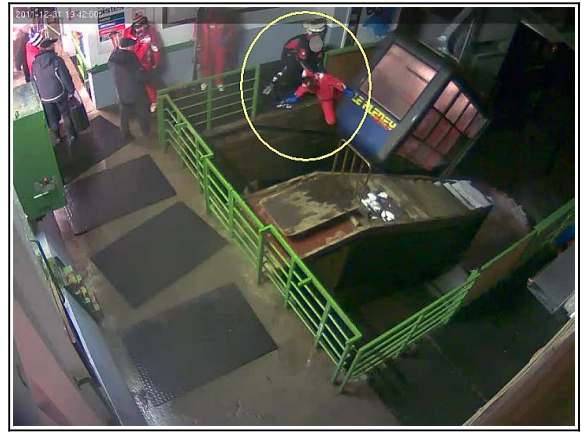
2 - Une monitrice de l'école du ski français qui débarque, tombe et reste coincée entre le quai et la cabine

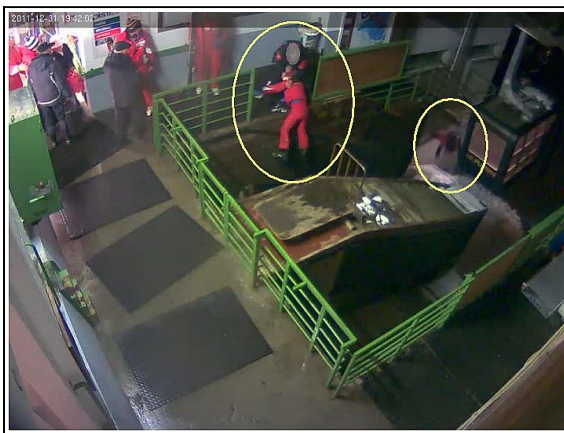
3 - La vigie aide la monitrice à remonter sur le quai tandis que deux autres moniteurs tombent dans la neige en sortie de station

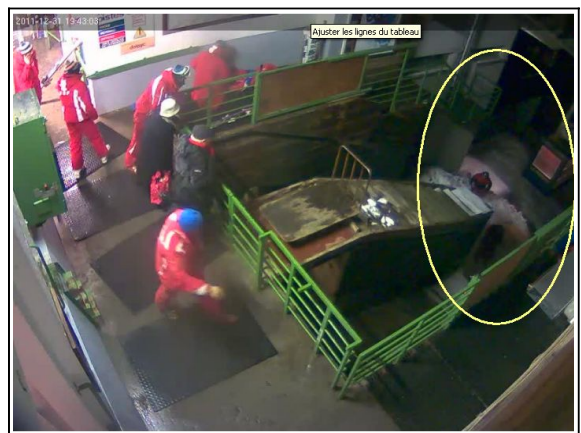
4 - Les deux moniteurs se relèvent alors que la cabine s'est immobilisée environ 15 mètres après la station

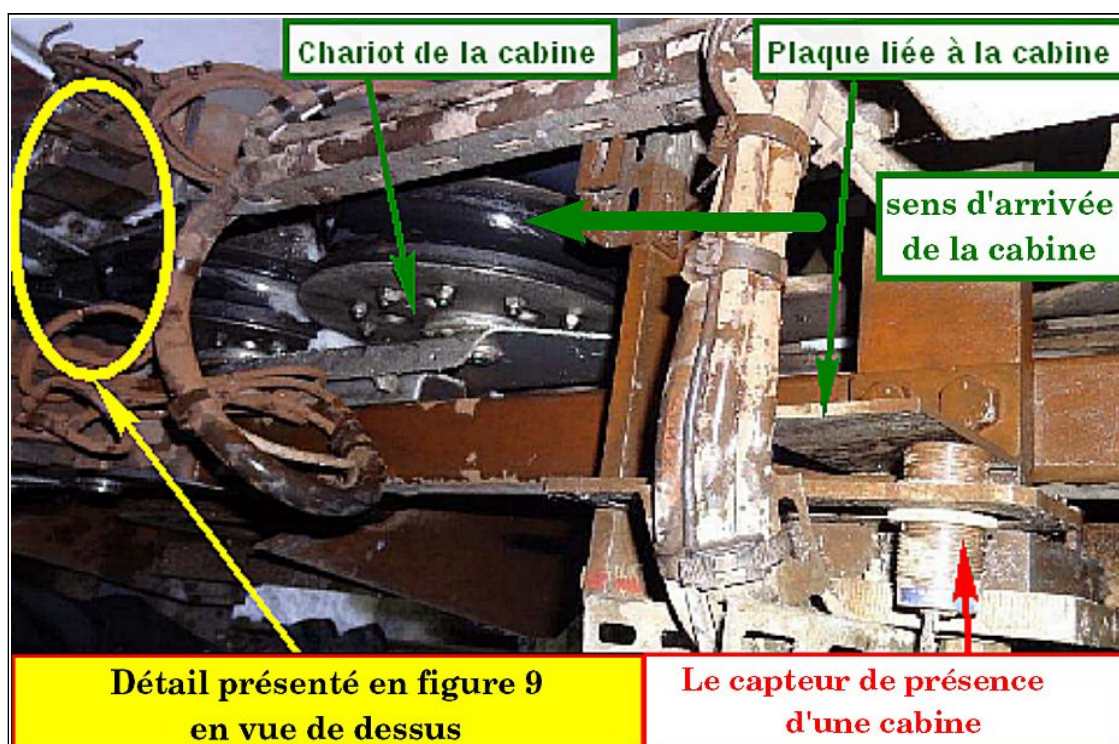
Fig. 8 : Le contact électrique s'opérant entre le capteur de présence d'une cabine et la plaque liée à la cabine arrivée en station supérieure

Il en résulte que la vigie ouvrait fréquemment les portes de la cabine considérée manuellement, sans attendre sa détection effective et sans avoir l'assurance que son arrêt était sécurisé par le conducteur à l'aide des freins.

Après l'accident analysé dans le présent rapport, le capteur de la cabine 2 a été repositionné afin d'améliorer la détection de sa présence en station supérieure.

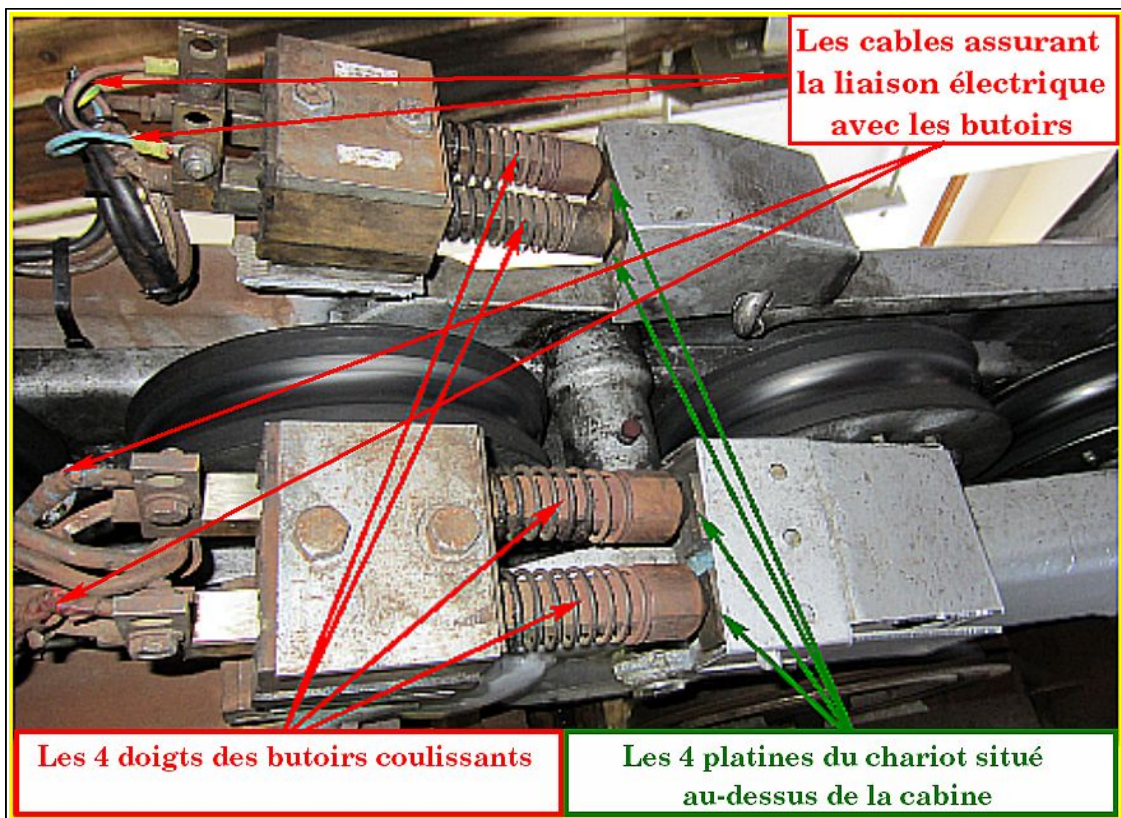
Fig. 9 : Détail des contacts électriques s'opérant entre les doigts des butoirs et les platines du chariot d'une cabine arrivée en station supérieure

- que lors de la première semaine d'exploitation de la saison hivernale 2011 - 2012, un réglage a permis de corriger un défaut d'alignement entre les doigts des butoirs et les platines<sup>7</sup> de la cabine 2, qui occasionnait des difficultés pour obtenir le « *prêt station-retour* » ;

Dans ce cadre, il est apparu que les difficultés récurrentes posées par la non-activation de ce « prêt station-retour » résultait très certainement d'un défaut de continuité affectant l'un des câbles assurant la liaison électrique avec les butoirs sur lesquels la cabine 2 vient s'appuyer en station supérieure. Ces difficultés ne se sont, en effet, plus produites depuis que le câble concerné a été remplacé. La figure 9 du présent rapport visualise l'emplacement de ces câbles.

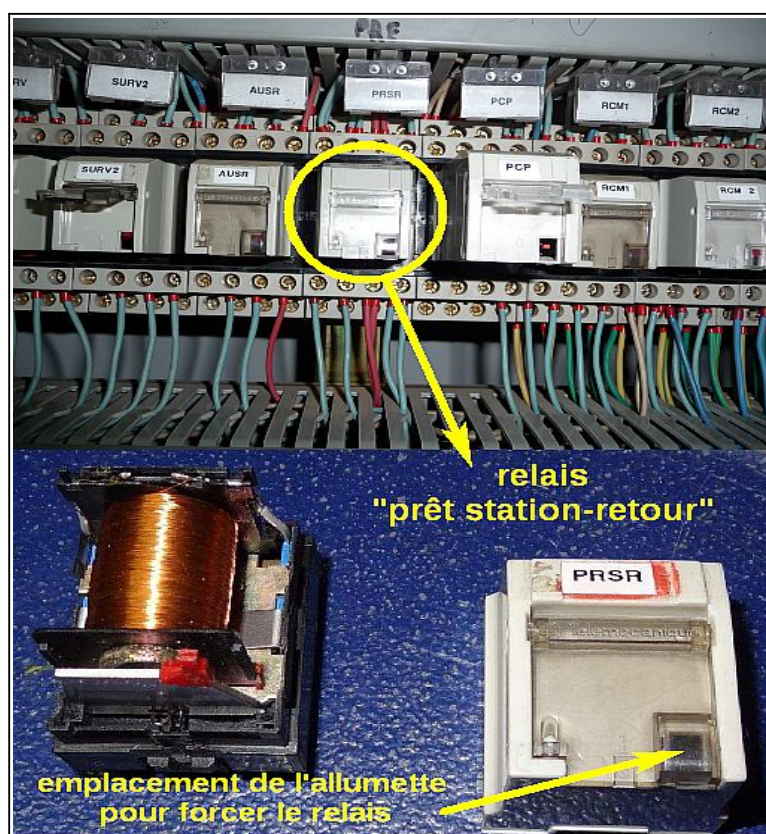
Fig. 10 : Le relais « prêt station-retour » situé dans l'armoire électrique du poste du conducteur

Les investigations effectuées dans le cadre de l'analyse de l'accident considéré ont montré qu'en dehors du défaut du câble mentionné dans le chapitre 3.3 du présent rapport, tous les éléments du circuit de contrôle précité, ainsi que les relais y participant, fonctionnaient normalement.

Par ailleurs, les différents témoignages recueillis font ressortir que, compte tenu des difficultés récurrentes qu'ils rencontraient pour obtenir le « *prêt station-retour* » alors que les conditions étaient normalement remplies, les conducteurs du téléphérique du Pleney avaient pris l'habitude, lorsqu'ils étaient confrontés à cette situation, de forcer à l'aide d'une allumette le contact du relais « *PRSR* » pour permettre le départ des cabines. Ils retiraient ensuite l'allumette utilisée. De fait, le conducteur impliqué dans l'accident a indiqué qu'il avait procédé à deux reprises à une telle manipulation dans l'après-midi du jour concerné.

Même si l'hypothèse d'une alimentation fugitive ne peut pas être totalement écartée, le départ de la cabine 2 portes ouvertes qui est à l'origine de l'accident considéré est très certainement la conséquence d'un forçage du contact du relais précité, soit que l'allumette utilisée à cet effet n'en ait pas été retirée, soit qu'un morceau de cette allumette, qui n'a pas été retrouvé lors des investigations, y soit resté coincé.
