Collision suivie du déraillement d'un train de travaux en manœuvre sur une base travaux le 17/01/2024, sur la commune de Vergigny (89) Fiche de présentation

III) L'ouverture de l'enquête

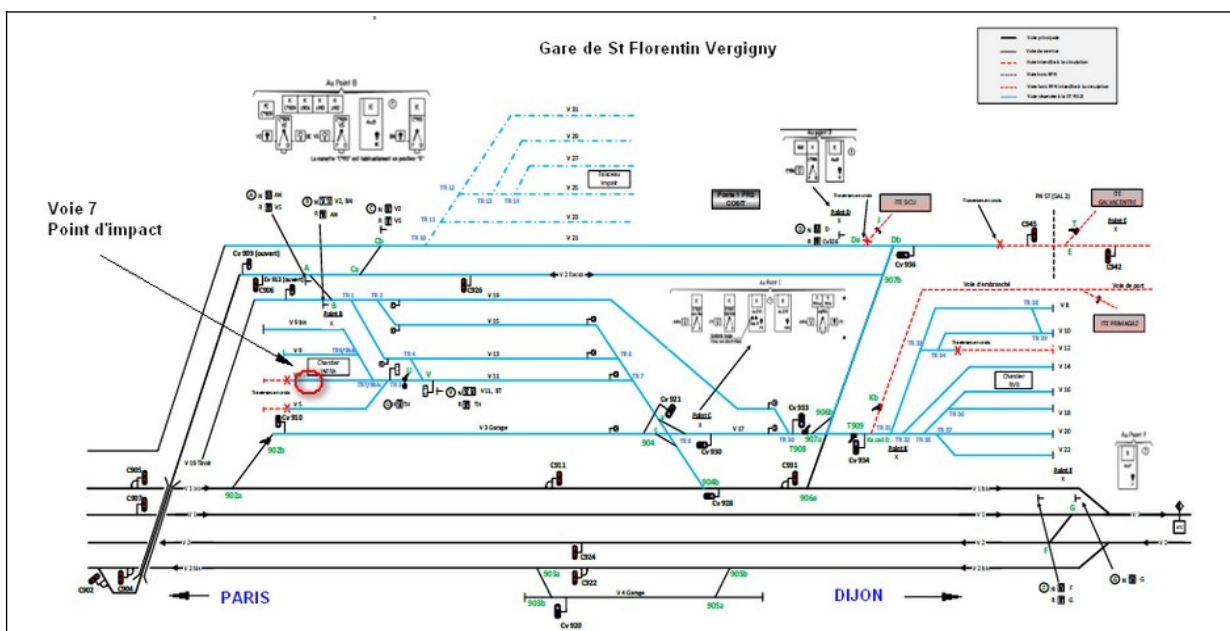
Schéma de l'événement. Source : SNCF Réseau, légende BEA-TT

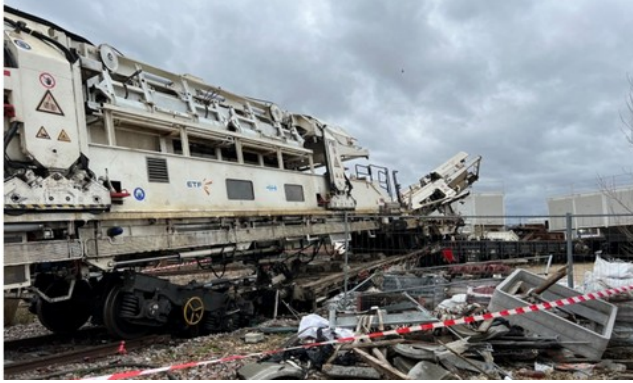
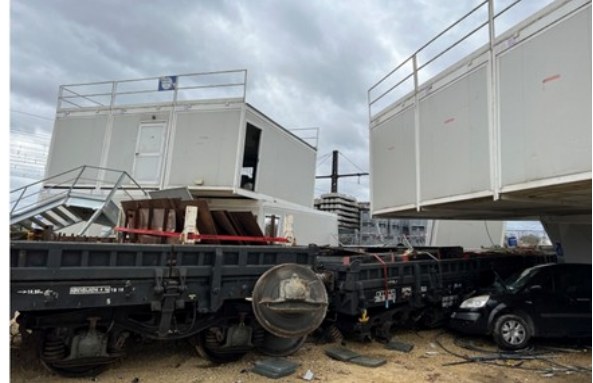
Lors du refoulement du train usine sur la voie 7, les ordres de ralentissement et d'arrêt donnés par le chef de la manœuvre ne sont pas entendus par le conducteur. Les 2 wagons plats situés au butoir de la voie 7 sont heurtés par la manœuvre, le butoir est renversé, les 2 wagons plats sont poussés dans les bungalows implantés perpendiculairement aux voies 5 et 7 à environ 60 m au-delà du butoir. Aucune personne ne se situait dans les bungalows, ni dans les véhicules personnels présents lors de l'événement. Aucun blessé n'est à déplorer. Les dommages au train usine, aux installations, aux bungalows, aux véhicules stationnés sont très supérieurs à 2 M€.
