Juin 2022

**Note d'information sur l'avancement de l'enquête  
relative à la collision entre un train de marchandises  
transportant de l'acide phosphorique  
et un semi-remorque transportant un bateau,  
survenue le 16 juin 2021 sur le passage à niveau n° 17  
sur la commune de Rumigny dans les Ardennes  
(ligne ferroviaire n° 212 000 dans sa section entre Hirson et Liart)**

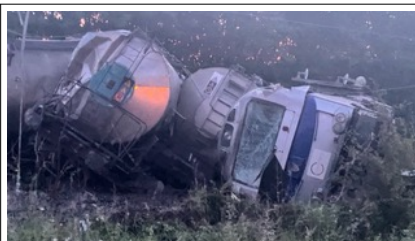
*Photo du train déraillé  
suite à la collision*

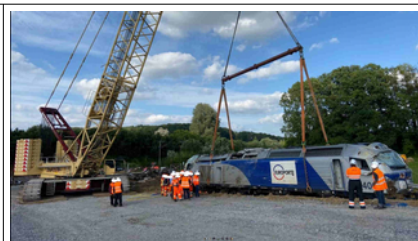
*Photo de l'opération de relevage  
de la locomotive*

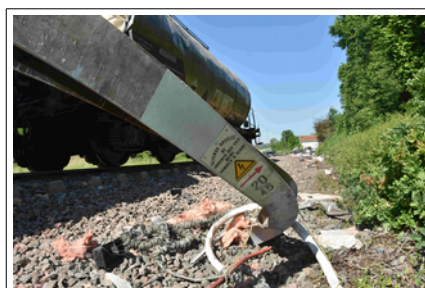
Les infrastructures ferroviaires ont été sérieusement endommagées, tant au niveau de la voie ferrée et de ses équipements que des installations du passage à niveau.

*Examen des infrastructures*

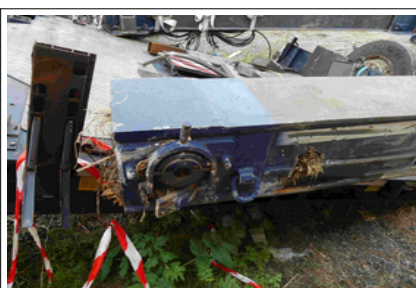
*Examen des éléments du convoi routier*

La cause principale de cet accident est le blocage, du fait de sa garde au sol insuffisante, du convoi routier sur le passage à niveau.

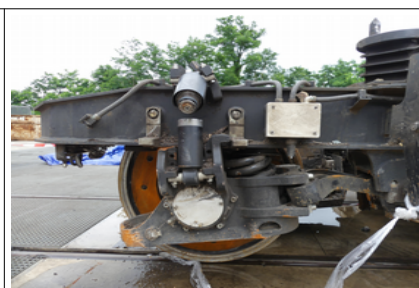
*Examen des éléments de la locomotive*
