**RAPPORT
D'ENQUÊTE TECHNIQUE
sur la collision arrière
d'un poids lourd
par un minibus de 9 places
survenue le 6 août 2021
sur l'autoroute A75
à Saint-Poncy (Cantal)**

Décembre 2023

Affaire n° BEATT-2021-08

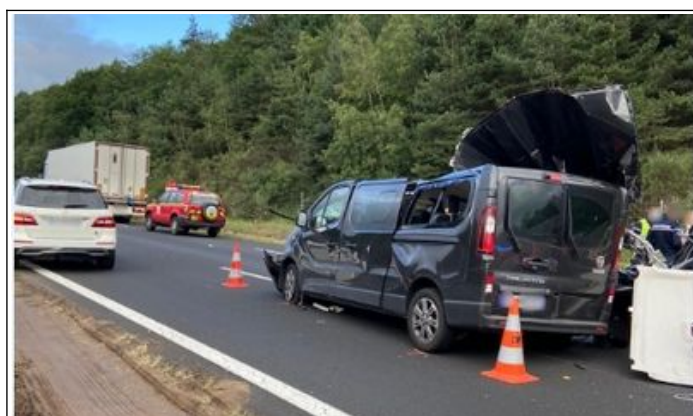
Figure 2 : Vue dans le sens de la circulation sur la position finale des véhicules après la collision et vue arrière gauche du minibus (Photo Gendarmerie Nationale)

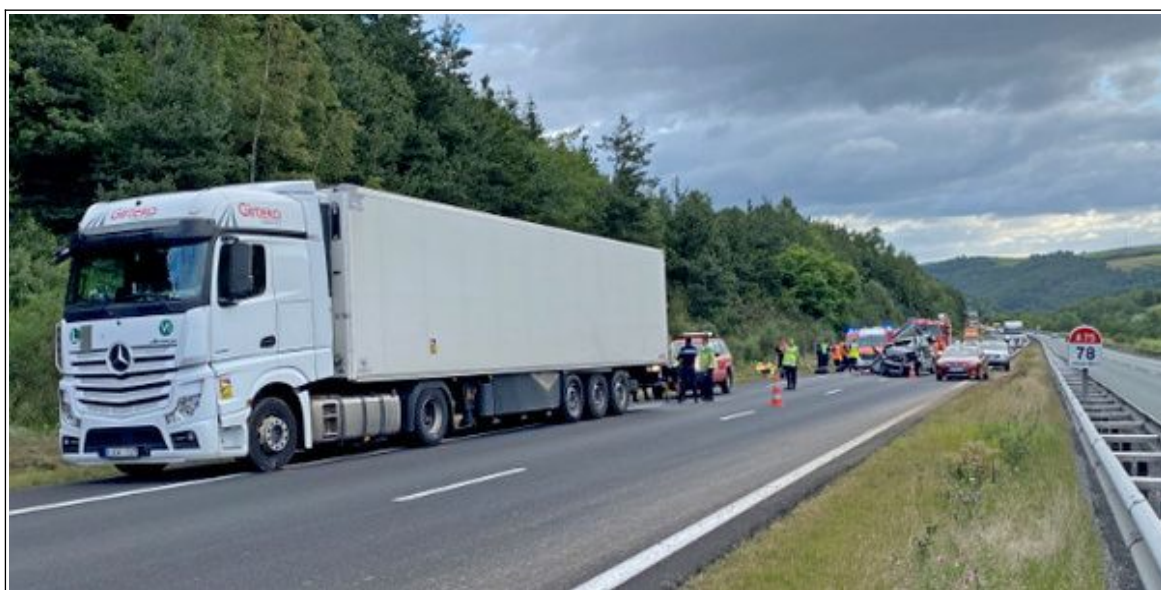
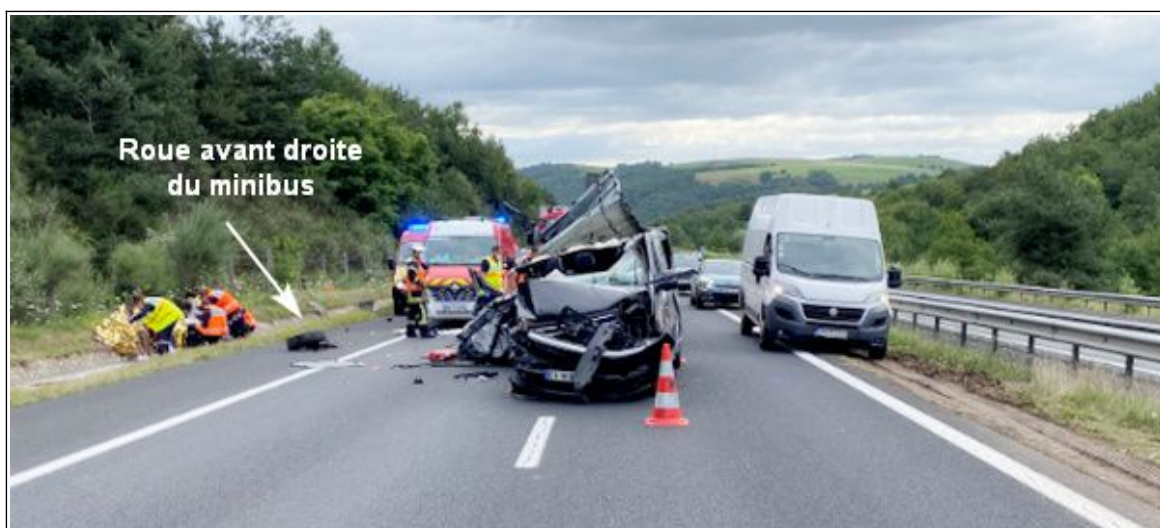
Sous la violence du choc, l'adolescent assis à l'avant droite du minibus a été arraché de son siège, après avoir été heurté par l'arrière de la semi-remorque, et gît au sol, inconscient, à environ 2 m derrière le véhicule. Les premiers secours arrivés sur les lieux mentionnent qu'il y avait beaucoup de sang autour de lui, notamment au niveau de la tête. Hélicoptéré dans un état très grave, il décède quelques instants plus tard.

Figure 19 : Le poids lourd stationné au niveau de la BAU et le minibus derrière
Ci-dessous, vue rapprochée du minibus
(Photos prises par la gendarmerie dans le sens inverse de circulation)

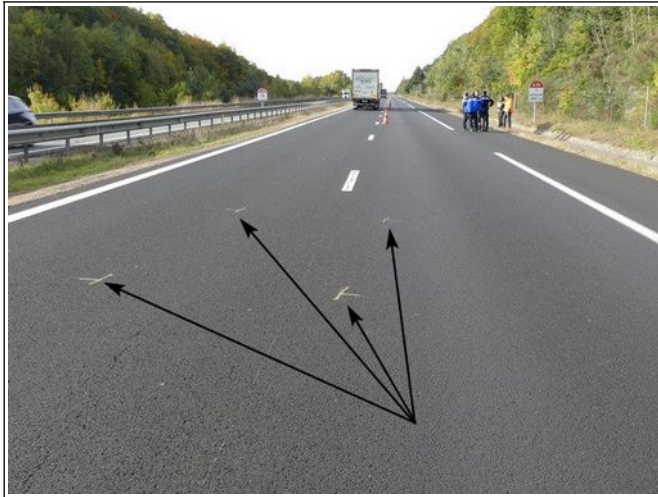
Figure 20 : Position du minibus matérialisée par les gendarmes à partir du relevé de la position des roues du véhicule, sachant que la roue avant droite a été arrachée
(Photo prise par le BEA-TT dans le sens de la circulation)

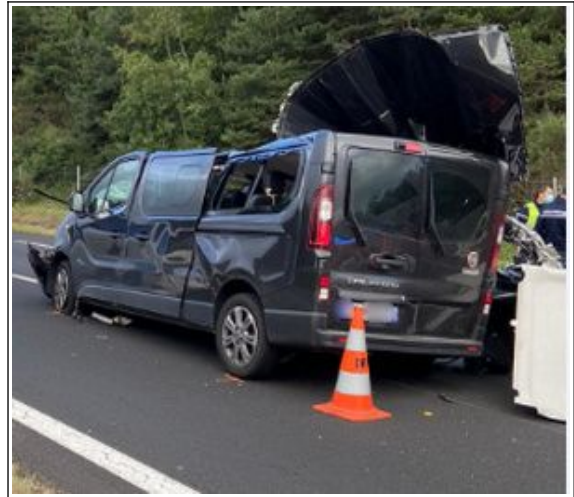
Figure 21 : Arrière gauche du minibus
(Photo prise par la gendarmerie dans le sens de la circulation)

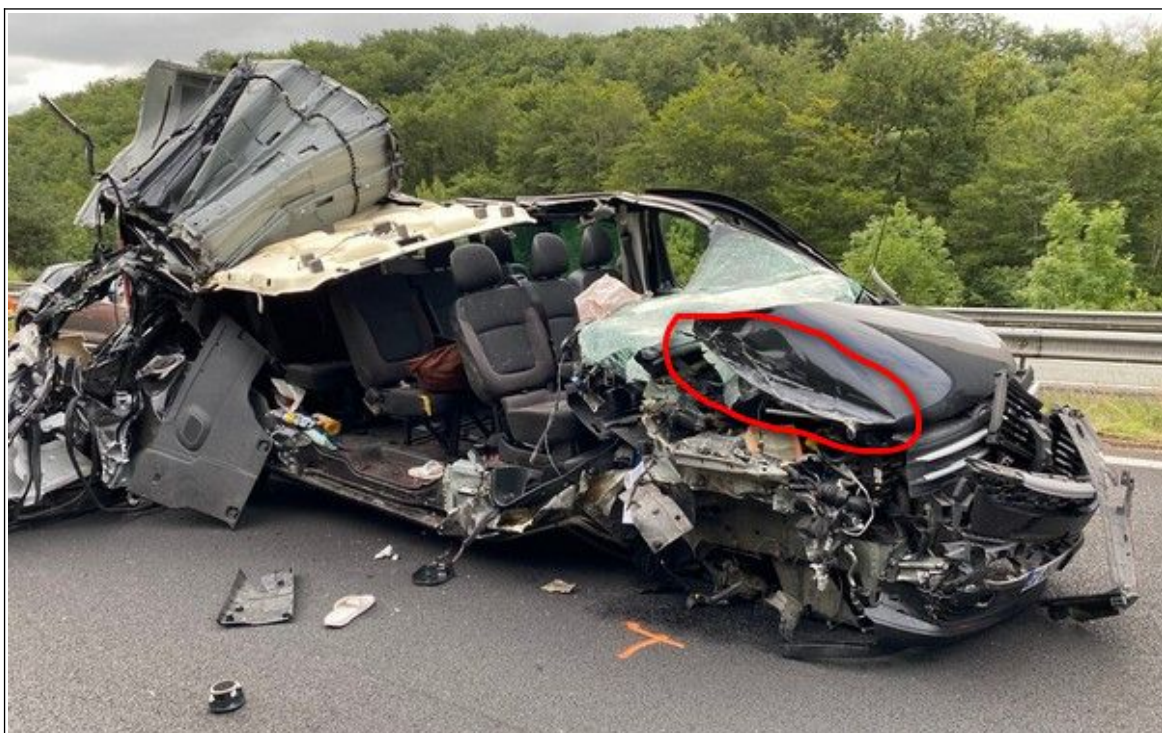
D'après les constatations faites par les gendarmes, les pneumatiques sont en parfait état.

Figure 22 : Vue du côté droit du minibus (Photo gendarmerie)

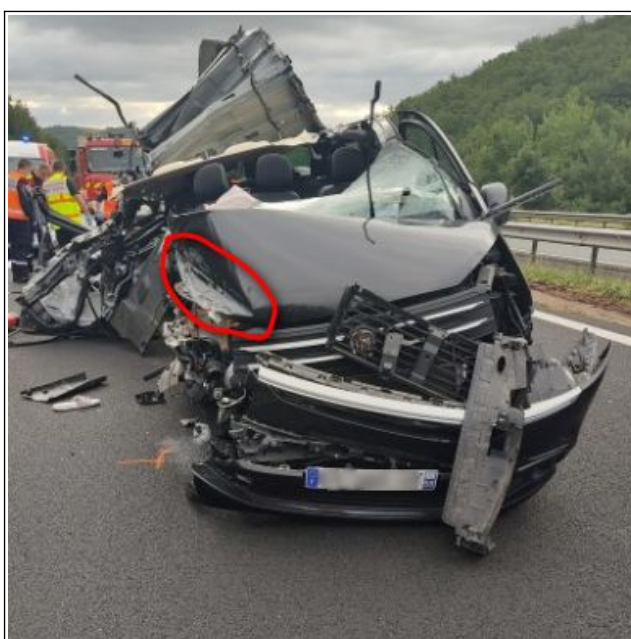
Figure 23 : Vue de face du minibus (photo DIRMC)

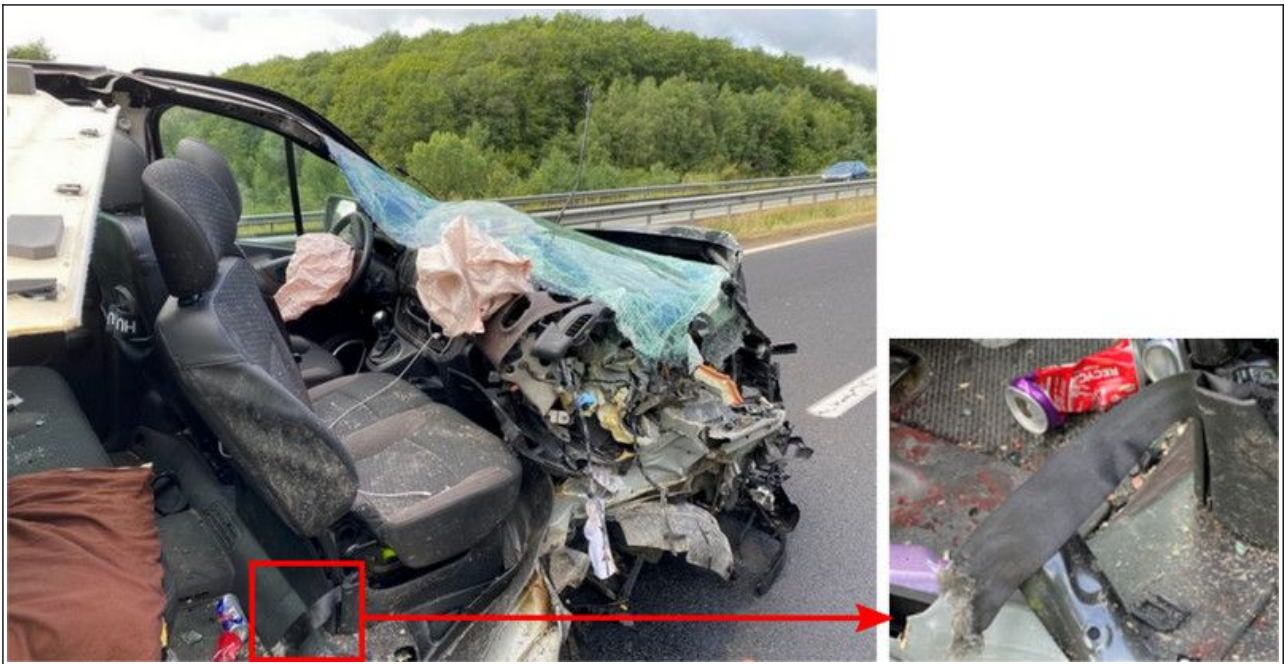
Figure 24 : Place du passager avant droit
(Photo gendarmerie)

Ceinture de sécurité avant droite
arrachée

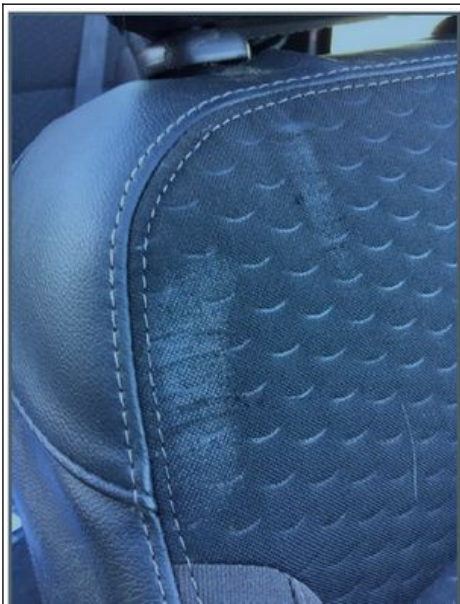
Figure 25 : Dossier du siège
avant droit
(Photo prise par l'expert judiciaire
sur le lieu de remisage du véhicule)

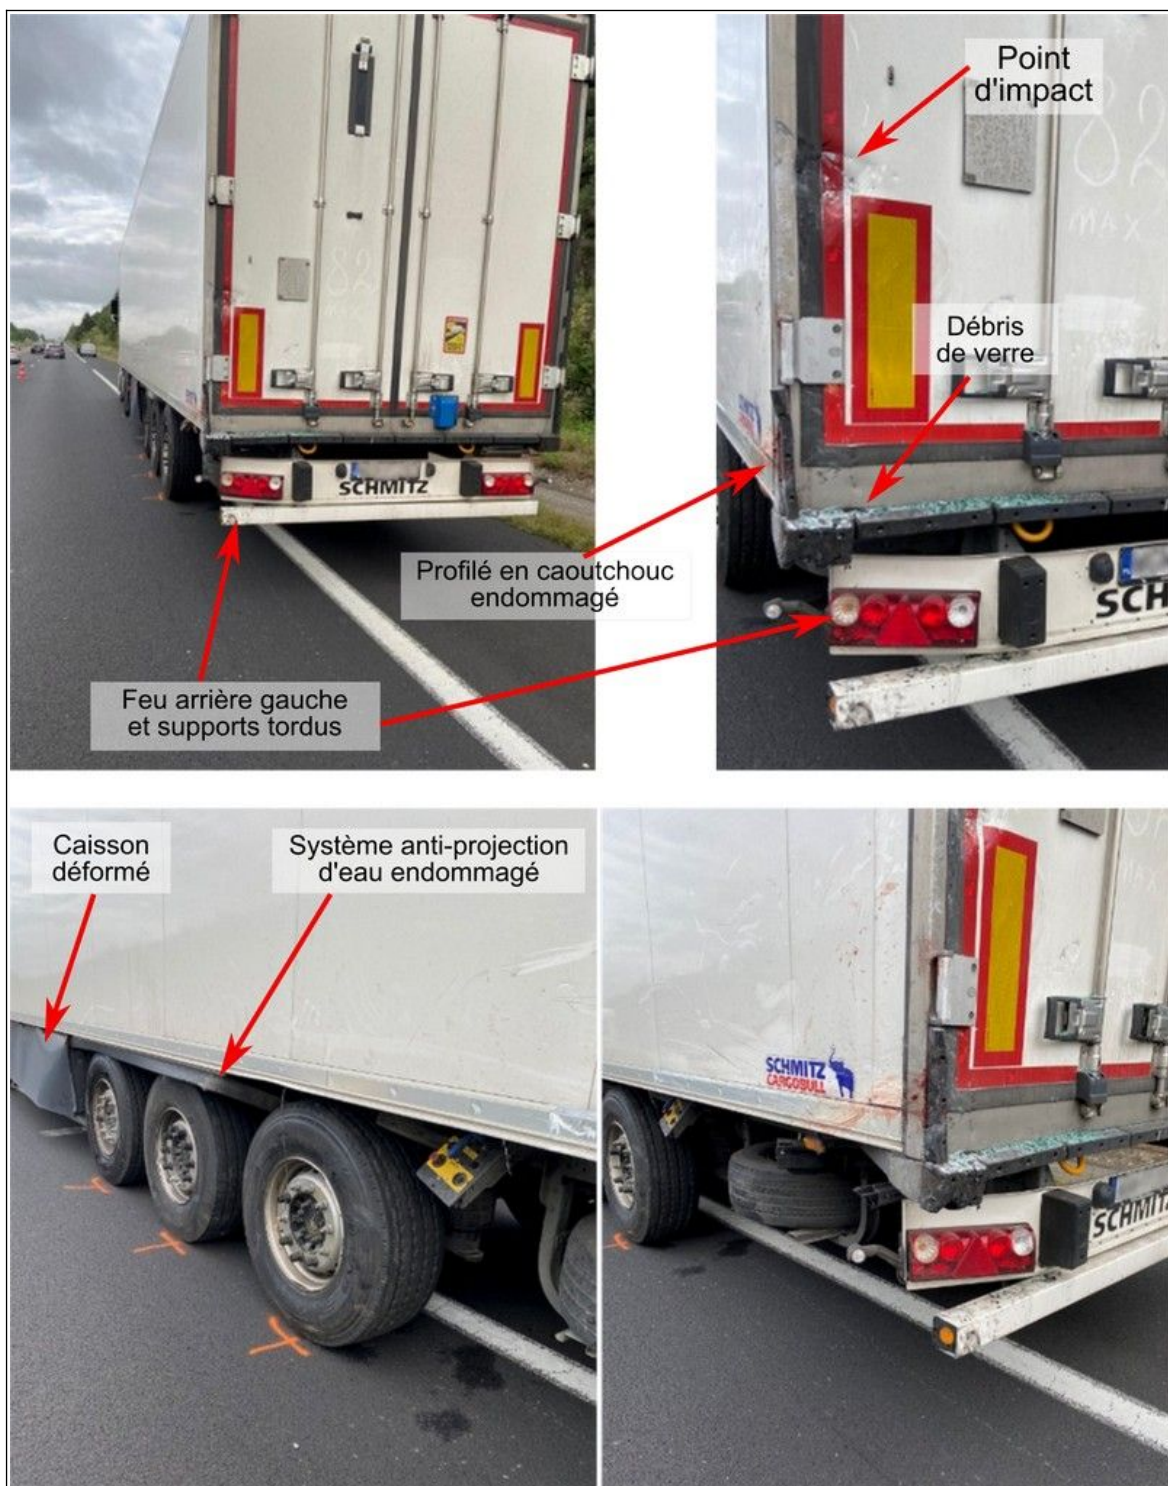
Selon les constatations effectuées par les gendarmes, le boîtier de régulation de la suspension pneumatique, situé devant la roue de secours a été impacté. Les pneumatiques de l'ensemble du poids lourd sont en bon état. Des entailles, probablement occasionnées par le choc, sont visibles sur les roues gauches des deux derniers essieux, le pneu de la roue de secours présente également des traces d'impact.

**Figure 28 : haut : vue sur l'arrière gauche de la semi-remorque
bas : vue rapprochée sur les essieux arrière et la roue de secours
(Photos gendarmerie)**

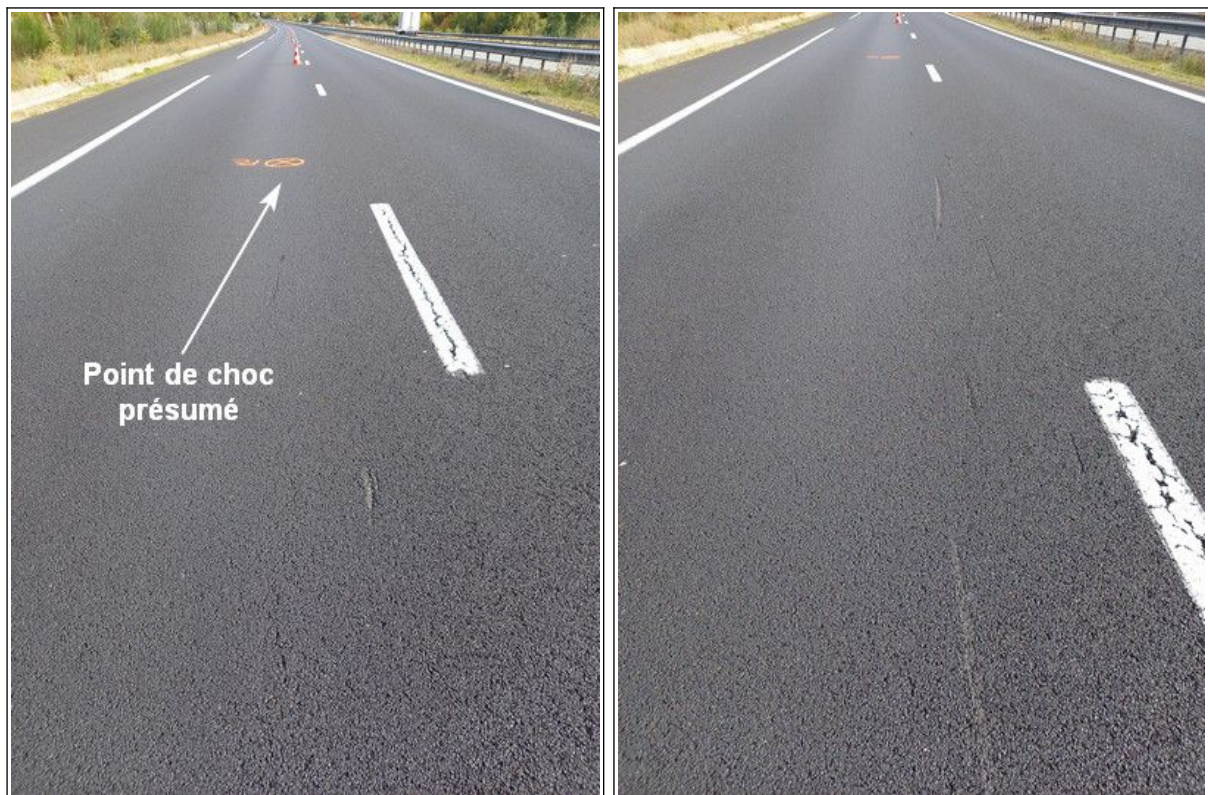
Aucune trace de freinage n'est visible sur la chaussée. Des traces de ripage, qui ne peuvent pas être corrélées avec certitude avec l'accident en question, sont présentes.

Figure 30 : Le point de choc présumé et les traces de ripage vus dans le sens inverse de la circulation
(Photos BEA-TT)

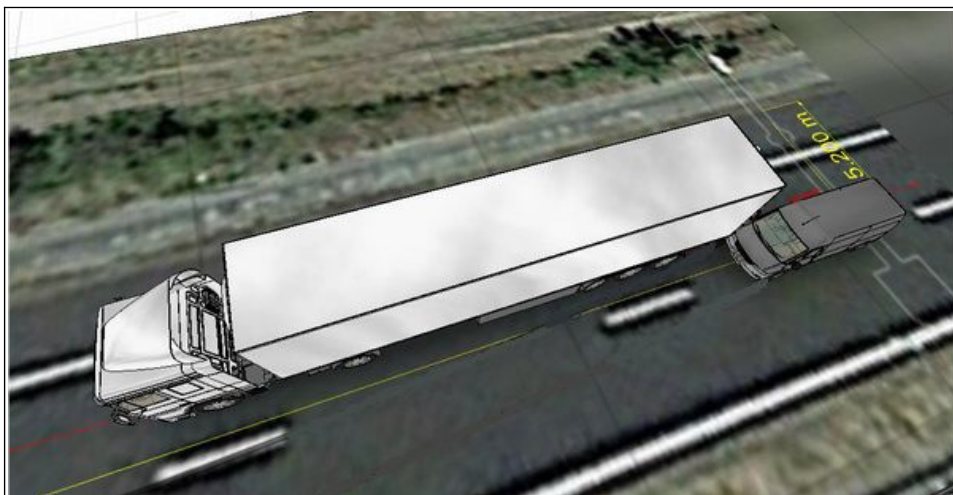
Figure 38 : Reconstitution au moment du choc
(Source : rapport établi par l'expert judiciaire)

L'expert conclut que l'examen du véhicule n'a permis de relever aucun défaut pouvant être à l'origine de l'accident, qui est vraisemblablement imputable à un assoupissement, de la somnolence, un endormissement ou un long moment sans attention à la route.

Compte tenu des éléments venant d'être énoncés, la collision ne peut en effet s'expliquer que par un défaut d'attention et/ou de vigilance de la part du conducteur du minibus, possiblement combiné au fort différentiel de vitesse entre les deux véhicules.
