février 2024

**Note d'information n° 2 sur l'avancement de l'enquête relative à l'accident  
impliquant un poids lourd et un train express régional  
survenu le 24 février 2022  
sur le passage à niveau n° 22 à Hochfelden (Bas-Rhin)**

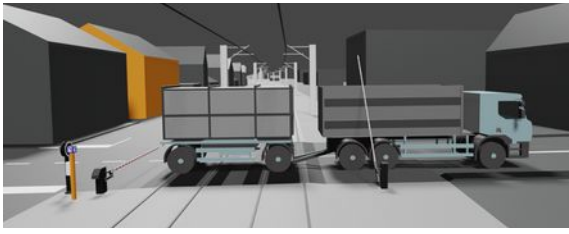
<p>Position reconstituée de l'ensemble routier au moment de la collision.</p> <p><i>Modélisation réalisée par le BEA-TT</i></p>

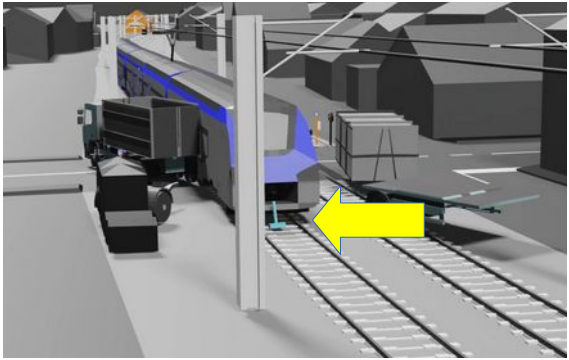
<p>Les investigations conduites permettent de privilégier l'hypothèse que le déraillement provient de l'action d'une partie de l'attelage automatique avant du train, tombée sur la voie ferrée, qui a soulevé un des essieux du premier bogie de la motrice du train.</p>

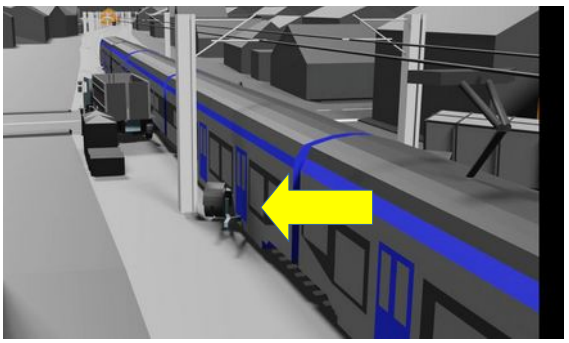
<p>En particulier, il est probable que l'essieu avant de la remorque se soit détaché du châssis suite au choc avec le train, ait été projeté contre les guérites du PN, puis contre un poteau support de la caténaire, qu'il ait rebondi sur celui-ci et pénétré en partie dans l'espace voyageur en blessant mortellement un passager.</p>
 	<p>Aucune certitude ne se dégage sur la cause de l'immobilisation du poids lourd. Des essais réalisés avec le concours de l'entreprise de transport sur un matériel similaire ont toutefois permis d'écartier certaines hypothèses.</p> <p><i>Photo d'un essai réalisé en 2024 par le BEA-TT avec le concours de l'entreprise de transport.</i></p>
