## Note de présentation

### Chute d'un camion-benne sur les voies depuis un pont-route enjambant la ligne ferroviaire entre Lyon et Saint-Étienne au niveau de la commune de Saint-Chamond (Loire)

le jeudi 2 juin 2022

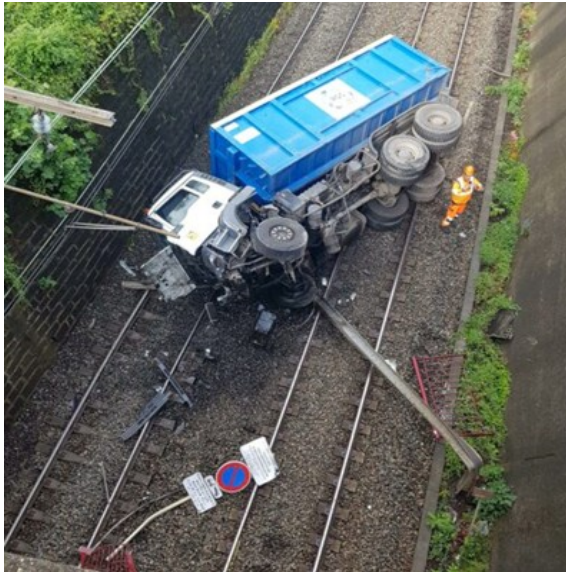
Le jeudi 2 juin 2022 à 8 h 30, à Saint-Chamond, un camion-benne est tombé du boulevard de Fonsala sur les voies SNCF, après être sorti de sa voie de circulation normale juste avant le pont-route. Dans sa chute de plus de 6 mètres, il a arraché les caténaires, provoquant un défaut d'alimentation électrique pour les trains sur les deux voies.

*Saint-Chamond (Loire), camion-benne tombé sur les voies en début de matinée du 2 juin 2022*

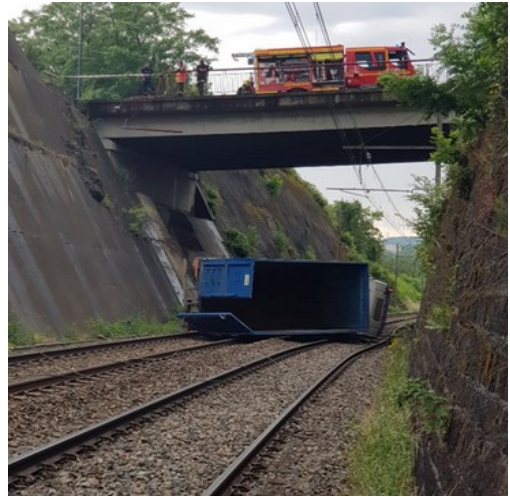
*Saint-Chamond (Loire), camion-benne tombé sur les voies, vu depuis la voie*

Aucune circulation ferroviaire ne circulait à proximité au moment de la chute du camion. Celui-ci, en mettant à terre la caténaire, a entraîné une disjonction de l'alimentation électrique 1500V continu. De plus, la benne métallique a activé les circuits de voie (dispositifs de détection des circulations ferroviaires), ce qui a protégé de l'arrivée en vitesse d'une éventuelle circulation ferroviaire.

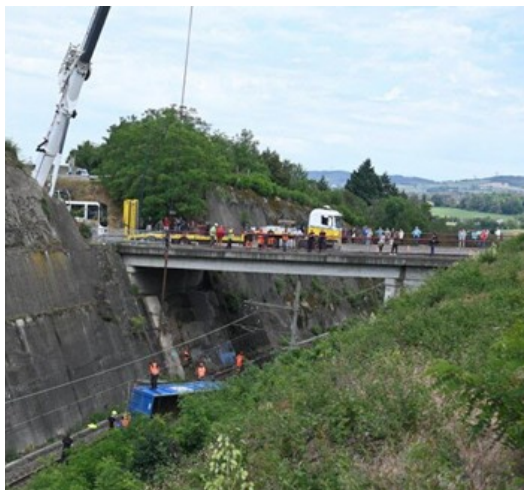
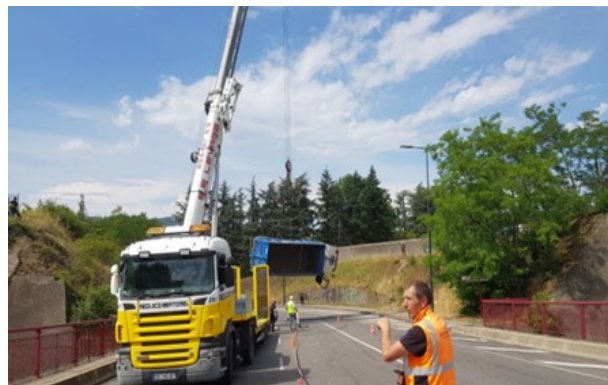
La métropole de Saint-Étienne a commandé une grue automotrice d'une capacité de levage de 150 tonnes. Celle-ci a dû rester hors du pont au regard de ses capacités de portance, ce qui, avec la position du camion éloignée de la verticale du pont, a rendu délicate l'opération de dégagement des voies.

Opération de relevage du camion-benne  
Photos Progrès/Philippe VACHER

Les agents de la SNCF ont travaillé toute la nuit pour remettre en état les rails et traverses des deux voies, ainsi que la ligne électrique (un support caténaire avait été emporté). La circulation des trains n'a été possible que vendredi 3 juin à 6 heures, à fréquences et vitesse réduites. Le trafic ferroviaire normal n'a pu reprendre qu'après consolidation du pont et remplacement du garde-corps.
