Février 2023

Heurt d'une pile du pont supportant la RD335 par le bateau CELERITAS, survenue le 17 janvier 2023 sur la rivière Aisne à Berneuil-sur-Aisne (Oise)

Fiche de présentation

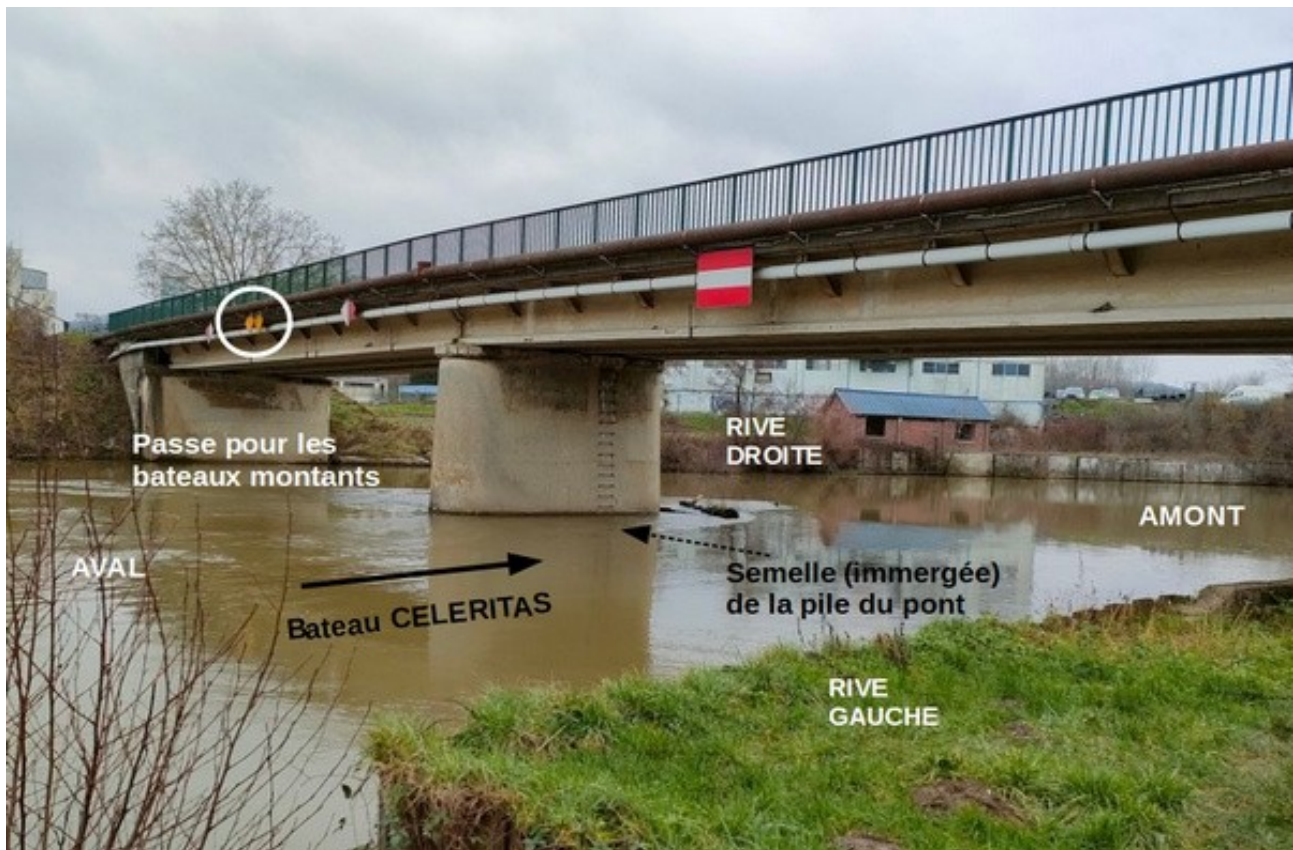
Le secteur du pont fait l'objet d'une inversion du sens de navigation par rapport au sens conventionnel : un bateau montant doit emprunter la passe côté rive droite du pont et qui est donc située sur sa gauche. Le conducteur a franchi le pont par la passe côté rive gauche, qui lui était donc interdite, estimant, compte tenu du débit important et de la puissance de son bateau, que cela présentait moins de risques.

L'arrière gauche du bateau aurait heurté la semelle (immergée) de la pile centrale du pont, qui d'après le batelier, est relativement large et non chanfreinée.

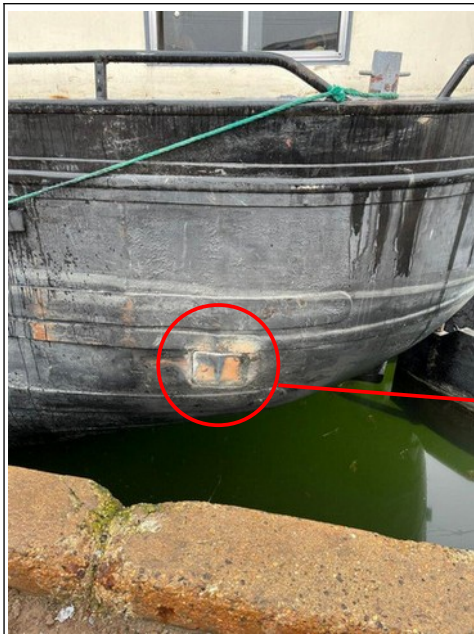
Photo BEA-TT

Le choc, possiblement lié à l'angle saillant de la semelle de la pile de pont, a créé une brèche au niveau de la coque et de la cuve à fuel bâbord du bateau, à environ 40 cm sous la ligne de flottaison, étant précisé qu'il y a un second réservoir, à l'arrière tribord.

Bateau CELERITAS à l'écluse de Couloisy le 23 janvier

Le lendemain, la voie d'eau a été colmatée provisoirement avec une rustine en époxy par les plongeurs mandatés par la société d'assurance du bateau. Puis celui-ci s'est déplacé jusqu'à l'écluse de Couloisy, à 1 km environ en amont du lieu de l'accident, afin de s'y amarrer en toute sécurité et de faire réaliser des vérifications complémentaires.

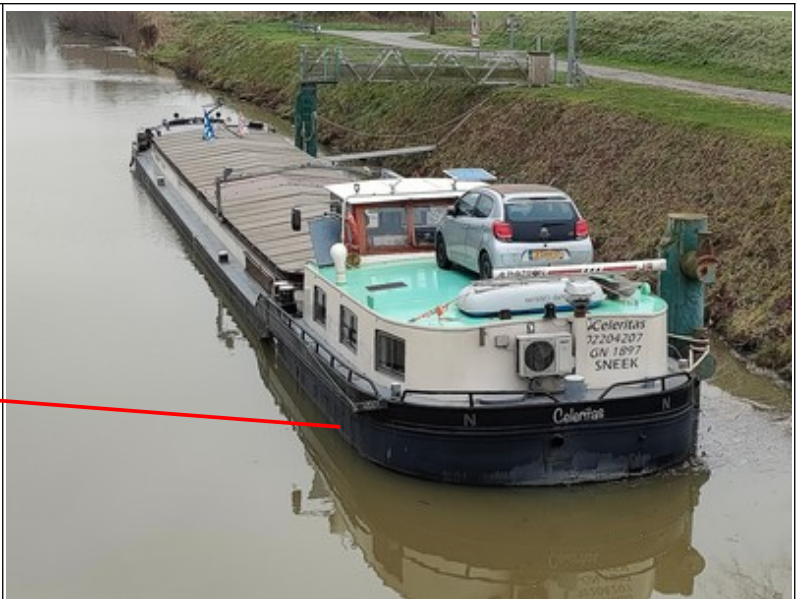
Photo expert de l'assurance

Bateau après déchargement de la cargaison et après réparation pérenne du trou dans la coque

La société d'assurance avait prévu que le bateau poursuive son déplacement jusqu'à Vailly-sur-Aisne afin de procéder, après déchargement de la cargaison, à des réparations plus pérennes. Cela a pu se faire après que le service instructeur de l'État, en charge du contrôle technique des bateaux, a procédé à une visite à bord le lundi 23 janvier puis a délivré une autorisation pour un voyage. Le service a effectué une seconde visite le vendredi 27 janvier afin de constater la bonne réalisation des réparations, effectuées par soudage d'une plaque en acier, et de restituer le certificat de navigation du bateau.
