**Mise en danger probable de voyageurs et de sapeurs-pompiers
 lors de la détresse du train de voyageurs n° 5765
 le 25 juin 2023, sur la commune de Nuits (89)**

Fiche de présentation

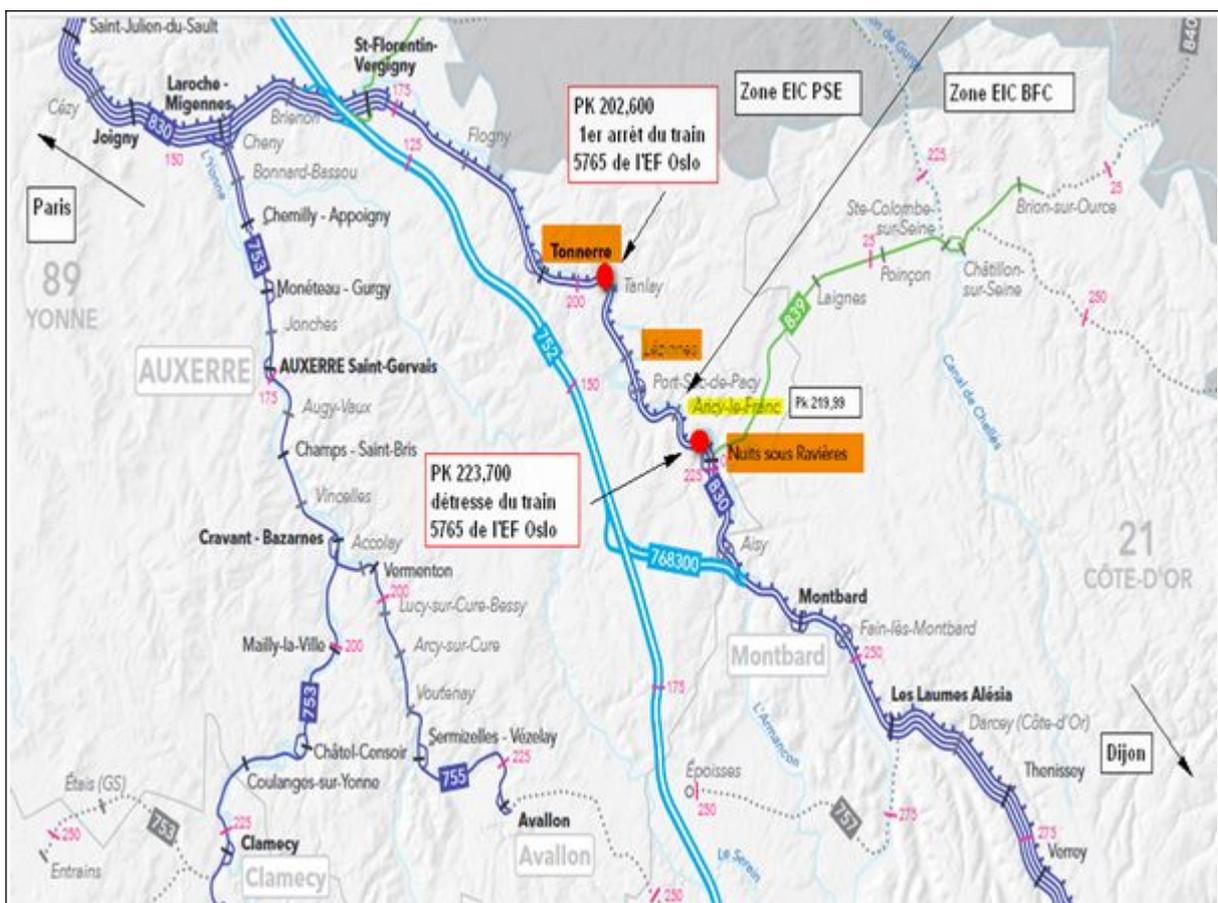
Schéma de l'événement. Source : SNCF Réseau, légende BEA-TT

Vers 22 h 08 des voyageurs du train en détresse descendent sur la voie sans autorisation. Sur ordre du conducteur du train 5765, des mesures d'urgence sont prises pour arrêter et retenir les trains par les agents circulations des gares de Lézennes et de Nuits-sous-Ravières, de part et d'autre du point d'arrêt. L'intervention d'une astreinte de SNCF Voyageurs conduit à faire remonter les personnes dans le train et à permettre à SNCF Réseau la reprise des circulations sur la voie contiguë.
