**Collision entre un train de voyageurs
et un poids lourd transportant une partie d'un mât d'éolienne
sur le passage à niveau n° 51, le 19 juin 2023 au Clerjus dans les Vosges.**

Fiche de présentation

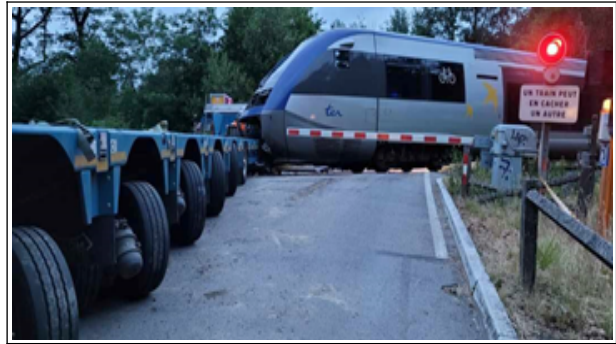
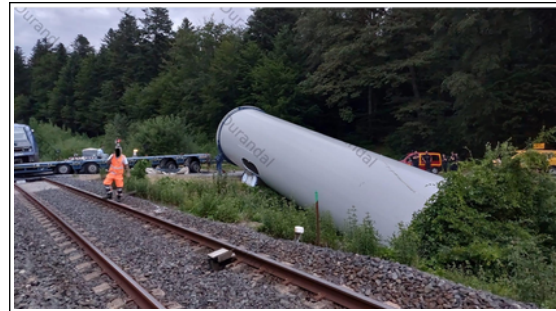
Le train a heurté la semi-remorque à une vitesse d'environ 20 km/h et l'a poussée de quelques mètres. Un blessé léger est à déplorer dans le train, aucun au niveau du convoi routier. Le train est partiellement endommagé au niveau de l'attelage et de la face avant mais n'a pas déraillé.

L'énergie du choc a été suffisante pour briser les attaches et entraîner l'éjection du mât d'éolienne, d'une masse de plusieurs dizaines de tonnes, en dehors de la semi-remorque et en aval du train.

Photos après l'accident (source SNCF)
