**Collision entre un train de voyageurs  
et un poids lourd transportant une partie d'un mât d'éolienne  
sur le passage à niveau n° 51, le 19 juin 2023 au Clerjus dans les Vosges**

**Analyse du profil en long de la RD164 au franchissement du PN51**

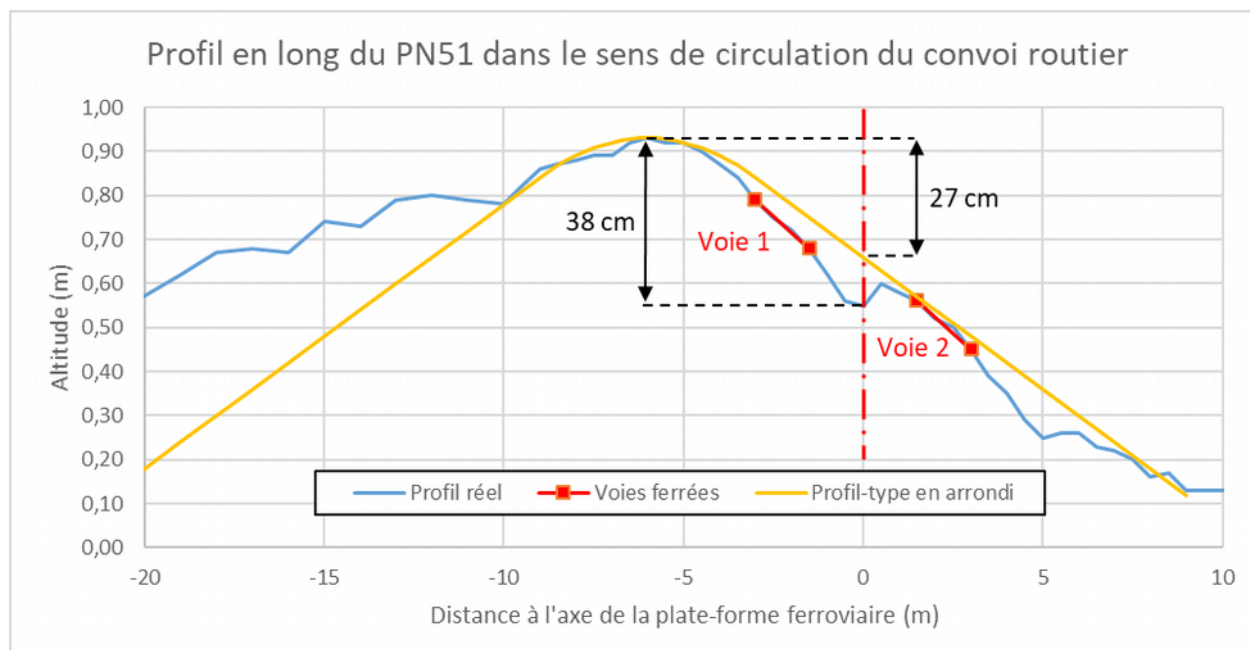
Les services de SNCF Réseau interrogés par les enquêteurs du BEA-TT leur ont indiqué que le PN51 ne figurait pas, à la date de l'accident, dans la liste des passages à niveau présentant des difficultés de franchissement transmise aux services préfectoraux. Ils leur ont par ailleurs communiqué un relevé topographique des abords du PN51 établi le 21 juillet 2023.

Superposition du profil en long du passage à niveau n° 51  
et du profil-type en arrondi défini par l'arrêté du 4 mai 2006  
Schéma BEA-TT d'après données topographiques SNCF Réseau

Il apparaît sur cette figure que le profil en long de la traversée du passage à niveau est plus contraignant que le profil-type en arrondi de l'arrêté. À titre d'exemple, la dénivellation entre les points d'abscisses -6 m et 0 m (axe de la plateforme ferroviaire) est de 38 cm alors qu'elle s'élève à 27 cm sur le profil-type. En conséquence, si l'analyse des enquêteurs du BEA-TT est confirmée, le PN51 devrait être signalé aux services instructeurs et aux pétitionnaires comme présentant des difficultés de franchissement.

- Vérifier sans délais l'adéquation du passage à niveau n° 51 aux différents profils-types définis dans l'article 12 de l'arrêté du 4 mai 2006 modifié.
- En cas de non-adéquation, adresser immédiatement au service instructeur de la préfecture des Vosges une mise à jour de la liste des PN à franchissement difficile du département intégrant le passage à niveau n° 51.
