**Collision suivie du déraillement d'un train de fret
suite à un rattrapage sur voie principale
le 11 février 2024, sur la commune de Metz (57)
Fiche de présentation**

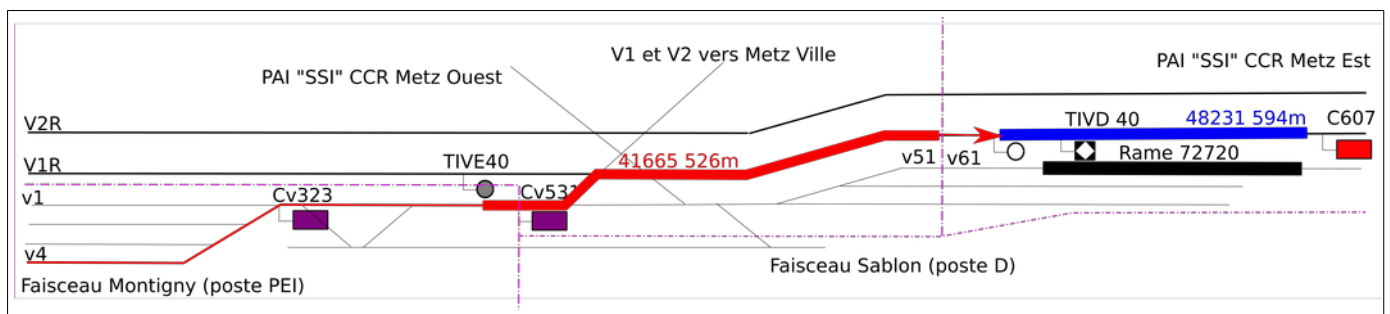
Schéma de situation (BEA-TT)

Le train n°48 231 assure la mission Woippy – Dillingen. Sa masse remorquée est de 828 t pour une longueur de 594 m (wagons sans matière dangereuse). Des conflits de circulations conduisent le service de gestion des circulations à le garer à Metz-Sablon sur la voie 1R devant le signal de protection C607 (signal commandé par Metz-Sablon Est).

Le train n°41 665 assure la mission Metz-Sablon – Bâle. Sa masse remorquée est de 1430 t pour une longueur de 526 m. Plusieurs wagons contiennent des matières dangereuses. Ce train a quitté le faisceau de réception de Montigny (signaux commandés par Metz-Sablon poste D, puis par Metz-Sablon Ouest).

- Le second, C^v 531 commandé par le PAI OUEST de Metz-Sablon, autorise sa progression en « marche à Vue » sur la voie 1R, que celle-ci soit ou non occupée par une circulation, jusqu'au signal de protection C 607. Il est à noter que la distance entre le C^v531 et le C 607 est supérieure à 500 m (environ 1 200 m).

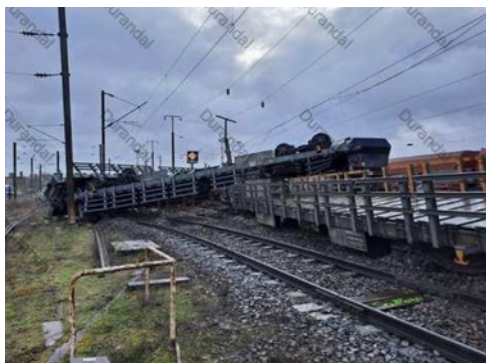
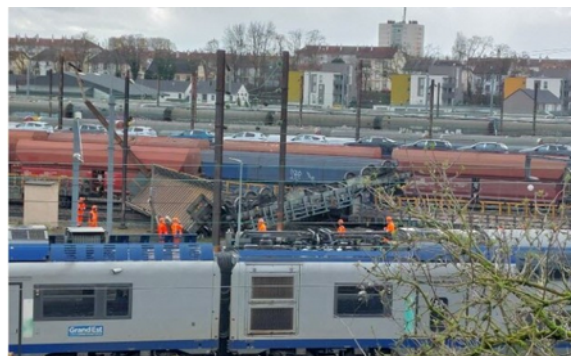
Illustration (SNCF)

Il est 6 heures du matin. Le train n° 48 231 est à l'arrêt et en attente au départ (freins desserrés) sur la voie 1R quand le train n° 41 665 le percute par l'arrière. Le choc est violent, le second train ne s'immobilise qu'environ 50 m après avoir percuté le premier. Plusieurs wagons déraillent, se retournent et/ou se mettent en accordéon engageant ainsi le gabarit des voies contiguës et déformant leur géométrie. Plusieurs supports caténaires sont déformés, allant jusqu'à s'appuyer sur des wagons en stationnement. Des équipements de signalisation sont renversés. La locomotive 37 000 du train n°41 665 est détériorée.

Aucun blessé n'est à déplorer. Les dommages aux trains et aux installations sont supérieurs à 2 M€, ce qui fait de cet accident un cas d'enquête obligatoire. Le trafic en gare de Metz-Ville a été fortement perturbé pendant plusieurs jours. Le dégagement des voies a requis l'emploi de moyens de relevage importants.
