Collision des deux cabines avec les gares sur le téléphérique de la Saulire à Courchevel (Savoie) survenue le 29 septembre 2021

Fiche de présentation

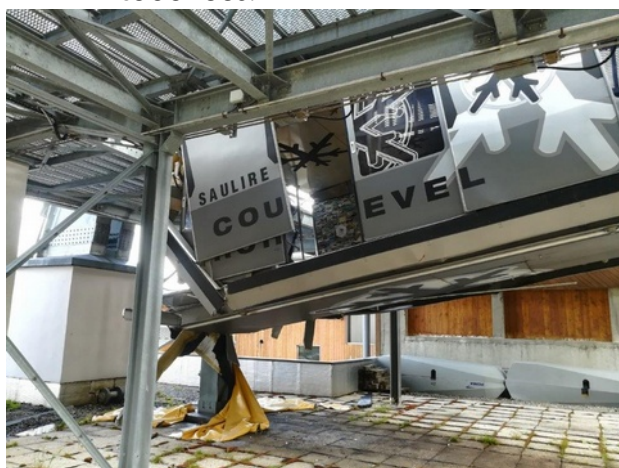
Cabine 1, gare aval

Les deux cabines sont très endommagées : en gare aval, la cabine s'est encastrée sur environ 1,50 m dans la structure du quai et de la gare ; en gare amont, l'autre cabine est restée coincée dans la structure de la gare, pliant son châssis et sa suspenste. Les attaches au câble tracteur des deux cabines sont également touchées.
