**Rapport d'enquête technique  
sur l'accident d'autocar  
survenu sur la RN 10 à Ligugé (86)  
le 22 juin 2004**

**Juillet 2005**

**Bureau d'Enquêtes sur les Accidents  
de Transport Terrestre**

Affaire n°BEATT-2004-004

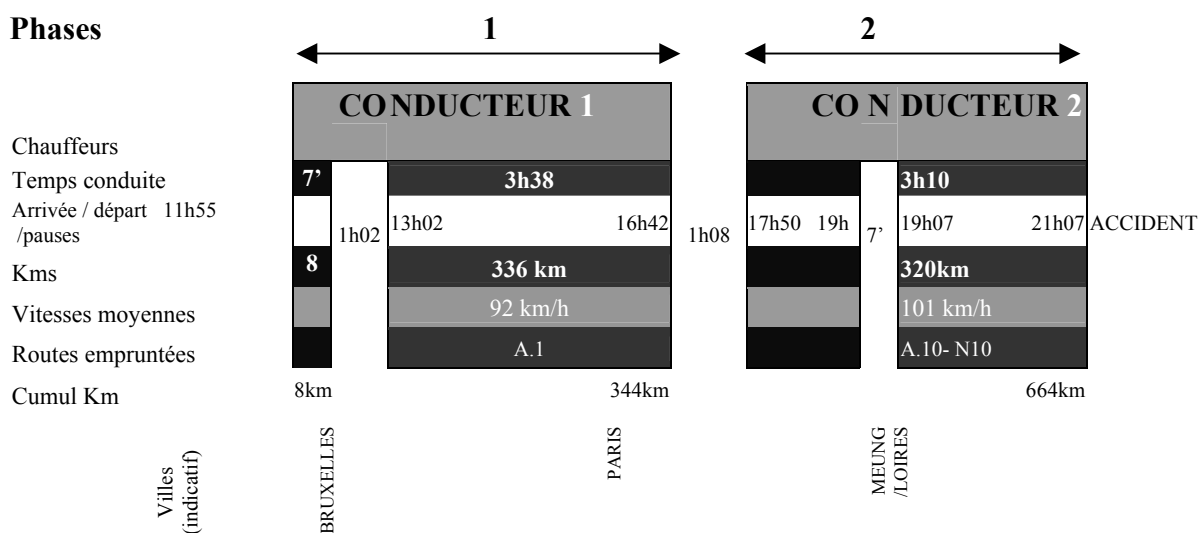
### Représentation graphique des activités réalisées

*Vitesse enregistrée avant freinage au moment de l'accident : 110 km/h*

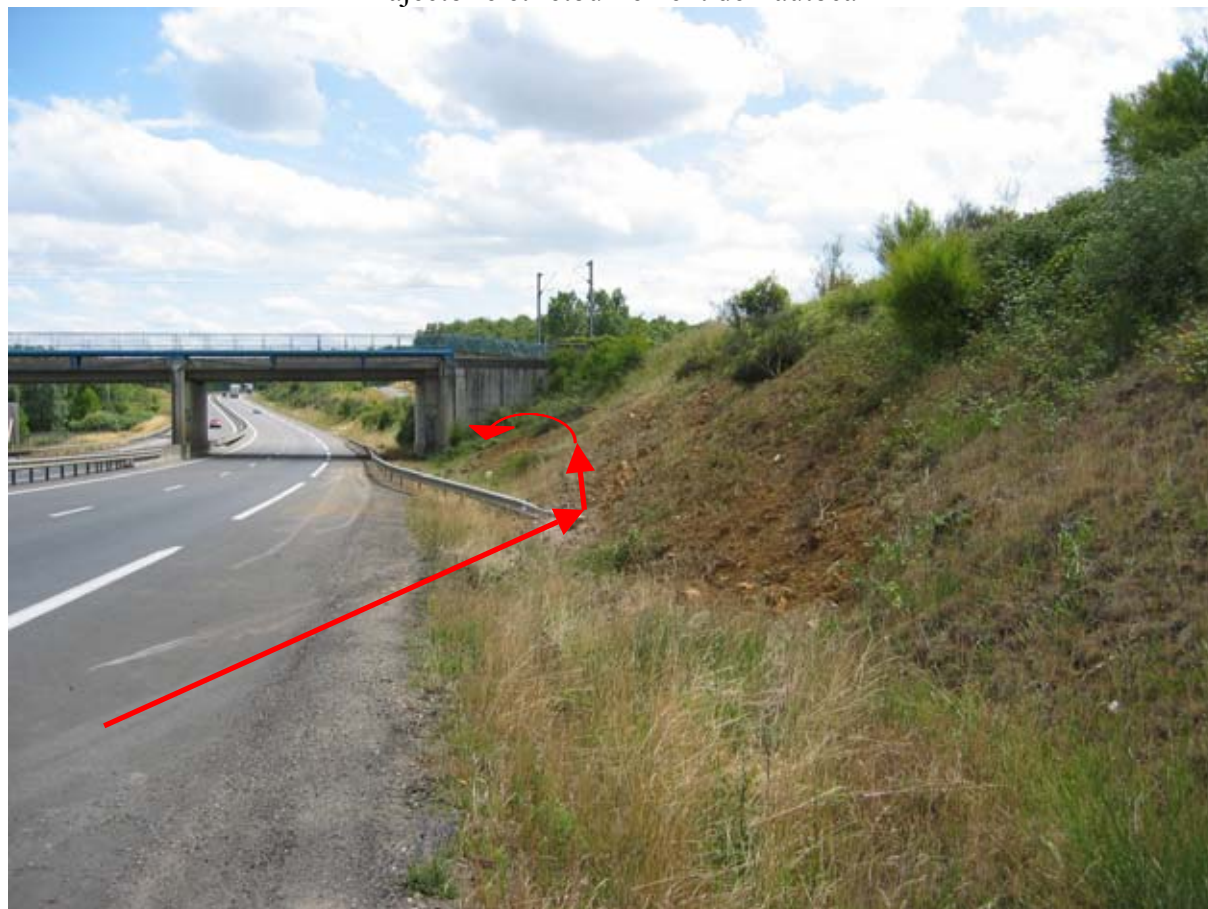
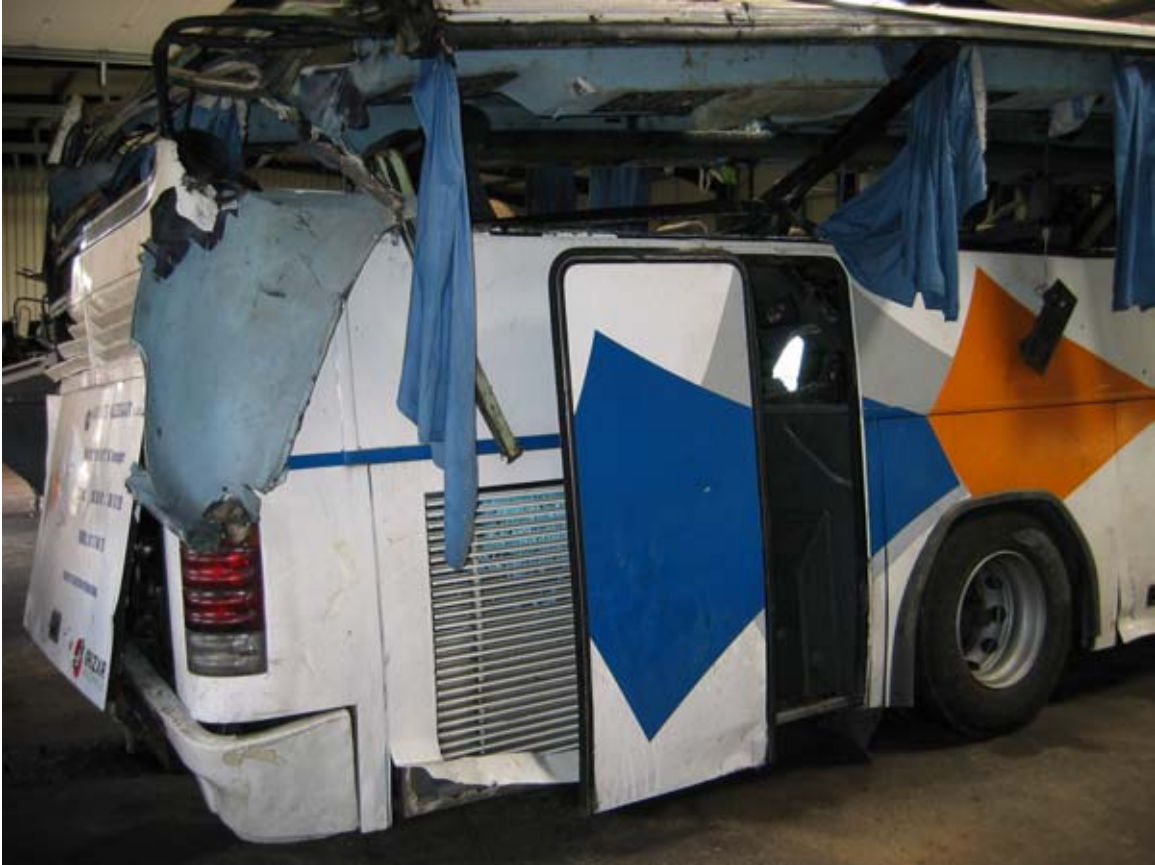
Trajectoire et retournement de l'autocar

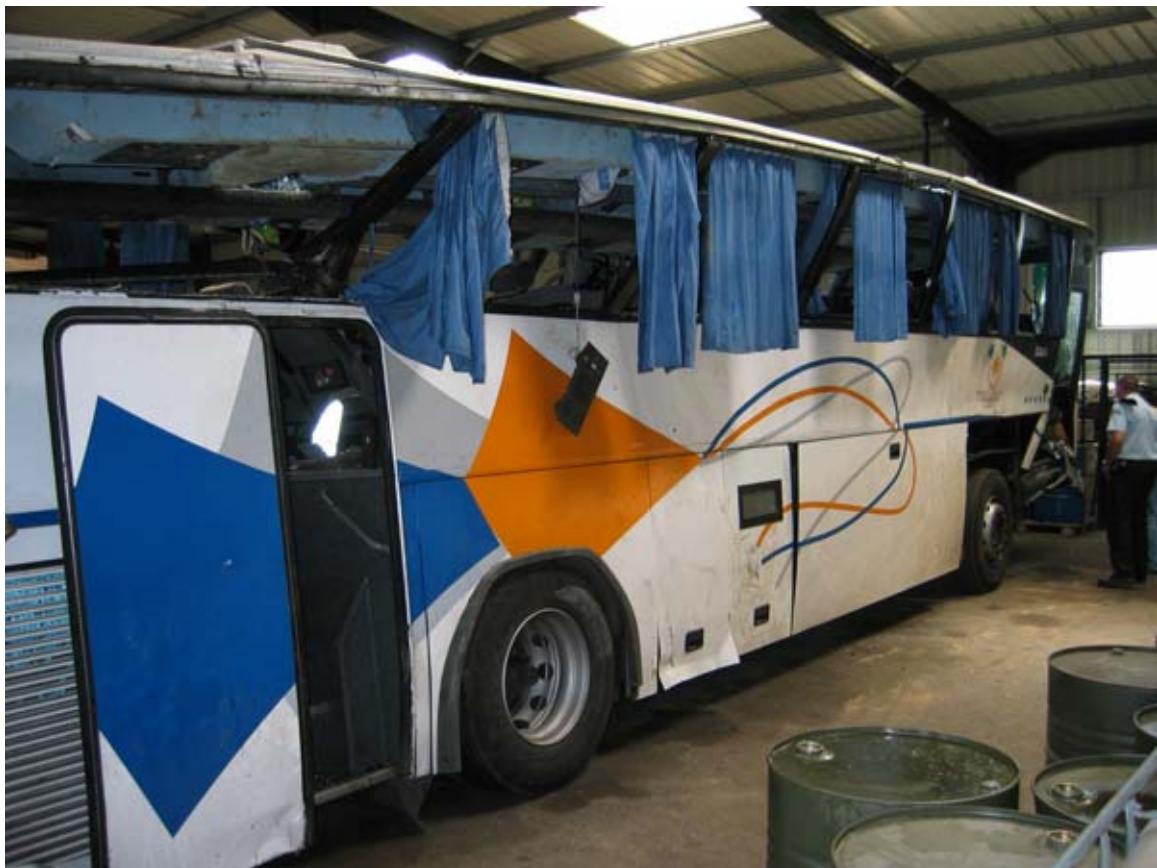
Le toit du véhicule, à l'arrière, ne résistait pas au poids additionné de l'autocar et de la remorque surchargée restée accrochée et s'effondrait en biais vers l'arrière, situation occasionnant le décès de 11 passagers tous localisés dans les dernières rangées de sièges du véhicule.

Les 11 voyageurs tués se situaient aux places arrières, dans la zone où le toit s'est écrasé lors du renversement du car, et où des sièges ont rompu leurs fixations au plancher du car. Le car n'était pas équipé de ceintures de sécurité ; de telles ceintures n'auraient, dans ce cas particulier, peut-être pas pu jouer de rôle protecteur déterminant, compte tenu de l'intrusion du toit et de la rupture des fixations de sièges.

Arrière de l'autocar avec le toit écrasé
