Mai 2005

**Bureau d'Enquêtes sur les Accidents
de Transport Terrestre**

Rapport n°BEATT-2005-001

**Rapport d'enquête technique
sur l'accident d'autocar du 15 janvier 2005
sur la RN 7 à Saint Martin d'Estréaux (42)**

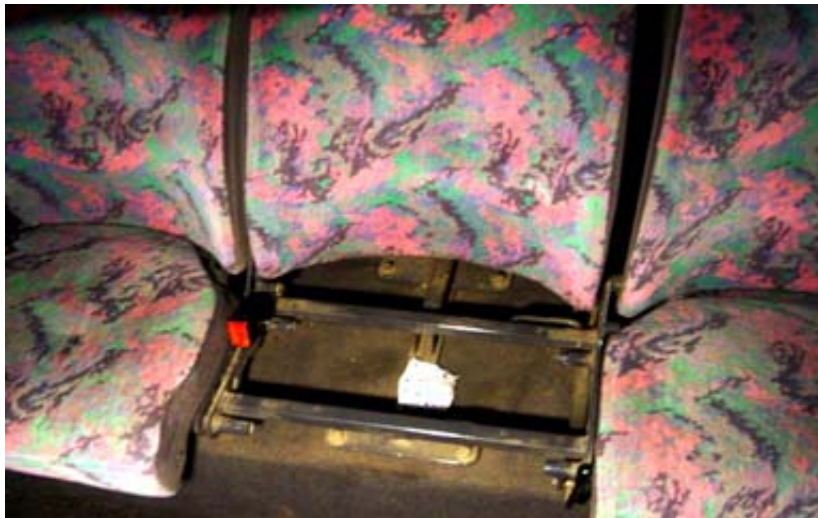
Vue n°4 : siège central de la dernière rangée

A gauche, on distingue nettement la fixation femelle (rouge) et à droite l'absence de la ceinture ou d'autre dispositif de retenue

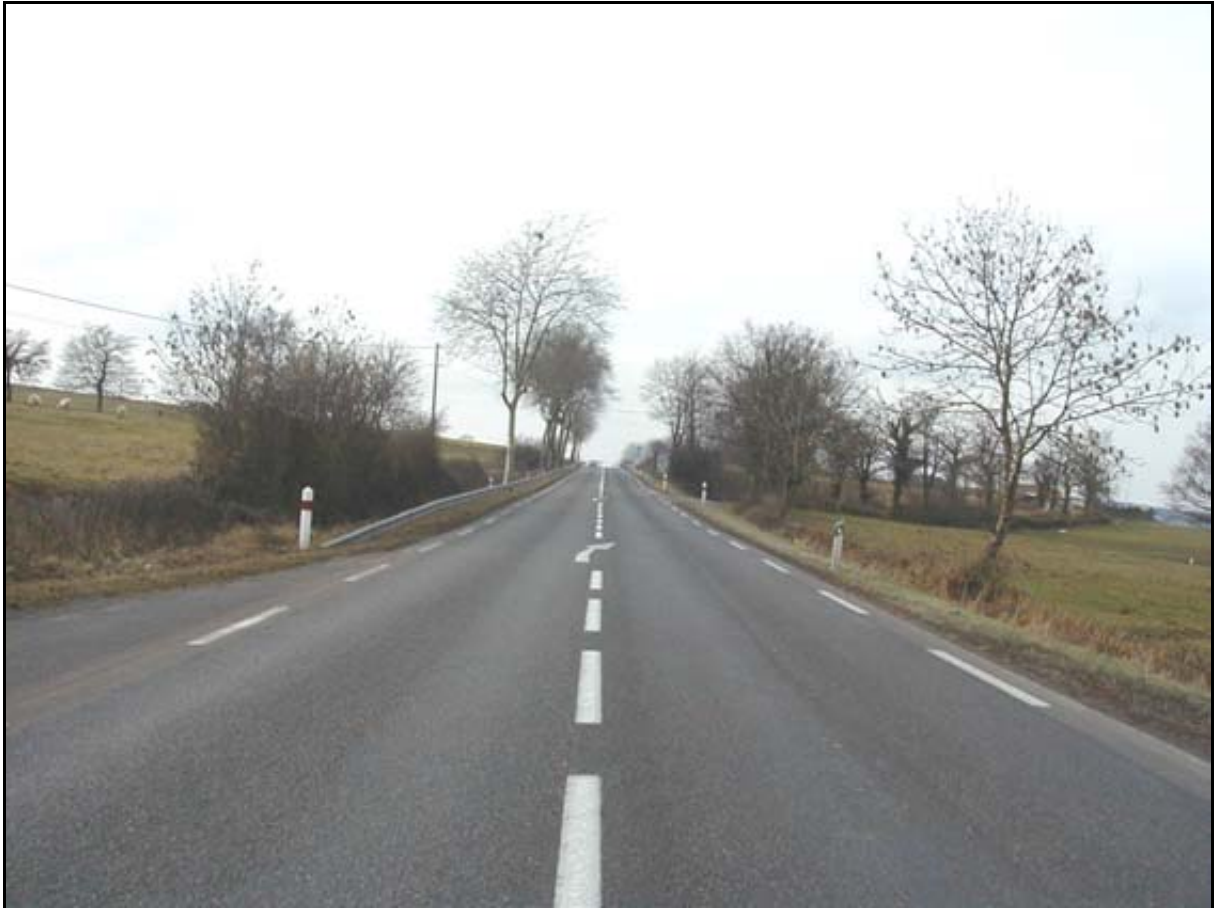
Figure n°1 : Première vue à 700 mètres de l'entrée du carrefour giratoire.

Sur cette première photo, nous constatons que nous sommes en présence d'une route nationale la RN 7, à deux voies de circulation en sens alternés. Nous sommes dans une montée et nous pouvons apercevoir le haut de côte sur l'horizon de cette photo. A 700 mètres de l'entrée du carrefour giratoire il est tout à fait impossible de voir ce carrefour du fait d'une part du sommet de côte mais aussi du tracé de la route qui tourne à gauche juste après le haut de côte.

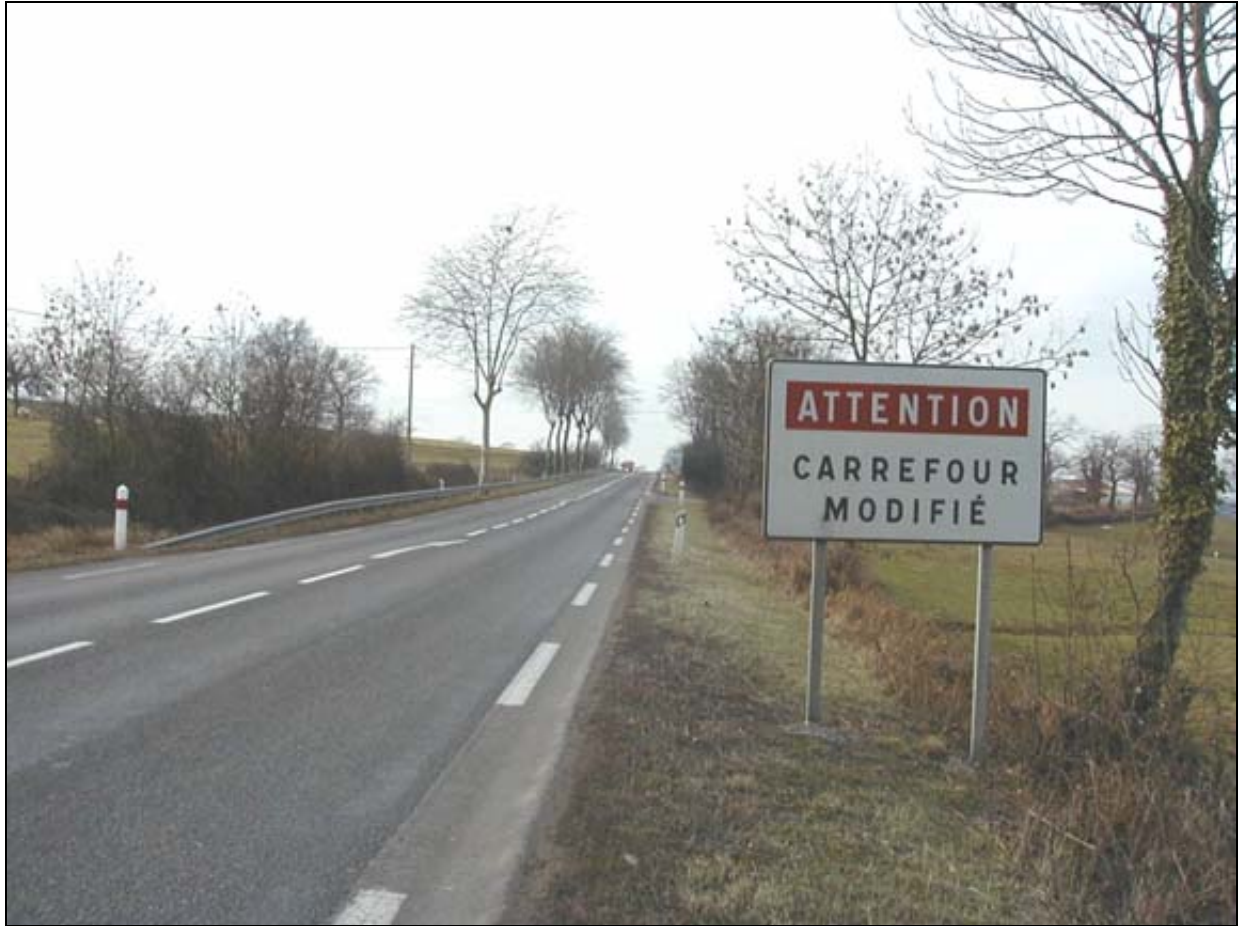
Figure n°2 : Seconde vue à 679 mètres de l'entrée du carrefour giratoire.

Sur cette seconde photo, nous nous situons au point numéro sept donc à 679 mètres de l'entrée du giratoire. Nous sommes à la hauteur du premier panneau de pré signalisation de cet ouvrage d'art. Ce panneau situé très près de la chaussée signale la présence d'un carrefour modifié et souligne en rouge le danger potentiel. Au point P7 nous sommes toujours en ligne droite et en montée, et il est toujours impossible de voir le carrefour giratoire compte tenu du tracé en plan et du profil en long de cette portion de route.

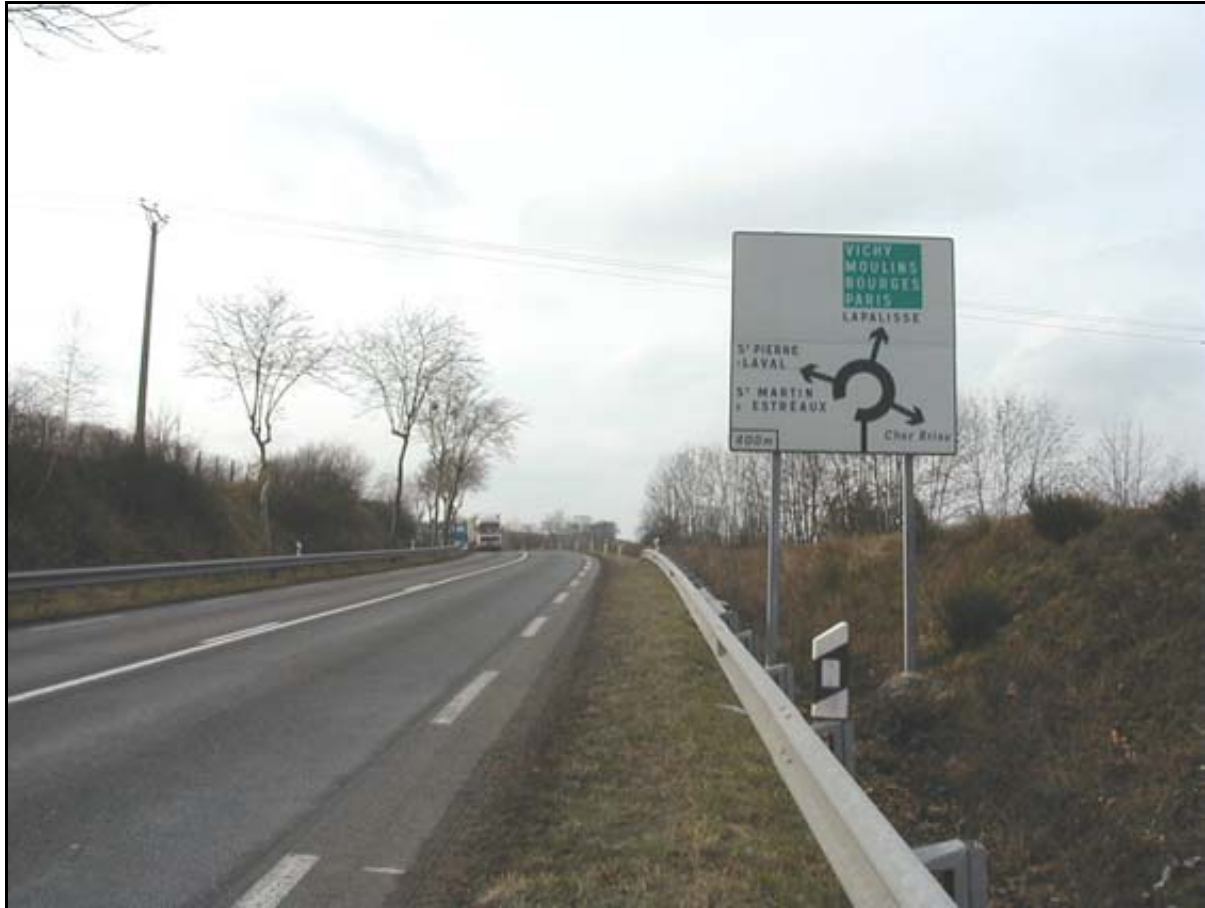
Figure n° 3 : Troisième vue à 430 mètres de l'entrée du carrefour giratoire.

Sur cette troisième photo nous nous situons au point numéro six et à 430 mètres de l'entrée du carrefour giratoire. Nous sommes toujours en montée et en ligne droite, par contre on visualise parfaitement la courbe à gauche et le haut de côte. De ce point et à 430 mètres de l'entrée du carrefour il est toujours impossible de voir cet ouvrage routier. Ce panneau de type D42b, donne l'information sur la présence d'un giratoire à 400 mètres. Cette signalisation est la seconde dans le sens de circulation du car qui informe sur la présence d'un carrefour giratoire.

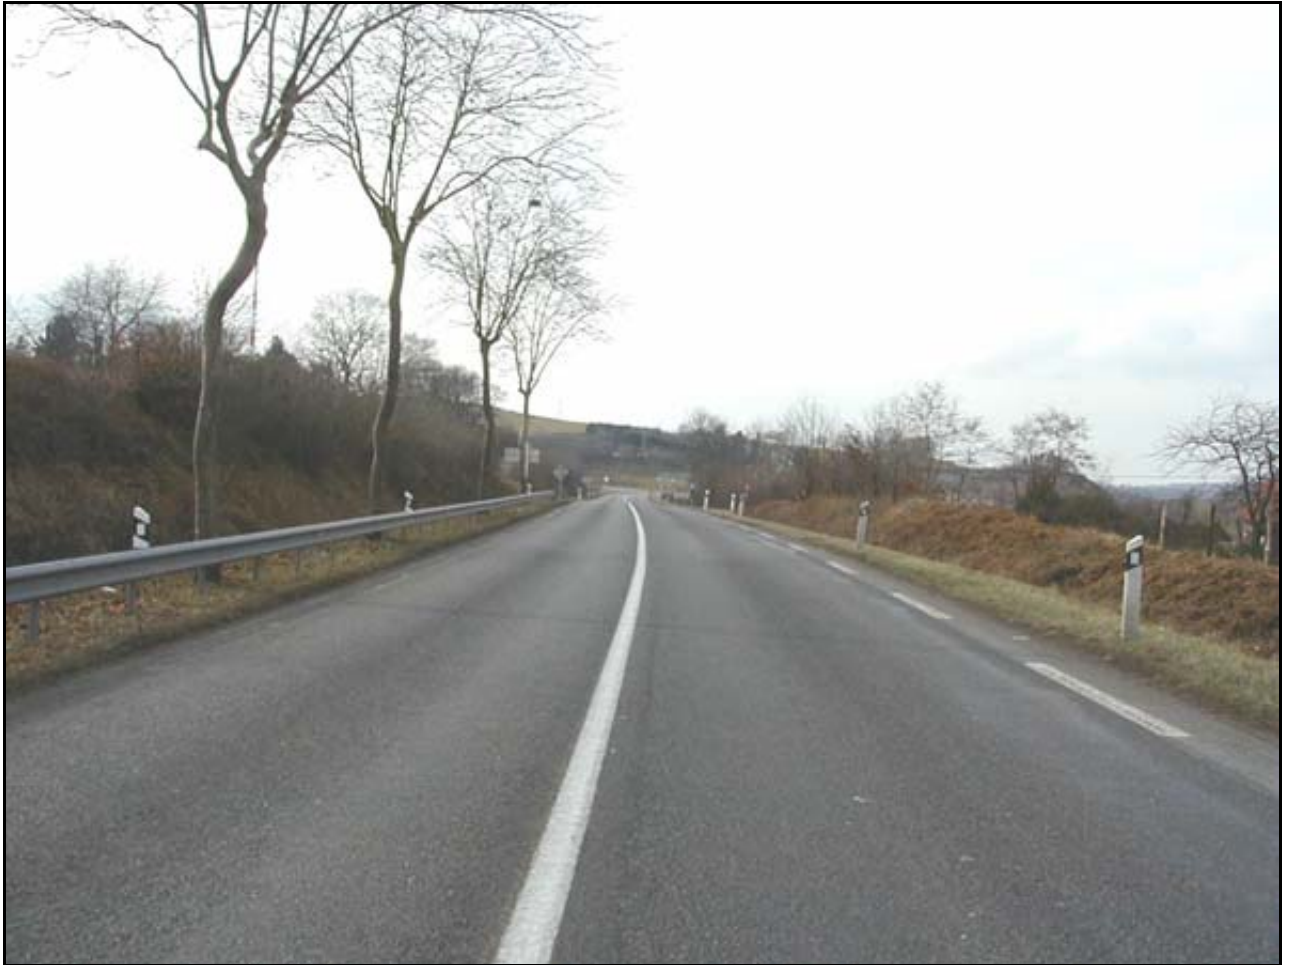
Figure n°4 : Quatrième vue à 336 mètres de l'entrée du carrefour giratoire.

Nous sommes maintenant au point numéro cinq et à 336 mètres de l'entrée du carrefour giratoire. Nous sommes au sommet de côte et en sortie de la courbe à gauche et nous découvrons la ligne droite qui descend vers le carrefour giratoire. Pour la première fois il est possible d'apercevoir le terre plein central du giratoire mais nous ne pouvons pas voir l'entrée de ce giratoire ce qui empêche une bonne compréhension et une juste lecture de l'infrastructure qui nous précède. A ce niveau et si près de cet ouvrage routier il est encore difficile de comprendre que nous allons arriver sur un carrefour giratoire. La raison principale qui empêche de voir correctement ce carrefour est le fait qu'il existe une courbe à droite en bas de cette petite descente permettant le raccordement au carrefour giratoire.

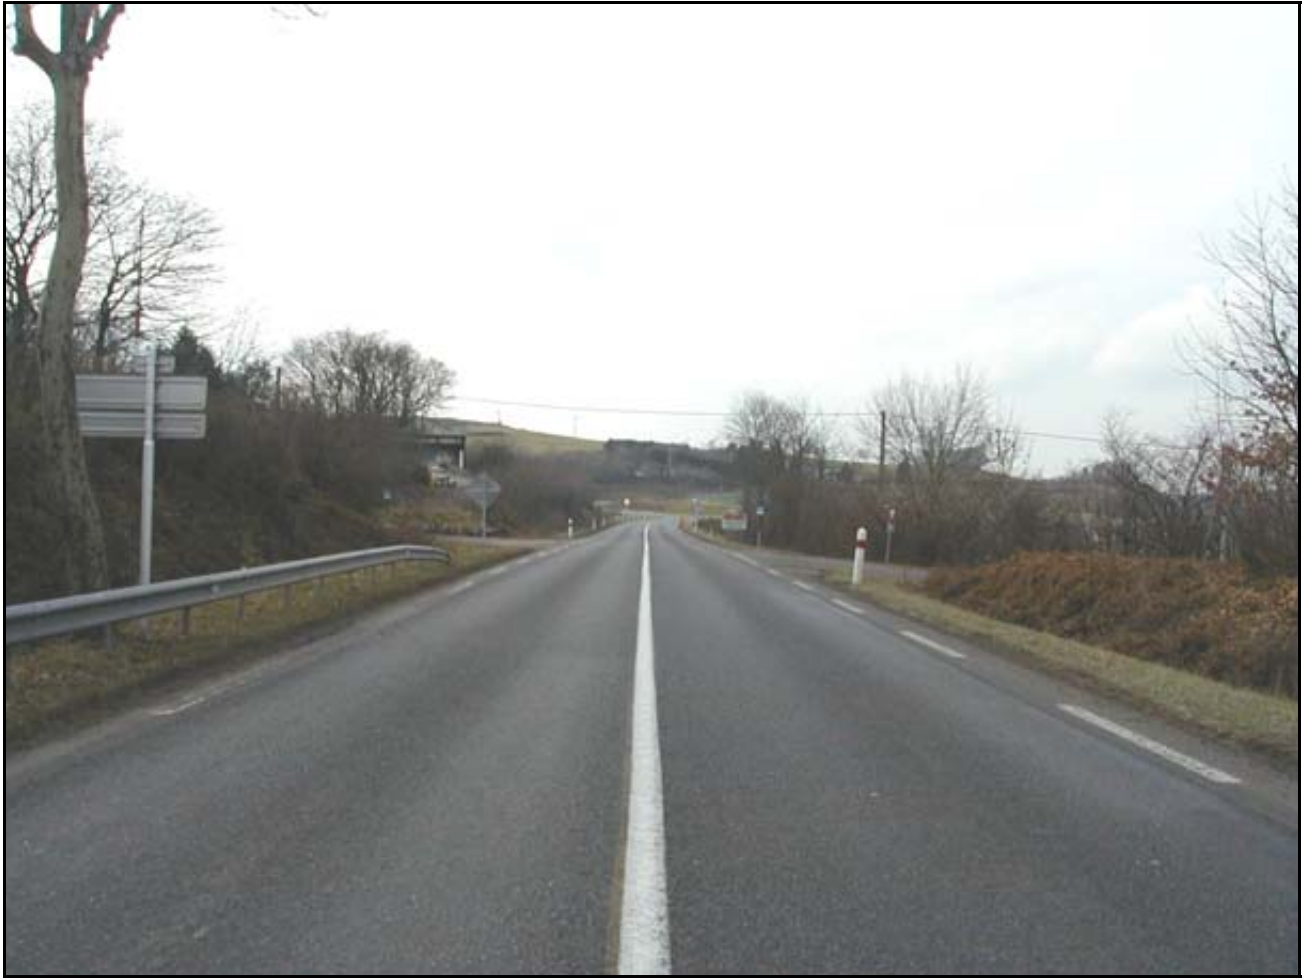
Figure n°5 : Cinquième vue à 286 mètres de l'entrée du carrefour giratoire.

Nous sommes dans la descente vers l'entrée du carrefour giratoire à 286 mètres de cet ouvrage routier, et il est encore difficile d'affirmer la présence d'un giratoire dont nous ne pouvons pas voir l'entrée. Par contre il est maintenant possible de voir la partie gauche de l'anneau du carrefour giratoire. A cette très courte distance la lecture de l'infrastructure reste incertaine.

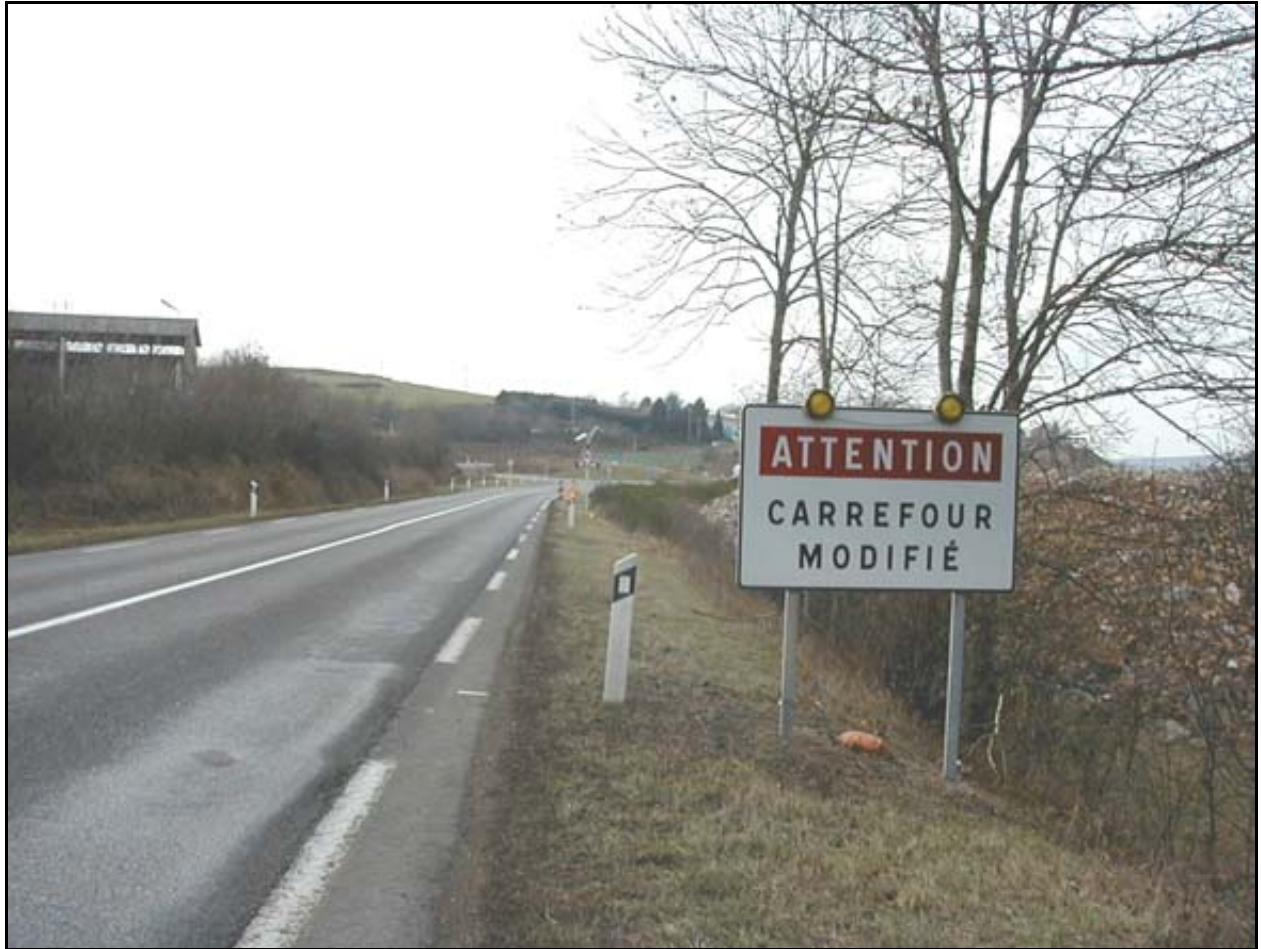
Figure n°6 : Sixième vue à 176 mètres de l'entrée du carrefour giratoire.

Nous sommes tout près de l'entrée du carrefour à 176 mètres de l'ouvrage routier et pour la première fois il est enfin possible d'avoir une vue générale sur cette infrastructure. Nous sommes au point numéro trois et à la hauteur du troisième panneau de pré signalisation de ce carrefour. Même si l'entrée et la sortie ne sont toujours pas visibles, il est maintenant possible de jour de comprendre le type d'infrastructure sur laquelle le conducteur va pénétrer.

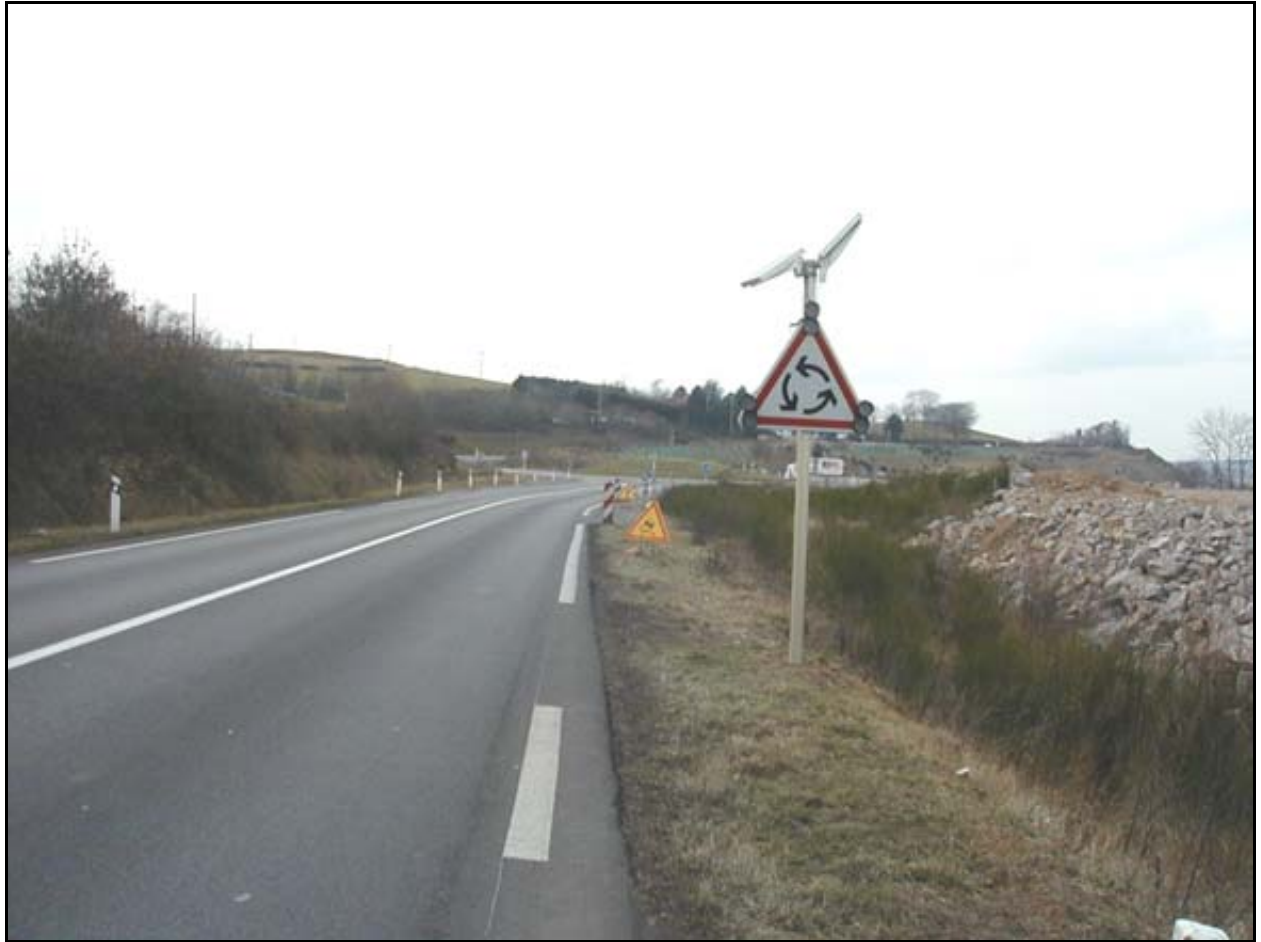
Figure n°7 : Septième vue à 129 mètres de l'entrée du carrefour giratoire.

A la hauteur du point numéro deux et à 129 mètres de l'entrée du carrefour giratoire, nous sommes en présence du quatrième et dernier panneau de pré signalisation de type ab 25, de ce carrefour.

Il est maintenant possible d'analyser correctement la nature de l'infrastructure immédiate en découvrant la courbe à droite et l'entrée sur le carrefour giratoire. La raison d'être de cette courbe est de réduire les vitesses à l'entrée du carrefour.

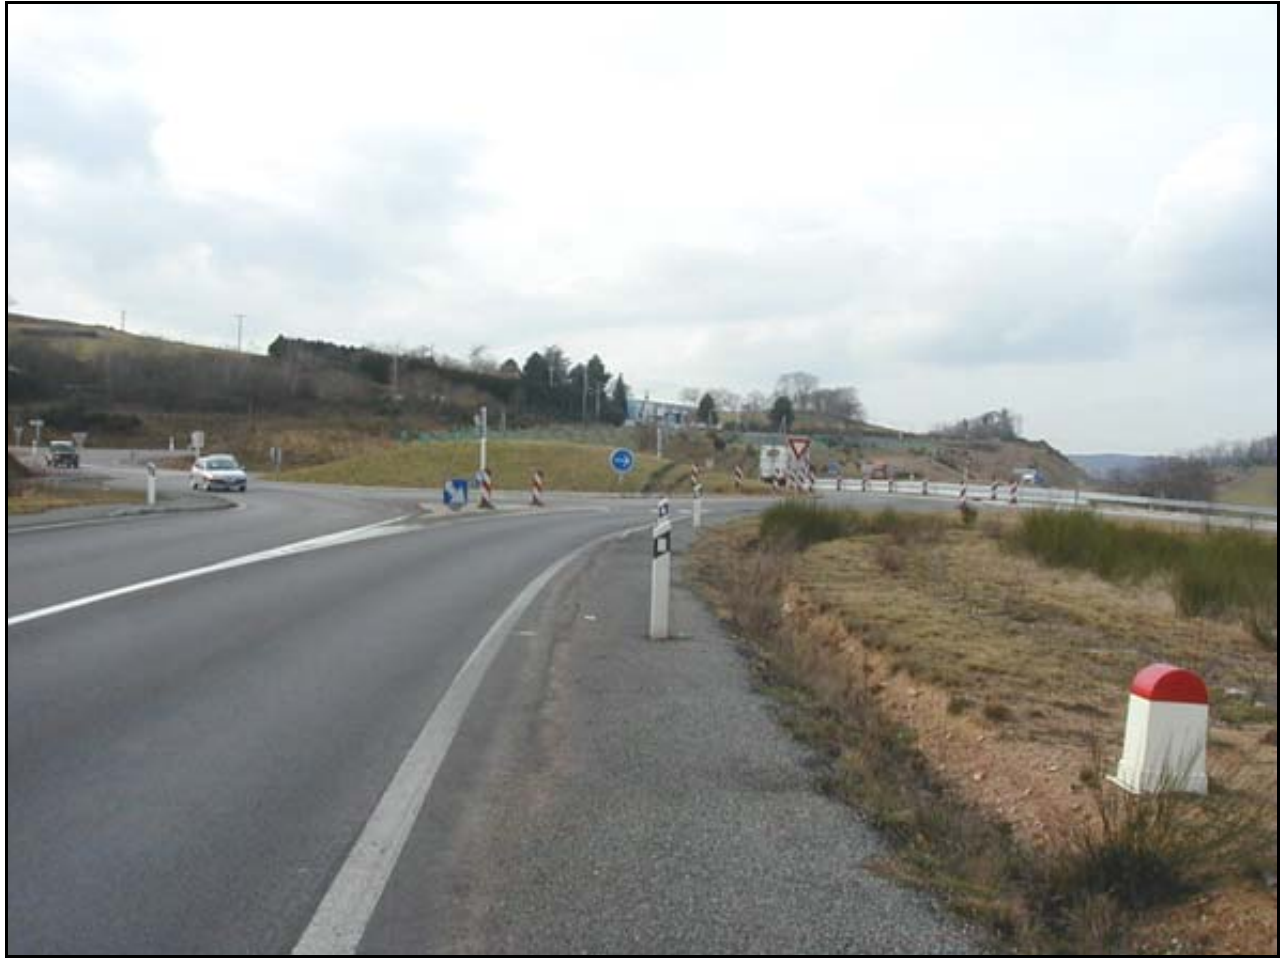
Figure n°8 : Huitième vue à 106 mètres de l'entrée du carrefour giratoire.

Nous sommes à la hauteur du point numéro un, à 106 mètres de l'entrée du carrefour giratoire et au début de la courbe à droite qui permet l'insertion sur le giratoire. Concernant l'expérimentation de nuit, et si nous faisons abstraction des quatre panneaux de prés signalisation du carrefour, ce n'est que à cet endroit que l'on peut voir directement la présence d'un carrefour giratoire.

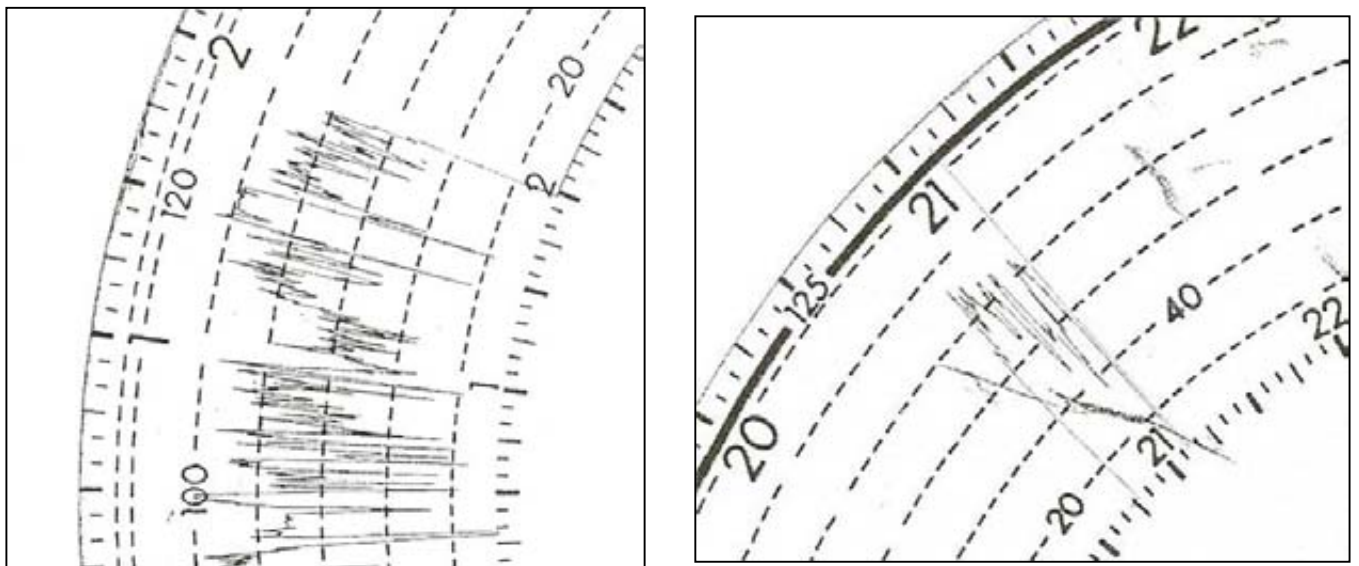
Figure n° 9 : Disque du car accidenté (à gauche) et du car témoin (à droite)

L'analyse comparative des deux enregistrements sur les vingt dernières minutes avant l'accident ne fait pas apparaître de différence significative sur les deux disques. De fait les deux enregistrements sont tout à fait superposables et cela pour l'ensemble du temps imparti.

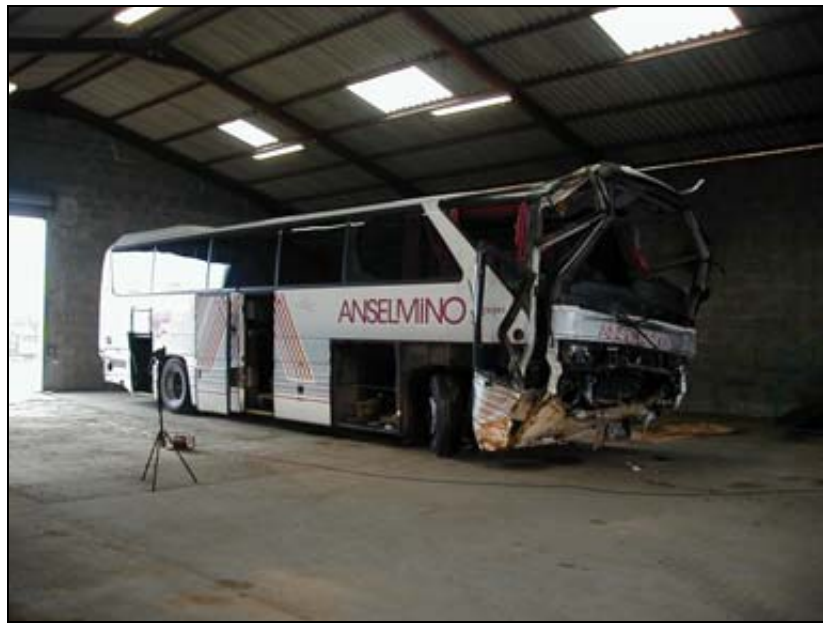
Figure n°10 : Vue de la face avant et du côté droit de l'autocar accidenté.

Sur cette première photo du véhicule, nous pouvons constater qu'il n'existe pas de déformation de structure sur la face latérale droite du car et que les principales déformations se situent sur la face avant du car et en partie basse.

Le choc principal est un choc frontal avec un recouvrement de toute la face avant mais avec un angle de environ 15° et les déformations les plus importantes se situent en partie basse de l'avant avec un enfoncement plus important du côté droit. Cette déformation de la face avant a entraîné un recul de la structure d'avant vers l'arrière mais aussi une déformation de la partie avant du pavillon vers le haut.

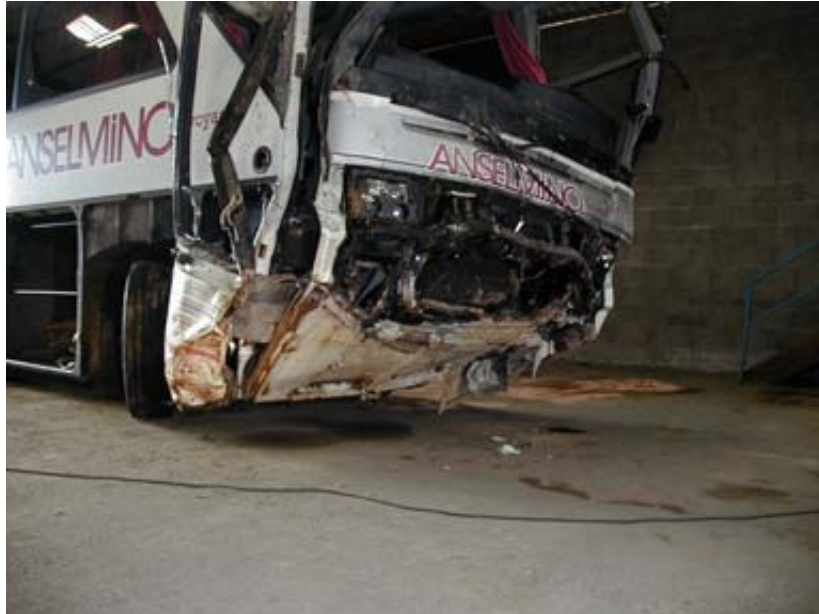
Figure n°11 : Photo de la partie basse de la face avant du car accidenté.

Sur cette seconde photo nous voyons très bien les principales déformations de structures de ce car sur l'ensemble de la face avant. L'enfoncement maximum au niveau du bas de caisse et à l'avant droit est de 115 centimètres.

Il existe aussi un recul important du pied avant droit du car de 85 centimètres. L'intrusion dans le véhicule intéresse uniquement l'espace du siège hôteesse qui heureusement n'était pas occupé lors de la survenue de l'accident. Il n'existe pas d'intrusion ni à l'avant gauche sur la place du chauffeur, ni à l'avant droit sur la première banquette passagers.
