juillet 2007

**Bureau d'Enquêtes sur les Accidents
de Transport Terrestre**

Affaire n°BEATT-2006-005

**Rapport d'enquête technique sur l'accident
de poids lourd survenu le 26 mai 2006
sur la RN 134 à Ogeu-les-Bains (64)**

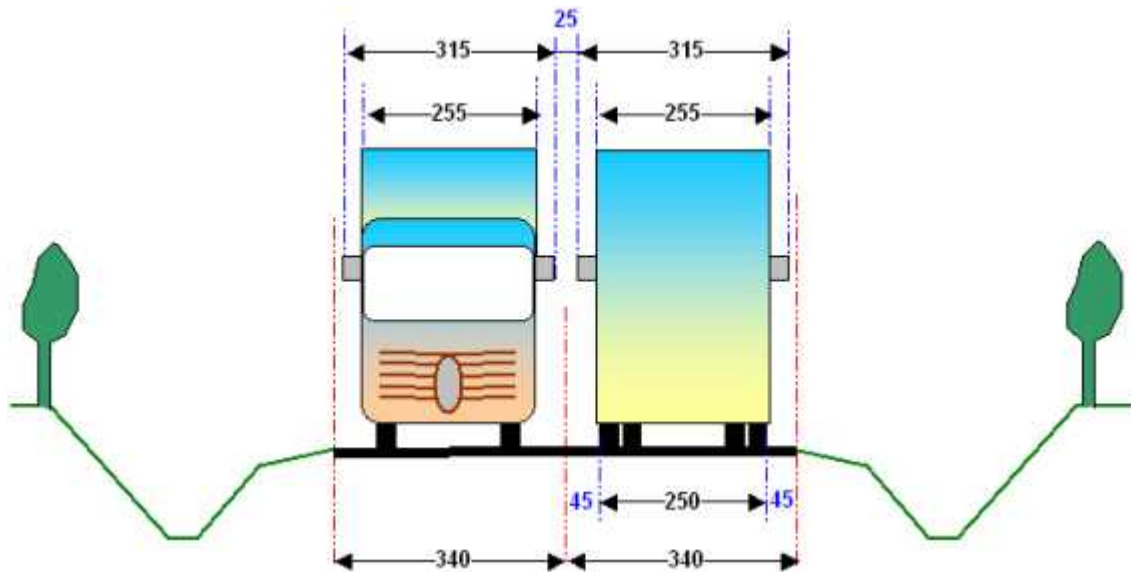
Avec une largeur de chaussée de 6,80 m, deux poids lourds de ce type qui se croisent en roulant dans l'axe de leurs voies respectives dégagent un espace d'environ 0,25 m entre leurs rétroviseurs de gauche ; la tendance est donc à se déporter sur la droite lors de ces croisements.

Or, un écart de plus de 0,45 m vers la droite, à partir de la trajectoire axiale, amène les roues sur l'accotement qui n'est pas stabilisé et présente une pente prononcée en direction du fossé. Le véhicule n'a donc aucune possibilité de récupération et se trouve rapidement entraîné vers le fossé.

Il conviendrait donc, soit d'essayer de prévenir ce type d'écart par une signalisation appropriée (bandes de rive sonores, par exemple), soit d'offrir une possibilité de récupération aux véhicules qui se seraient déportés vers la droite, par une stabilisation des accotements.

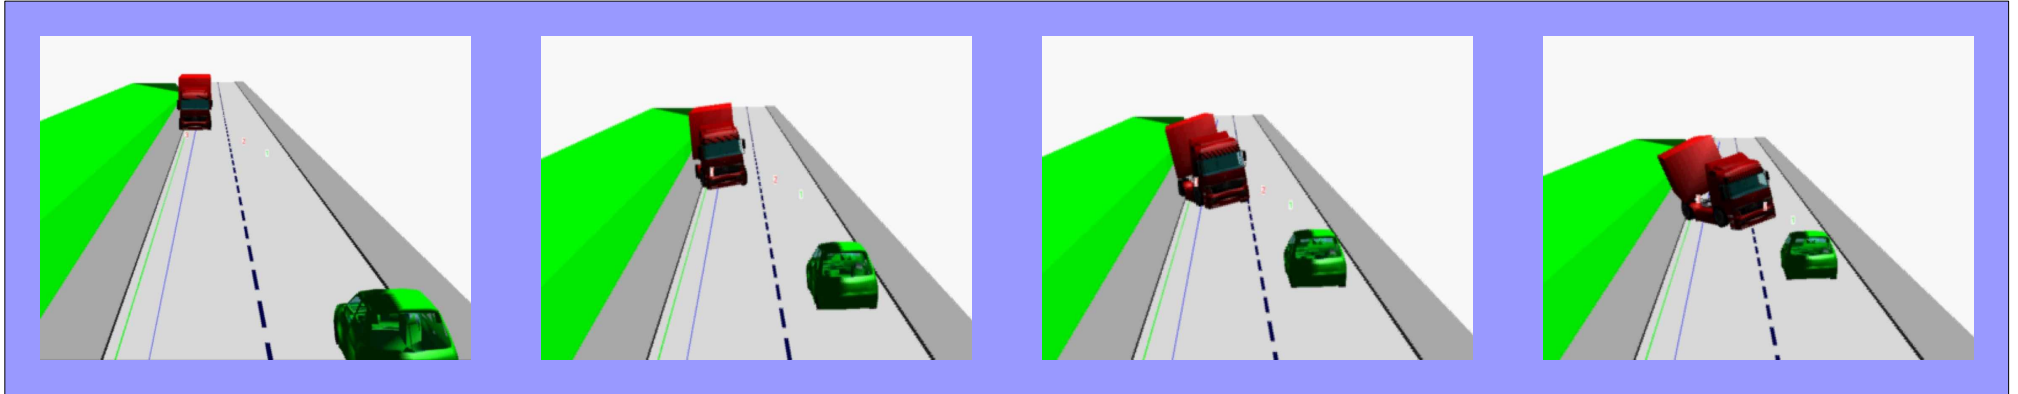
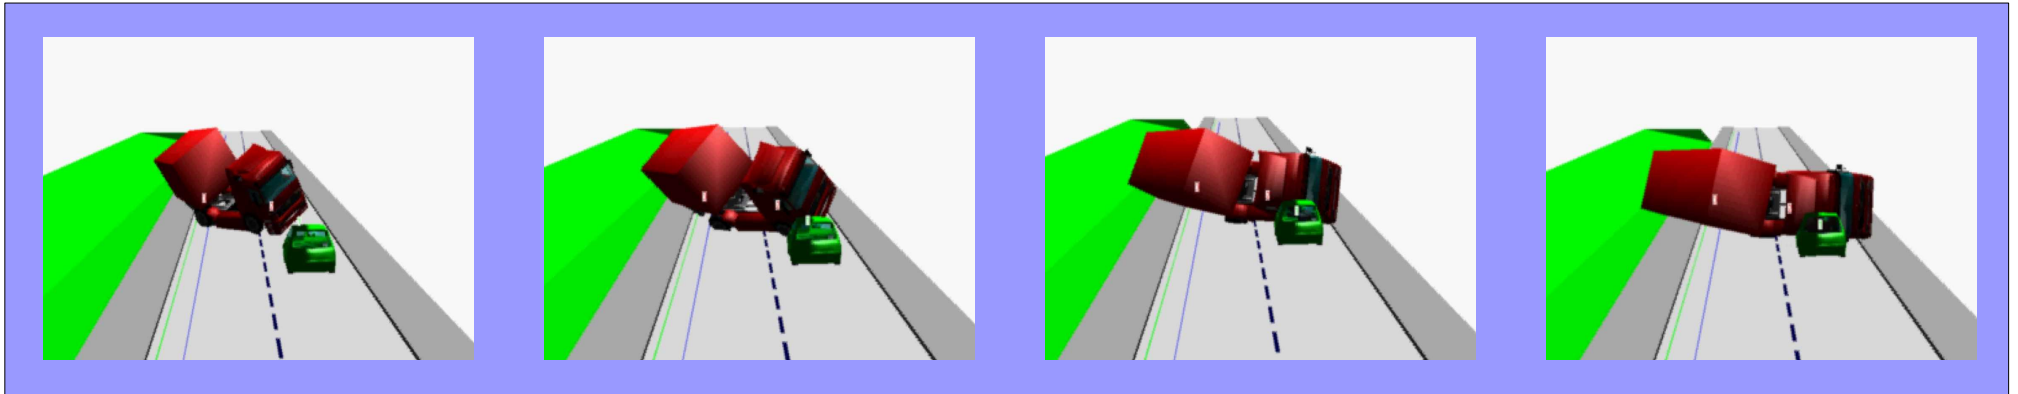
Annexe 3 : Cinématique de l'accident
Annexe 3.1 : Vue de face

L'ensemble routier est attiré vers le fossé, le conducteur essaie de le maintenir en ligne mais la remorque descend plus bas provoquant un effet de levier qui soulève le tracteur. Celui-ci n'est alors plus contrôlable, il se met en travers avant de retomber vers le sol en occupant la totalité de la chaussée.

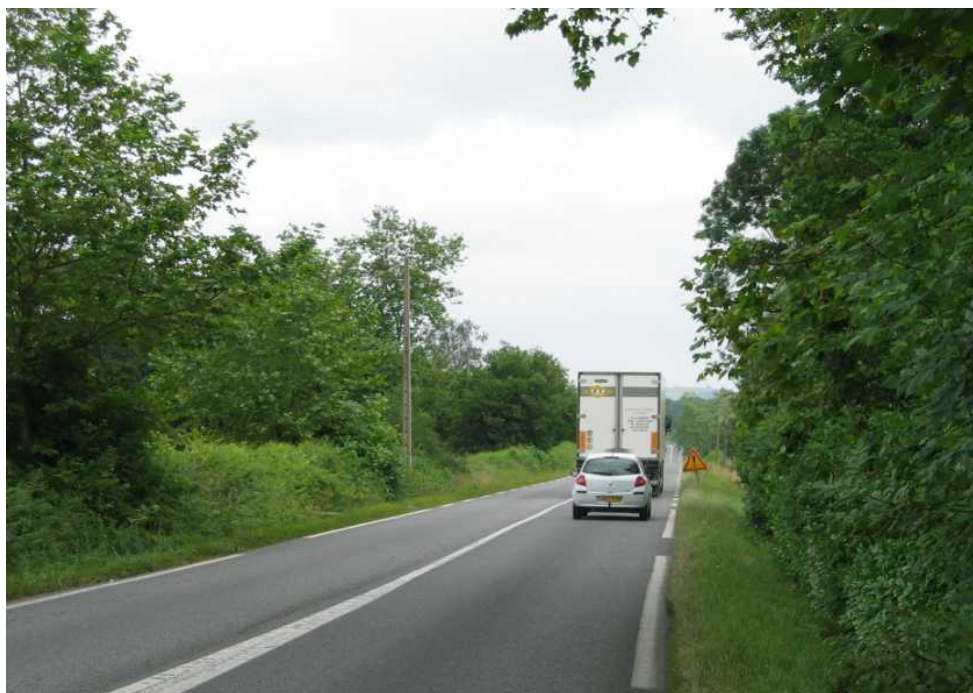
Les caractéristiques sont variables le long de l'itinéraire. Dans la zone de l'accident, la chaussée comporte 2 voies de 3,40 m bordées par un accotement herbeux d'environ 1,00 m, penté à 20% en direction du fossé. Le fossé est trapézoïdal, profond d'environ 1,50 m pour une ouverture de 3,00 m en gueule et 0,40 m au fond.

Approche du lieu de l'accident en venant du carrefour de l'usine d'embouteillage

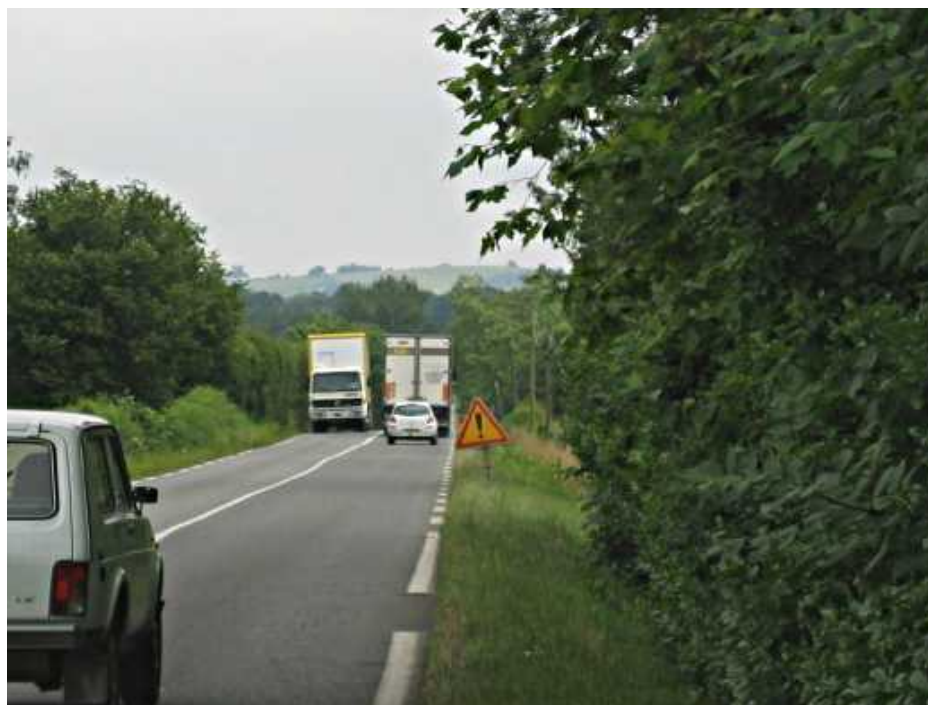
Croisement de deux poids-lourds

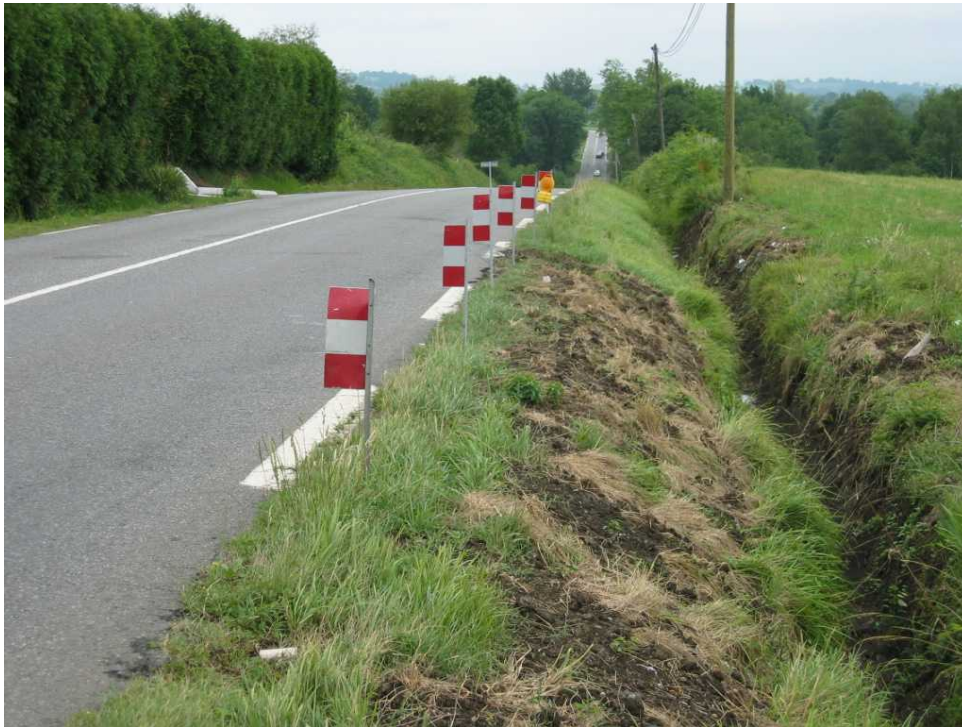
Lieu de l'accident

L'accotement herbeux part directement en pente vers le fossé ; ainsi, lorsque les roues arrière de la remorque qui contient le chargement viennent sur cette partie, elles s'enfoncent dans la terre meuble en y traçant un sillon profond et les trains roulants arrière de la remorque descendent vers le fond du fossé.

Recommandation n°1 (DIR Atlantique) : poursuivre la démarche SURE concernant cet itinéraire en vue d'aboutir à des solutions d'aménagement susceptibles de prévenir ce type d'accident ou d'offrir une possibilité de récupération aux véhicules qui auraient mordu sur l'accotement. Étudier également la possibilité d'aménager le carrefour de l'usine d'embouteillage d'Ogeu-les-Bains de manière à faciliter le dégagement et l'insertion du trafic poids lourds lié à cette usine.

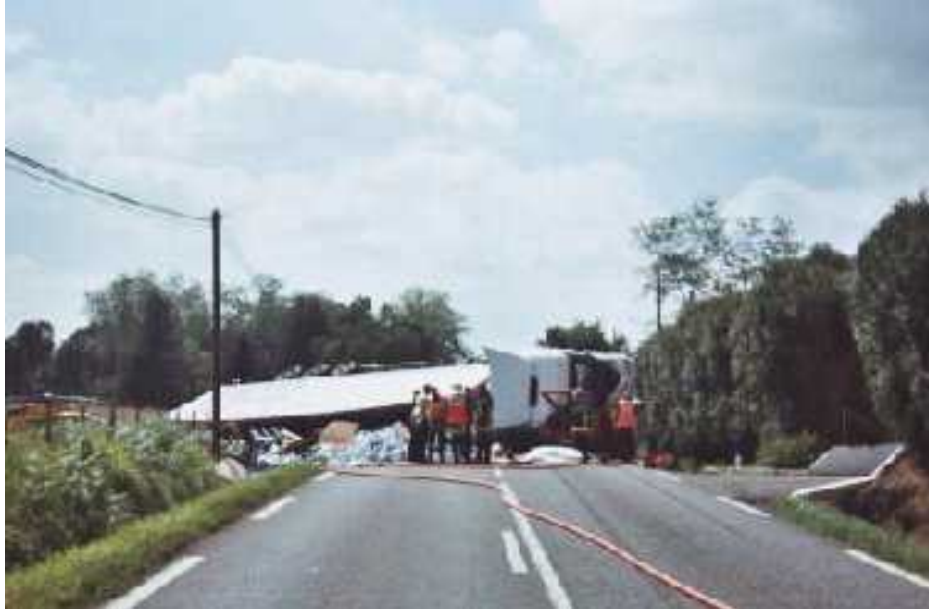
Sur la voie opposée circulait, à une vitesse d'environ 90 km/h, un véhicule Peugeot 306 avec sept occupants, qui voit son trajet complètement obstrué par l'avant de l'ensemble routier soulevé. La conductrice freine violemment sans dévier de sa trajectoire et vient bloquer sa voiture juste sous le tracteur qui était en train de retomber vers le sol et qui écrase les deux tiers avant de la carrosserie de la 306 par un enfoncement du haut vers le bas.

Position finale des véhicules
