# RAPPORT ANNUEL 2016

MINISTÈRE  
DE LA TRANSITION  
ÉCOLOGIQUE  
ET SOLIDAIRE

MINISTÈRE  
CHARGÉ DES  
TRANSPORTS

Bureau d'Enquêtes sur les Accidents de Transport Terrestre

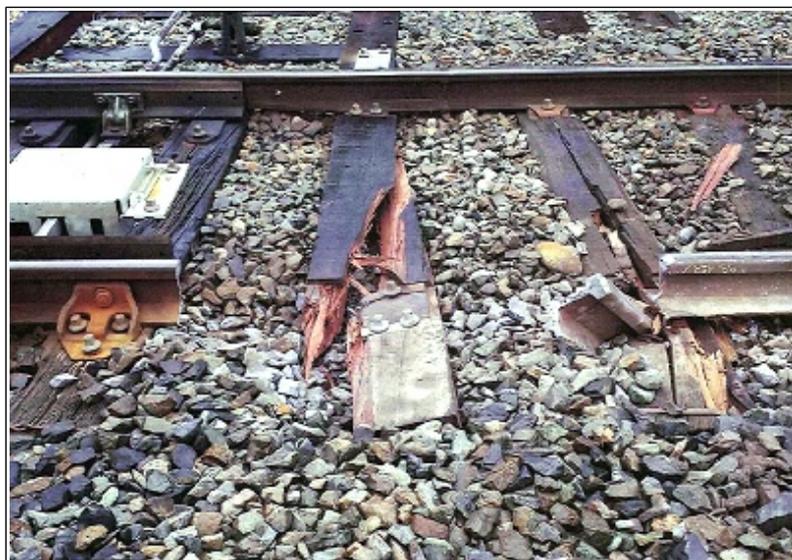
#### **Rupture multiple de rail franchie en vitesse par des trains le 23 novembre 2013 à Carbonne (31)**

Le 26 novembre 2013, à 6h03, une rupture de rail survient, lors du passage d'un train, au point kilométrique 39+129 sur la file de droite de la voie 1 de la ligne de Toulouse à Tarbes. Elle provoque le dysfonctionnement d'une sonnerie d'annonce des trains qui se met alors à tinter sans discontinuer en gare de Carbonne.

L'agent de maintenance de la signalisation qui recherchait depuis 8h05 la cause du dysfonctionnement de la sonnerie d'annonce découvre à 9h50 une lacune d'environ 1,30 m dont il s'avérera qu'elle a été franchie à 150 km/h par le train Intercités n° 14241.

- une rupture multiple du rail liée à la présence, sur une courte distance, de trois points de fragilité du rail et d'un défaut de géométrie de la voie ;
- l'absence de prescription de mesures de sécurité en cas de dysfonctionnement du dispositif d'annonce ;
- la lenteur de la détection de la rupture de rail, la voie n'étant pas équipée de circuits de voie liés à la signalisation.

- le suivi et la suppression des demi-aiguillages dont l'usinage du patin est de type ancien, présentant un point anguleux ;
- la détection des ruptures de rail par les circuits de voie non liés à des installations de sécurité ;
- la détection des ruptures de rails par les conducteurs des trains.

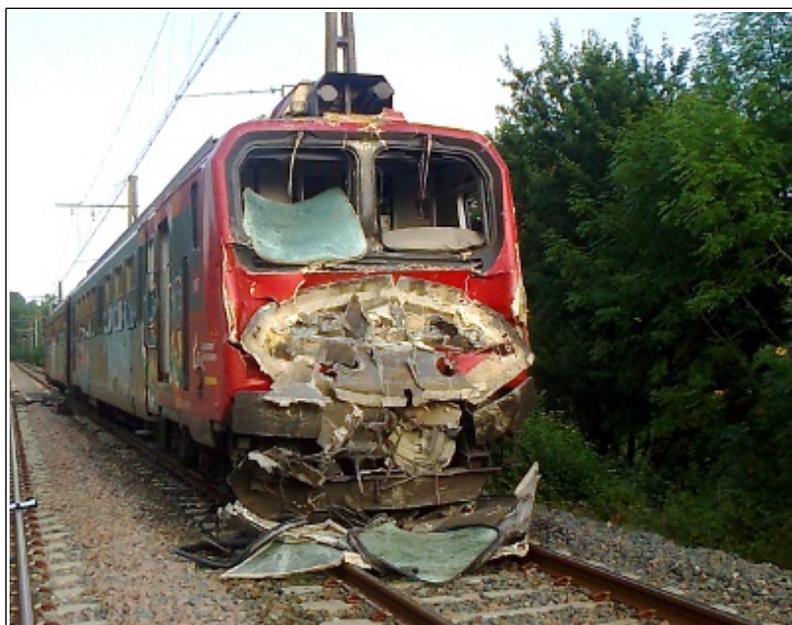
## Collision par rattrapage de deux trains de voyageurs survenue le 17 juillet 2014 à Denguin (64)

Le 17 juillet 2014, vers 17h30, sur la commune de Denguin dans le département des Pyrénées-Atlantiques, le TER n° 867285 qui circulait en direction de Dax sur la ligne ferroviaire reliant cette ville à Tarbes, rattrape et heurte à la vitesse de 95 km/h le TGV n° 8585.

La cause directe de cet accident est la présentation induite du feu vert par le signal S 23 alors que le canton aval était encore occupé par le TGV n° 8585.

- pour la première, sur la conception des guérites de signalisation ;
- pour la seconde, sur le renforcement lors des interventions de maintenance préventive et corrective de la prévention des risques liés à l'intrusion de rongeurs dans ces installations.

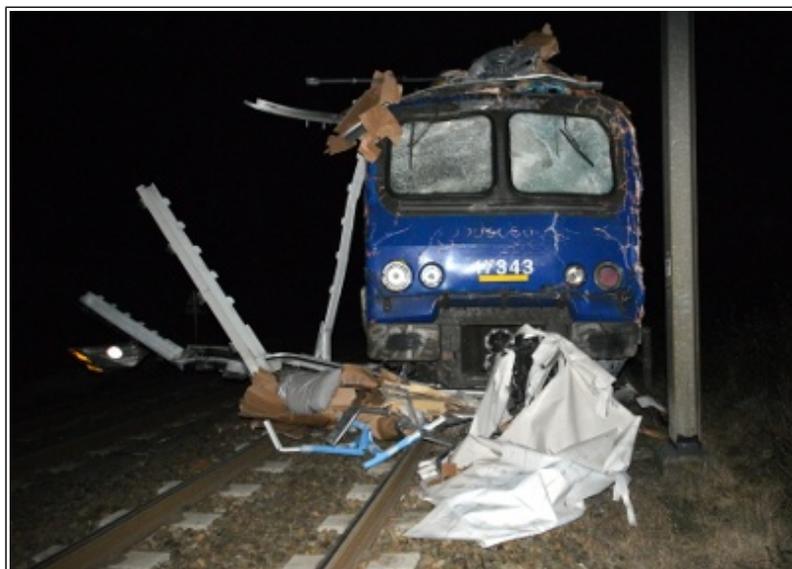
**Collision entre un TER et un camion  
survenue le 9 décembre 2014  
sur le PN n° 169  
à Montauban (82)**

Le 9 décembre 2014 à 18 h 13, le train express régional (TER) n° 871833 circulant sur la ligne ferroviaire 640000 de Bordeaux-Saint-Jean à Sète-Ville et effectuant la mission d'Agen à Toulouse-Matabiau percute un camion sur le passage à niveau n° 169 sis sur la commune de Montauban et qui permet la traversée des voies ferroviaires par les véhicules routiers circulant sur le chemin du Quart.

La cause directe et immédiate de l'accident est le croisement de deux poids lourds sur le passage à niveau n° 169, de largeur réduite, qui a provoqué l'immobilisation du camion percuté par le train. L'autre camion impliqué a réussi à dégager des emprises du passage à niveau avant l'arrivée du train.

- *la SNCF à procéder, en collaboration avec la ville de Montauban, à un diagnostic de sécurité complet du passage à niveau en prenant en compte un moment de circulation réactualisé avec des données de trafic récentes et une vitesse maximale de traversée du passage à niveau conforme à l'arrêté de la Ville de Montauban en vigueur (70 km/h et non 90 km/h).*

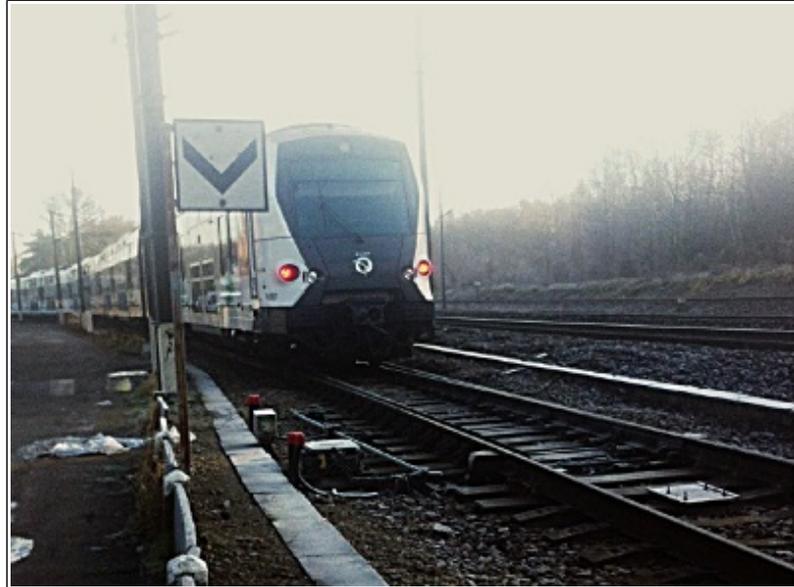
## Déviation inopinée d'une rame du RER A vers des voies de services survenue le 9 décembre 2014 à Saint-Germain-en-Laye (78)

Le 9 décembre 2014, à 6h12, près de la gare d'Achères-Grand-Cormier sur la commune de Saint-Germain-en-Laye dans les Yvelines, une rame du RER A circulant sur la voie 2bis en direction de Paris franchit, sans que la signalisation ne l'ait annoncé, l'aiguille 116 en déviation vers les voies de service, à 87 km/h pour une vitesse autorisée de 30 km/h. Par chance, elle ne déraille pas et ne heurte pas d'autres matériels roulants sur le faisceau de voies de services. Aucune victime ni dégât ne sont donc à déplorer.

La cause directe de l'incident est une erreur de câblage des quatre fils électriques des circuits de contrôle-commande de l'aiguille 116 commise lors de travaux de remplacement d'un câble de signalisation de 28 paires de conducteurs reliant le local technique du poste A à une guérite de signalisation à proximité de cette aiguille. À la fin de ces travaux, la position de l'aiguille s'est trouvée inversée sur le terrain par rapport à sa commande et son contrôle au poste A d'Achères.

- la qualité de la formation et de la supervision des jeunes agents peu expérimentés encadrant la maintenance et les travaux sur les installations de signalisation ;
- la lisibilité des référentiels SNCF relatifs aux travaux sur les installations de sécurité ;
- la qualité des schémas conformes relatifs aux installations de sécurité ;
- la qualité des programmes d'essais pour les petits travaux sur les installations de sécurité.

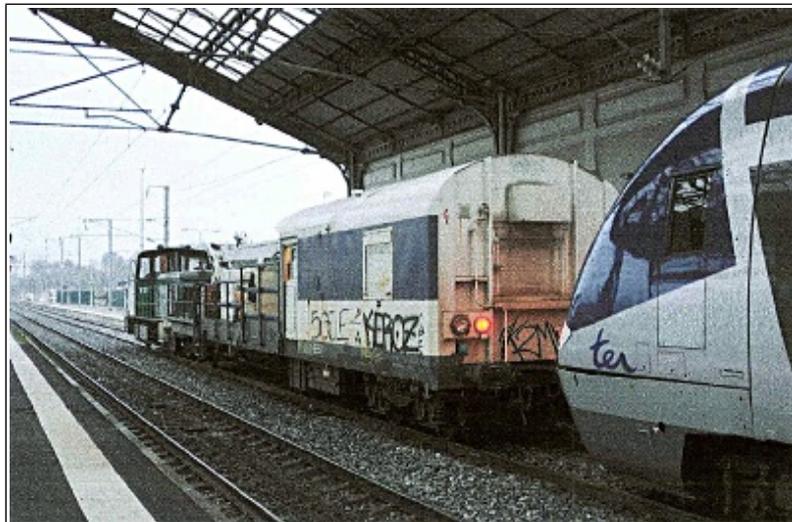
## Heurt d'un Train Express Régional stationné à quai par un train de surveillance de l'Infrastructure survenu le 15 décembre 2014 en gare de Saint-Germain-des-Fossés (03)

Le 15 décembre 2014, à 8h37, en gare de Saint-Germain-des-Fossés dans le département de l'Allier, le train de surveillance de l'Infrastructure n° 819 070, après un parcours d'environ 500 mètres, à la vitesse estimée de 18 km/h, heurte le TER n° 873 355 qui stationnait sur la deuxième partie de la voie A, à quai, en attente de son départ à 8h38 vers Vichy.

La cause directe de l'accident est la décision du conducteur du train de surveillance de l'Infrastructure d'effectuer une manœuvre de refoulement sans visibilité, en direction des voies principales, sans être guidé par un chef de la manœuvre. Il était donc, de fait, en contradiction avec les procédures réglementaires et surtout avec la simple logique de sécurité.

- la fiabilisation du dispositif de suivi opérationnel des conducteurs de SNCF Réseau de manière à mieux déceler et corriger les écarts de comportement ;
- l'enregistrement de toutes les communications en lien avec l'exploitation effectuées à partir des téléphones de service des agents-circulation.

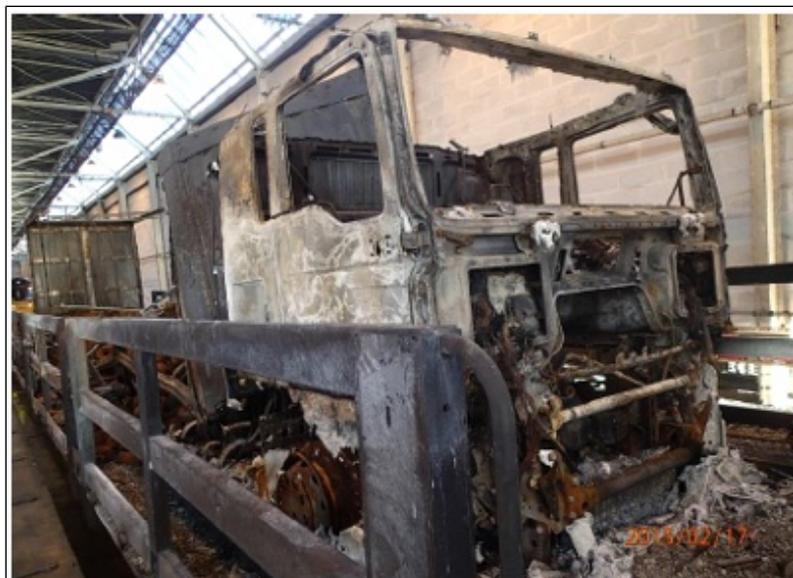
## Incendie survenu à bord de la navette fret Eurotunnel 7340 le 17 janvier 2015

Le 17 janvier 2015, la navette fret Eurotunnel 7340, chargée de 30 véhicules, quitte le terminal anglais de Folkestone à 11h57. C'est une navette de type Arbel dont la rame de tête est entièrement dépourvue de toitures (pagodes).

À 12h00, alors qu'elle entrait dans le tunnel, à la suite d'un arc électrique avec la caténaire, la navette est affectée par une coupure de la tension caténaire qui provoque son arrêt. Après rétablissement de la tension, elle repart à 12h03. Vers 12h23, alors qu'elle se trouve à un kilomètre environ avant la station d'attaque du feu (SAFE 4F), la présence d'un feu à bord de la navette est détectée.

Le tunnel ferroviaire Nord est endommagé. Outre la caténaire et le câblage électrique qui sont avariés, le béton armé de la voûte a été dégradé par l'incendie. Sur une soixantaine de mètres, l'enrobage s'est détaché laissant voir les armatures des voussoirs.

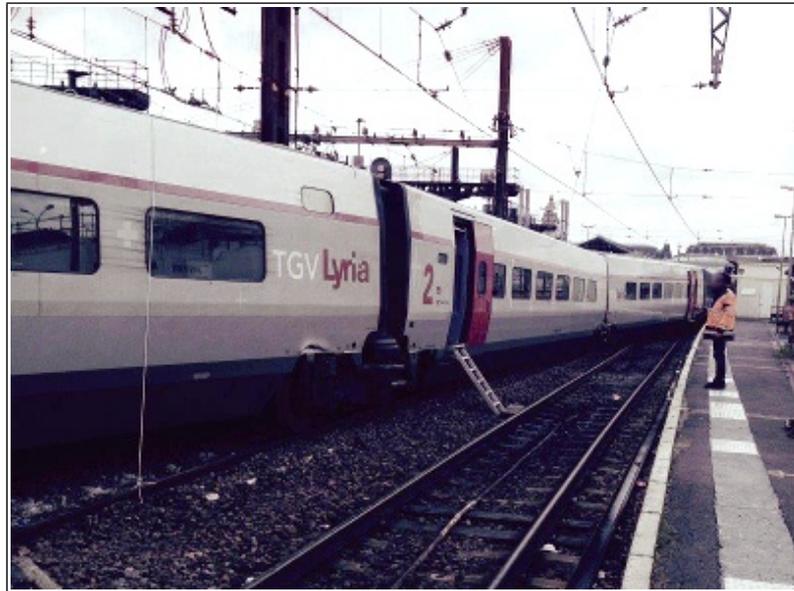
## Déraillement d'un train survenu le 28 janvier 2015 à Paris-Gare-de-Lyon

Le 28 janvier 2015 à 17h35, un train composé de deux rames TGV vides déraile à la vitesse de 29 km/h juste après l'aiguille 22L à Paris-Gare-de-Lyon. Il venait du chantier de lavage pour rejoindre la voie 15 à quai d'où il devait partir à 18h23 pour Zurich. Le train s'arrête environ 240 mètres plus loin. Aucune victime n'est à déplorer mais le matériel roulant et les installations de voie sont très endommagés.

La cause directe de l'accident est le changement de position de l'aiguille 22L sous la troisième remorque de la rame de tête. La première partie du train a été ainsi dirigée comme prévu vers la voie 15 à quai alors que sa seconde partie a été aiguillée en direction de la voie 7. Cela a occasionné le déraillement de quatre remorques intermédiaires qui se sont mises en travers des voies 7 à 15.

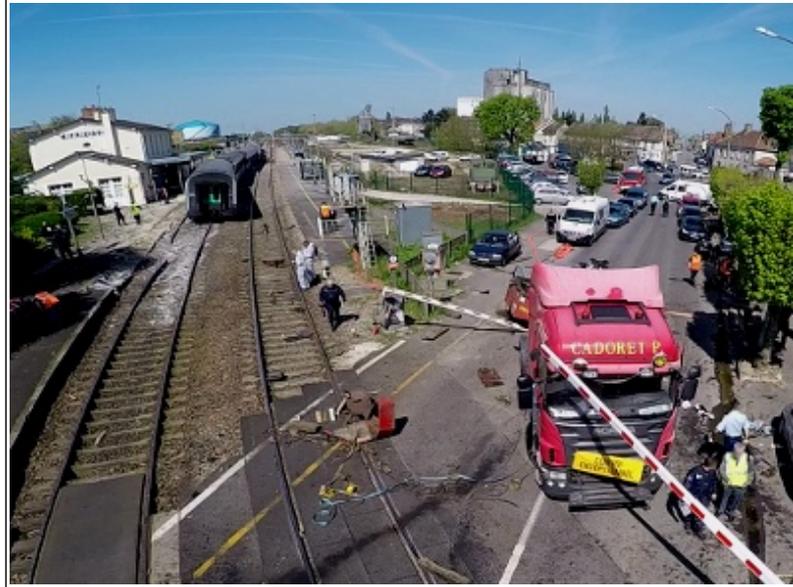
## Collision entre un train de voyageurs et un ensemble routier surbaissé survenue le 21 avril 2015 sur le PN n° 41 à Nangis (77)

Le mardi 21 avril 2015 vers 8h40, le train de passagers reliant Belfort à la gare de Paris-Est, percute sur le passage à niveau n° 41, sis sur la route départementale n° 419 à Nangis en Seine-et-Marne, un convoi de transport exceptionnel composé d'un tracteur routier et d'une semi-remorque surbaissée transportant du matériel agricole.

La cause directe et immédiate de cet accident est le blocage du convoi exceptionnel surbaissé sur le passage à niveau.

- le comportement du conducteur du convoi de transport exceptionnel qui n'a pas respecté les interdictions locales de circulation ;
- l'absence de signalisation du profil en dos d'âne du passage à niveau, alors qu'il était peu détectable dans le sens de circulation de l'ensemble routier accidenté. Cette signalisation a été posée depuis ;
- le profil en dos d'âne prononcé du passage à niveau, largement connu, qui pourrait avoir été aggravé quelques mois avant l'accident par des travaux de bourrage du ballast et de remplacement du platelage ;
- l'absence d'utilisation des téléphones équipant le passage à niveau, qui aurait permis d'arrêter le train ou d'en réduire la vitesse avant le choc ;
- le manque de maîtrise par le conducteur du convoi exceptionnel du fonctionnement de la semi-remorque qu'il tractait le jour de l'accident, qui ne lui a pas permis d'en rehausser la garde au sol.

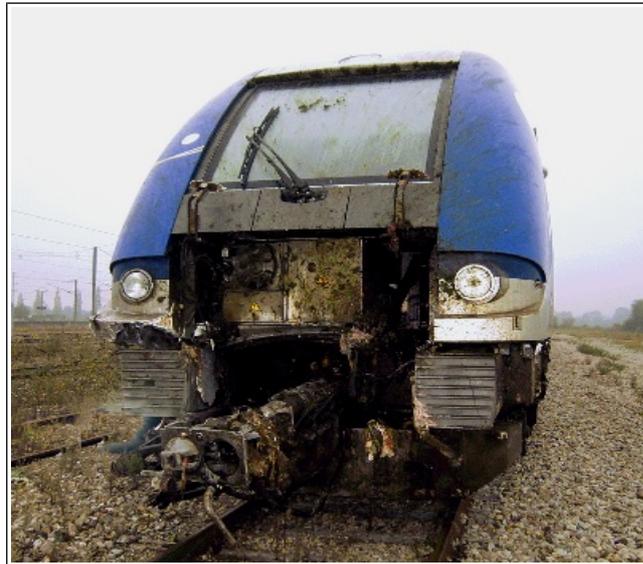
**Dérive du TER n° 848973  
entre Formerie (60), Serqueux (76), et Sommery (76)  
le 20 octobre 2015**

Le 20 octobre 2015 à 7h35, alors qu'il faisait encore nuit, le TER n° 848973 circulant entre Abancourt (60) et Rouen (76) percute en pleine vitesse, peu après la gare de Formerie, deux bovins échappés de leur enclos.

Après le choc, le conducteur s'aperçoit qu'il ne peut pas arrêter son convoi qui dérive à 100 km/h environ en direction de Serqueux.

L'analyse a également mis en évidence des causes sous-jacentes relevant de l'exploitation du retour d'expérience, des normes de gabarit du matériel roulant et des analyses prévisionnelles de risques.

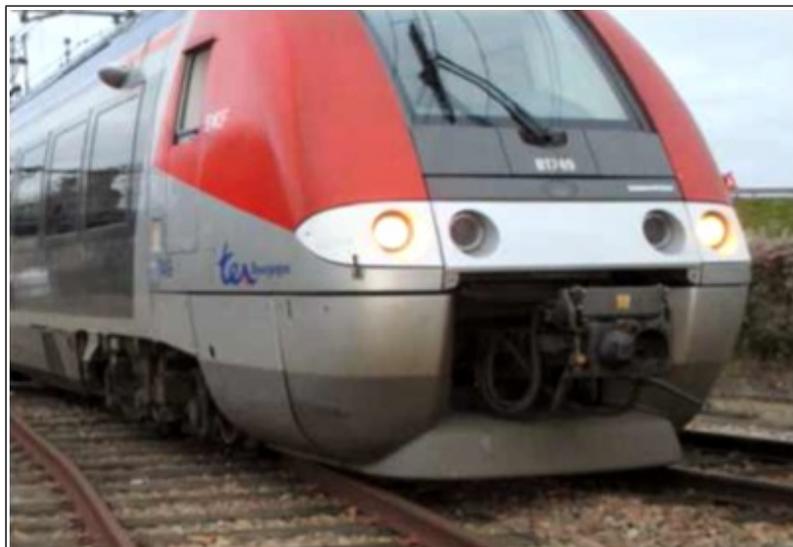
## **Déraillement d'un TER suite à un talonnage d'aiguille survenu le 1<sup>er</sup> décembre 2015 en gare de Laroche-Migennes (89)**

Le 1<sup>er</sup> décembre 2015 à 8h02, dans la gare de Laroche-Migennes située sur la commune de Migennes dans l'Yonne, le TER n° 891 350 circulant entre Dijon et Auxerre-Saint-Gervais déraile à la vitesse de 20 km/h sur l'aiguille Tb de la voie A.

La cause directe de l'accident est le talonnage par un précédent train de l'aiguille Tb qui a ainsi été endommagée.

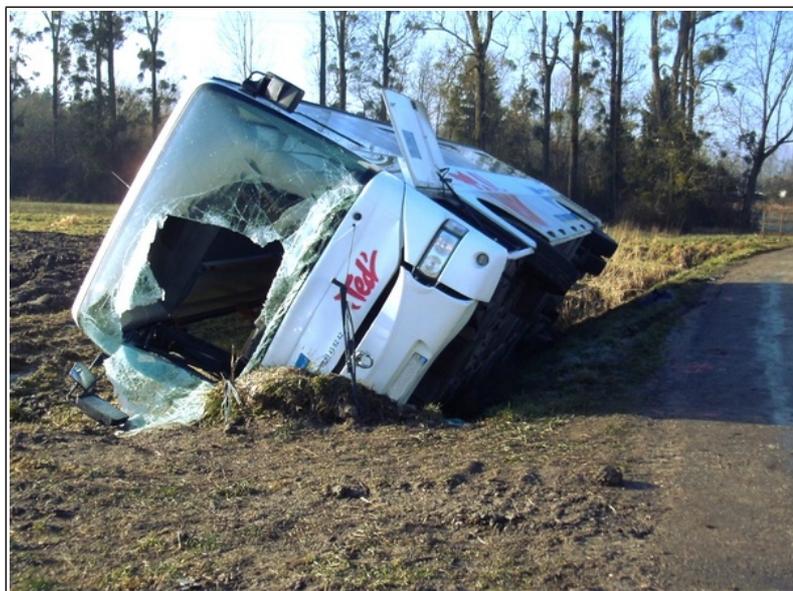
#### Sortie de route d'un autocar de transport scolaire survenue sur la RD 160 à Einville-au-Jard (54) le 3 février 2014

Le 3 février 2014 vers 7h30, à Einville-au-Jard en Meurthe-et-Moselle, un autocar assurant un service de transport scolaire dérape à faible vitesse dans un virage et se renverse dans le fossé bordant la route départementale (RD) n° 160.

La cause directe et immédiate de cet accident est la présence de verglas dans un virage présentant sur son bord droit, dans le sens de circulation de l'autocar concerné, une flache<sup>1</sup> prononcée engendrant une inversion localisée de dévers.

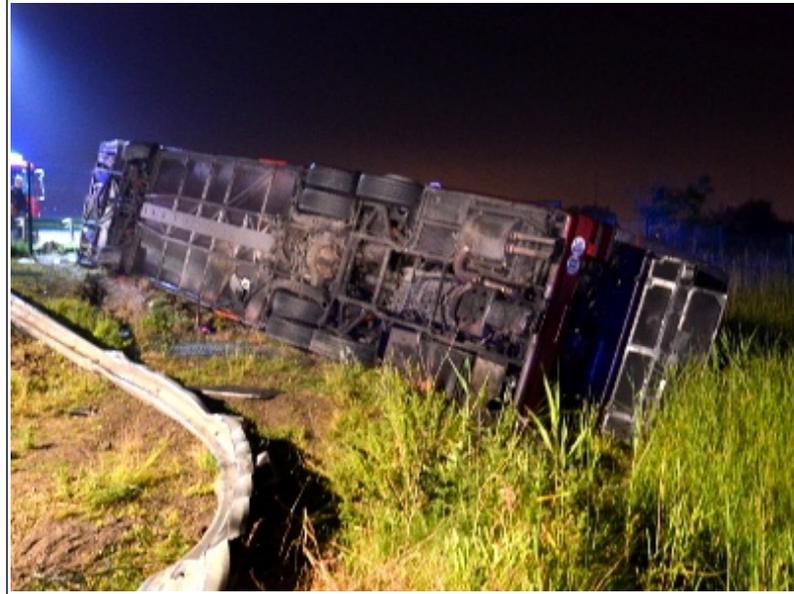
## **Renversement d'un autocar survenu le 9 juin 2014 sur un rond-point de la RN 136 à Loon-Plage (59)**

Le 9 juin 2014, vers 21h20, un autocar qui circulait sur la route nationale (RN) n° 316 en direction de Gravelines avec 51 passagers à son bord, se renverse sur son flanc droit à la sortie d'un carrefour giratoire de la commune de Loon-Plage dans le Nord.

La cause directe de l'accident est la vitesse excessive de l'autocar à l'entrée du carrefour giratoire, qui a conduit à son renversement dans celui-ci.

- l'ergonomie des commandes manuelles du régulateur de vitesse et du ralentisseur qui sont regroupées sur une même manette multifonction dont l'actionnement présente des risques de confusion entre des fonctions de sécurité et des fonctions d'aide à la conduite ;
- une formation imparfaite des conducteurs de véhicules de transport de voyageurs aux conditions d'utilisation, en toute sécurité, des aides à la conduite, notamment lors des stages de formation professionnelle obligatoire.

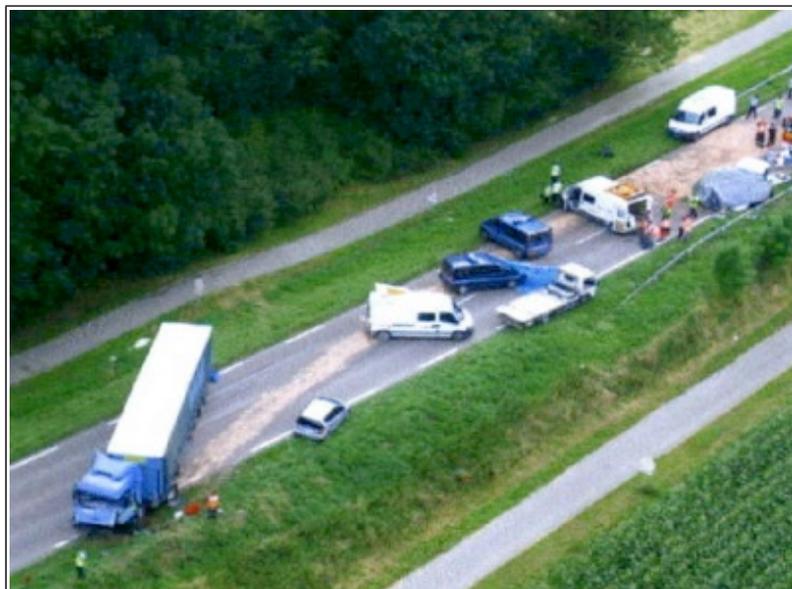
**Collision frontale  
entre minibus et un poids lourd  
survenue le 22 juillet 2014  
sur la RD 169 à Courteranges (10)**

Le 22 juillet 2014, vers 14h40, sur le territoire de la commune de Courteranges dans l'Aube (10), un minibus qui circulait sur la route départementale 619 en direction de Troyes avec neuf personnes à son bord se déporte sur la gauche, et percute un ensemble routier qui circulait en sens inverse. Après ce premier choc, l'ensemble routier se déporte sur la gauche et dans sa course, percute un véhicule léger qui circulait derrière le minibus, puis s'immobilise en travers de la chaussée.

La cause immédiate de l'accident est la perte de contrôle du minibus due à une perte supposée de connaissance de son conducteur, qui a dévié de sa trajectoire et est venu heurter l'ensemble routier qui circulait normalement dans l'autre sens.

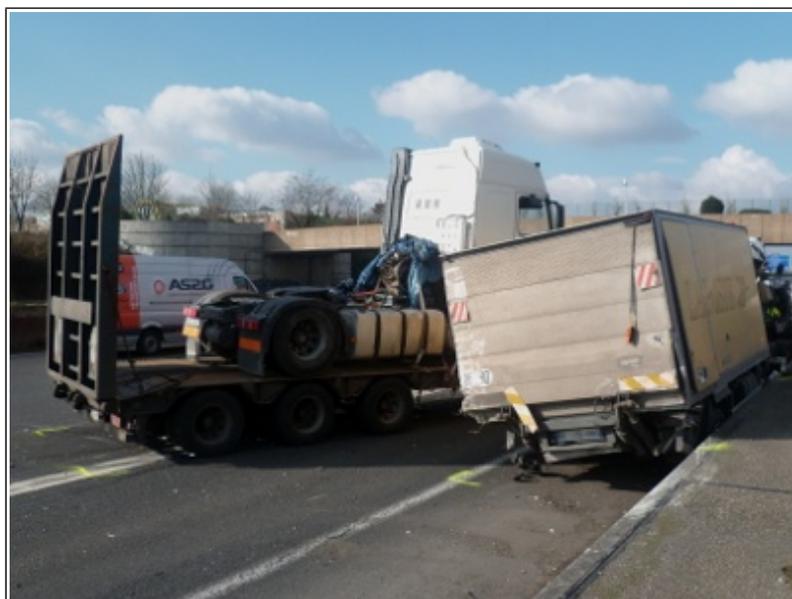
## **Carambolage survenu le 5 février 2015 sur l'autoroute A6 à Évry (91)**

Le jeudi 5 février 2015, à 12h09, sur l'autoroute A6 à hauteur de la commune d'Évry, un ensemble routier composé d'un tracteur et d'une semi-remorque circulant dans le sens province vers Paris percute, suite à un ralentissement de la circulation, un véhicule léger qui arrivait en « queue de bouchon » puis un camion et enfin une camionnette.

La cause directe de l'accident est l'absence de ralentissement de l'ensemble routier à l'approche d'un bouchon sur l'autoroute A6.

Cette absence de ralentissement a pu résulter de la conjugaison de facteurs tels que l'inattention du conducteur de l'ensemble routier, une vitesse inadaptée aux conditions de trafic et le non-respect des distances de sécurité entre véhicules en circulation.

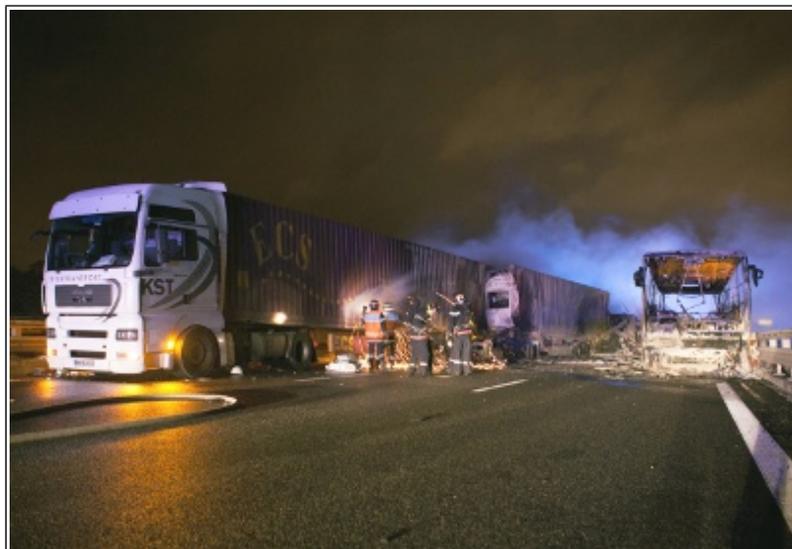
**Collision suivie d'un incendie  
survenue entre trois ensembles routiers  
et deux autocars  
le 13 février 2015  
sur l'autoroute A1 à Roberval (60)**

Le soir du vendredi 13 février 2015 vers 19h30, jour de départ en vacances, un accident impliquant trois ensembles routiers (tracteur avec semi-remorque attelée) et deux autocars se produit sur l'autoroute A1 dans le sens Lille vers Paris sur le viaduc de Roberval (Oise).

La cause directe de cet accident est la manœuvre inappropriée du conducteur d'un ensemble routier qui, à l'approche de l'obstacle constitué par un premier ensemble routier immobilisé en grande partie sur la voie de droite de l'autoroute, a déboîté vers la gauche heurtant un autocar qui était en train de le dépasser sur la voie du milieu, puis est allé percuter l'ensemble routier immobilisé.

Un sur-accident a été provoqué par un troisième ensemble routier qui a heurté un deuxième autocar circulant sur la voie du milieu, puis l'ensemble routier ayant provoqué le premier accident. La cause directe de ce sur-accident est le non-respect, par le conducteur de ce troisième ensemble routier, de la distance de sécurité avec l'ensemble routier ayant provoqué le premier accident.

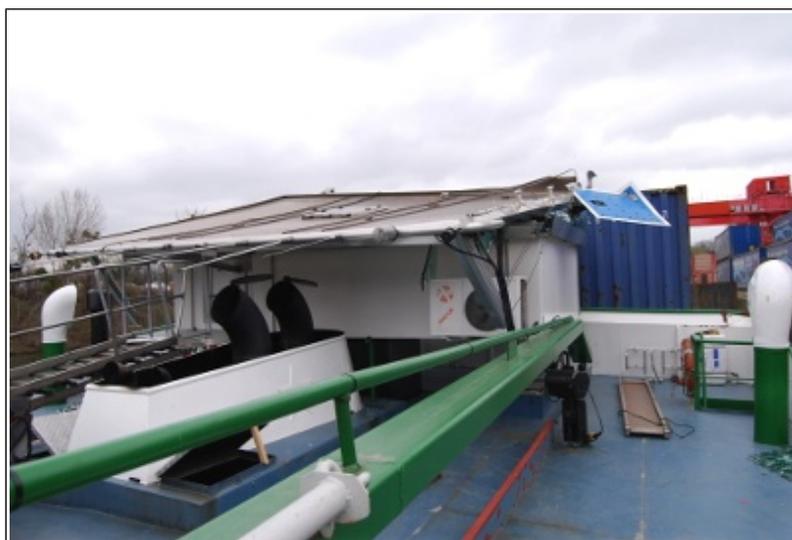
### Heurts du pont SNCF et du pont-route de Bezons par le MARFRET MARIVEL le 16 mars 2012

Lundi 16 mars 2012 vers 05h40, sur la Seine à hauteur de l'extrémité amont de l'Île Saint-Martin sur la commune de Bezons (Val-d'Oise), le bateau de marchandises, d'une centaine de mètres de longueur, MARFRET MARIVEL, montant de Rouen vers Gennevilliers, chargé de 465 tonnes de conteneurs, heurte à plusieurs reprises la base des piles du pont SNCF de Bezons avec sa coque. Poursuivant sa route, vers 05h52, il heurte le tablier du pont-route de Bezons avec ses conteneurs et sa timonerie.

Lors du premier heurt contre les piles du pont SNCF de Bezons, une importante brèche est ouverte dans la coque du bateau au niveau du peak avant<sup>2</sup>. Les palplanches<sup>3</sup> de la base d'une pile du pont SNCF de Bezons sont abîmées. Le second heurt détériore de nombreux conteneurs et la timonerie télescopique du bateau est écrasée. Le tablier du pont-route de Bezons ne subit pas de dégâts apparents.

La cause directe du heurt de la pile du pont SNCF de Bezons est la mauvaise appréciation de la position du bateau par rapport au passage des bâtiments montants sous ce pont, due à la position de l'antenne du radar de navigation du MARFRET MARIVEL qui entraînait des zones d'ombre importantes dans lesquelles les objets n'étaient pas détectés.

- un chargement de trois plans de conteneurs sur l'avant de la cale qui faisait obstacle à la propagation des ondes radar, augmentait ainsi sensiblement les zones d'ombres sur l'avant et sur le côté tribord du bateau et détériorait probablement la qualité de l'image radar à cause des réflexions multiples des ondes entre les conteneurs ;
- l'absence de carte électronique de navigation qui, superposée à l'image radar, aurait pu permettre de mieux contrôler la position du bateau dans son environnement et d'en suivre l'évolution pendant que la timonerie télescopique du bateau était abaissée entraînant momentanément une zone aveugle sur son avant ;
- une absence de la balise verte matérialisant la pile du pont SNCF de Bezons que le bateau devait laisser à tribord et des feux, balisant le passage sous le pont, peu lumineux.

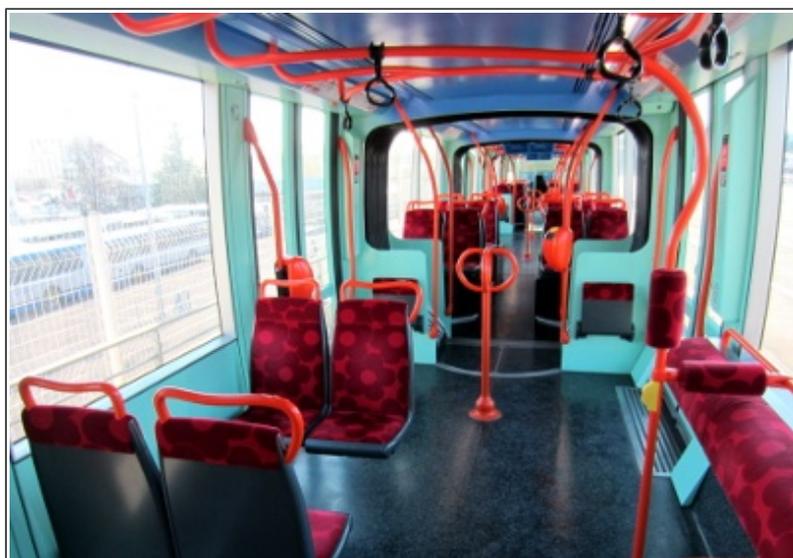
#### **Chute mortelle d'un voyageur dans un tramway lors d'un freinage d'urgence le 3 septembre 2012 à Montpellier (34)**

Le 3 septembre 2012 à 11 h 14, la rame 2095 circulant sur la ligne 2 du tramway de Montpellier déclenche un freinage d'urgence entre les stations « Comédie » et « Corum », qui provoque la chute d'un passager de 73 ans qui se déplaçait à l'intérieur de la rame et dont la tête heurte violemment le bas d'une barre de maintien. Il décède malgré les tentatives de réanimation réalisées d'abord par des voyageurs, puis par les services de secours après que la rame a été amenée à la station « Beaux-Arts ».

La chute de la victime est la conséquence directe du freinage d'urgence déclenché par le dispositif de veille automatique de type « VACMA » que le conducteur doit périodiquement actionner pour signifier qu'il n'est ni victime d'un malaise, ni décédé, et qu'il n'a pas activé dans les délais prévus.

- la conception de la rame, qui ne module pas ses performances de freinage d'urgence en fonction du dispositif qui le déclenche, et qui applique un freinage brutal générant un très fort risque de chute lors d'un défaut d'actionnement du dispositif de veille, bien que, dans un tel cas, il n'y ait généralement pas de danger avéré et imminent de collision avec un tiers ;

- l'attention du conducteur mobilisée par deux piétons cheminant sur la plate-forme, qui est vraisemblablement à l'origine du défaut d'actionnement dans les délais du dispositif de « VACMA », dont la conception et les réglages sur les tramways français demandent une manipulation fréquente.

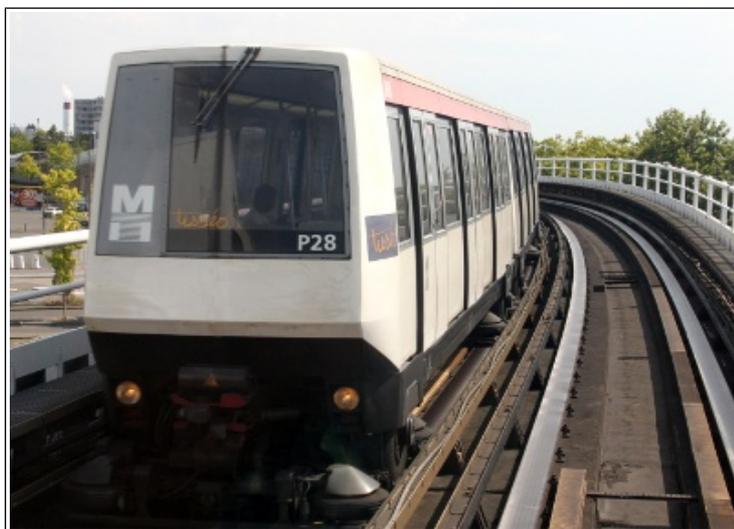
## Tamponnement de deux rames du métro automatique de Toulouse survenu à la station « Bagatelle » le 18 juin 2013

Le mardi 18 juin 2013 à 18h33, sur la ligne A du métro automatique sur pneumatiques de Toulouse, à la fin d'un épisode orageux, la rame 18 circulant en direction du terminus « Balma-Gramont » heurte à 10-15 km/h la rame 39 stationnée à la station « Bagatelle », occasionnant trois blessés légers.

La rame 18 effectuait préalablement un freinage normal de service afin de s'arrêter avant le début du canton occupé par la rame 39. Parce qu'elle ne décélérait pas suffisamment rapidement, ses automatismes ont déclenché un freinage d'urgence. Elle était alors en tunnel, sur une portion de voie en pente à 7 %. Ses roues se sont bloquées et elle a glissé sur 170 mètres environ.

La cause directe du tamponnement est une adhérence insuffisante des pneumatiques des rames sur les pistes de roulement métalliques mouillées. Trois facteurs ont contribué à cet accident :

- la mauvaise évacuation de l'eau présente sur les pistes, le striage de celles-ci présentant une orientation non favorable et des défauts d'usinage ;
- le polissage des pistes de roulement par le passage répété des rames, réduisant leur rugosité ;
- la sous-estimation des conséquences d'un blocage des roues sur la distance d'arrêt des rames lors des études initiales de sécurité.
