RAPPORT ANNUEL 2017

MINISTÈRE
DE LA TRANSITION
ÉCOLOGIQUE
ET SOLIDAIRE

MINISTÈRE
CHARGÉ
DES TRANSPORTS

Bureau d'Enquêtes sur les Accidents de Transport Terrestre

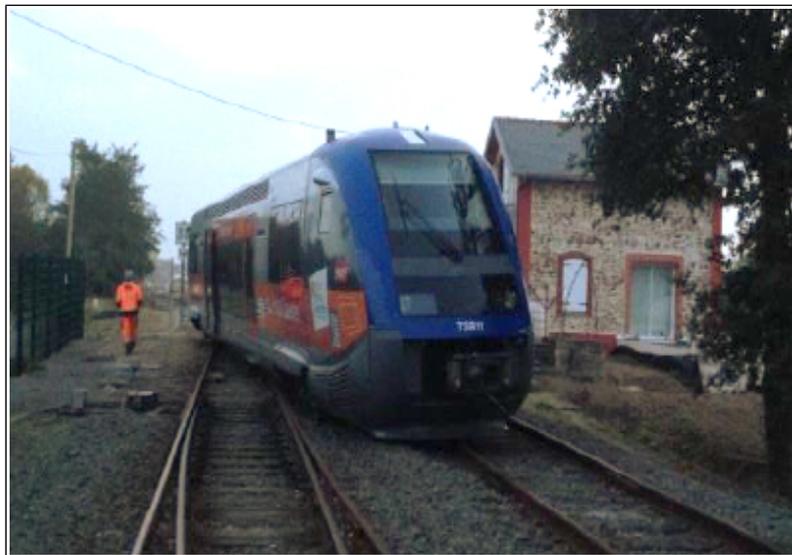
Déraillement par bivoie du TER n° 859100 en gare de Sainte-Pazanne (44) le 12 octobre 2015

Le 12 octobre 2015 à 5h40, l'automotrice X 73811 venant de Saint-Gilles-Croix-de-Vie et assurant le train express régional n° 859100 déraille par bivoie, à faible vitesse, sur l'aiguille 310b située à l'entrée de la gare de Sainte-Pazanne. Il s'arrête 30 m plus loin avec son bogie avant sur les rails de la voie 2 et son bogie arrière déraillé sur la voie 1.

L'événement n'a fait aucune victime parmi les 12 voyageurs et le personnel du train.

La recherche des voies de progrès a conduit à formuler quatre recommandations en lien avec les causes origines et portant sur les thèmes suivants :

Par ailleurs, l'enquête a montré que les déshuntages des circuits de voie de type CDV ITE méritaient un suivi spécifique et une attention particulière ce qui a conduit le BEA-TT à formuler une cinquième recommandation sur ce thème.

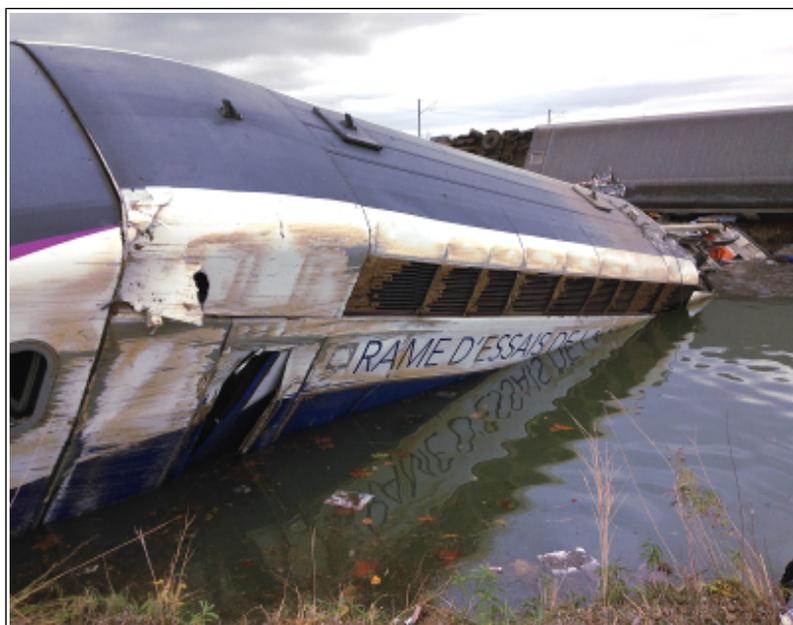
**Déraillement d'une rame TGV
lors d'une marche d'essai de la LGV Est-Européenne
le 14 novembre 2015
à Eckwersheim (67)**

Le samedi 14 novembre 2015 à 15h04, lors d'un essai en survitesse s'effectuant dans le cadre de la procédure d'homologation de la deuxième partie de la Ligne Est-Européenne, la rame d'essai circulant sur la voie 2 en direction de Strasbourg, déraille peu avant le pont sur le canal de la Marne au Rhin, à l'entrée de la courbe de raccordement de la ligne nouvelle avec la ligne classique Paris-Strasbourg sur la commune d'Eckwersheim.

La rame se disloque ; la motrice de tête et les six remorques qui la suivent se répandent sur le terrain situé en contrebas de la voie et s'immobilisent après avoir franchi le canal sur leur élan ; la motrice de queue tombe dans le canal et les deux voitures la précédant sur la berge de celui-ci.

La cause directe de l'accident est le basculement de la motrice et de la rame par les effets de la force centrifuge découlant d'une vitesse d'approche de 255 km/h dans une courbe serrée de 945 m de rayon.

L'analyse des causes a conduit le BEA-TT à formuler six recommandations portant sur :

Le rapport formule également une invitation spécifique portant sur la mise en œuvre de « boucles de rattrapage » lorsque les systèmes de sécurité doivent être désactivés.

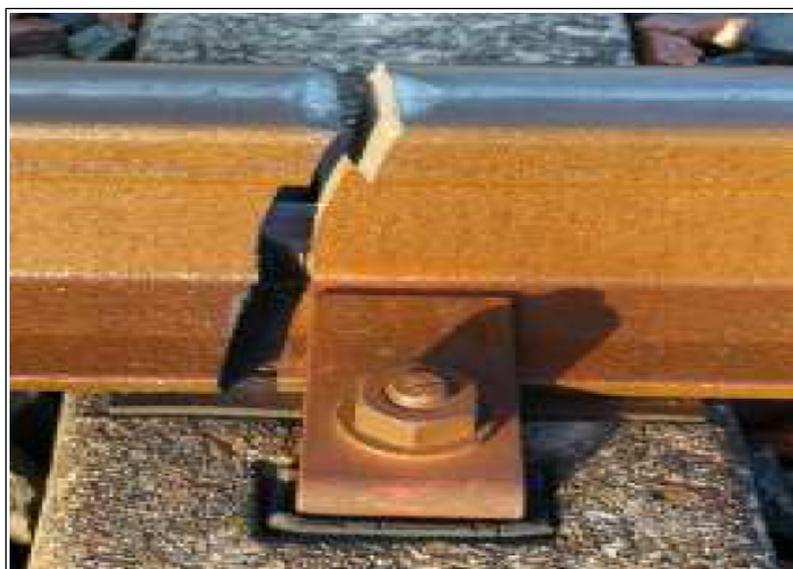
**Ruptures multiples de rail
au passage du train n° 72049
entre Pons et Jonzac (17)
le 13 décembre 2016**

Le 13 décembre 2016 vers 8 h 30, les passages à niveau (PN) 447 et 462 situés respectivement à Pons et à Jonzac sur la section de ligne Saintes – Bordeaux sont signalés en « raté d'ouverture ».

L'agent du service électrique (SES) appelé pour remédier au dérangement du PN 447 détecte un rail cassé à 9 h 45. Les investigations sur le PN 462 amènent à découvrir à 10 h 45 un deuxième rail cassé puis, à 11 h 40, un troisième.

Les jours suivants, des tournées à pied, en train et des auscultations sont effectuées sur la totalité du parcours du train. Au total, ce sont 13 ruptures de rails qui sont constatées sur le parcours du train. Douze se trouvent dans un secteur de 50 km de la ligne Saintes – Bordeaux. Un cas isolé est localisé sur la voie unique de Niort à Saintes.

Ces ruptures ont été causées par les chocs violents occasionnés par la circulation d'un wagon du train n° 72049 dont les deux roues d'un essieu étaient porteuses chacune d'un méplat d'environ 110 mm.

L'état de la voie a contribué au nombre de ces ruptures comme le montre leur concentration dans un secteur réduit équipé majoritairement de rails datant des années 1928 et 1929 et d'un plancher hétérogène.

L'analyse de ces causes conduit le BEA-TT à formuler trois recommandations portant sur les points suivants :

- les systèmes vide-chargeé autovariables équipant certains wagons ;
- la motivation des agents effectuant la STEM vis-à-vis de la détection des méplats des roues ;
- le déploiement de détecteurs de défauts des roues sur le réseau ferré national (RFN).

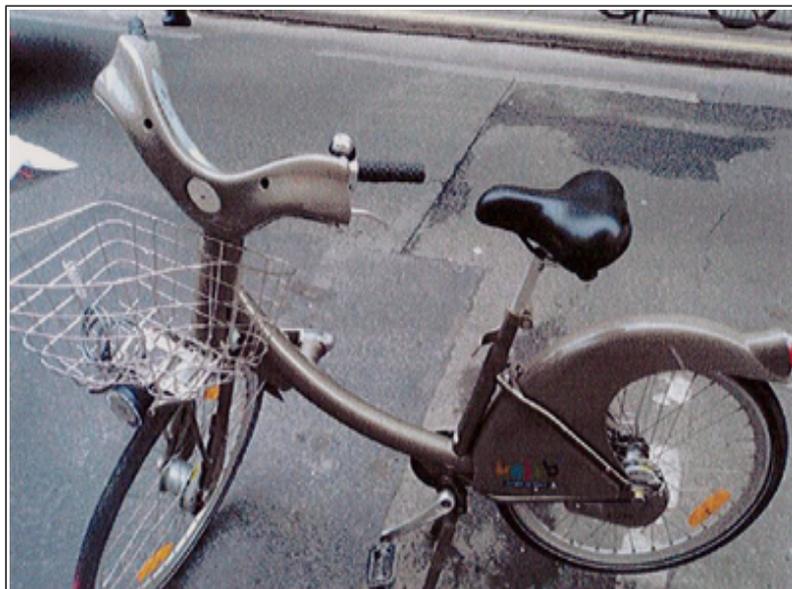
Accident entre un cycliste et un camion survenu le 17 août 2015 à Paris 9e au carrefour entre les rues de Bruxelles et de Douai

Le 17 août 2015 à 8 h 42, un camion est arrêté rue de Douai (9^e arrondissement de Paris) au feu tricolore au rouge du carrefour entre les rues de Douai et de Bruxelles. Il redémarre au feu vert et en tournant à droite pour emprunter la rue de Bruxelles, percute une cycliste se trouvant sur son côté avant droit.

La cycliste qui circulait dans le même sens que le camion et poursuivait sa route tout droit, chute au sol sous le choc et se retrouve sous les roues du camion qui s'immobilise au milieu du carrefour.

La cause principale de cet accident est la non-visibilité de la cycliste par le conducteur du camion.

À titre d'exemple, un système actif d'aide à la conduite tel que le « Blind Spot Information System » dont un projet de règlement CEE-ONU a été présenté par l'Allemagne en 2017 pourrait remplir la fonction d'information du conducteur sur les angles morts.

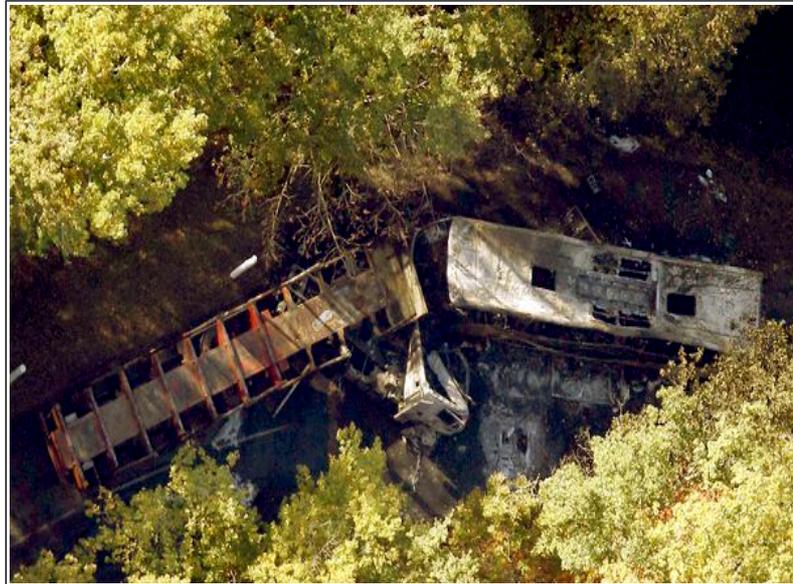
**Collision suivie d'un incendie
survenue le 23 octobre 2015
entre un autocar et un poids lourd
sur la RD 17 à Puisseguin (33)**

Le 23 octobre 2015 vers 7 h 30, sur le territoire de la commune de Puisseguin dans le département de la Gironde (33), un ensemble routier composé d'un tracteur et d'une semi-remorque de transport de bois vide, avec deux personnes à bord, qui circulait sur la route départementale 17 en direction du bourg de Puisseguin, se retrouve « en portefeuille » dans un virage à droite sur la voie opposée à son sens de circulation et percute un autocar avec 49 personnes à bord qui circulait en sens inverse.

Un incendie se déclare rapidement après le choc, embrasant l'autocar et le tracteur routier.

La cause directe de l'accident est la perte de contrôle de l'ensemble routier qui abordait un virage à droite serré, qui l'a conduit à se déporter sur la voie de gauche de la chaussée et à percuter un autocar qui circulait sur sa voie de circulation, en sens inverse.

- la présence d'un réservoir additionnel de gazole installé au dos de la cabine du tracteur routier dans des conditions non conformes à la réglementation ;
- la nature des matériaux utilisés pour l'aménagement intérieur de l'autocar, leur tenue au feu et la toxicité des gaz dégagés par leur combustion ;

- le renforcement des mécanismes d'ouverture des dispositifs de désenfumage afin d'en faciliter l'utilisation ;
- l'ajout d'une porte de secours positionnée sur la partie arrière du véhicule, à défaut, étendre les dispositions du décret n° 2015-1170 du 22 septembre 2015 relatif à l'accessibilité du matériel roulant affecté aux services réguliers interurbains de transport public routier de personnes librement organisés à tous les autocars et/ou le renforcement des exigences concernant les mécanismes d'ouverture des fenêtres issues de secours afin de les rendre manœuvrables instantanément pour en faciliter l'utilisation en cas d'évacuation en urgence ;

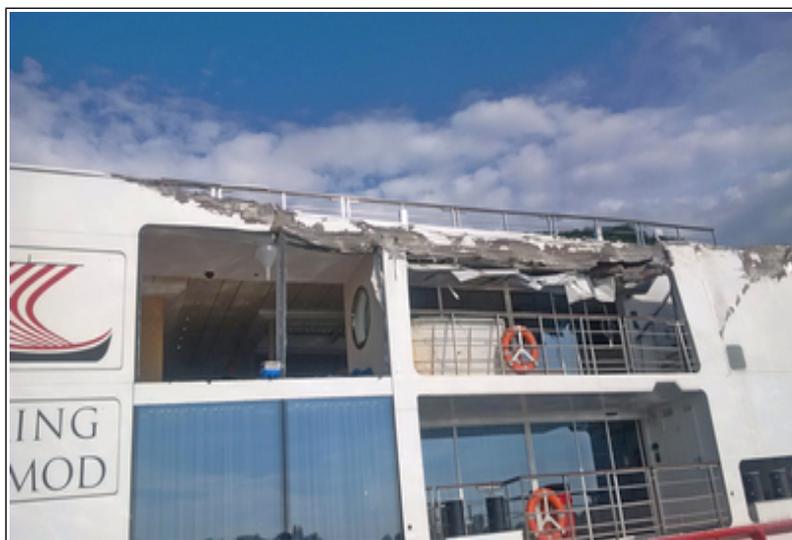
Heurt du pont SNCF de La Voulte-sur-Rhône par le bateau à passagers VIKING HERMOD le 6 juin 2015

Le bateau à passagers « VIKING HERMOD » assure des croisières sur le Rhône entre Mâcon et Avignon. Parti de Lyon, il descend ce fleuve le 6 juin 2015 lorsqu'il est pris dans un violent orage accompagné d'une pluie intense réduisant fortement la visibilité.

Il se présente devant le pont de La Voulte-sur-Rhône, situé au PK 128,6, pour franchir la passe des bateaux avalants. C'est dans ces conditions qu'il se trouve poussé sur la pile de pont, qui se trouve à gauche de sa route, par le vent fort accompagnant l'orage, sans pouvoir contrôler sa position, ni à vue, ni au radar. Lorsque le capitaine peut enfin distinguer le pont qui est proche, le bateau ne peut plus éviter la collision et, vers 22 h 30, celui-ci heurte la pile du pont avec ses superstructures situées à bâbord.

Les investigations effectuées permettent d'établir que la cause directe de l'accident est la mauvaise approche du pont SNCF de La Voulte-sur-Rhône par le bateau à passagers VIKING HERMOD qui s'est présenté trop à gauche de la passe des bateaux avalants. Cette situation est directement liée à l'orage qui sévissait au moment de la manœuvre considérée. Les fortes pluies ont réduit à néant la visibilité et ont saturé d'échos l'image radar. L'approche s'est ainsi faite sans possibilité de détection des balises marquant les piles de pont. Dans le même temps, le vent fort a poussé le bateau contre la pile du pont située à gauche du passage des bateaux avalants.

À la lumière de ces éléments, le BEA-TT adresse à la compagnie Viking River Cruises une recommandation portant sur la nécessité de signaler aux autorités, conformément aux règles de police, toute avarie susceptible de mettre en cause la manœuvrabilité des bateaux ou la sécurité de la navigation.

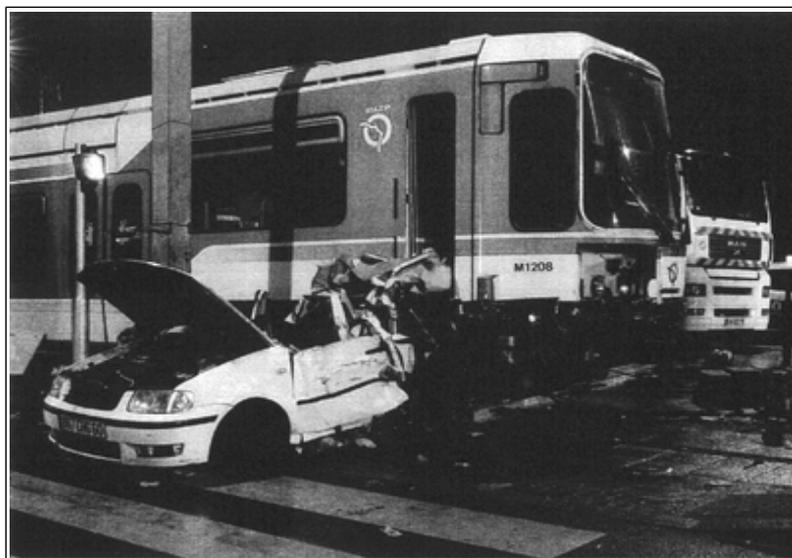
Collision entre une rame de tramway et une voiture survenue le 21 décembre 2013 à Saint-Denis (93)

Le samedi 21 décembre 2013, à 19 h 50, une voiture circulant sur la route de la Courneuve à Saint-Denis (93) franchit son feu de signalisation au vert à l'intersection avec la rue Voltaire, tourne à gauche et s'engage sur la plate-forme de la ligne T1 du tramway d'Île-de-France.

Une rame, qui circule dans le même sens qu'elle et dont le feu de signalisation l'autorise également à franchir l'intersection, la percute et la comprime contre un poteau supportant une ligne aérienne de contact.

La cause directe de l'accident est l'engagement de la voiture sur la plate-forme du tramway au moment de l'arrivée d'une rame. Deux facteurs ont notamment contribué à la collision :

- l'aménagement et la signalisation de l'intersection de la route de la Courneuve avec la rue Voltaire ;
- la prévention des risques d'aggravation des conséquences des collisions engendrées par des obstacles fixes ;
- le retour d'expérience des accidents de tramway, et la participation des gestionnaires des voiries routières à celui-ci.

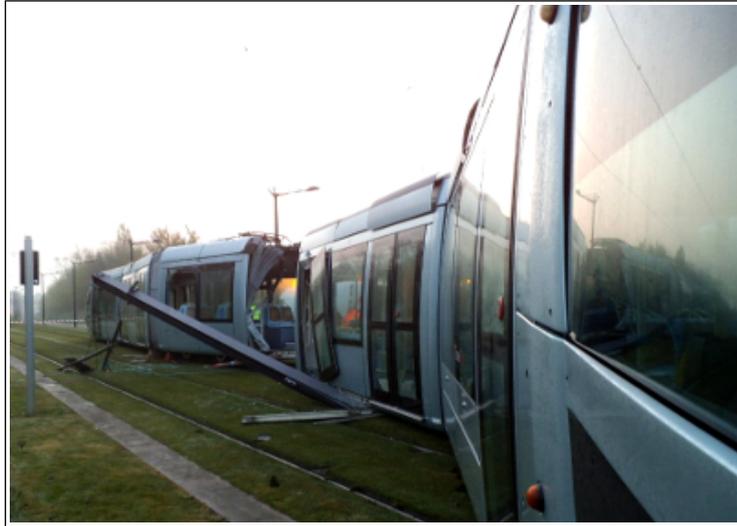
Déraillement et dislocation d'une rame de la ligne T1 du tramway de Valenciennes (59) survenus le 11 avril 2014

Vendredi 11 avril 2014 à 4 h 40, la rame 417 sort du dépôt de remisage de Saint-Waast et s'engage sur la ligne de tramway T1 du réseau de Valenciennes. Seuls les deux premiers bogies passent normalement l'aiguillage permettant de s'engager sur la voie 1. Le troisième bogie poursuit sa course sur la voie 2 à la suite d'un bi-voie.

La rame accélère jusqu'à la vitesse de 24 km/h et parcourt ainsi « en crabe » 70 mètres. Elle heurte alors un poteau de support des lignes aériennes de contact situé dans l'entrevoie. La rame se disloque en deux sous l'effet du choc et s'arrête.

La cause directe et immédiate de cet accident est le changement de position d'un appareil de voie entre le passage du second et du troisième bogie de la rame, sur l'itinéraire de sortie du dépôt.

- le passage sur les voies, la nuit précédant l'accident, d'une « nacelle » automotrice de travaux dont la manœuvre n'a pas été compatible avec un fonctionnement normal des automatismes de signalisation et qui a laissé une situation erronée de l'occupation des voies au poste de commande ;
- l'existence d'une erreur de programmation dans le logiciel d'exploitation du poste de commande, depuis son installation, qui a empêché de corriger cette situation et qui a conduit à une exploitation en mode dégradé ;
- l'organisation de circulations en mode dégradé, avec des franchissements de signaux fermés et des manœuvres manuelles des aiguillages, sans application de mesures strictes pour garantir la sécurité, comme notamment l'inhibition des automatismes.

Ces causes trouvent leur origine dans une défaillance dans l'utilisation des automatismes de signalisation par les opérateurs, elle-même induite par un manque de consignes précises détaillant les modes opératoires à mettre en œuvre, et par un manque de rigueur de l'encadrement à observer et à traiter les anomalies de sécurité au poste de commande centralisée.

L'analyse des causes amène le BEA-TT à formuler deux recommandations adressées à l'exploitant et portant sur l'amélioration des consignes d'exploitation.

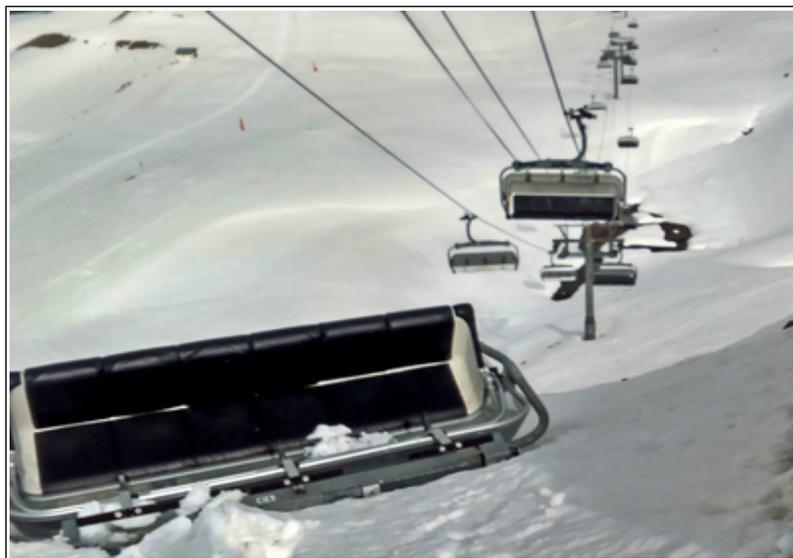
Chute d'un siège vide du télésiège des Granges survenu le 4 avril 2016 aux Menuires (73)

L'événement concerne le télésiège des *Granges* situé sur le domaine skiable des Menuires.

Le 4 avril 2016 à 12 h 21, alors que le temps était couvert et venteux, et que les anémomètres de l'installation avaient déclenché plusieurs alarmes « vent fort » dans la matinée, un siège vide, oscillant sous l'effet d'une rafale de vent, accroche la passerelle du pylône P10 et tombe au sol.

L'analyse des causes a conduit à formuler quatre recommandations dans les domaines suivants :

- les règles relatives à l'exploitation de l'installation par grand vent ;
- les informations sur la force et la direction du vent données au conducteur ;
- la maintenance du système de verrouillage des bulles ;
- la prise en compte du risque lié aux oscillations des sièges sous l'effet du vent dans la réglementation et les normes de gabarit.

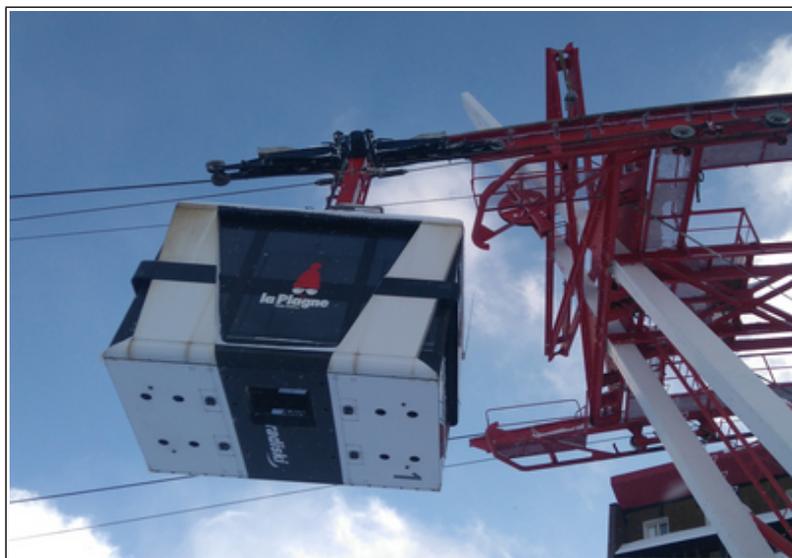
Déraillement du Télémétro survenu le 12 janvier 2017 à La Plagne (73)

L'accident concerne le téléphérique « Télémétro » qui relie les deux « stations-villages » de Plagne Centre et Aime 2000 sur le domaine skiable de la Plagne.

Jeudi 12 janvier 2017 à 21 h 04, il neige abondamment. Alors que la cabine descendante du téléphérique passe au droit du pylône P2, le câble porteur s'échappe de son appui en tête de pylône. Il vient alors se loger dans les galets supports du câble tracteur, situés en dessous. La cabine déraille et reste en équilibre sur le câble porteur. L'installation stoppe automatiquement par déclenchement d'une alarme de sécurité de chevauchement des câbles tracteur et porteur.

La cause immédiate du déraillement est l'accrochage d'une pièce du chariot de cabine à une pièce du pylône P2. L'accrochage de ces deux pièces a conduit, dans le mouvement, à chasser latéralement le câble porteur de son support.

La cause origine de l'accrochage des deux pièces est le déport latéral du câble porteur à l'entrée du pylône, rendu possible par la présence de glace dans le logement d'appui du câble, ainsi que par le désalignement géométrique du logement d'appui.

Immédiatement après le déraillement, le conducteur a effectué plusieurs tentatives de remise en marche en dehors de toute précaution, en shuntant notamment toutes les sécurités, faisant ainsi courir le risque d'un sur-accident dont les conséquences auraient pu être graves. Il n'a pas procédé à une identification des causes de l'arrêt de sécurité avant de relancer l'installation.

Le Télémétro reste par la suite arrêté pendant cinq semaines pour remise en état des éléments endommagés de la cabine et du pylône. Son exploitation reprendra le 21 février 2017. L'exploitant prend à cette occasion plusieurs mesures de renforcement de la sécurité portant sur la surveillance et les conditions d'exploitation de l'installation. Il initie également un appel à projet en vue de modifier la conception du téléphérique.
