Bureau d'Enquêtes sur les Accidents
de Transport Terrestre

RAPPORT ANNUEL 2018

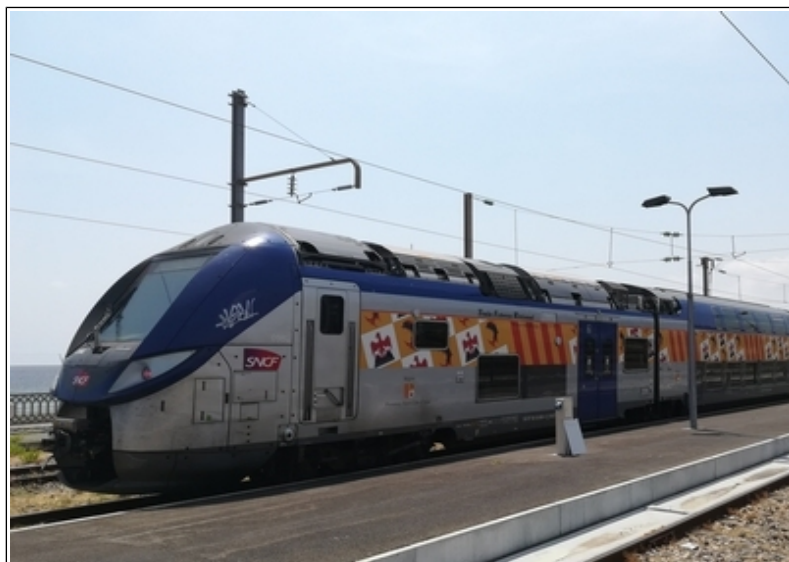
Franchissement d'un signal fermé et talonnage d'une aiguille par un TER à Antibes (06) le 26 décembre 2016

Le lundi 26 décembre 2016 à 16 h 10, en gare d'Antibes, le TER n° 86036 Ventimiglia–Cannes talonne à la vitesse de 15 km/h environ l'aiguille située sur la voie principale AN2 et positionnée pour permettre le passage d'un TGV arrivant voie centrale.

Le talonnage est la conséquence du franchissement du carré C1324 qui était fermé et qui n'a pas été observé par le conducteur.

Le talonnage a été la conséquence immédiate du franchissement du signal fermé. Le franchissement du signal fermé a eu pour cause la non observation par le conducteur du TER du signal de protection de l'aiguille. Néanmoins, un accident de collision entre le TGV et le TER a été évité.

- le traitement du bug informatique perturbant le fonctionnement du KVB sur le matériel Regio 2N ;
- la capacité des nouveaux agents circulation à traiter des situations complexes.

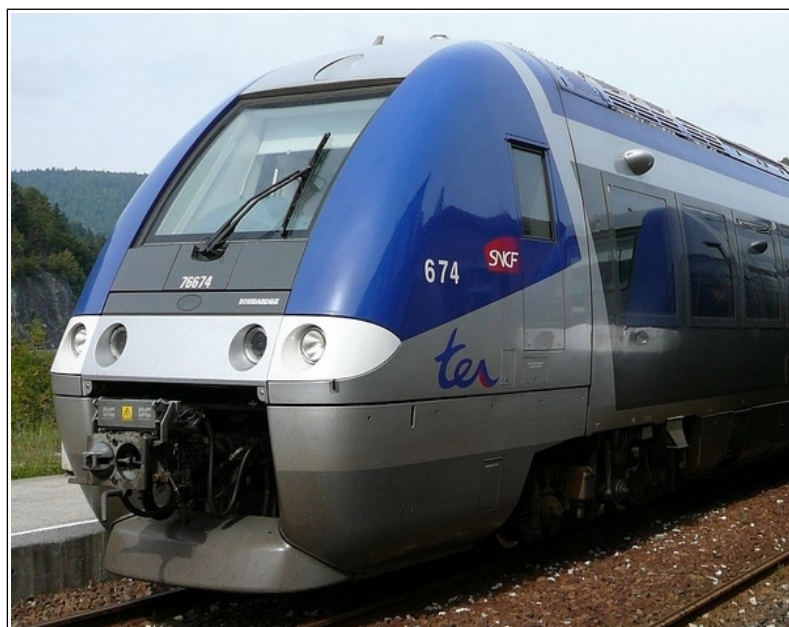
**Rattrapage de deux TER
le 18 août 2017
près de la gare de La Redonne-Ensuès (13)**

Le vendredi 18 août 2017 à 8 h 40 le conducteur du TER 879719 Miramas – Marseille Saint-Charles via Martigues, alors qu’il sort du tunnel Matheron, aperçoit les feux rouges arrière du TER 879715, circulant devant lui, sur la même voie.

Le conducteur du TER 879719 déclenche le freinage d’urgence et s’arrête vers le point kilométrique 857,400 à environ 50 m du TER 879715. Le heurt par rattrapage a été évité.

La cause de cet incident est le non-respect, par l’agent-circulation de la gare de Martigues, de la procédure qui consiste, en situation de dérangement du système de cantonnement, à s’assurer que le canton est libre de toute circulation avant d’autoriser un conducteur de train à utiliser le système de préparation au réarmement du compteur d’essieux et à franchir un signal présentant l’indication « sémaphore ».

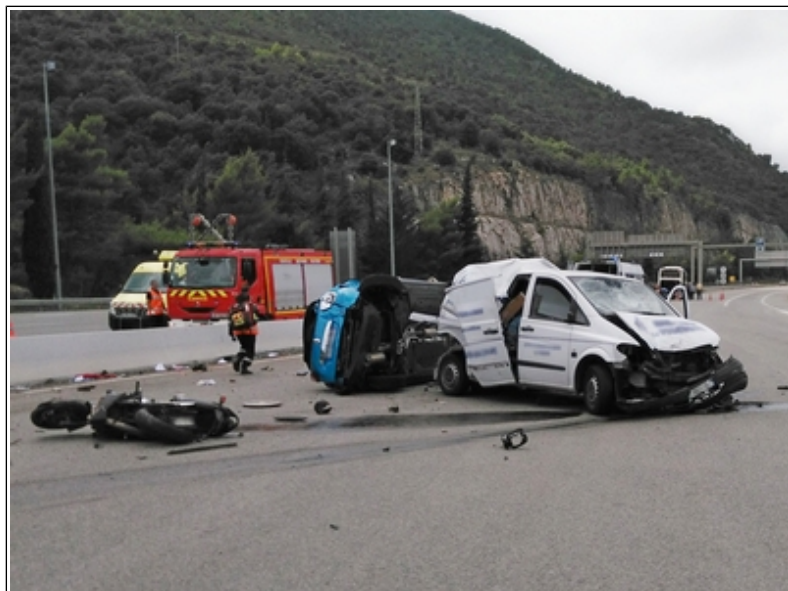
Carambolage survenu entre un autocar, deux véhicules légers et une motocyclette le 17 septembre 2015 sur l'autoroute A8 au droit de la barrière de péage de La Turbie (06)

Le jeudi 17 septembre 2015 à 13 h 30, un accident impliquant un autocar, deux véhicules légers et une motocyclette se produit sur l'autoroute A8 dans le sens Italie vers la France au niveau du péage dit de La Turbie sur la commune de La Turbie dans les Alpes-Maritimes (06).

La cause directe de cet accident est une perte de contrôle d'un autocar par son conducteur, consécutive à une vitesse inadaptée à l'approche de la barrière de péage.

Le BEA-TT recommande également à la préfecture des Alpes-Maritimes et à la Délégation à la sécurité routière l'installation d'un radar discriminant dans la pente de La Turbie.

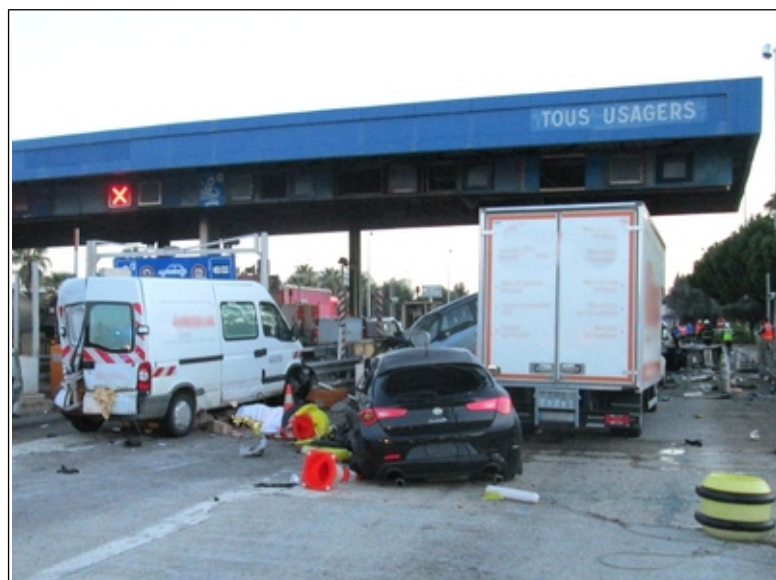
Accident survenu le 29 octobre 2015 à Nice (06), sur l'autoroute A8, à la barrière de péage de Saint-Isidore

Le jeudi 29 octobre 2015 vers 16 h 50, un ensemble routier porte-voitures circulant sur l'autoroute A8 dans le sens Italie – Aix-en-Provence, circulant dans la dernière partie de la descente de Nice Saint-Isidore, perd subitement sa capacité de freinage à quelques centaines de mètres du péage.

L'ensemble routier dévale cette forte pente en zigzaguant entre les véhicules et arrive sur le péage à une vitesse de l'ordre de 115 km/h.

La cause directe et immédiate de cet accident est la défaillance du système de freinage de l'ensemble routier pendant la descente.

- l'état dégradé du système de freinage ;
- l'accessibilité des lits d'arrêt.

L'analyse de cet accident conduit le BEA-TT à formuler deux recommandations à destination de la société ESCOTA, et une à destination de la Direction générale des infrastructures, des transports et de la mer (DGITM), relatives aux distances de sécurité entre poids lourds, et à la signalisation des lits d'arrêt.

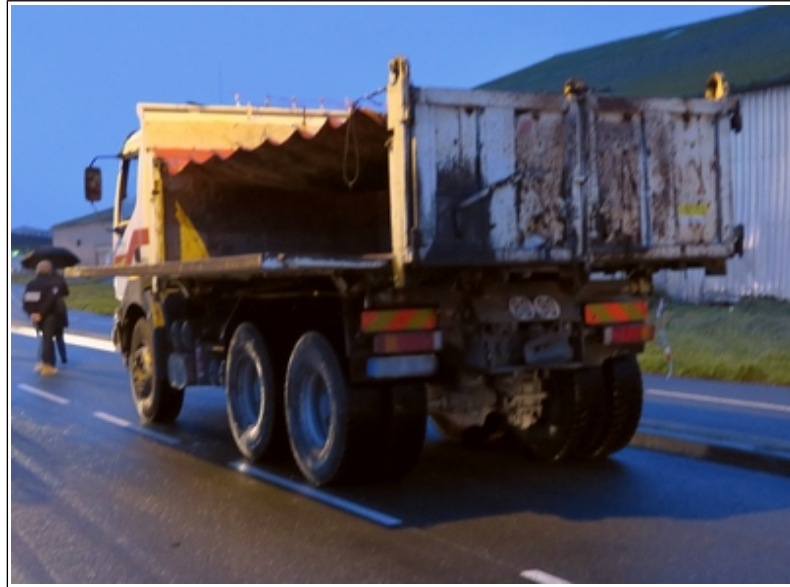
Collision entre un autocar de transport scolaire et un poids lourd survenue le 11 février 2016 à Rochefort (17)

Le matin du jeudi 11 février 2016, avenue Victor-Louis Bachelard à Rochefort (17), à environ 7 h 10, un autocar de transport scolaire croise un camion benne dont la ridelle latérale gauche est ouverte à un angle d'environ 90° par rapport à la verticale.

Empiétant sur la voie opposée au moment du croisement, la ridelle cisaille tout le côté gauche de l'autocar, tuant six jeunes lycéens, assis côté fenêtre.

La cause directe de cet accident est le dépassement, en largeur, du gabarit routier du camion.

- les conditions du moment, obscurité de la nuit, bruine, zone d'ombre du côté gauche du camion qui ont pu gêner le conducteur ;
- l'absence de dispositif d'alerte pour prévenir le conducteur que la ridelle était restée en position ouverte avant qu'il n'avance et circule sur la voie publique ;
- l'absence de signalisation de cette ridelle, qui n'a été aperçue par le conducteur de l'autocar qu'au moment du croisement.

- l'amélioration et la sécurisation des dispositifs d'alerte ;
- le renforcement de la prévention par le biais du document unique d'évaluation des risques

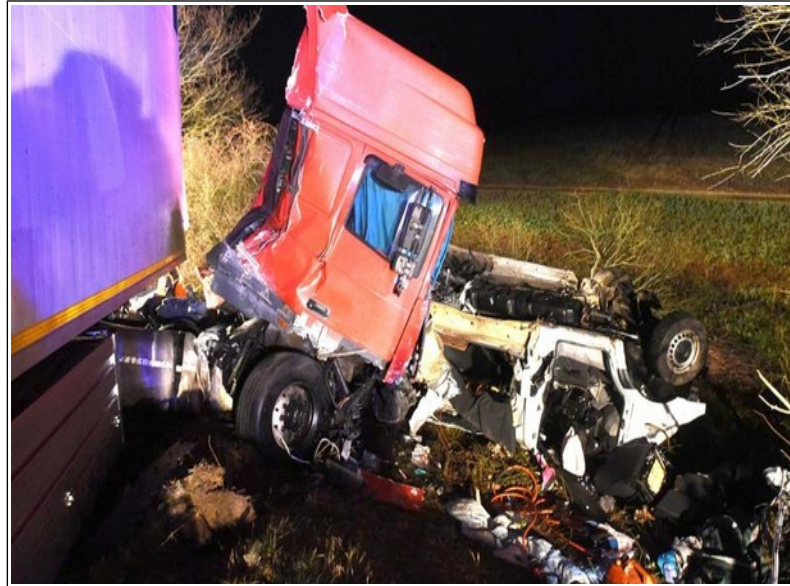
**Collision impliquant
un poids lourd et un fourgon
survenue le 24 mars 2016
sur la RN 79 à Montbeugny (03)**

Le jeudi 24 mars 2016, vers 23 h 40, un fourgon attelé d'une remorque et qui convoie 12 personnes se rendant de la Suisse au Portugal pour y passer les fêtes de Pâques, percute un ensemble routier sur la route nationale n° 79 au niveau de la commune de Montbeugny (03).

La cause directe de l'accident est la décision du conducteur du fourgon qui, sans avoir la visibilité suffisante, a engagé un dépassement à une vitesse excessive avec un véhicule dans un état déplorable (freins et pneumatiques usés...) et en surcharge, auquel était attelée une remorque également dans un état technique défaillant.

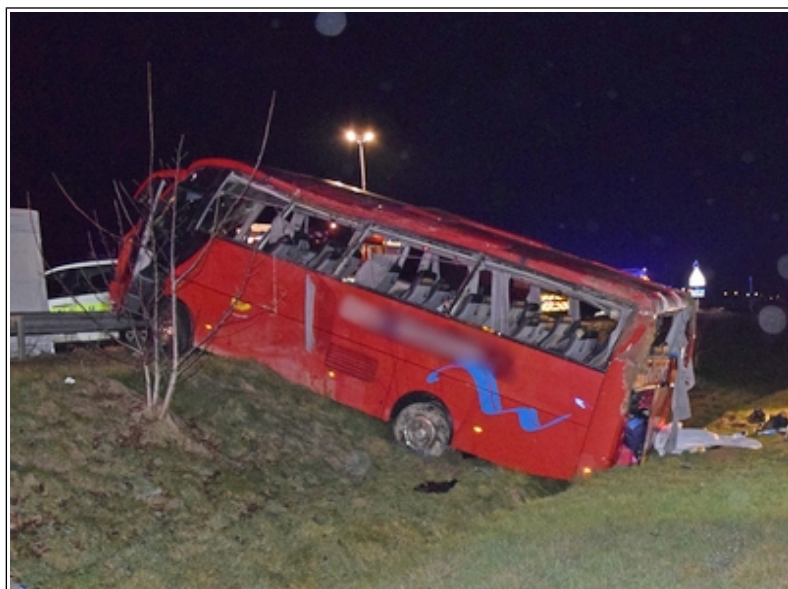
**Sortie de route d'un autocar
circulant sur la RN 79
survenue le 8 janvier 2017
à Charolles (71)**

Dans la nuit du 7 au 8 janvier 2017 vers 4 h 12, un autocar, attelé d'une remorque, qui convoie 32 personnes se rendant du Portugal en Suisse, sort de la route nationale n° 79 à la sortie d'un viaduc au niveau de la commune de Charolles (département de la Saône-et-Loire).

La cause directe de cette perte de contrôle est probablement une vitesse de circulation inadéquate compte tenu de l'état de la chaussée, avec un autocar dont les pneumatiques arrière étaient surgonflés, donc avec une adhérence réduite, et qui était attelé à une remorque dont le freinage était défaillant.

L'analyse des causes et circonstances de cet accident par le BEA-TT n'a pas permis d'émettre de recommandation spécifique, hormis le rappel des règles de base du code de la route pour la conduite des véhicules, notamment circuler avec prudence lorsque l'adhérence de la chaussée est dégradée du fait de mauvaises conditions météorologiques, le contrôle du bon état du véhicule, l'obligation du port de la ceinture de sécurité, qui aurait pu diminuer le bilan dramatique de cet accident.

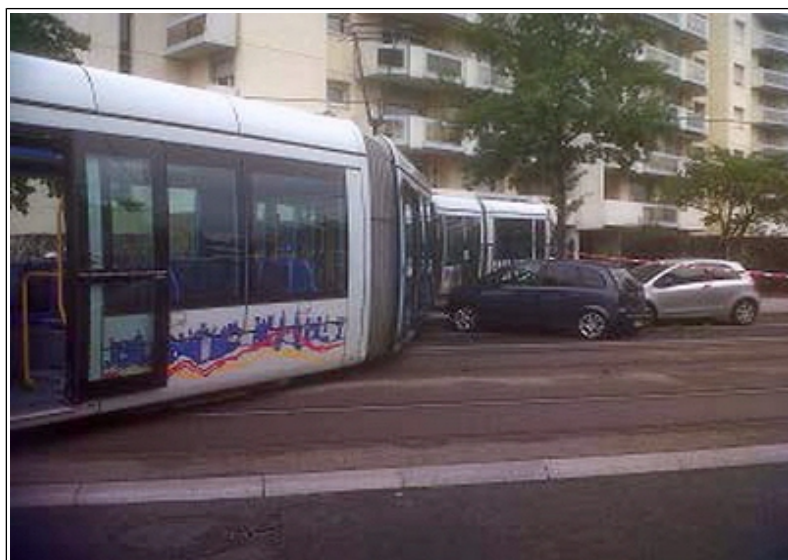
Déraillement d'une rame de la ligne T2 du tramway de Lyon (69) suite à sa collision avec un véhicule léger le 23 août 2015

Le dimanche 23 août 2015 à 15 h 51, dans le 8^e arrondissement de Lyon, une rame de la ligne T2 de tramway, circulant sur le boulevard Jean XXIII en direction du terminus « Saint-Priest – Bel-Air », est percutée à l'avant droit par un véhicule de marque Citroën de type Berlingo venant de la rue Bataille et s'engageant sur la plate-forme.

Sous le choc, la rame dérail de ses trois bogies, franchit la chaussée routière adjacente, percute dans sa course deux véhicules en stationnement, dont l'un en touche un troisième par ricochet. Elle traverse ensuite la clôture d'une copropriété et s'arrête à quelques mètres de l'entrée de l'immeuble en retrait. Elle aura parcouru 55 mètres au total après la collision.

La cause directe de l'accident est le non-respect par le chauffeur routier de son feu de signalisation alors au rouge depuis plus de 30 secondes.

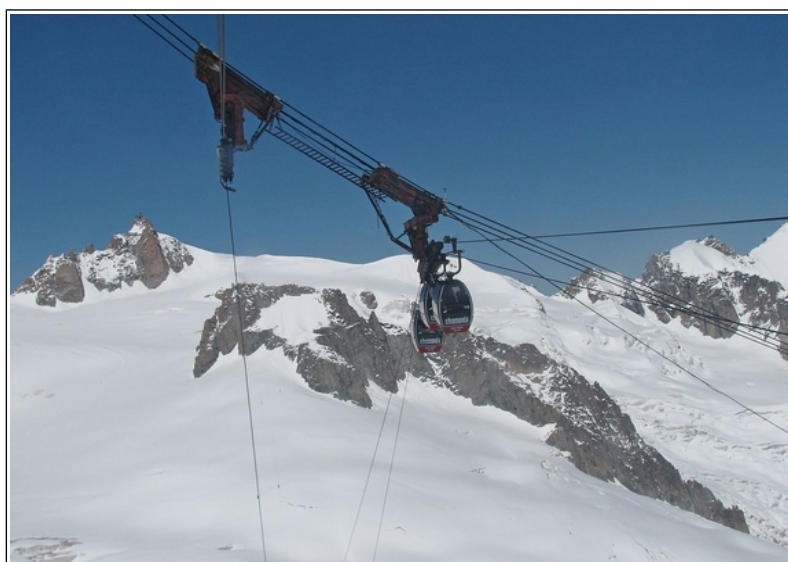
Immobilisation et évacuation tardive du téléphérique « Panoramic Mont-Blanc » survenues le 8 septembre 2016 à Chamonix (74)

L'évènement concerne le téléphérique Panoramic Mont-Blanc situé sur le territoire de la commune de Chamonix dans le massif du Mont-Blanc.

Le jeudi 8 septembre 2016, à 15 h 20, à la suite d'un arrêt inopiné de l'appareil, des oscillations de la ligne se produisent et conduisent à un emmêlement du câble tracteur avec le câble porteur en trois endroits de la ligne.

Des défauts latents et une faible résilience de l'installation et de son exploitation ont conduit à une dégradation progressive de la situation que l'exploitant n'a plus su gérer sans le recours aux services publics de secours.
