**RAPPORT ANNUEL  
2019**

**Bureau d'Enquêtes  
sur les Accidents de Transport Terrestre**

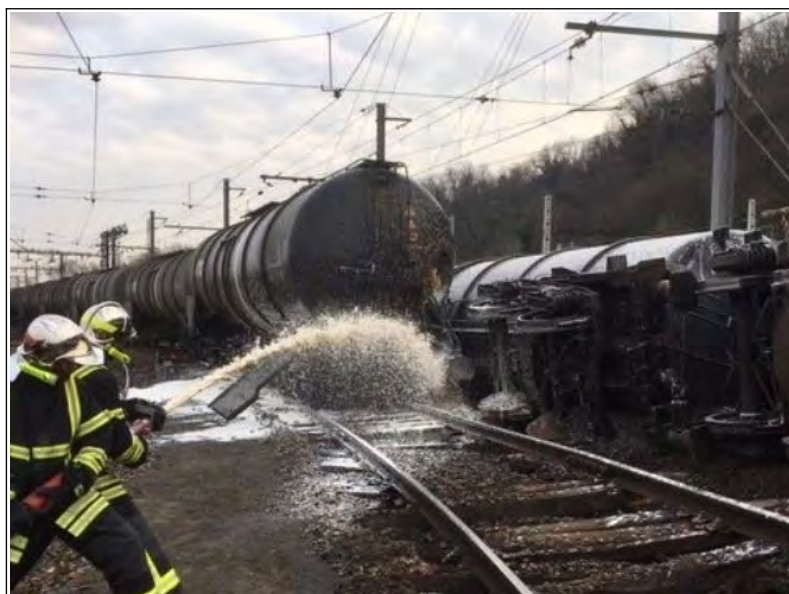
#### **Déraillement et perte de chargement d'un train de fret transportant de l'éthanol survenus le 13 mars 2017 en gare de triage de Sibelin sur la commune de Solaize (69)**

Lundi 13 mars 2017 à 4 h 05, un train de marchandises dangereuses comprenant 22 wagons-citernes chargés de bioéthanol, déraile de quatre wagons à son arrivée sur le faisceau relais nord-sud du triage de Sibelin.

Deux citernes basculent. Une autre, heurtant les citernes renversées, se perfore en deux endroits. Son contenu, très inflammable, commence à se déverser au sol.

La cause de l'accident est la double rupture d'un tronçon de rail sous le passage du train lourd. La première rupture est une rupture en fatigue du rail dont la fissuration était très avancée. La seconde rupture s'est produite sous l'effet des efforts de guidage des wagons dans la courbe serrée, qui se sont exercés sur un rail affaibli par la première rupture, par une fissuration en développement, et par un maintien amoindri par des attaches et traverses en mauvais état dans cette zone. Le coupon de rail isolé par les deux ruptures a pivoté latéralement sous le chargement, entraînant la sortie de voie des essieux qui sont passés dessus.

Plusieurs facteurs, liés à l'infrastructure, ont contribué à la double rupture :

- l'état de fissuration avancé du rail, et l'absence d'opération de recherche des fissures lors des opérations de maintenance ;
- l'insuffisance de maintien du rail ;
- le mauvais état général de la voie qui n'avait pas été corrigé en raison du report de travaux de maintenance.

- le renforcement des règles de surveillance de l'état de fissuration des rails sur les voies de service empruntées par des trains de marchandises dangereuses ;
- l'amélioration des règles de maintenance des voies pour une meilleure efficacité de l'attache des rails dans les zones de courbe de faible rayon ;
- le respect des obligations réglementaires relatives à la circulation des marchandises dangereuses sur le site de Sibelin.

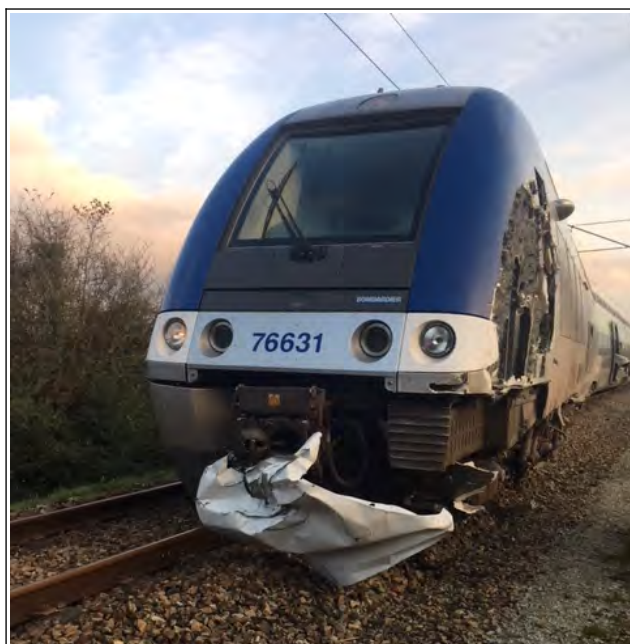
## Collision entre un TER et un automobile survenue le 2 novembre 2017 sur le PN n° 8 à Bonneville-sur-Touques (14)

Le jeudi 2 novembre 2017, à 15 h 52, le Train Express Régional n° 852429 en provenance de Lisieux et à destination de Trouville-Deauville, percute une automobile sur le passage à niveau n° 8 sur la commune de Bonneville-sur-Touques. Ce PN est de type non gardé à signalisation en croix de Saint-André avec panneau « STOP ».

Lors du choc, le TER qui circulait à la vitesse de 135 km/h a déraillé mais ne s'est pas renversé.

La cause directe de l'accident est que le conducteur du véhicule routier n'a pas perçu l'arrivée du train avant de traverser le PN.

La cause sous-jacente est que le conducteur du véhicule routier s'est engagé dans une voie en impasse, probablement par erreur d'orientation. Puis juste après avoir traversé le PN 8, le conducteur a constaté l'absence de revêtement routier, il a vraisemblablement pris conscience de son erreur d'orientation et a entamé une manœuvre de rebroussement. Il a effectué un demi-tour. Il s'est à nouveau engagé sur le PN lors de l'arrivée, sur sa droite, d'un TER.

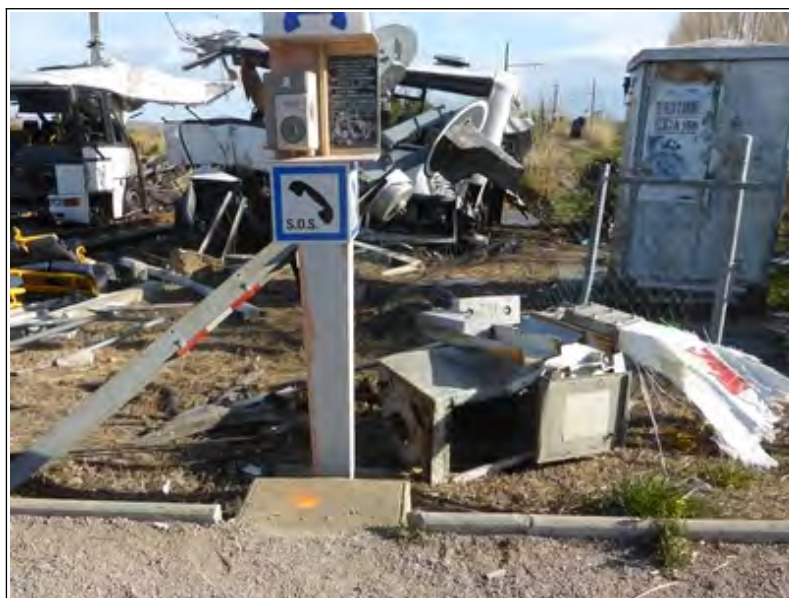
## **Collision entre un train de voyageurs et un autocar survenue le 14 décembre 2017 sur le PN° 25 à Millas (66)**

Le jeudi 14 décembre 2017 vers 16 h 07, le train de passagers reliant Villefranche Vernet-les-Bains à Perpignan percute un autocar scolaire sur le passage à niveau n° 25, sis sur la route départementale n° 612 à Millas dans les Pyrénées-Orientales.

Cette violente collision a occasionné le décès de 6 adolescents et des blessures graves aux 18 autres personnes de l'autocar et des blessures légères à quelques passagers du train. Elle a causé des dégâts importants à l'autocar scolaire ainsi qu'au matériel et à l'infrastructure ferroviaires.

- 1- il n'y a pas eu de dysfonctionnement de la circulation ferroviaire, ni dans le déclenchement des équipements du PN 25 ;
- 2- la cause directe de cet accident est le non-arrêt de l'autocar au passage à niveau malgré les feux rouges clignotants et la barrière qui l'imposaient ;
- 3- le scénario le plus probable de cet accident est la non-perception par la conductrice de l'état fermé du passage à niveau malgré la signalisation en place.

- la qualification en tant qu'équipements routiers de la signalisation de position des PN ;
- l'étude d'adaptation des carrefours de part et d'autre du PN25 à la giration des véhicules lourds ;
- l'évolution des modalités de réalisation des diagnostics de sécurité ;
- la faisabilité de l'installation de caméras de surveillance sur les PN et frontales en tête de rame des trains.
- la possibilité de diffusion d'un signal sonore directionnel d'alerte continu, depuis l'abaissement des barrières jusqu'à leur relèvement ;
- la faisabilité d'un report d'alerte de fermeture d'un passage à niveau à l'intérieur des véhicules, couplé avec le système GPS et la cartographie embarquée.

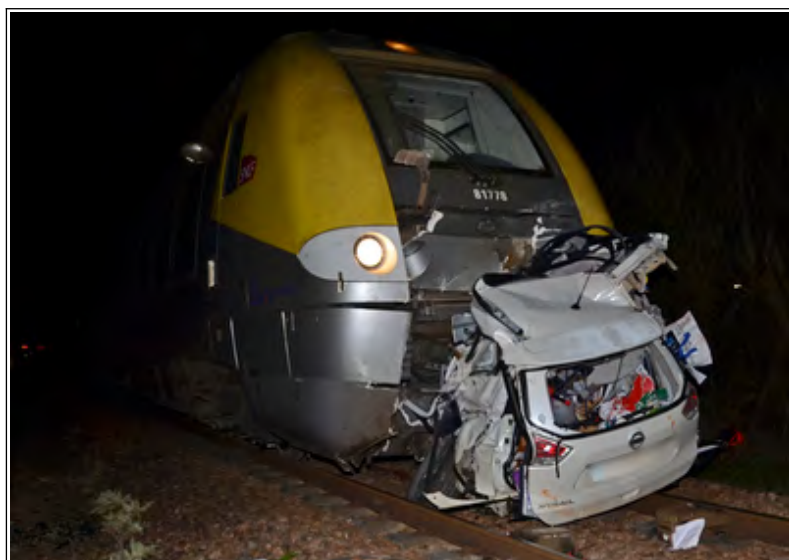
**Collision entre un TER  
et un véhicule léger  
survenue le 14 janvier 2018  
sur le PN n° 19 à Auxerre (89)**

Le dimanche 14 janvier 2018, vers 17 h 34, dans la traversée du hameau de Jonches sur le territoire de la commune d'Auxerre dans l'Yonne, un véhicule léger circulant sur la RN 77 avec deux personnes à bord, qui s'était arrêté sur le passage à niveau n° 19 de la ligne ferroviaire d'Auxerre à Laroche-Migennes, entre les barrières, est percuté par un TER en provenance de la gare d'Auxerre Saint-Gervais.

Les deux occupants du véhicule léger ont été tués dans cette collision.

La cause directe de l'accident est le redémarrage subit du véhicule léger en marche avant lors de l'arrivée du train, alors que le véhicule était précédemment arrêté entre la voie ferrée et la demi-barrière sans empiéter sur le gabarit du passage du train.

- les actions de communication rappelant les dangers de l'usage du téléphone au volant ;
- l'équipement des véhicules par un enregistreur de données d'événement conservant certains paramètres de fonctionnement dans les instants précédant et suivant une collision, qui pourraient être exploités pour l'amélioration de la sécurité.

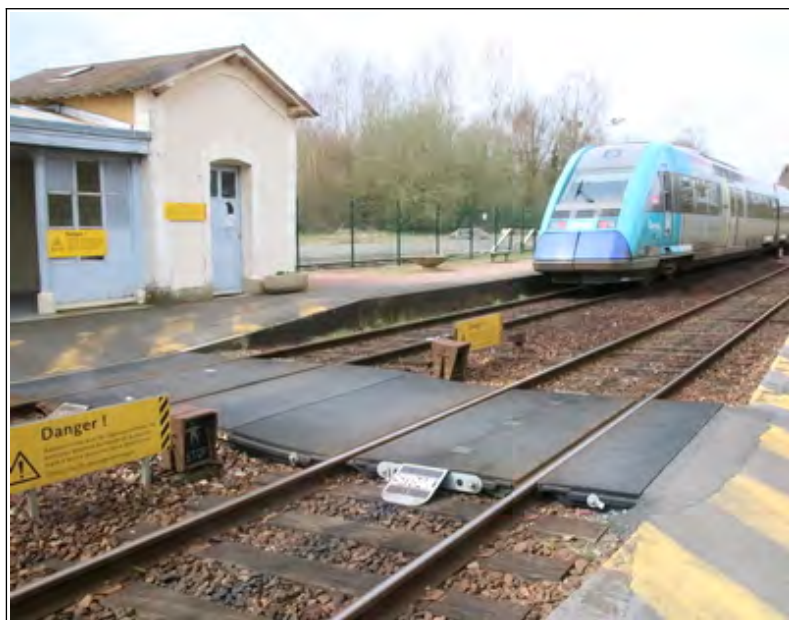
## Heurt d'un piéton par un train sur un passage planchéié le 22 février 2018 en gare d'Écommoy (72)

Le jeudi 22 février 2018 à 20 h 06, un train vide de voyageurs en acheminement pour Alençon via Le Mans arrive à grande vitesse en gare d'Écommoy. Il y croise un TER qui est en train de quitter la gare après l'avoir desservie.

Trois personnes traversent les voies à l'arrière du TER, sur un passage planchéié aménagé. L'une d'entre elles est heurtée mortellement par le train vide.

Les enquêteurs ont retenu comme cause de l'accident un manque d'attention de la victime qui aurait dû d'une part observer la signalisation et d'autre part vérifier l'absence de train croiseur. La victime s'est possiblement sentie protégée par les deux autres personnes qui ont traversé devant elle avec le même manque d'attention.

Le BEA-TT émet cinq recommandations et une invitation qui concernent le déploiement d'enregistreurs de la signalisation de traversée de voies, le choix de la position d'arrêt des trains en gare, l'amélioration de la signalétique de sécurité sur les quais, le renforcement de la communication au public sur les dangers ferroviaires, et l'étude de barrières de sécurité barrant physiquement les traversées.

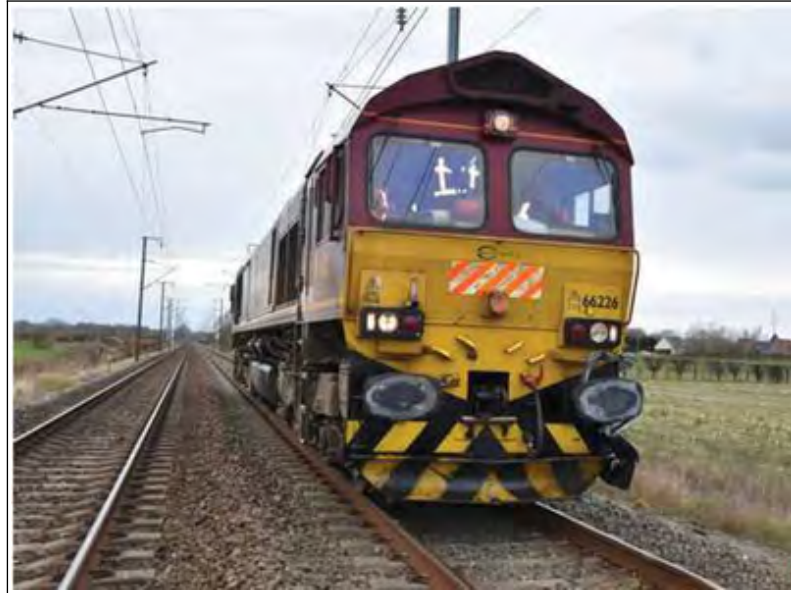
**Collision entre une locomotive  
et un véhicule léger  
survenue le 3 avril 2018  
sur le PN n° 82 à Coulogne (62)**

Le mardi 3 avril 2018 vers 15 h 55, une locomotive reliant Calais à Lille percute un véhicule léger de marque Citroën de type C3 sur le passage à niveau n° 82 qui se situe sur la route départementale n° 247E1 à Coulogne.

Cette violente collision a occasionné le décès des deux occupants de la voiture heurtée sur son côté droit par la locomotive à une vitesse de 75 km/h. Le conducteur de la locomotive est légèrement blessé. Le choc a détruit la voiture, alors que les équipements ferroviaires n'ont pas été endommagés.

La cause directe de cet accident est le non-respect des feux rouges clignotants et le contournement de la demi-barrière abaissée au moment de l'arrivée de la locomotive.

Toutefois, le retour d'expérience sur des enquêtes d'accidents similaires amène le BEA-TT à souligner la nécessité d'une concertation préalable entre les gestionnaires des voies routière et ferroviaire dans le cas de travaux à proximité d'un passage à niveau, et de rappeler les préconisations de circonstance explicitées dans la note d'information du service d'études sur les transports, les routes et leurs aménagements (SETRA) intitulée « Les travaux routiers à proximité des passages à niveau ».

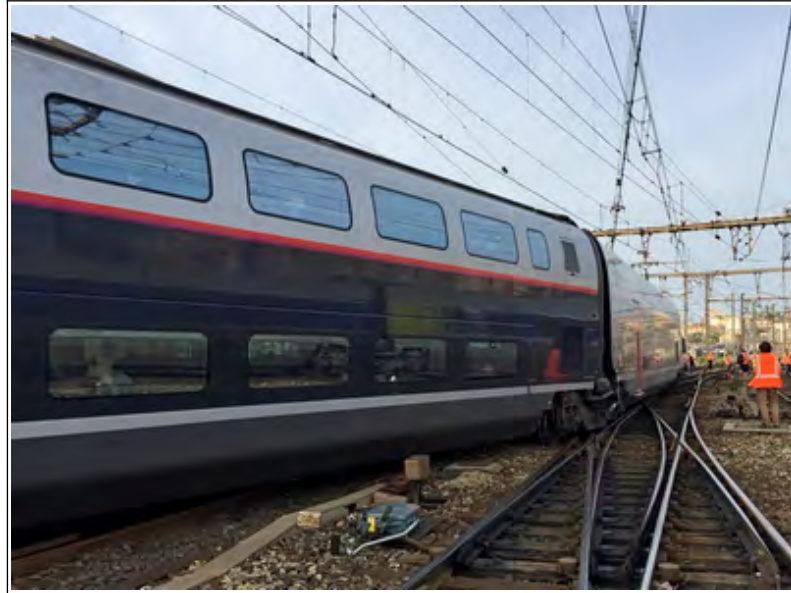
## **Déraillement d'un TGV le 24 août 2018 en gare de Marseille Saint-Charles (13)**

Vendredi 24 août 2018 peu avant 18 h, le TGV 6145 en provenance de Paris arrive en gare de Marseille Saint-Charles, son terminus. Le TGV est constitué de deux rames élémentaires couplées en une unité multiple. Alors que le train roule à 28 km/h et que l'avant a déjà atteint le quai, la rame située en queue déraile des sept dernières remorques et de la dernière motrice.

Avant de s'arrêter, le TGV parcourt 155 mètres, entraînant d'importants dégâts aux appareils de voie causés par les roues déraillées. Les remorques et la motrice qui ont déraillé subissent plusieurs avaries en parties basses. Aucun voyageur n'est blessé. Les opérations d'évacuation se déroulent sans difficulté.

La cause origine du déraillement est la rupture, lors du passage du train, d'un rail d'un aiguillage du faisceau d'entrée de gare.

Les investigations ont permis d'établir que ce rail, situé dans la courbe extérieure de la voie déviée de l'aiguillage, était soumis à un niveau de sollicitation élevé. Divers indices de dégradation de l'aiguillage comme l'apparition d'un jeu dans les selles d'appui du rail rompu ou l'usure anormale d'un contre-rail en vis-à-vis, témoignent de l'intensité des sollicitations subies et sont révélateurs d'un maintien insuffisant du rail qui s'est développé en conséquence.

Trois facteurs se sont combinés pour provoquer la rupture du rail :

- l'intensité des efforts de guidage des roues qui s'exercent sur le rail en forte courbure ;
- la mobilité latérale du rail résultant du développement d'un jeu dans le système d'attache dans le temps ;
- l'affaiblissement de la résistance du rail en raison de l'amorce d'une fissure qui a pris naissance dans une blessure au rail résultant d'une opération de bourrage ancienne.

Les divers indices de dégradation de l'aiguillage observés, qui sont l'usure du contre-rail, le fluage des selles d'appui du rail, le desserrage des tirefonds, l'état de l'encoche des traverses et les blessures au rail, n'avaient pas été identifiés comme à risque lors des opérations d'entretien. Les prescriptions du gestionnaire de l'infrastructure n'énonçaient pas explicitement ces indices comme critiques.

Le BEA-TT émet une unique recommandation concernant le renfort du système d'attache, ou à défaut le renforcement de la maintenance, pour le rail extérieur de déviation des aiguillages de faible rayon.

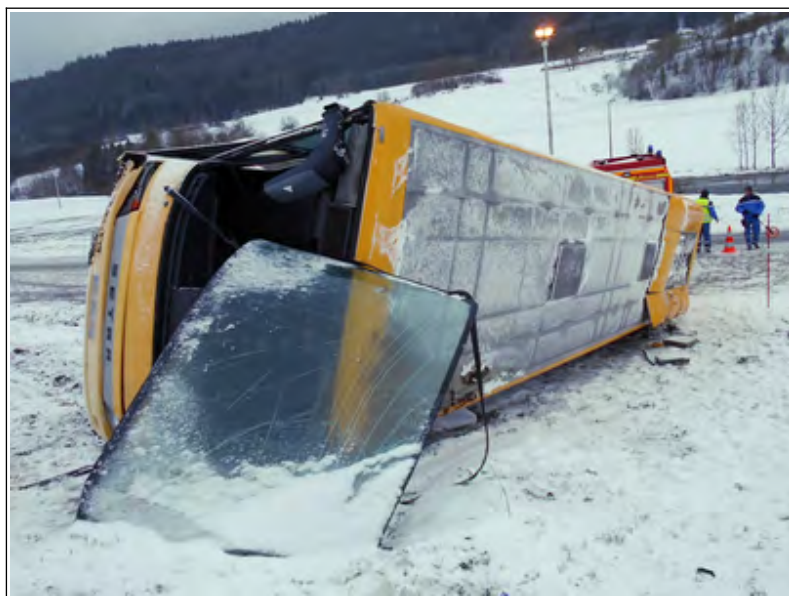
#### Sortie de route d'un autocar survenue le 10 février 2016 sur la RD 437 à Montflovin (25)

Le 10 février 2016, vers 7 h 30, un autocar de transport scolaire qui circulait sur la route départementale (RD) n° 437 en direction de Pontarlier avec 32 passagers à son bord, dérape sur la chaussée enneigée et verglacée, heurte le bas-côté droit de celle-ci et termine sa course dans un champ, en se renversant sur son flanc gauche.

Le bilan de cet accident est de deux jeunes enfants tués, éjectés de l'autocar et écrasés sous celui-ci et de quatre blessés, trois enfants et le conducteur de l'autocar. Les 26 autres passagers sont indemnes.

La cause première de cet accident est la perte de contrôle de l'autocar.

*Au vu de ces éléments, sans émettre de nouvelle recommandation, le BEA-TT invite la direction générale des Infrastructures, des Transports et de la Mer et la délégation à la Sécurité routière à poursuivre leurs actions dans le sens de la recommandation qui leur avait été adressée par le BEA-TT dans son rapport d'enquête technique sur la sortie de route d'un autocar de transport scolaire survenue le 3 février 2014 sur la RD 160 à Einville-au-Jard (54), afin, le cas échéant, d'utiliser la voie réglementaire pour assurer la promotion de la diffusion dans tous les autocars assurant un service de transport scolaire, une ligne régulière interurbaine ou un service occasionnel de moyenne ou de longue distance, de messages préenregistrés, audio ou vidéo, d'information des passagers sur l'intérêt et l'obligation du port de la ceinture de sécurité.*

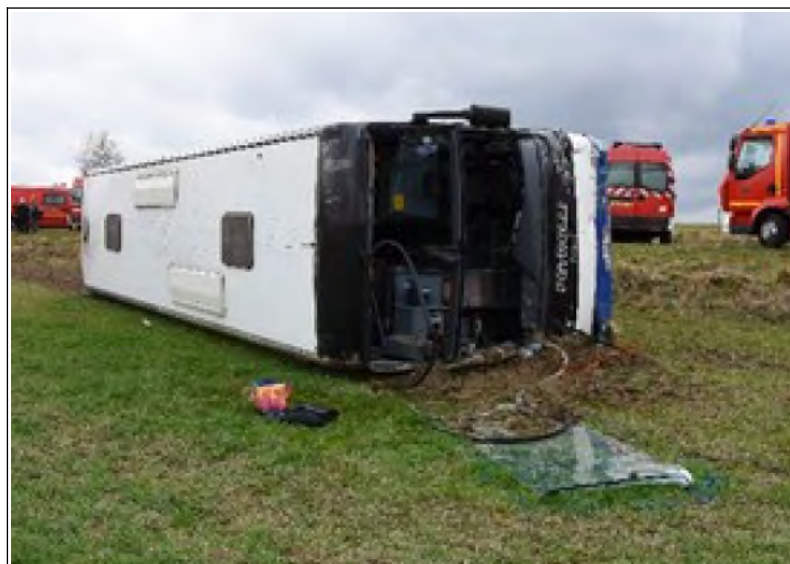
## **Accident entre un autocar de transport scolaire et un véhicule léger survenu le 25 janvier 2018 à Manciet (32)**

Le jeudi 25 janvier 2018 vers 12 h 30, un autocar transportant des élèves d'une classe de 3<sup>e</sup> accompagnés par des professeurs, circulant sur la RN524 vers la commune d'Eauze et arrivant à hauteur du carrefour avec la voie communale n° 6, percute à l'avant gauche un véhicule léger qui s'est engagé pour traverser la route nationale juste devant lui.

Surpris de cette manœuvre, l'autocar ne peut l'éviter et, sous le choc, propulse le véhicule léger dans le fossé côté gauche et se déporte sur la droite avec une trajectoire légèrement divergente par rapport à la route vers le champ bordant celle-ci. Le dénivelé entre le bas-côté de la chaussée et le champ longeant celle-ci croissant au fur et à mesure de l'avancement de ce véhicule, les roues droites s'abaissent petit à petit par rapport aux roues gauches qui restent à hauteur de la route. L'autocar se penche puis bascule sur son côté droit, heurte le sol humide et glisse sur une vingtaine de mètres avant de s'arrêter.

La cause directe et immédiate de cet accident est le démarrage soudain et impromptu du véhicule léger devant l'autocar, rendant impossible toute réaction d'évitement par ce dernier.

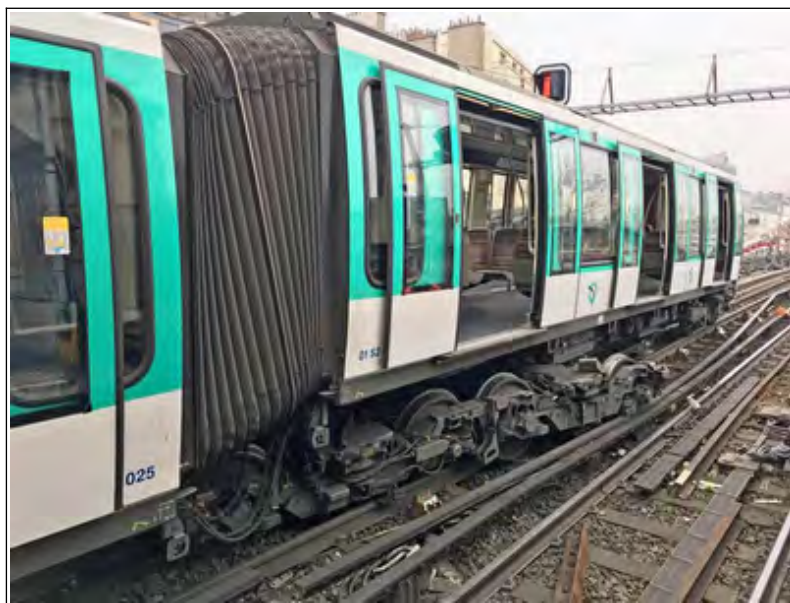
#### Déraillement d'une rame de métro circulant sur la ligne 2 du métro parisien survenu le 2 décembre 2016 à la station Barbès-Rochechouart à Paris

Le vendredi 2 décembre 2016 à 12 h 01 à la station Barbès-Rochechouart sur la ligne 2 du métro parisien, les quatrième et cinquième voitures d'une rame circulant en direction de Porte Dauphine dérailent lors de l'entrée en station. Les dégâts à l'infrastructure et au matériel roulant sont importants. Aucun voyageur n'est blessé dans l'accident, ni lors de l'évacuation de la rame.

La cause directe du déraillement est la chute du coffre onduleur de la 4<sup>e</sup> voiture, situé sous caisse, au cours de l'inter-station La Chapelle – Barbès-Rochechouart. Les essieux du bogie de cette voiture sont alors montés sur le coffre, ce qui a conduit au déraillement.

La désolidarisation du coffre de la rame résulte de la rupture de ses quatre pattes de fixation. Les deux pattes avant ont d'abord rompu par fatigue, puis les deux pattes arrière par limite de résistance.

Les causes ayant amené la rupture par fatigue sont :

- la présence de contraintes résiduelles de montage dans les pattes du coffre, dont la valeur n'avait pas été mesurée ;
- l'adjonction de contraintes supplémentaires liées à une auto-vibration générée par le ventilateur fixé sur le coffre. Cette auto-vibration a été considérablement amplifiée par une fissuration à la longue des plots amortisseurs des fixations. La fissuration des plots amortisseurs a été elle-même initiée par des contraintes de montage de ces plots pouvant dégénérer en fissurations lors de l'utilisation.

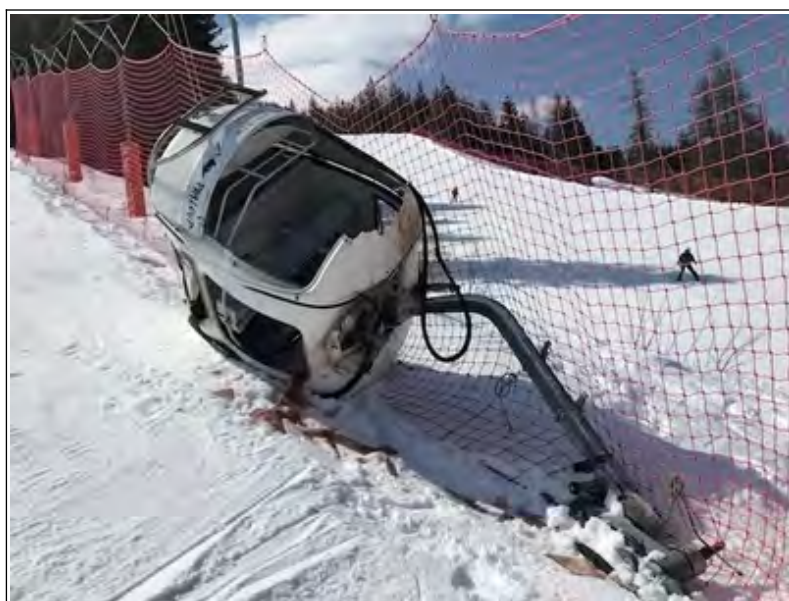
#### **Chute d'une cabine de la télécabine de Costebelle survenue le 25 mars 2018 à Pra Loup (04)**

L'évènement concerne la télécabine de Costebelle située dans la station de ski de Pra Loup, à Uvernet-Fours dans les Alpes de Haute-Provence.

Le dimanche 25 mars 2018, à 13 h 33, la cabine n° 7 de la télécabine de Costebelle a chuté d'une douzaine de mètres peu après son départ de la gare basse. Elle a lentement dévalé la pente avant de s'arrêter dans les filets en contrebas. La cabine était vide et il n'y a pas eu de victime. L'installation s'est immobilisée après enclenchement du bouton poussoir d'arrêt d'urgence par le conducteur, prévenu de la chute de la cabine par radio.

La sécurité de non-accouplement des attaches, disposée en sortie de zone d'embrayage, a bien arrêté l'installation, mais l'action des opérateurs a conduit à un mauvais diagnostic de la situation et à la remise en route de la télécabine sans identification de la cause ni correction de celle-ci.

Les facteurs organisationnels et humains en cause ont été notamment :

- l'habitude d'avoir des déclenchements de nombreuses alarmes sans objet ;
- un manque de conscience des risques lié à l'absence de rappel des points essentiels de sécurité au travers de formations de recyclage des connaissances et aptitudes ;
- un manque d'outils adaptés pour identifier les causes d'un arrêt et de consignes d'aide au diagnostic ;
- trop de confiance accordée par le conducteur au diagnostic de la vigie et une absence de réflexe pour avertir un technicien sur ce type d'alarme.
