Le mot du directeur

SOMMAIRE

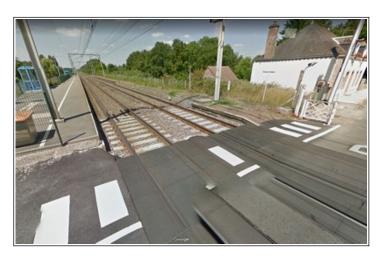
Heurt d'un piéton par un TER le 3 septembre 2018 à Nouan-le-Fuzelier (41)

Le lundi 3 septembre 2018 à 18 h 41, un adolescent de 15 ans est heurté par un train alors qu'il traverse les voies sur le passage à niveau gardé et fermé, situé en gare de Nouan-le-Fuzelier. Après être descendu d'un TER desservant la gare, l'adolescent s'était équipé d'un casque audio, puis il avait entrepris de traverser les voies à l'arrière de son train par le passage à niveau afin de rejoindre le centre-ville. Il est heurté par un train croiseur circulant à 145 km/h. Il décédera lors de son transfert vers l'hôpital.

L'itinéraire utilisé, plus court que la sortie normale mais pancarté comme interdit aux voyageurs, l'a privé de l'observation de la signalisation du passage à niveau qui était allumée et de l'arrêt par les barrières qui étaient fermées. Son attention était accaparée par son smartphone et il n'a pas entendu les appels d'avertissement du garde-barrière et des autres personnes descendues du même train. Il a poursuivi la traversée.

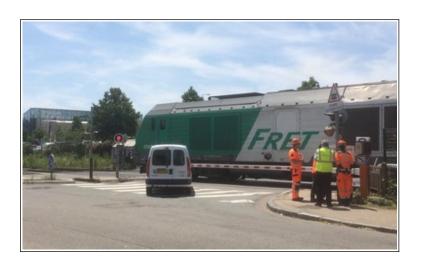
Collision entre un train express régional et un véhicule léger le 7 mai 2019 sur le PN n° 302 à Saint-Étienne (42)

Le mardi 7 mai 2019, vers 15 h 10, le train express régional n° 889 925 en provenance de Boën-sur-Lignon (42) et à destination de la gare de Saint-Étienne Chateaucreux (42) percute un véhicule léger au passage à niveau n° 302 sur la commune de Saint-Étienne.

Lors du choc, le TER, qui circulait à la vitesse de 88 km/h n'a pas déraillé et ne s'est pas renversé.

La cause directe de l'accident est le non-arrêt du véhicule léger malgré les feux rouges clignotants et la barrière qui l'imposaient. Ce VL a contourné l'îlot central placé en amont du PN et emprunté la voie de circulation du sens opposé, sans rencontrer de véhicules puisqu'ils étaient arrêtés devant l'autre demi-barrière.

- l'amélioration de la lisibilité pour les véhicules en approche par le nord et au droit du PN;
- > l'aménagement et le fonctionnement du carrefour géré par feux tricolores.

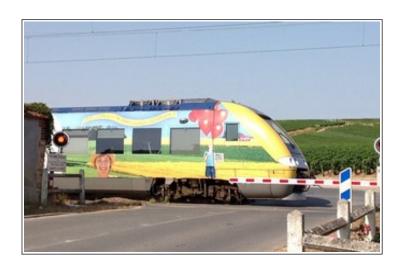
Collision entre un train express régional et un véhicule léger le 15 juillet 2019 sur le PN n° 2 à Avenay-Val-d'Or (51)

Le lundi 15 juillet 2019, à 9 h 45, le Train Express Régional (TER) n° 839 945 en provenance d'Épernay (51) et à destination de Reims (51), a percuté un véhicule léger au passage à niveau n° 2 sur la commune d'Avenay-Val d'Or (51). Ce PN était équipé d'une signalisation automatique lumineuse et sonore avec deux demi-barrières.

Sous le choc, les quatre occupants qui étaient à bord du véhicule léger, la conductrice âgée de 37 ans et trois enfants âgés de 10 ans, 3 ans et 10 mois, ont été tués sur le coup.

La cause directe de l'accident est le non-arrêt du véhicule léger au passage à niveau fermé.

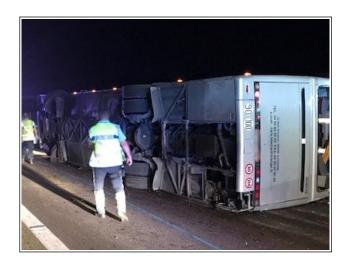
Accident d'un autocar le 26 mai 2018 sur l'autoroute A7 à Chantemerle-les-Blés (26)

Le samedi 26 mai 2018 vers 22 h 47, un autocar circulant sur l'autoroute A7 avec 31 personnes à bord dont 18 mineurs se déporte brutalement vers la droite, percute la glissière en béton bordant la chaussée, se renverse sur son côté droit, glisse et s'immobilise sur la bande d'arrêt d'urgence.

Cet accident a occasionné le décès du conducteur et de deux passagers de l'autocar, tous les trois éjectés lors de l'accident. Huit passagers ont été déclarés en urgence absolue et six en urgence relative. Quatorze passagers sont sortis indemnes.

La cause directe et immédiate de cet accident est la perte de contrôle brusque de l'autocar consécutive à l'explosion du pneumatique avant droit.

L'analyse de ce pneumatique a montré qu'un choc antérieur sur la bande de roulement est très probablement à l'origine de la perte des propriétés mécaniques de la gomme, qui, au cours des kilomètres parcourus, a entraîné la dégradation de la structure du pneumatique jusqu'à son éclatement.

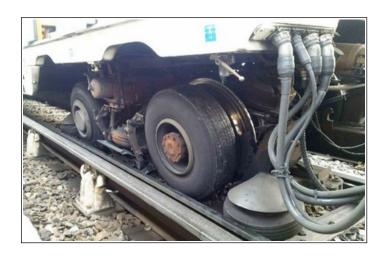
Déraillement d'une rame de métro le 21 décembre 2018 à Marseille (13)

Le vendredi 21 décembre 2018, à 8 h 25, une rame de la ligne 2 du métro de Marseille déraille d'un bogie, juste après son départ de la station terminus Sainte-Marguerite-Dromel en direction de Bougainville.

La rame transportait une centaine de passagers qui ont été évacués dans de bonnes conditions. Quatorze personnes blessées du fait des secousses ont été prises en charge par les marins pompiers. Après enlèvement de la rame puis remise en état et vérification de la voie, la ligne a été remise en exploitation le lendemain vers 16 heures.

La cause du déraillement de la rame est la perte, dans un cœur d'aiguillage, d'une pièce d'un bogie moteur. Il s'agit d'un frotteur négatif. Faisant obstacle au passage des roues, celui-ci a provoqué la montée des roues du bogie suivant et son déraillement. Le bogie déraillé est resté à proximité de sa voie mais a poussé la barre latérale d'alimentation électrique contre la bande de roulement pneu de la voie à côté. Ceci a déclenché la disjonction de l'alimentation électrique et de ce fait, l'arrêt automatique de la rame.

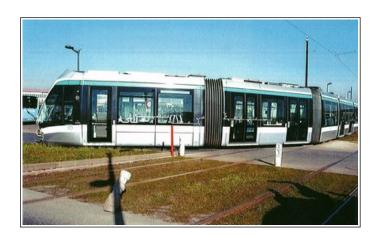
Collision entre un tramway de la ligne T7 et un autocar le 27 février 2019 à Paray-Vieille-Poste (91)

Le mercredi 27 février 2019 vers 13 h 20, sur la commune de Paray-Vieille-Poste (91), une rame de la ligne de tramway T7, circulant en direction du terminus « Villejuif - Louis Aragon », entre en collision avec un autocar circulant sur la rue Marcel Albert en direction du nord. L'autocar circulait dans le cadre de l'exploitation de la ligne régulière 91.10 du réseau de bus francilien.

Sous le choc, la rame déraille de deux de ses trois bogies. Les conséquences corporelles de cet accident sont un blessé hospitalisé pendant cinq jours et six blessés légers parmi les passagers de l'autocar ; et quatre blessés légers parmi les passagers du tramway.

La cause directe de l'accident est le franchissement de l'intersection par l'autocar alors que la signalisation (feux routiers) lui imposait l'arrêt.
