**RAPPORT  
D'ENQUÊTE TECHNIQUE**  
**sur le déraillement et la dislocation  
d'une rame de la ligne T1  
du tramway de Valenciennes (59)  
survenus le 11 avril 2014**

Mai 2017

Organisme auteur : Bureau d'Enquêtes sur les Accidents de Transport Terrestre (BEA-TT)

Affaire n° BEATT-2014-007

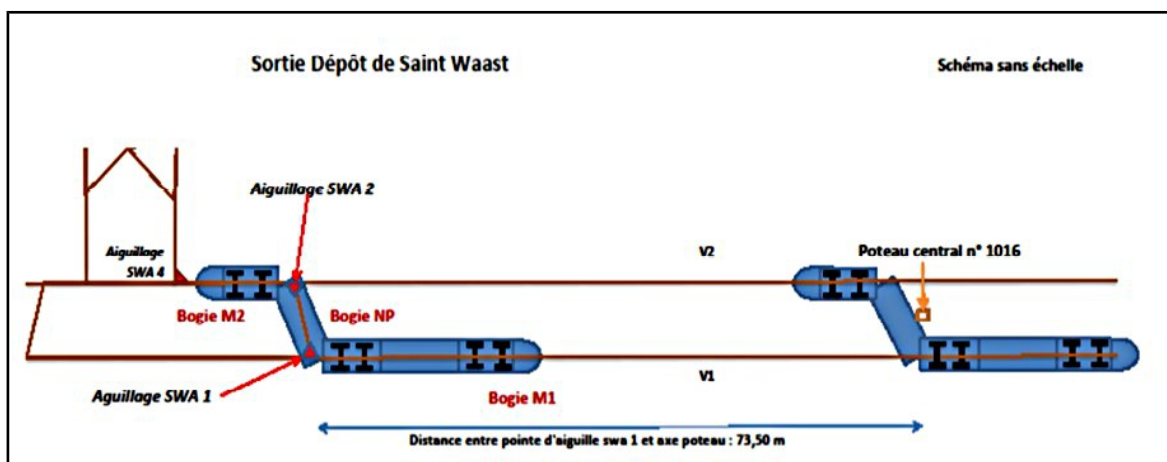
Vendredi 11 avril 2014 à 4h40, la rame 417 du réseau de tramway de l'agglomération de Valenciennes sort du dépôt de remisage de Saint-Waast pour effectuer son service commercial. Elle s'engage d'abord sur la voie 2 de la ligne, puis sur la communication de voie lui permettant de passer de la voie 2 à la voie 1 parallèle. L'aiguillage SWA2 change de position sous le passage de celle-ci, provoquant un bi-voie. Les deux premiers bogies roulent alors sur la voie 1, alors que le troisième bogie reste sur la voie 2.

La rame poursuit son trajet en avançant « en crabe », et percute, 70 mètres plus loin, le premier poteau supportant la ligne aérienne de contact (LAC) implanté dans l'entrevoie. La rame se disloque en deux sous l'effet du choc et s'arrête.

*Figure 1 : schéma de l'accident*

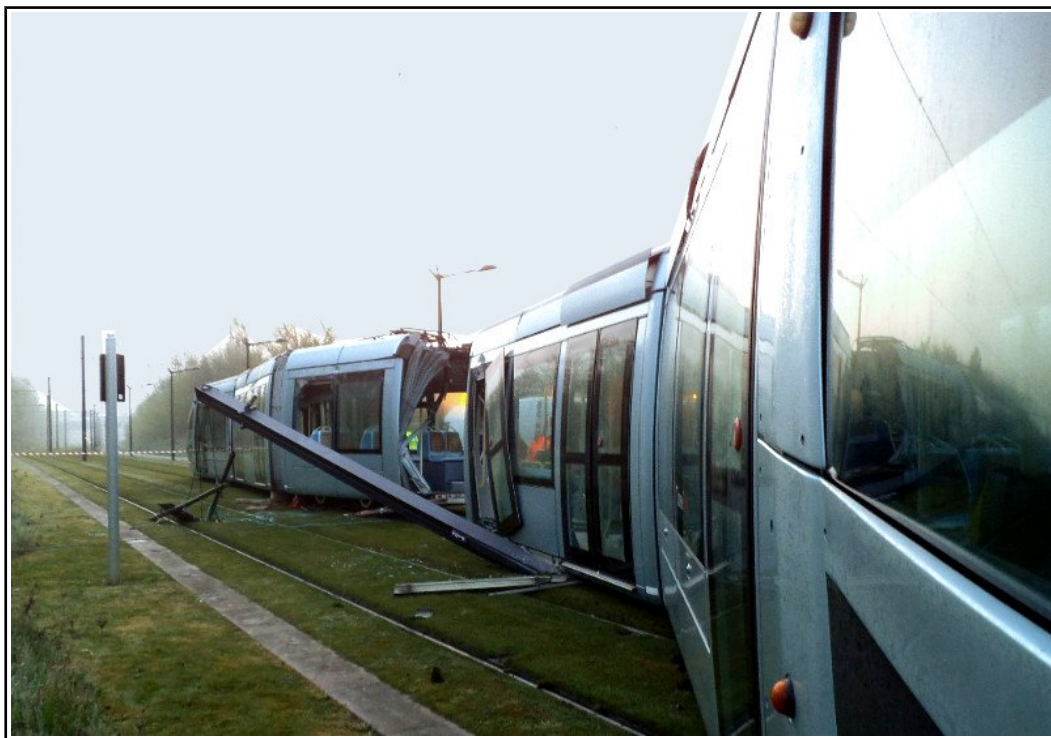
Les dégâts matériels sont importants : la rame est coupée en deux et le poteau supportant la ligne aérienne de contact (LAC) a été tordu à un angle de plus de 60 degrés. La LAC est affaissée.

*Figure 2 : la rame et le poteau support de caténaire après l'accident*

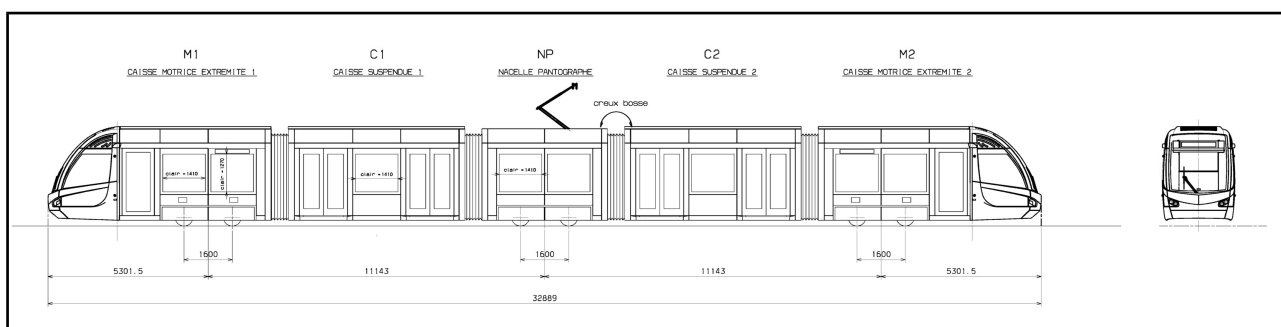
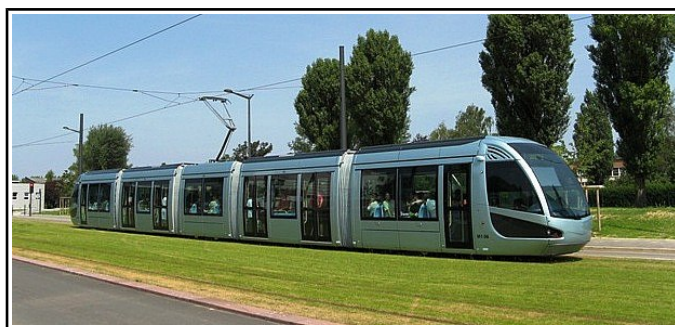
La rame accidentée s'est disloquée entre le 3<sup>e</sup> élément, où est placé le bogie porteur central, et le 4<sup>e</sup> élément articulé.

Figure 4 : vue et coupe de la rame Citadis

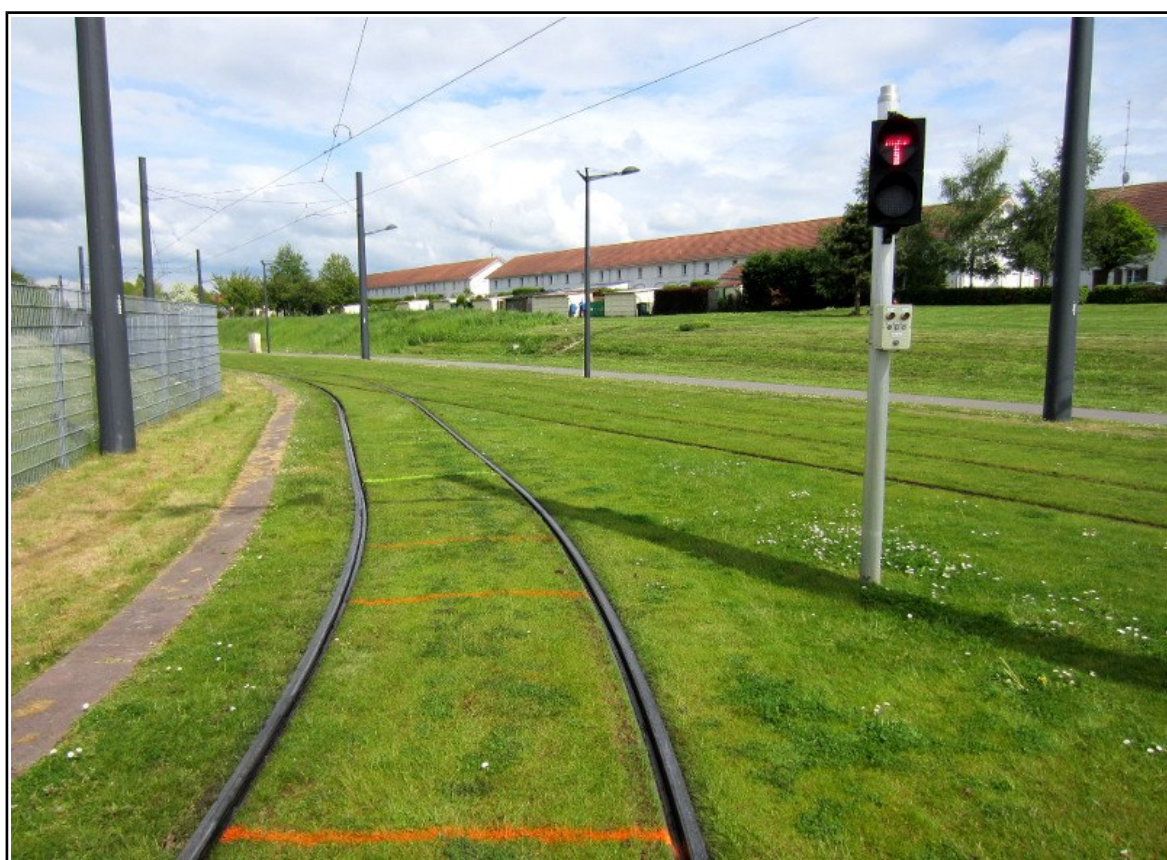
**Figure 7 : la sortie du dépôt vue de la voie L1 vers la voie 2.  
On remarque à droite le signal d'arrêt S30 au rouge.**

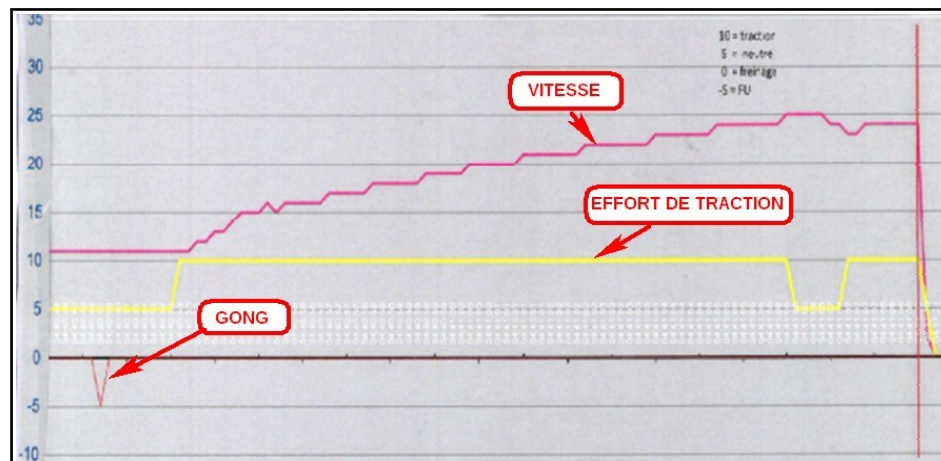
Figure 11 : extrait du relevé tachymétrique de la rame 417

Le relevé confirme la sortie du dépôt de la rame 417 à faible vitesse, l'utilisation du gong lors de la mise en mouvement de la rame, sa rapide montée en vitesse, jusqu'à 24 km/h, puis l'arrêt brutal suite au choc avec le poteau de support LAC.

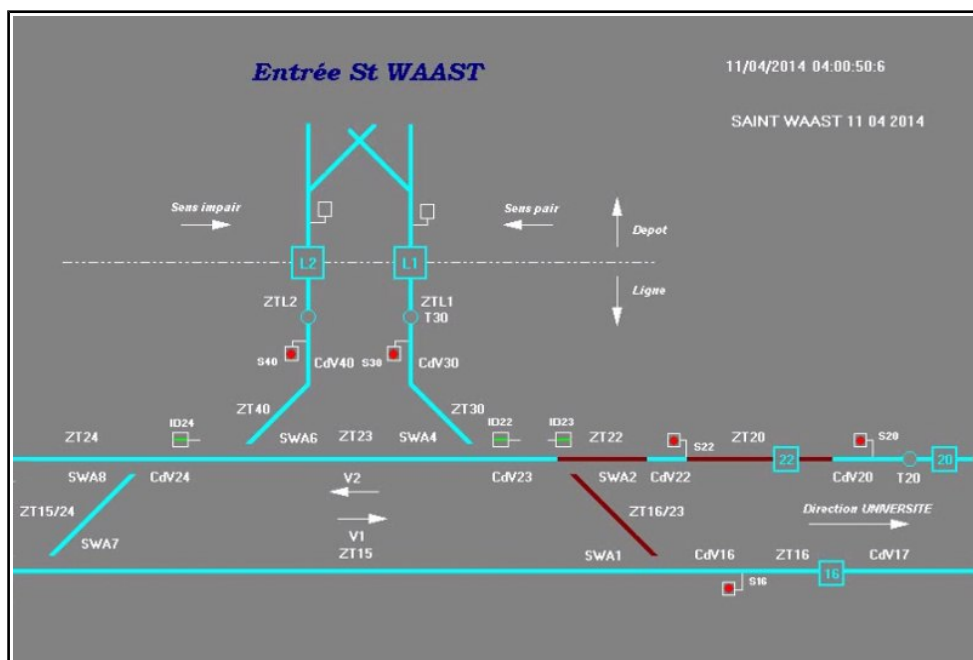
Figure 12 : indications du TCO à la prise de service à 4 h

À 4 h, à la prise de service du matin, l'opérateur du PCC découvre une situation sur le TCO où la zone de transit appelée ZT 16/23, placée sur la jonction entre les voies 1 et 2, était déjà activée et affichée comme occupée (en rouge sur l'écran). Il en était de même des zones ZT 22 et ZT 20.

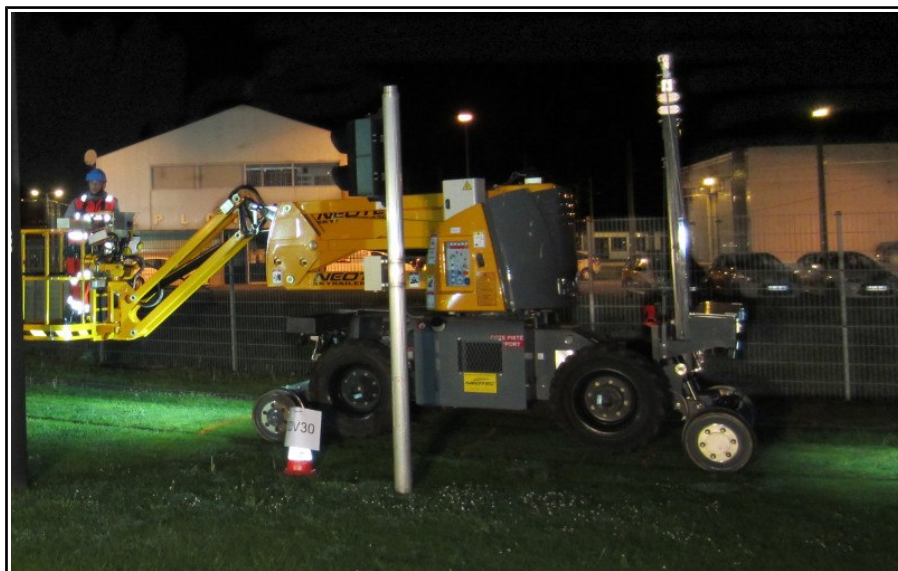
**Figure 13 : la nacelle qui a circulé la nuit du 10 au 11 avril**

La nacelle est sortie du dépôt à 0h03 par la voie L1 pour rejoindre la voie 1. Dans son déplacement, elle est passée sur des circuits de voie et a ainsi activé l'occupation des zones de transit fictives leur correspondant. Les activations des ZT correspondent à une réponse normale de l'automatisme qui « découvre » des occupations de voies successives sans commande préalable d'un itinéraire et qui les enregistre pour éviter les collisions.

Trois aiguillages ont été tournés manuellement au fur et à mesure de l'avancement de la nacelle : SWA 4, SWA 2 puis SWA 1. Du fait que les aiguillages étaient manœuvrés en manuel, sur des zones de transit déjà activées dans l'automatisme, la nacelle a emprunté une direction ne correspondant pas aux zones de transit activées, mais à d'autres, créant ainsi des anomalies.

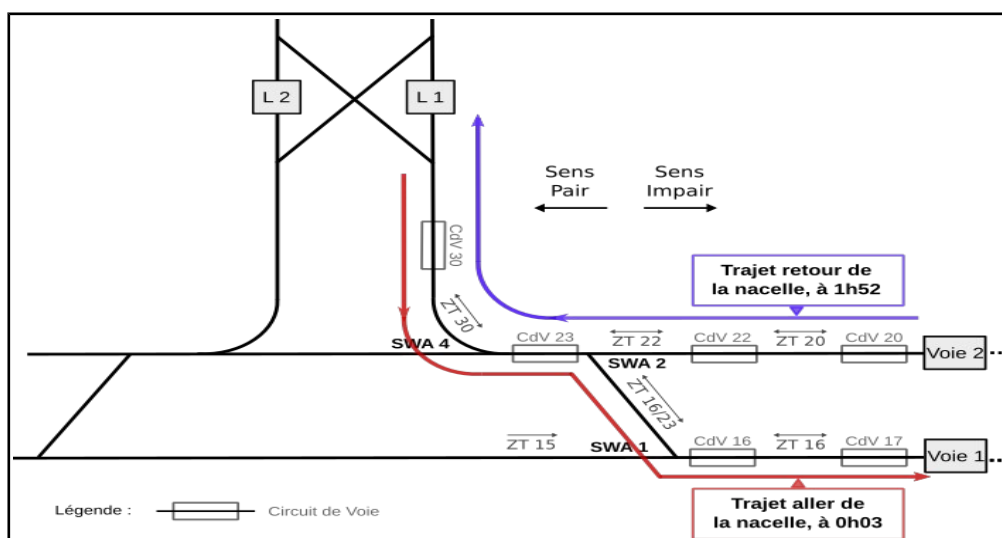
Ainsi lorsque la nacelle est passée sur le CdV 23 de la voie 2, elle a activé la ZT 22. Puis l'aiguille SWA 2 a été manœuvrée en voie déviée. La nacelle est alors passée sur la communication V1/V2 correspondant non pas à la ZT 22, mais à la ZT 16/23. Le passage ensuite de la nacelle sur le CdV 16 a activé la ZT 16/23, jusqu'ici libre, dans le sens pair ainsi que la ZT 16 dans le sens impair.

**Figure 14 : trajet de la nacelle**

Le système a pris en compte ces sollicitations désordonnées. Il a affiché de nombreuses occupations des circuits de voie et de zones de transit, et délivré de nombreux messages d'alerte : 3 franchissements des signaux, 2 discordances d'aiguilles.

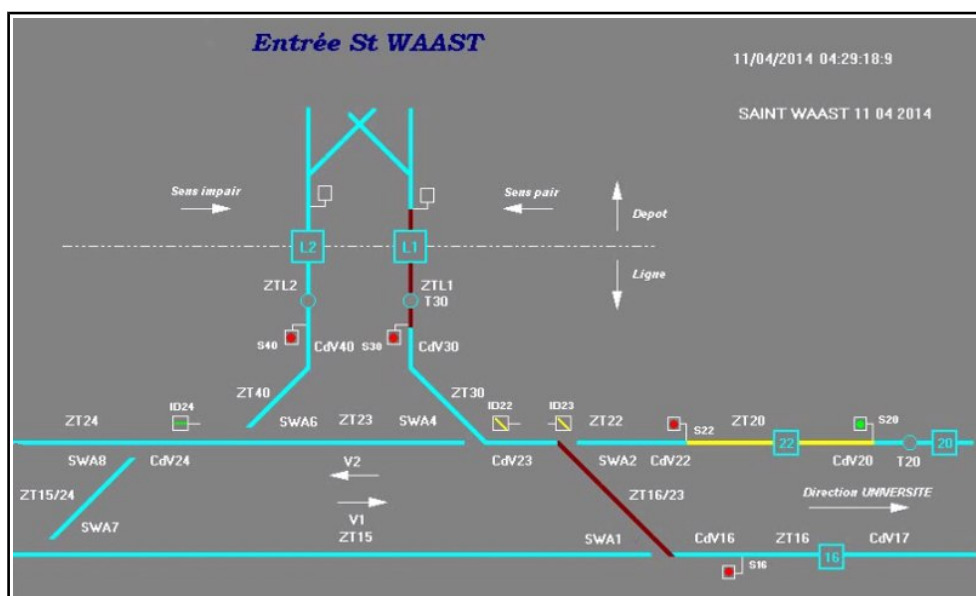
Faute de pouvoir enclencher l'itinéraire, les aiguilles SWA4, SWA2 et SWA1 sont manœuvrées à pied d'œuvre pour ouvrir le tracé de la voie L1 vers la voie 1. Remarquons qu'aucune précaution n'est prise pour inhiber les aiguilles vis-à-vis des automatismes. Aucune consigne ne précise cette nécessité.

Le conducteur de la rame est alors autorisé à franchir le signal de sortie, le S30, fermé.

**Figure 15 : indications du TCO à 4h29 avant la sortie de la rame 403**

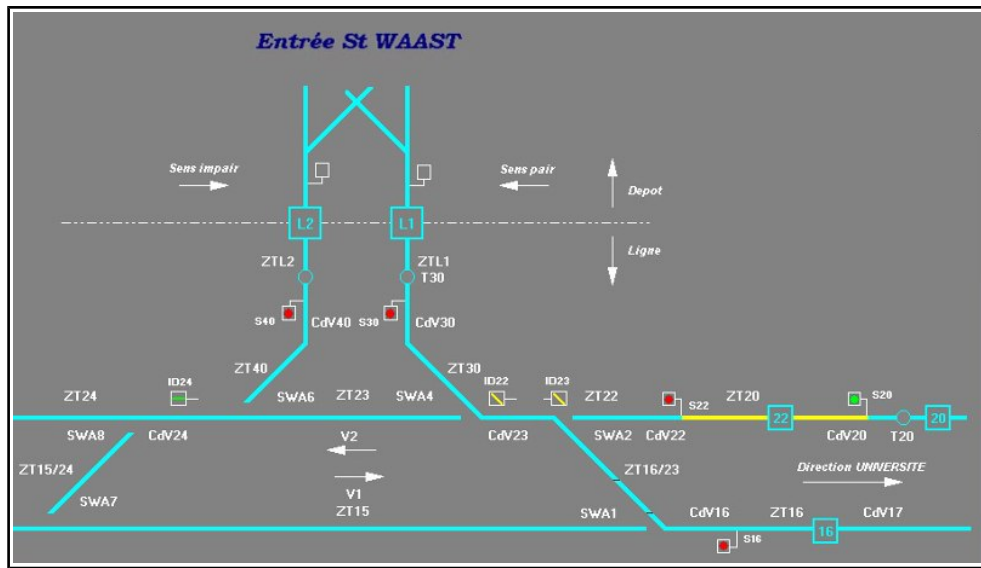
Lorsque la rame passe et quitte le circuit de voie CdV 23 à mi-chemin des aiguillages SWA 4 et SWA 2, elle va libérer :

- la zone de transit ZT30, qu'elle a elle-même activé dans le sens impair, et dont le CdV 23 est le circuit de voie sortant,
- et aussi, la ZT 16/23, qui a été activée préalablement dans le sens pair par la nacelle de travaux, et dont le CdV 23 est aussi le circuit de voie sortant.

**Figure 16 : situation de l'automate après la libération du Cdv 23**

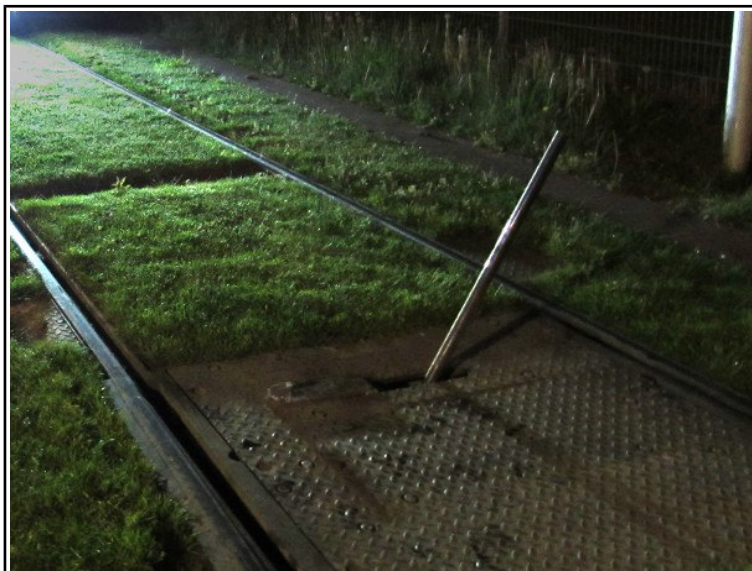
La manœuvre en manuel des aiguilles s'effectue à pied d'œuvre : il faut d'abord, ouvrir une trappe de manœuvre, insérer un levier appelé « sabre » et le manœuvrer.

L'ouverture de la trappe a pour effet d'interrompre l'asservissement de l'aiguille à l'automatisme. On dit que l'aiguille est alors déverrouillée. Réciproquement, en fin d'opération si l'opérateur referme la trappe de manœuvre, il rétablit l'asservissement. L'aiguille est reverrouillée. Selon que la trappe est refermée ou laissée ouverte, après la manœuvre manuelle, on réactive ou non la commande automatique de l'aiguillage.

**Figure 17 : la manœuvre de l'aiguillage en manuel**

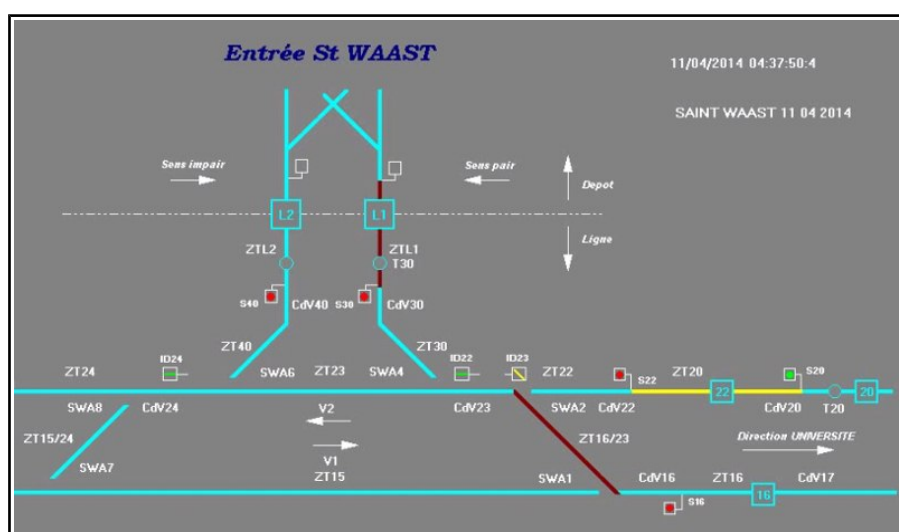
**Figure 18 : indications du TCO à 4h38 avant la sortie de la rame 417**

Les aiguillages SWA1 et SWA2 sont déjà en position déviée, verrouillés à l'automatisme. Ils le restent. Seul l'aiguillage SWA 4 est manœuvré manuellement par l'agent de maîtrise d'astreinte.

Lorsque la rame 417 avance et quitte le CdV 23, comme précédemment la rame 403, elle libère l'ensemble des ZT, et de ce fait, engage le rétablissement de la continuité des voies principales. Une première rame est déjà passée depuis le reverrouillage des aiguillages. De ce fait, la sécurité logiciel qui avait empêché leur manœuvre automatique n'agit plus. Les aiguilles SWA 2 et SWA 1 se remettent en position directe immédiatement.

La rame est en train d'avancer, les deux premiers boggies ont passé SWA 2 en voie déviée, le 3<sup>e</sup> est en amont. Il passe SWA 2 en voie directe.
