**RAPPORT
D'ENQUÊTE TECHNIQUE**
sur la collision impliquant
un poids lourd et un fourgon
survenue le 24 mars 2016
sur la RN 79 à Montbeugny (03)
Mars 2018

Affaire n° BEATT-2016-004

**Rapport d'enquête technique
sur la collision impliquant
un poids lourd et un fourgon
survenue le 24 mars 2016
sur la RN79 à Montbeugny (03)**

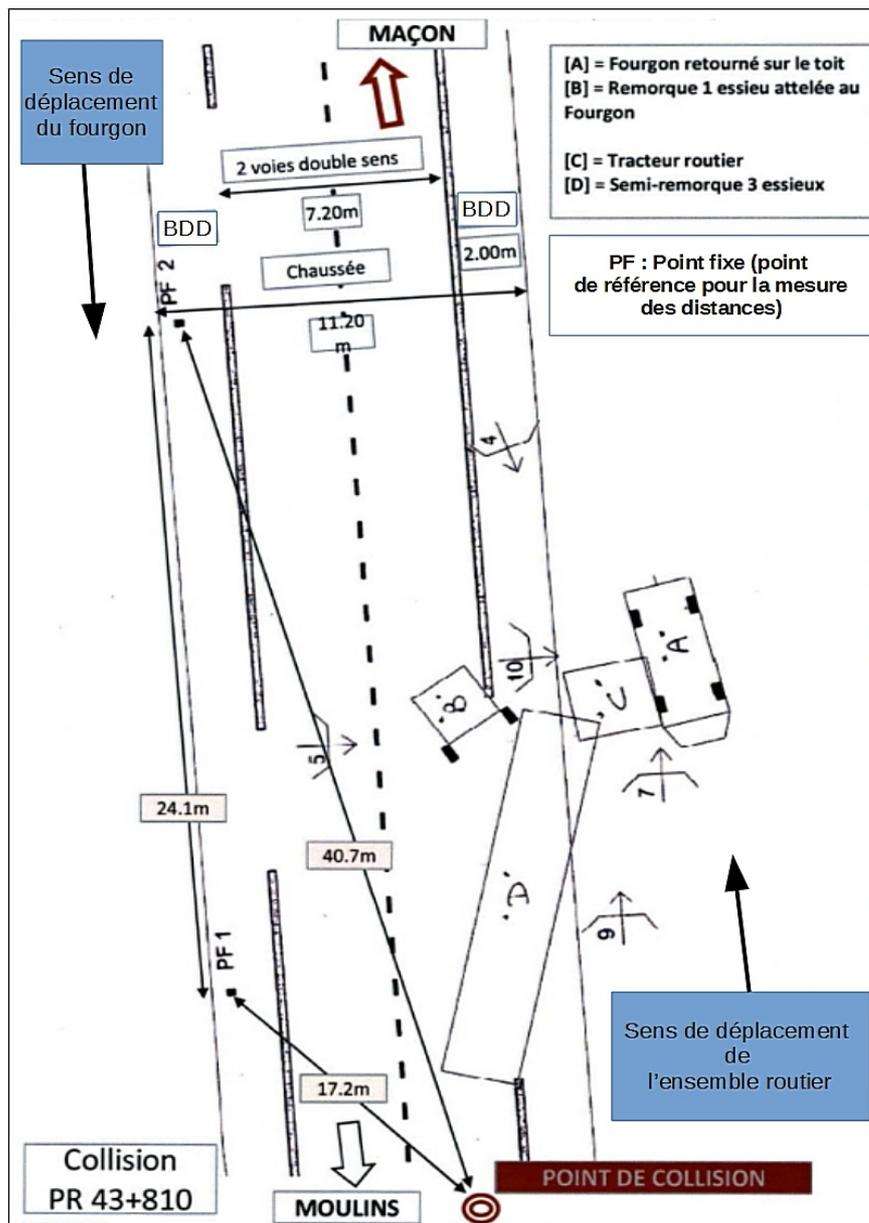
Figure 10 : Schéma représentant la position finale des véhicules après l'accident

Le fourgon est en contrebas de la chaussée, du côté de la voie de circulation Moulines vers Mâcon. Il est sur le toit.

La remorque du fourgon est en « position verticale » sur la voie de circulation du sens Moulines vers Mâcon, immobile sur sa face arrière avec le timon vers le haut.

L'essieu avant du tracteur routier est contre le fourgon, perpendiculaire à l'axe longitudinal du fourgon. Son essieu arrière est sur le talus.

Sa semi-remorque est toujours sur la voie de circulation, attelée au tracteur routier. L'angle formé par le tracteur routier et la semi-remorque est de l'ordre de 90°.

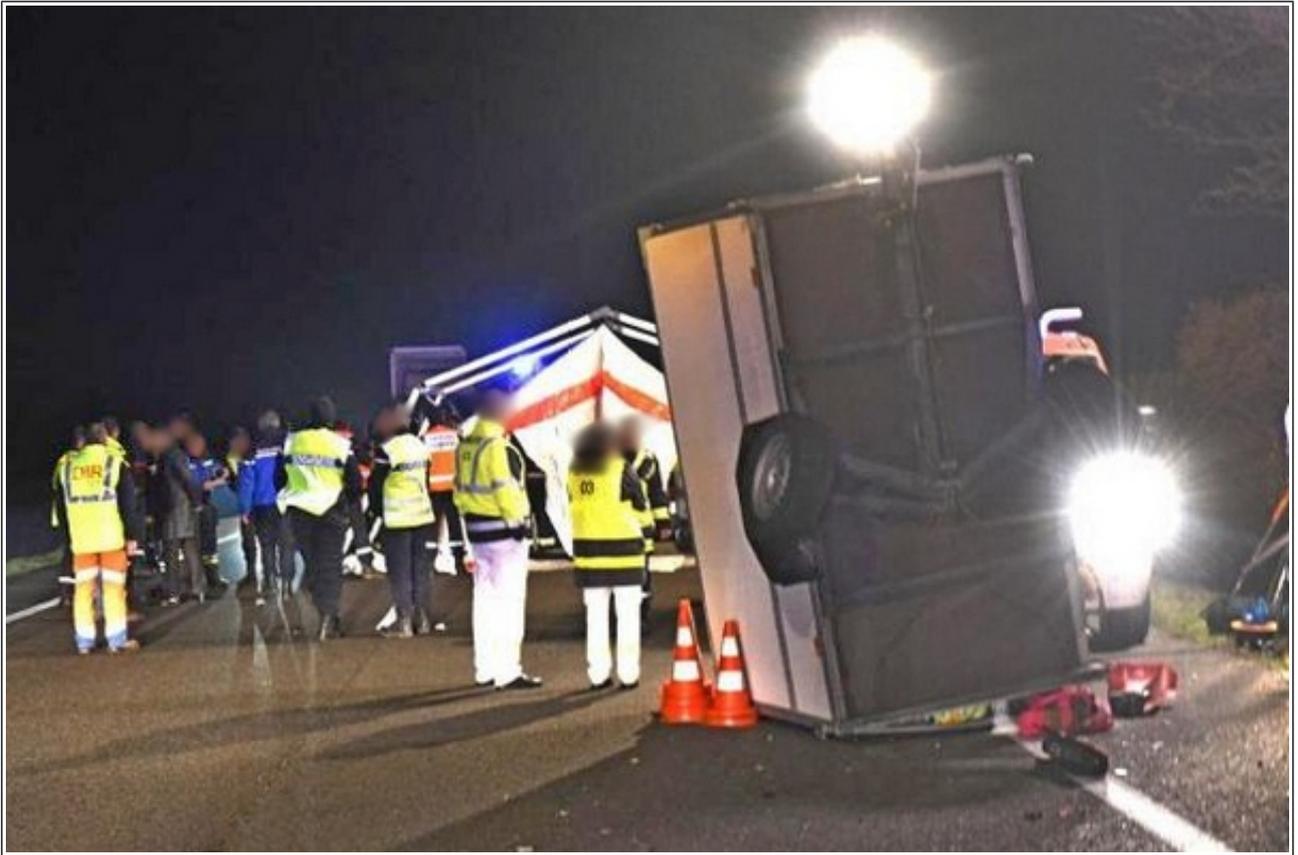
Figure 11 : Remorque à la verticale sur sa face arrière

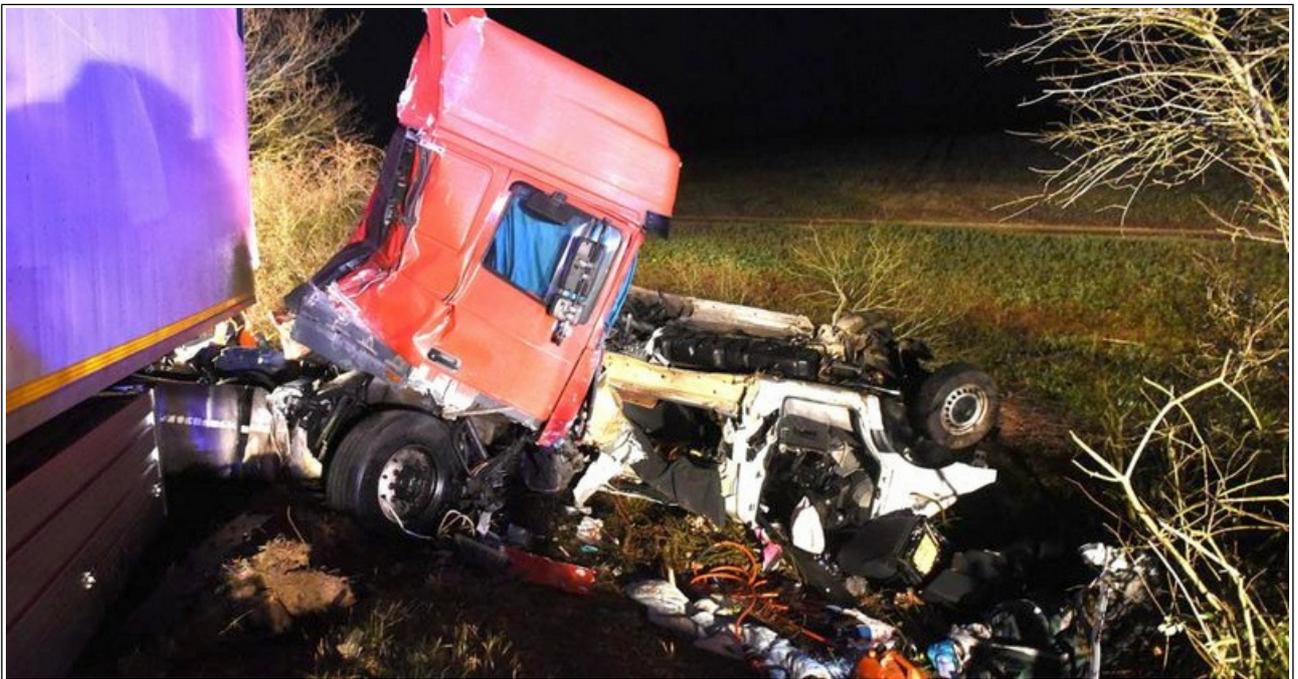
Figure 12 : Fourgon sur le toit en contrebas de la chaussée et ensemble routier

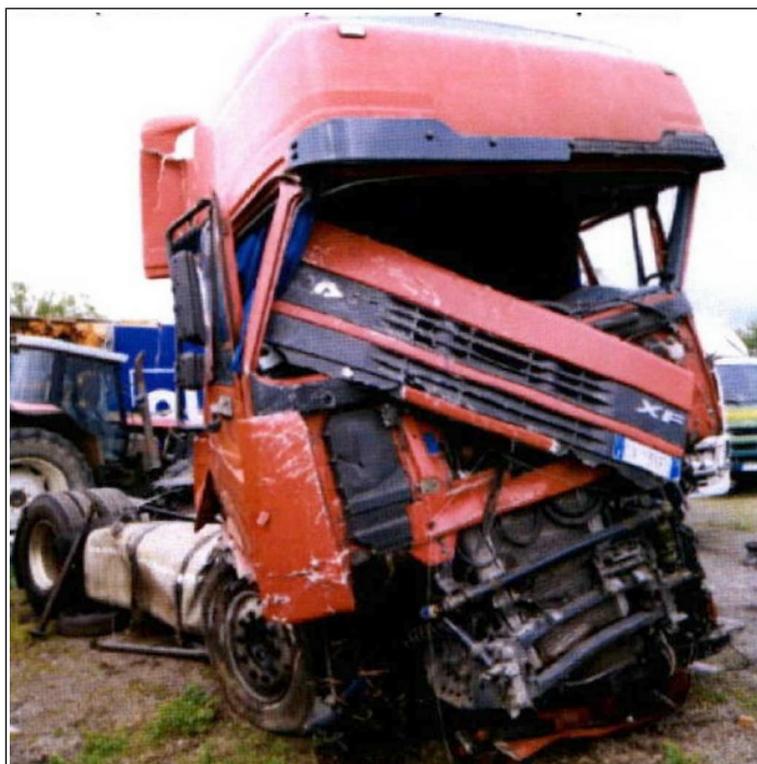
Les aiguilles des compteurs sont restés bloqués suite à la collision : celle du compteur de vitesse donne une valeur d'environ 57 km/h, vitesse retenue au moment de l'impact.

Figure 13 : État du tracteur routier après l'accident

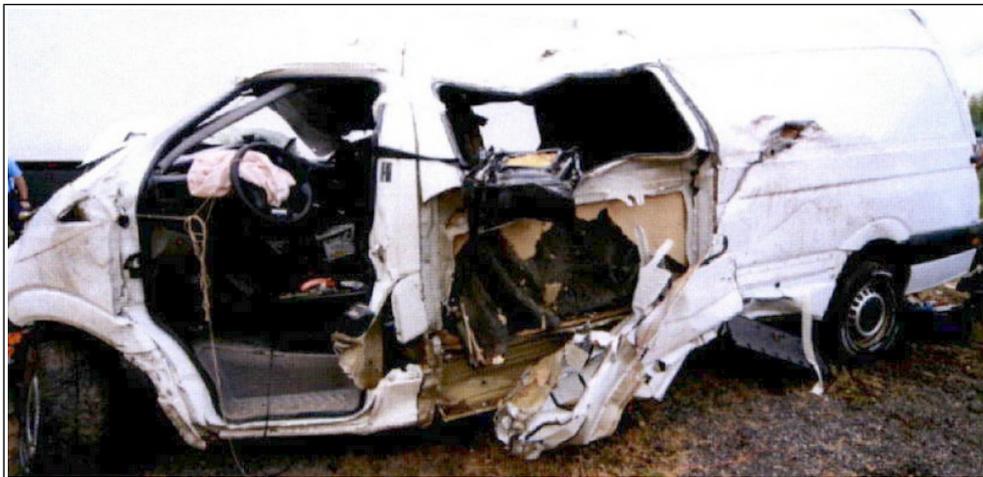
Figure 17: Côté gauche du fourgon accidenté

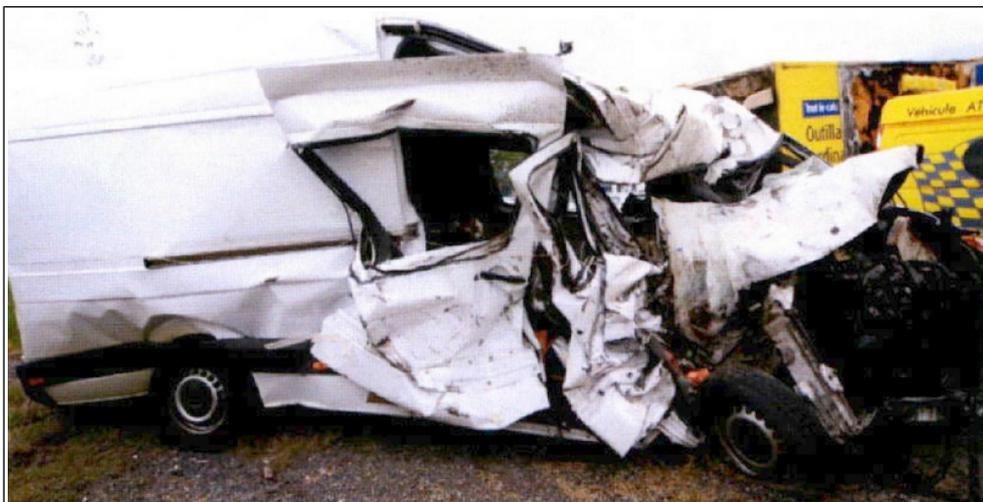
Figure 18 : Côté droit du fourgon accidenté

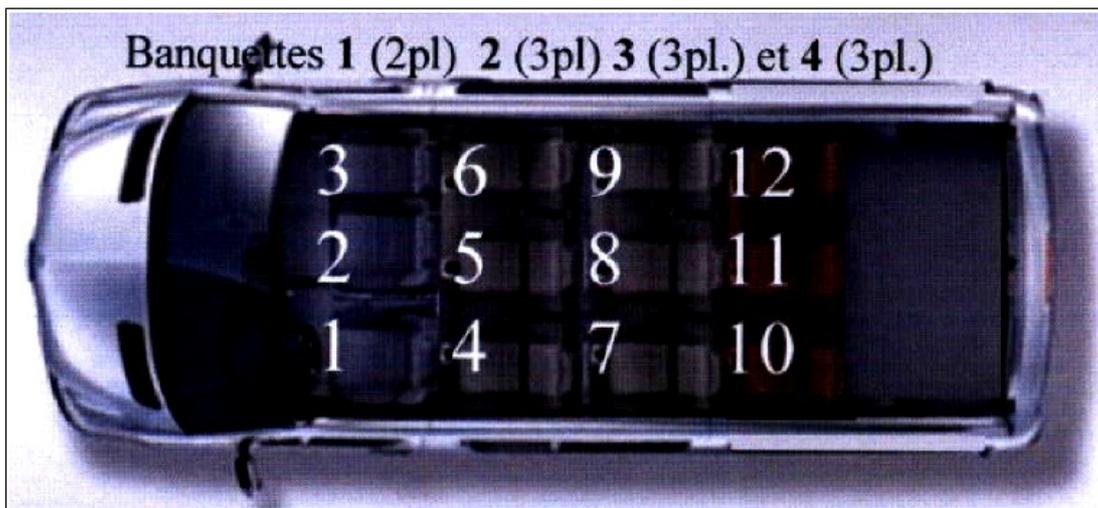
Cet aménagement intérieur ne correspondait pas à l'aménagement d'origine qui ne comportait que six places, le conducteur, le passager de droite, une banquette de 4 places derrière ces 2 sièges (cf figure 20), et une cloison de séparation de la partie de transport de marchandises. Il ne disposait donc pas de vitres à l'arrière.

Cet aménagement « artisanal », non conforme à la réglementation, tant au niveau des ancrages des sièges que ceux des ceintures de sécurité, n'a jamais été réceptionné.

Figure 19 : Emplacement des places assises dans le fourgon avant l'accident

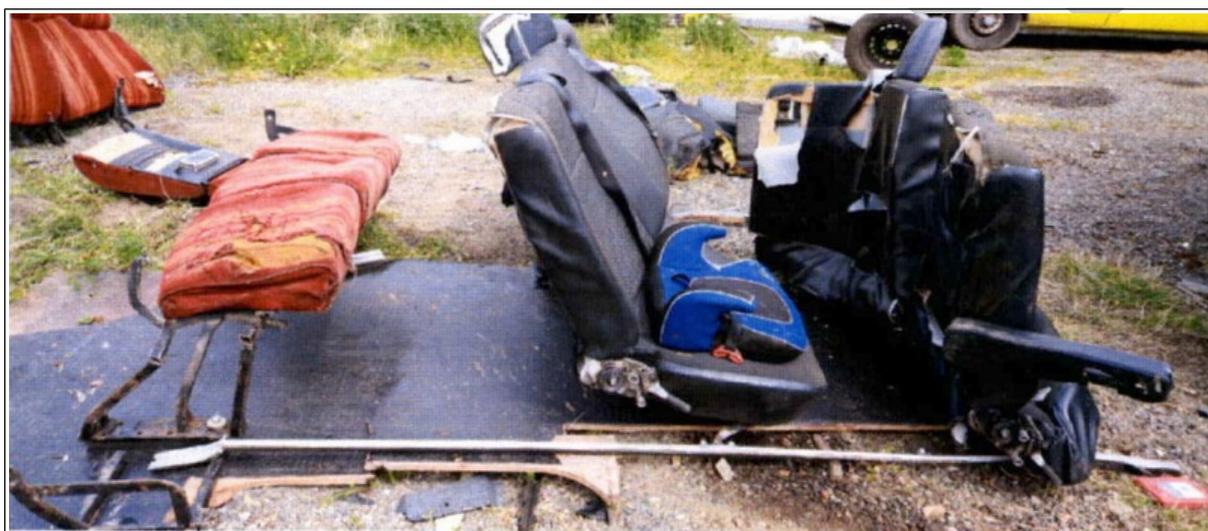
Figure 21 : Banquettes n° 2, 3 et 4 (de droite à gauche) repositionnées telles qu'elles devaient être à l'intérieur du fourgon

Aucune indication ni marquage ne sont présents sur ces banquettes. Elles sont constituées de sièges montés sur un treillis métallique fait d'assemblages de barres métalliques soudées grossièrement.

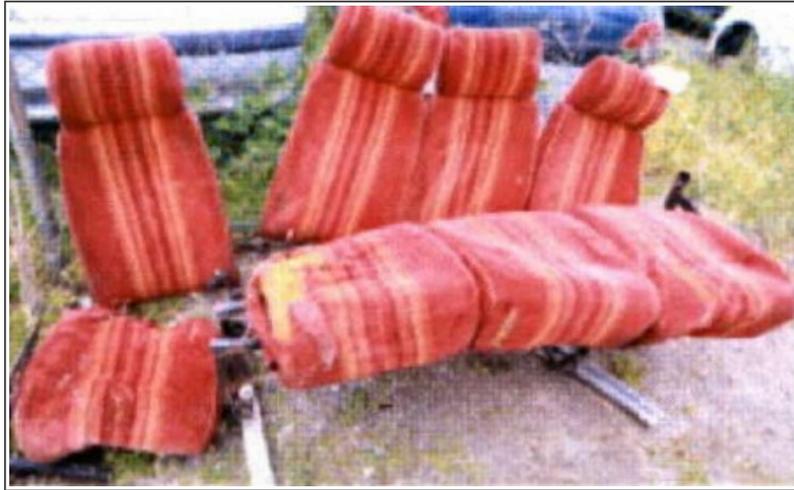
**Figure 22 : Banquette n° 4
(un siège non fixé au plancher était présent dans le fourgon)**

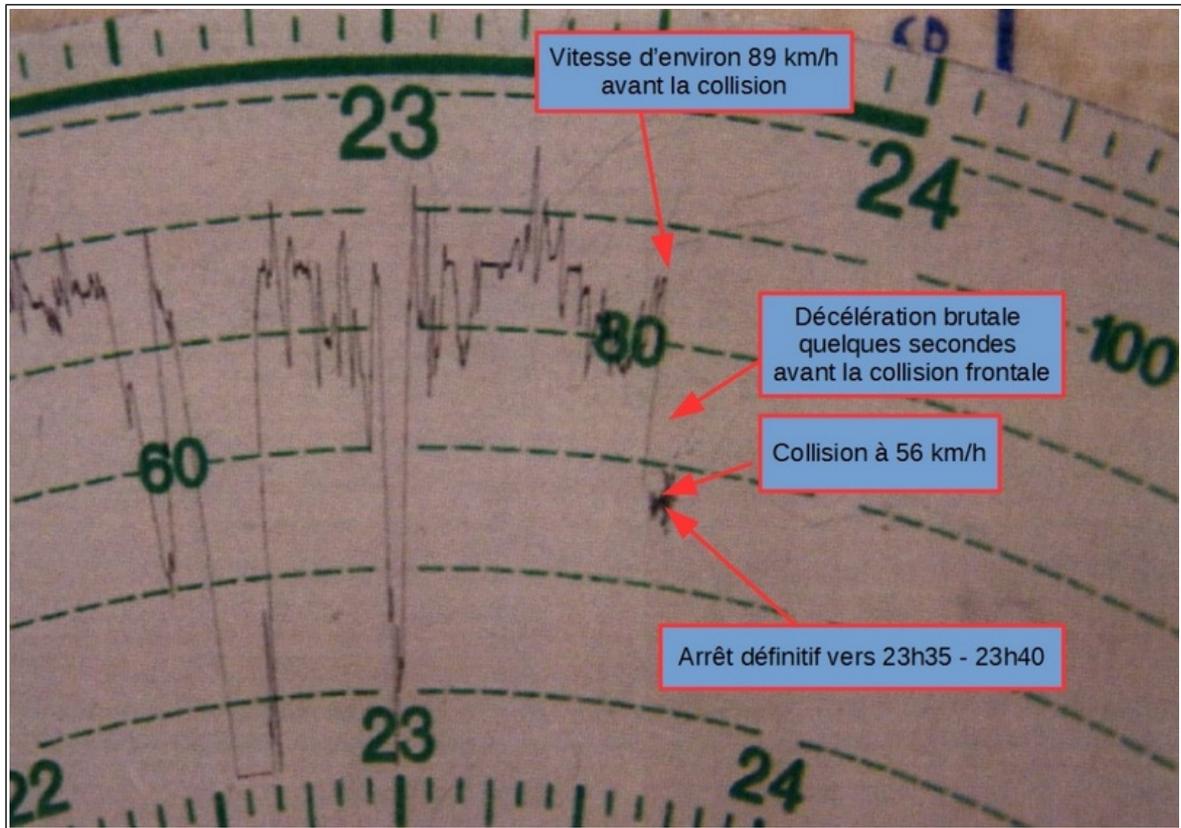
Figure 24 : Extrait du disque d'enregistrement du chronotachygraphe

Aucune infraction relative aux temps de conduite et de repos n'a été constatée. En revanche, au cours des deux dernières heures de conduite, la vitesse de 90 km/h apparaît comme la vitesse moyenne appliquée, avec des pointes nombreuses à 100 km/h, voire 110 km/h.
