**RAPPORT  
D'ENQUÊTE TECHNIQUE**  
sur la chute d'un siège vide  
du télésiège des Granges  
survenue le 4 avril 2016  
aux Menuires (73)

Affaire n° BEATT-2016-005

**Rapport d'enquête technique  
sur la chute d'un siège vide  
du télésiège des Granges  
survenue le 4 avril 2016 aux Menuires (73)**

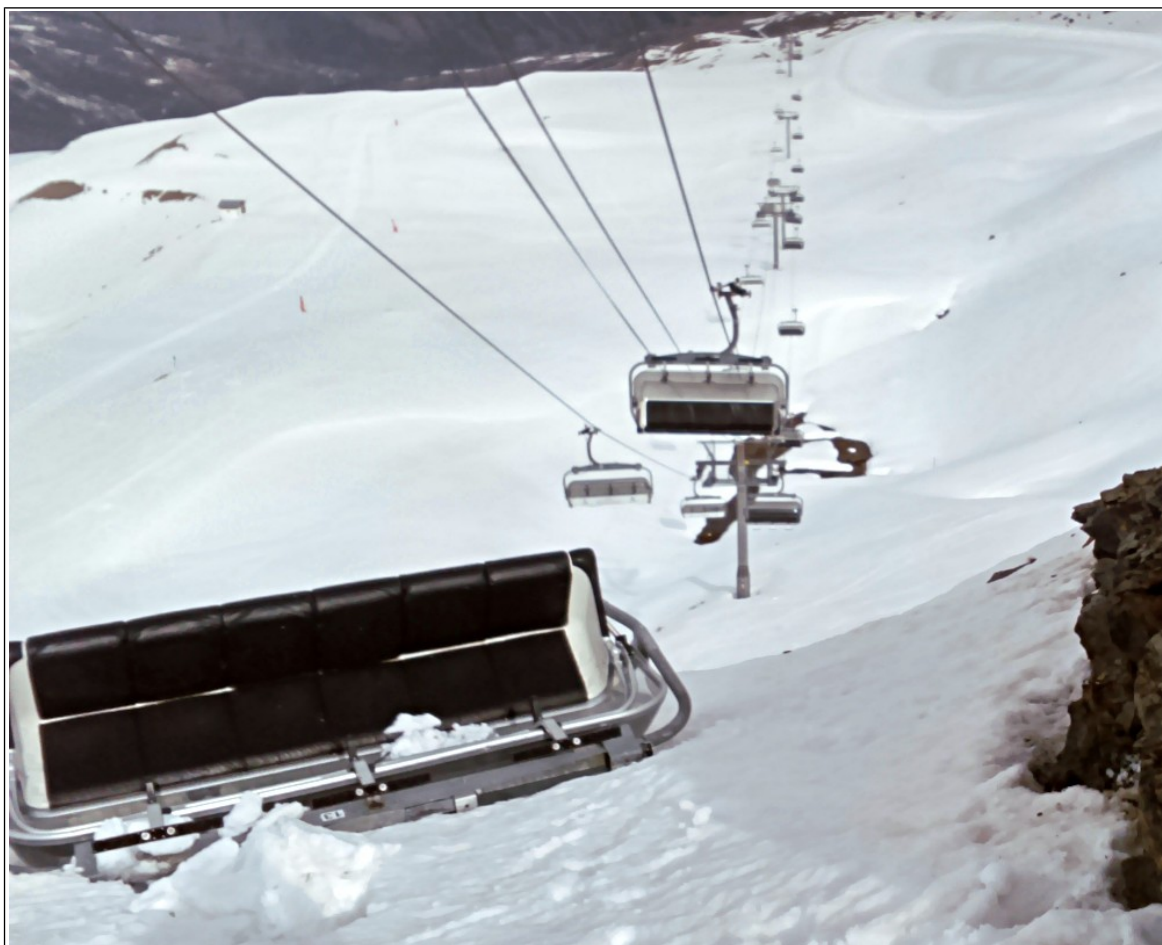
Figure 1 : Vue de l'installation avec le siège tombé au sol

Outre au siège n° 13 qui est tombé, les dégâts matériels apparents sont limités au balancier du pylône n° 10 dont deux passerelles sont tordues et les quatre galets aval sont marqués ainsi qu'au câble dont les fils extérieurs ont été marqués sur 75 cm par le glissement de l'attache du siège concerné.

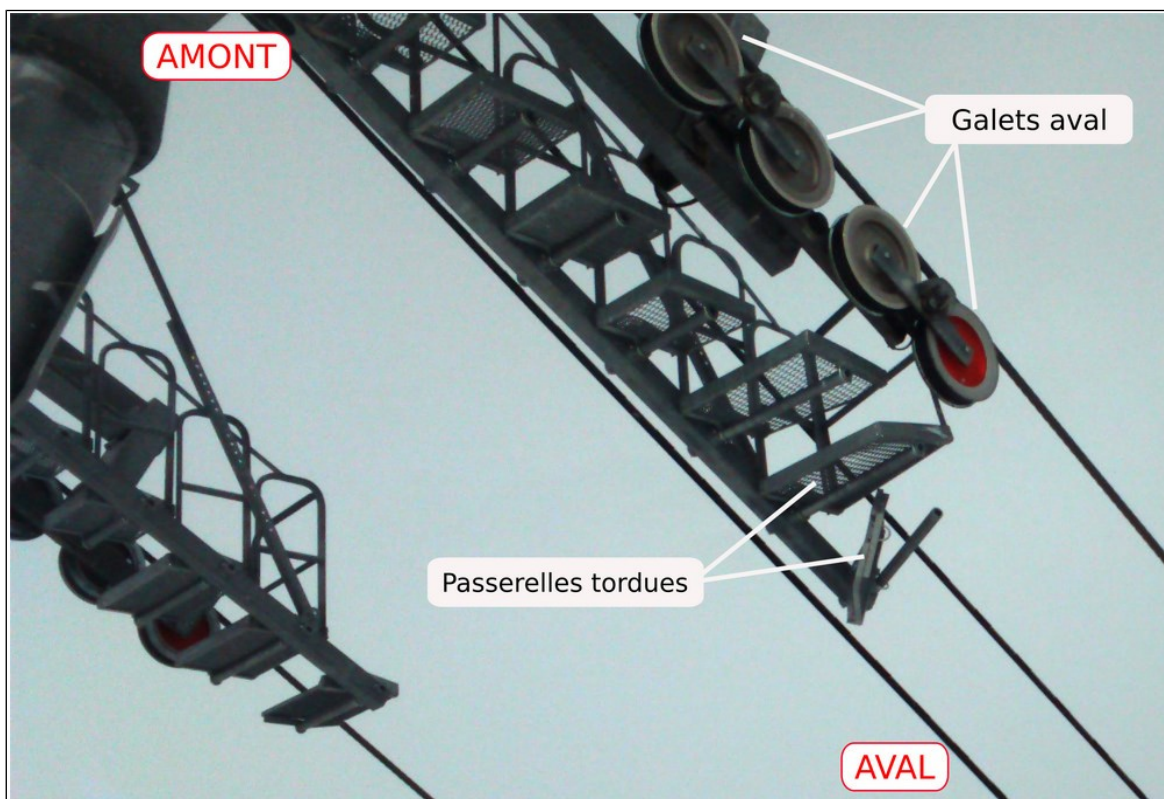
Figure 2 : Avaries du balancier du pylône n° 10

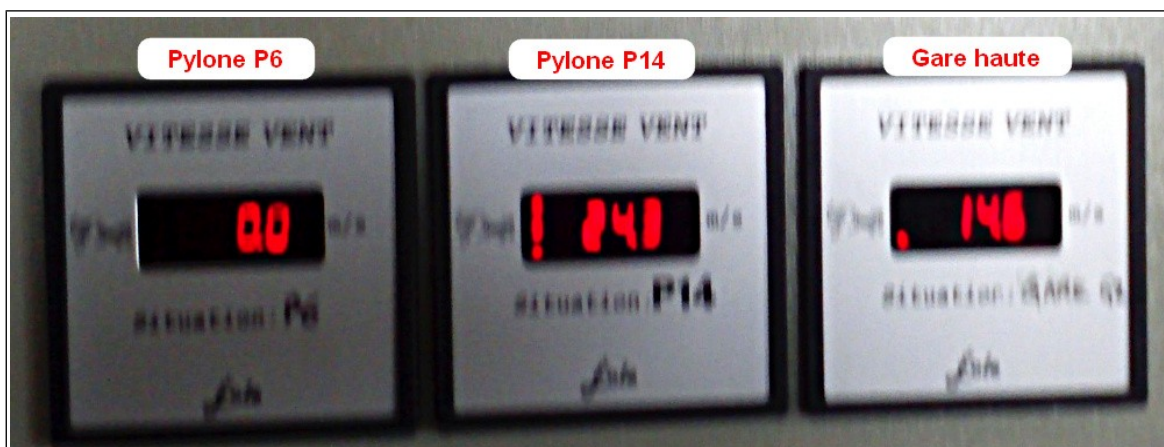
Un des trois anémomètres de l'installation, celui du P6 était hors service comme il apparaît sur la figure suivante.

Figure 10 : Indicateurs anémométriques sur le tableau de contrôle de l'installation, photographiés le lendemain de l'accident

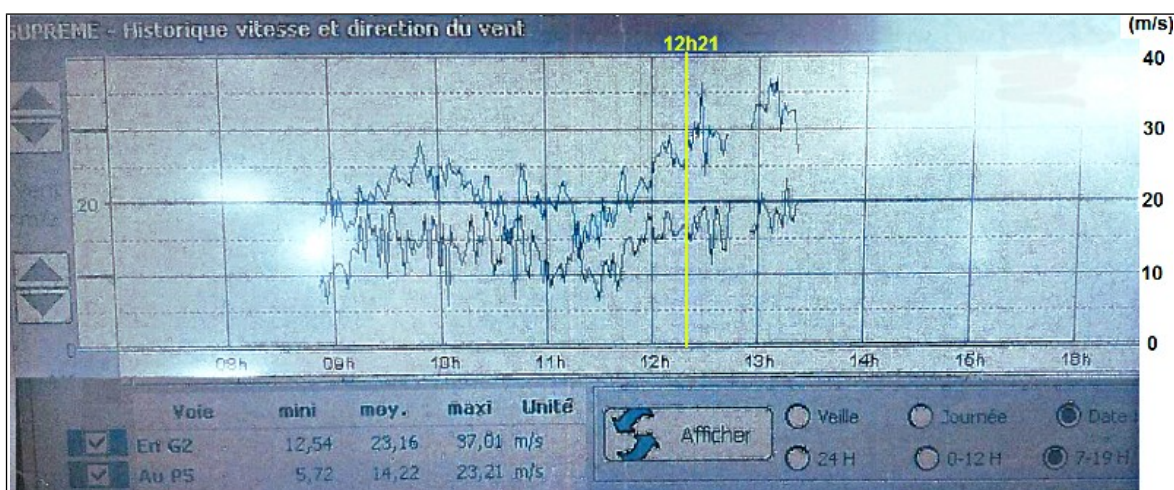
Figure 11 : Vitesse du vent sur le TSD Roc 2

On voit qu'à partir de 11 h 45, la vitesse du vent est constamment supérieure à 20 m/s en gare haute et supérieure à 25 m/s depuis 12 h. On peut penser que les conditions n'étaient pas très différentes pour le TSD des Granges.

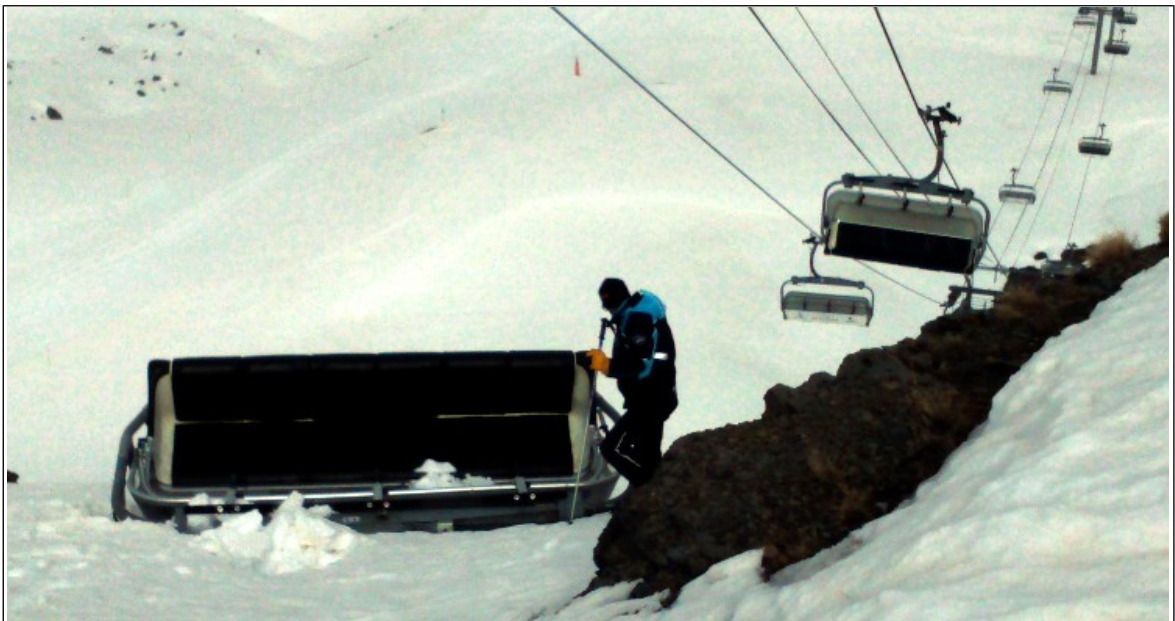
Le siège n° 13 repose sur sa bulle en position d'ouverture et se trouve tourné vers l'aval. Il a donc pivoté de 180° par rapport à sa position initiale, tournée vers l'amont pour un parcours de montée. La pince et la suspente sont enfoncées dans la neige.

Figure 12 : Siège retourné vers l'aval

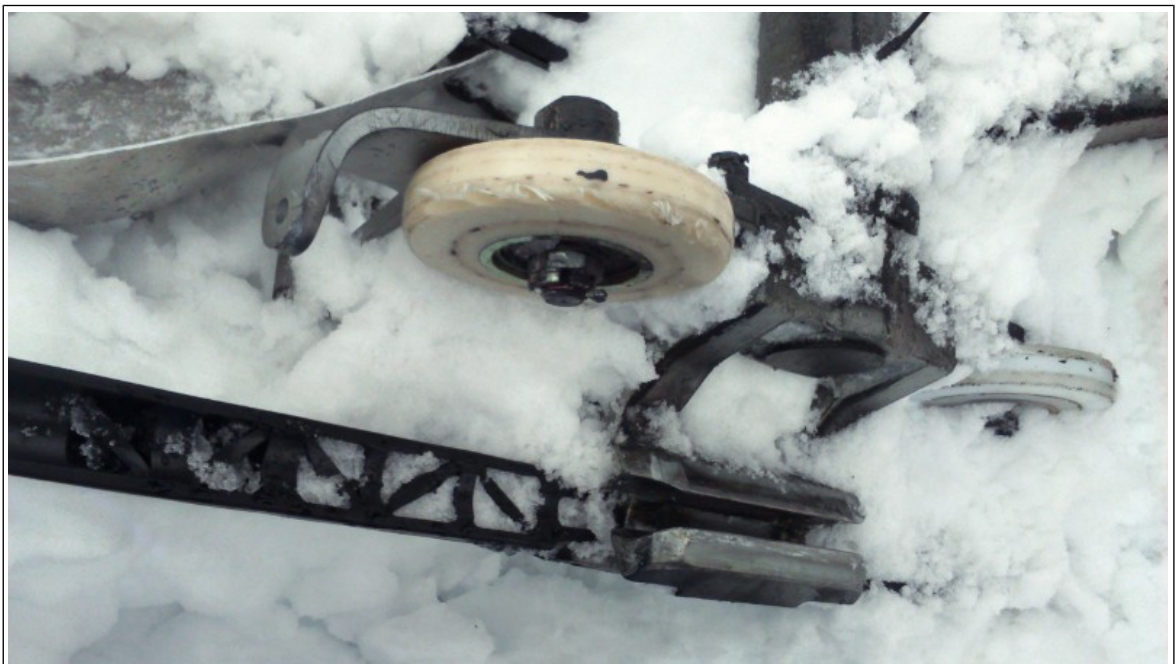
Après dégagement, on constate que la pince ne présente que des détériorations superficielles sur le galet amont et sur l'extrémité aval du mors.

Figure 13 : Vue des dégâts superficiels de la pince

Le ressort qui assure le serrage du mors sur le câble est bien en place et en bon état.

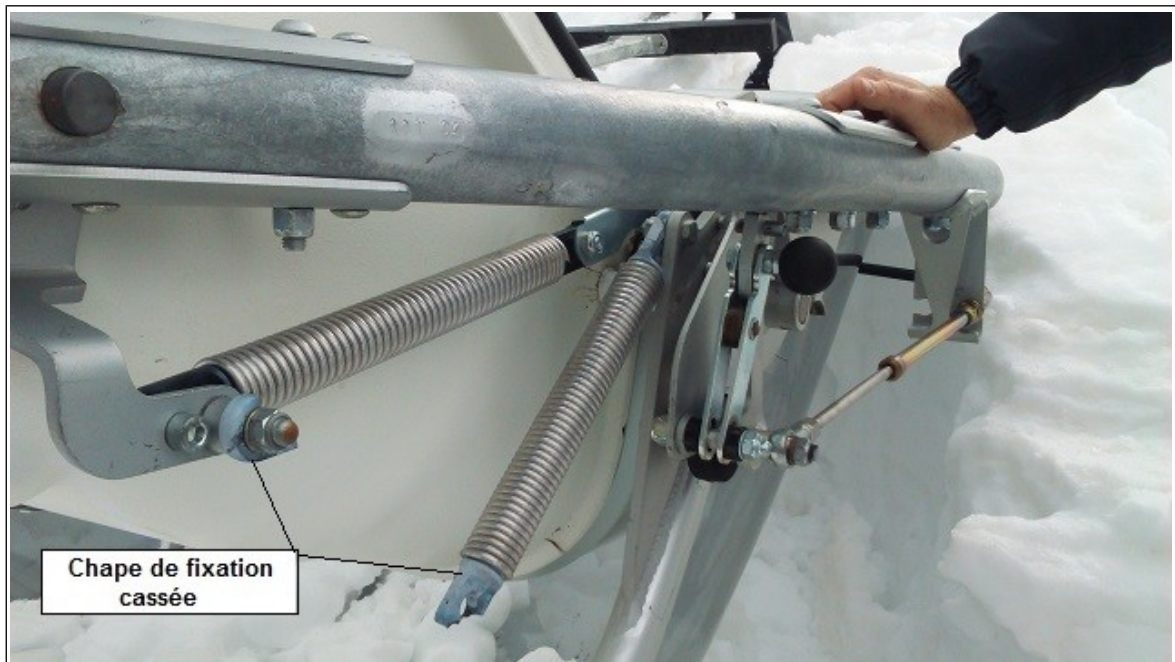
La bulle présente divers dommages. Notamment, la fixation d'un des deux ressorts de rappel de la bulle situé du côté gauche du siège est cassée.

Figure 14 : Vue des dégâts sur le dispositif d'actionnement de la bulle du siège

Au vu de l'aspect du faciès de rupture, il apparaît que cette avarie est très probablement une conséquence de la chute du siège.

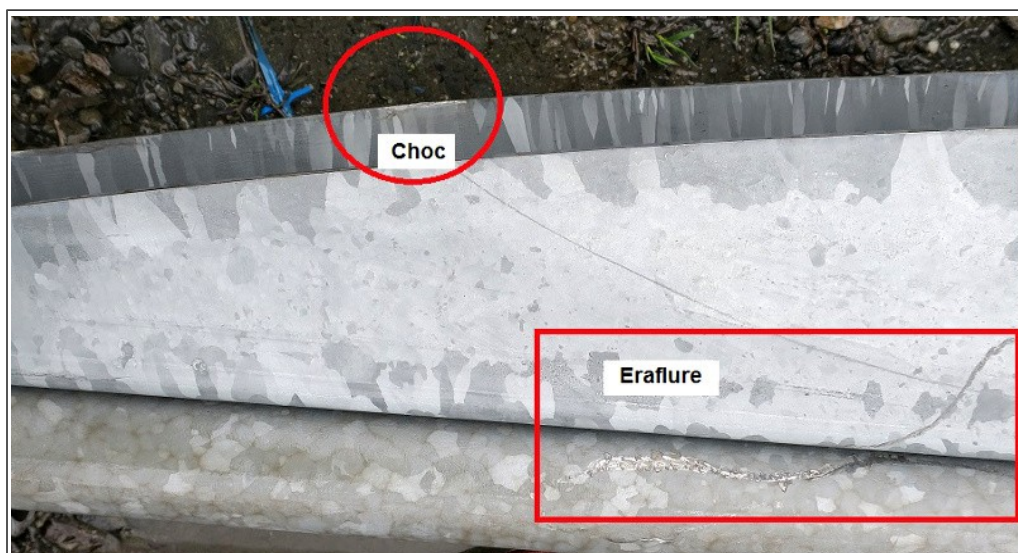
Sur la partie droite de la poutre, on observe une trace de choc sur le bord supérieur et, à proximité, une forte éraflure sur l'arceau.

Figure 15 : Traces sur la poutre et arceau du siège

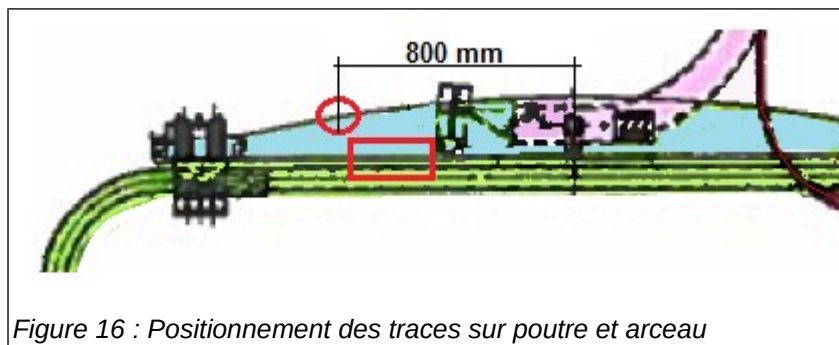
Figure 16 : Positionnement des traces sur poutre et arceau

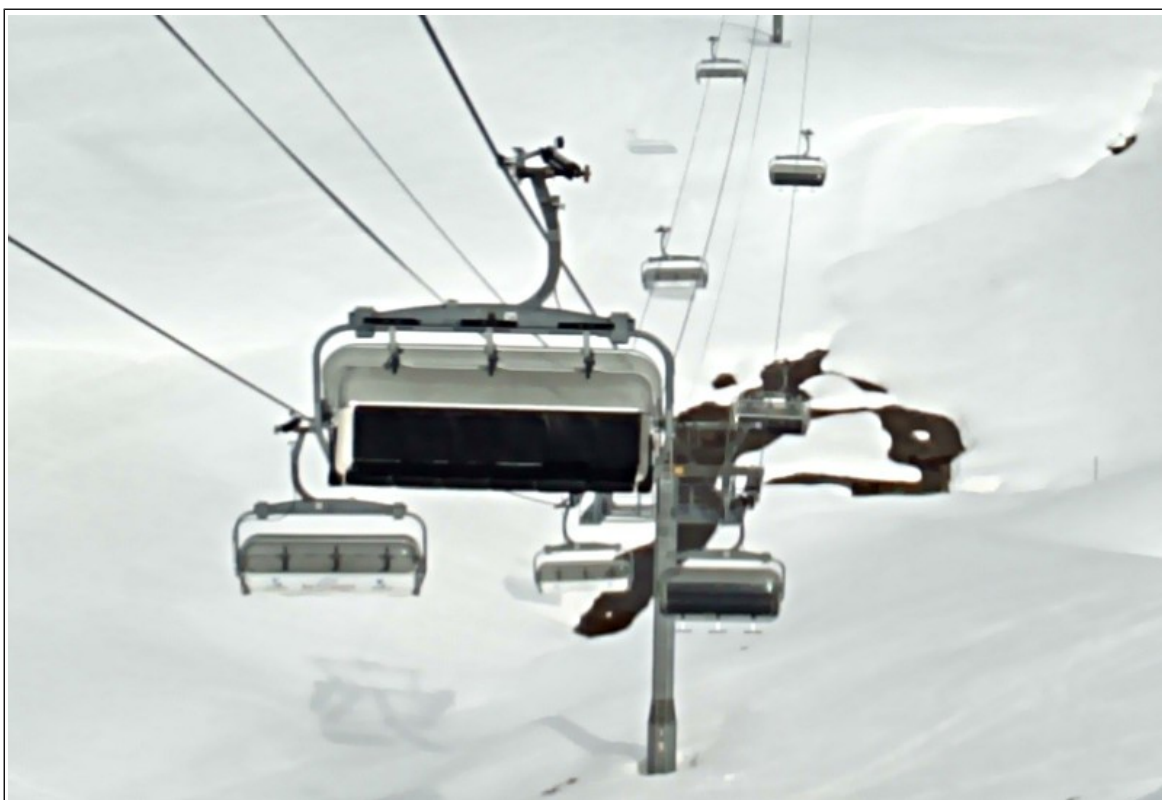
Deux véhicules vides arrêtés entre les pylônes P9 et P10 ont leur bulle en position ouverte.

Cette situation est anormale, les bulles des sièges vides étant normalement fermées et verrouillées par le système automatique situé en station.

Figure 17 : Siège vide avec sa bulle ouverte

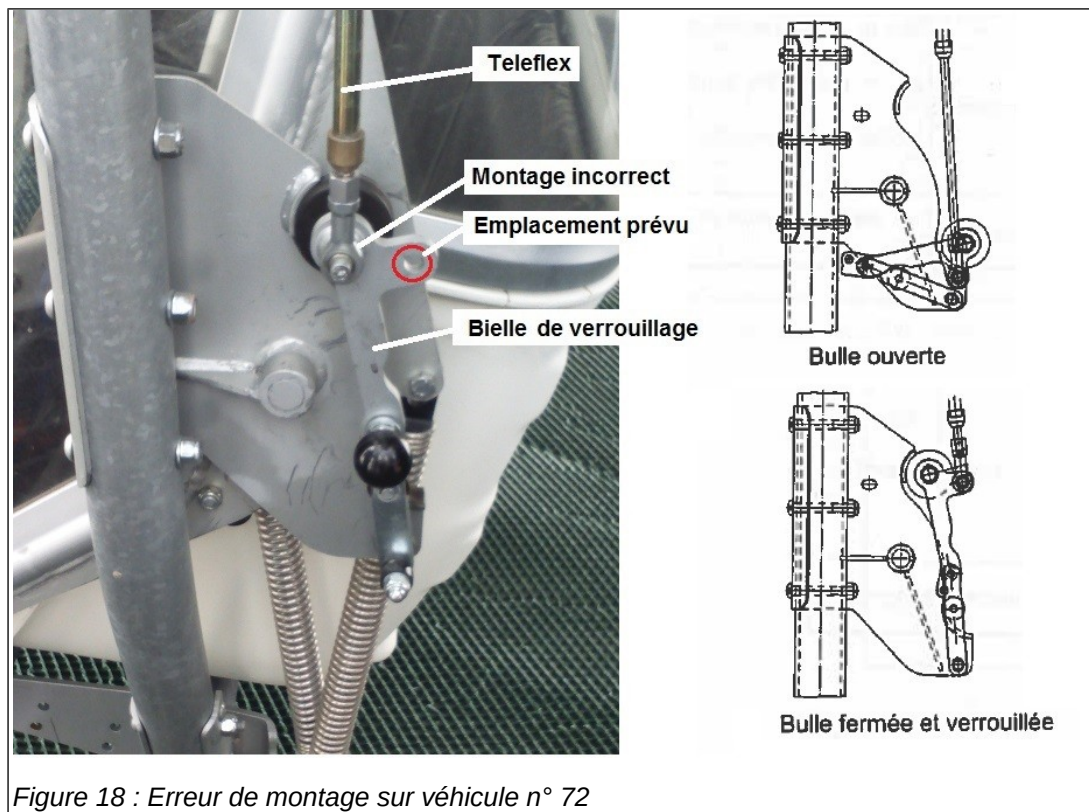
Sur le véhicule n° 72 présent en station, le STRMTG a constaté le mauvais positionnement de la transmission téléflex sur la bielle de verrouillage de la bulle.

Figure 18 : Erreur de montage sur véhicule n° 72

Ce montage ne permet pas le verrouillage de la bulle en position fermée. Toutefois cette erreur n'a pas été retrouvée par l'exploitant sur d'autres véhicules et notamment pas sur le véhicule n° 13 accidenté.

**Mettre en place, en lien avec le constructeur Leitner, un stage de formation sur le fonctionnement, les réglages et les vérifications des dispositifs d'actionnement des bulles des télésièges. Faire de la participation à ce stage une condition nécessaire à l'affectation de tout agent à la maintenance de ces dispositifs.**

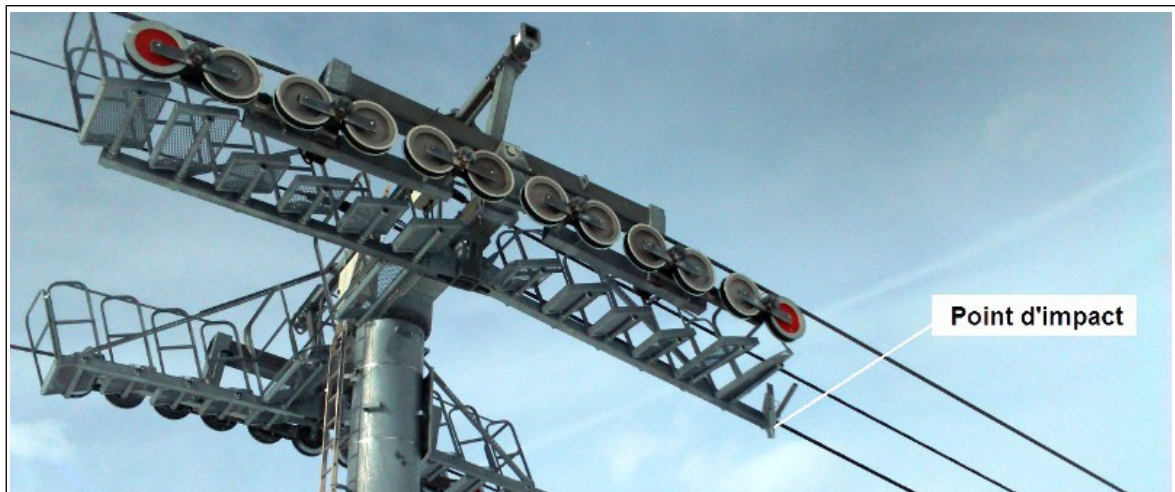
Les premières investigations ont permis de localiser précisément le premier impact sur l'extrémité de la poutre supportant les marchepieds du balancier.

Figure 20 : Localisation du point d'impact initial

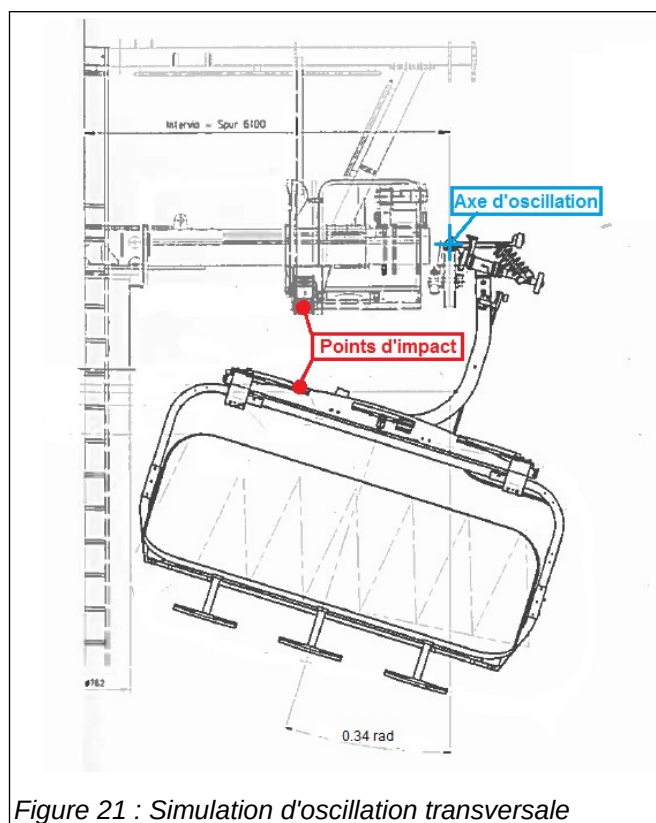
Le schéma ci-après montre que les deux points d'impact sont à la verticale l'un de l'autre pour un angle d'oscillation transversale de 0,34 radian.

Figure 21 : Simulation d'oscillation transversale

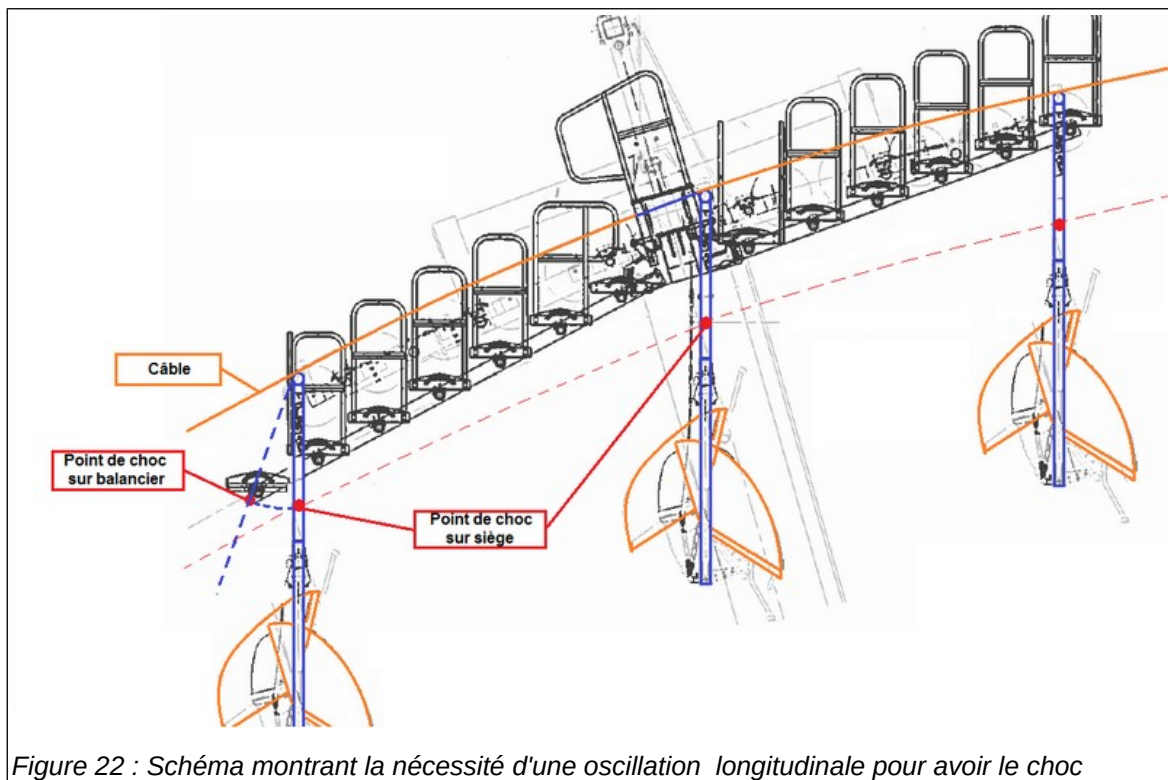
Le report du schéma ci-dessus (avec le siège incliné transversalement de 0,34 radian) sur le profil du balancier du pylône n° 10 montre également qu'en l'absence d'oscillation longitudinale, les points d'impact du siège et du balancier ne peuvent pas coïncider.

En revanche, le schéma montre que l'entrée aval est le point où le siège est le plus proche du gabarit du balancier, et qu'en cas d'oscillation longitudinale s'ajoutant à l'oscillation transversale, le choc peut avoir lieu.

Avec les cotes théoriques du balancier et du siège, on détermine qu'avec un angle d'oscillation longitudinale de 0,34 radian, les points de choc du balancier et du siège sont en correspondance.

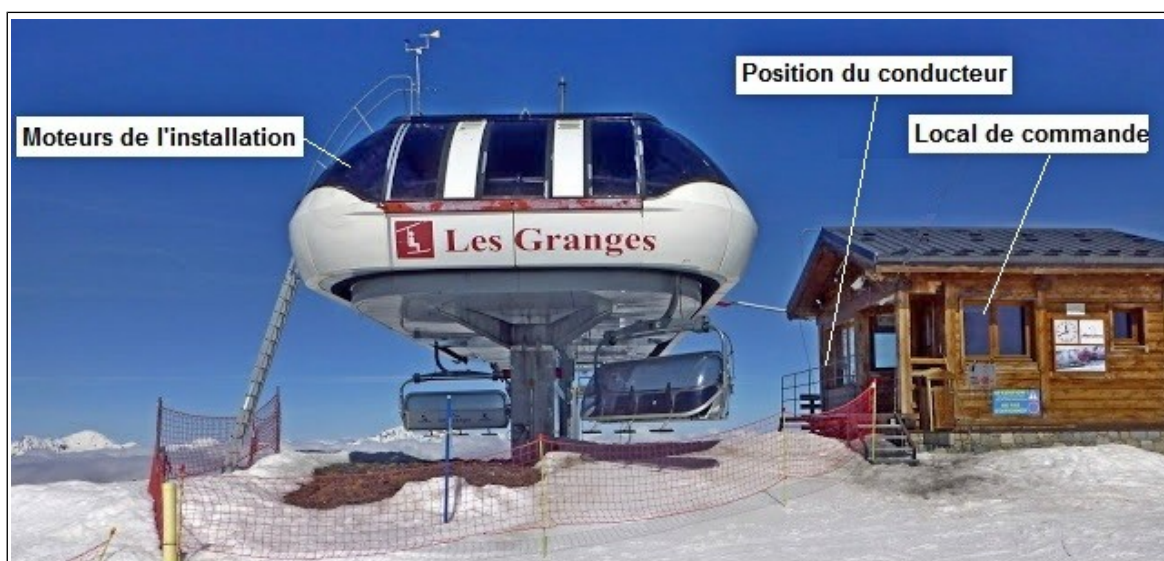
Toutefois, aucune règle d'exploitation ne demande au conducteur de rester dans le local de commande en cas de vent. Le conducteur se tient généralement à l'extérieur pour surveiller le débarquement des usagers. Tel était d'ailleurs le cas lors de l'incident.

Figure 23 : Position du conducteur en gare haute
