**RAPPORT  
D'ENQUÊTE TECHNIQUE**  
sur le carambolage survenu  
entre un autocar, deux véhicules légers  
et une motocyclette  
le 17 septembre 2015 sur l'autoroute A8  
au droit de la barrière de péage  
de La Turbie (06)

Avril 2018

**Bureau d'Enquêtes sur les Accidents  
de Transport Terrestre**

Affaire n° BEATT-2015-010

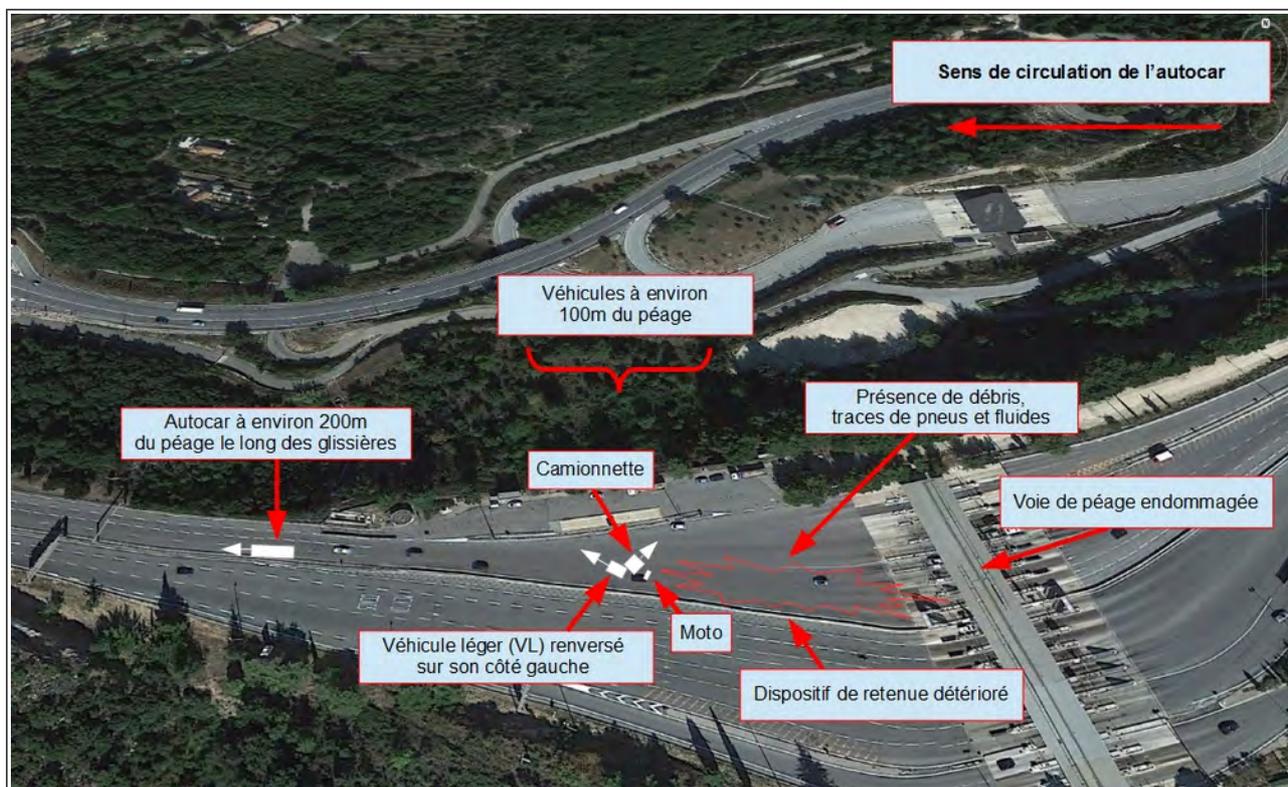
Figure 5 : État des lieux après l'accident

Elles décrivent une trajectoire qui s'étend de la voie n° 25 jusqu'à la glissière béton avec un léger angle vers la gauche en sortie de voie n° 25 et se poursuivent de la glissière béton pour aller jusqu'à la zone d'immobilisation des véhicules légers.

Les dispositifs de retenue (notamment la glissière béton et l'ITPC\* à ouverture rapide) présente des dégradations provoquées par des chocs.

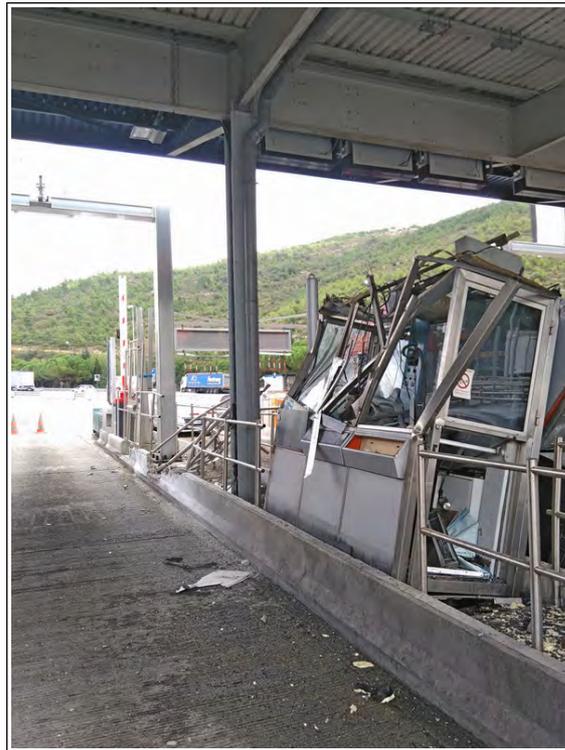
**Figure 6 : Cabine de péage de la voie n° 25 endommagée**

Une cabine de péage à côté de la voie de péage n° 25 est fortement endommagée ainsi que le garde-corps et le guide-roues.

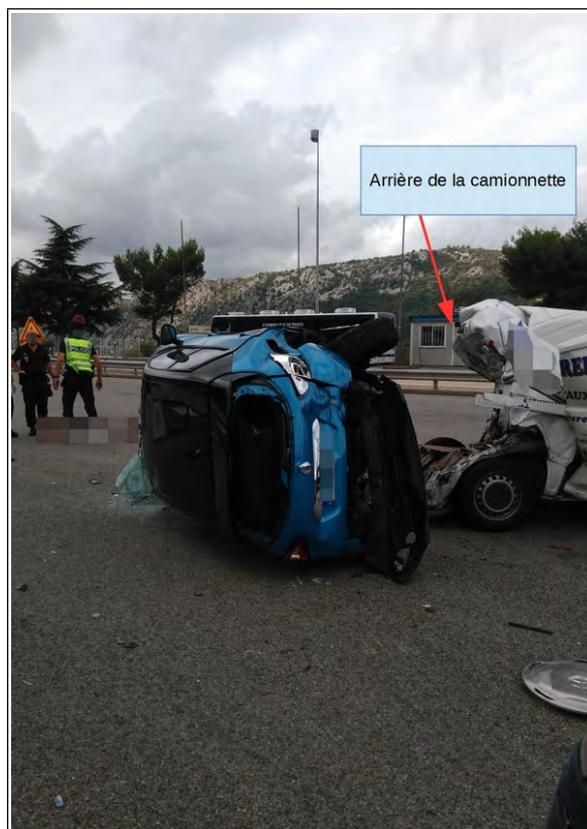
**Figure 9 : Véhicule léger couché sur son côté gauche**

La camionnette, toujours poussée vers l'avant par l'autocar, percute le véhicule léger qui vient de quitter sa voie de péage à l'arrière droit. Ce choc le pousse vers l'avant et le fera basculer sur son côté gauche.

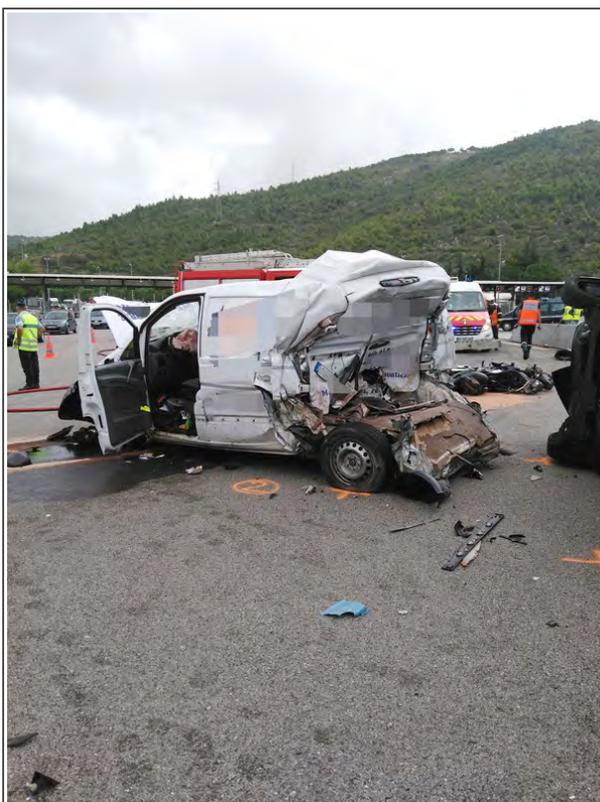
**Figure 10 : Camionnette immobilisée après l'accident**

L'arrière de la camionnette est complètement enfoncé, la partie avant est également fortement détériorée.

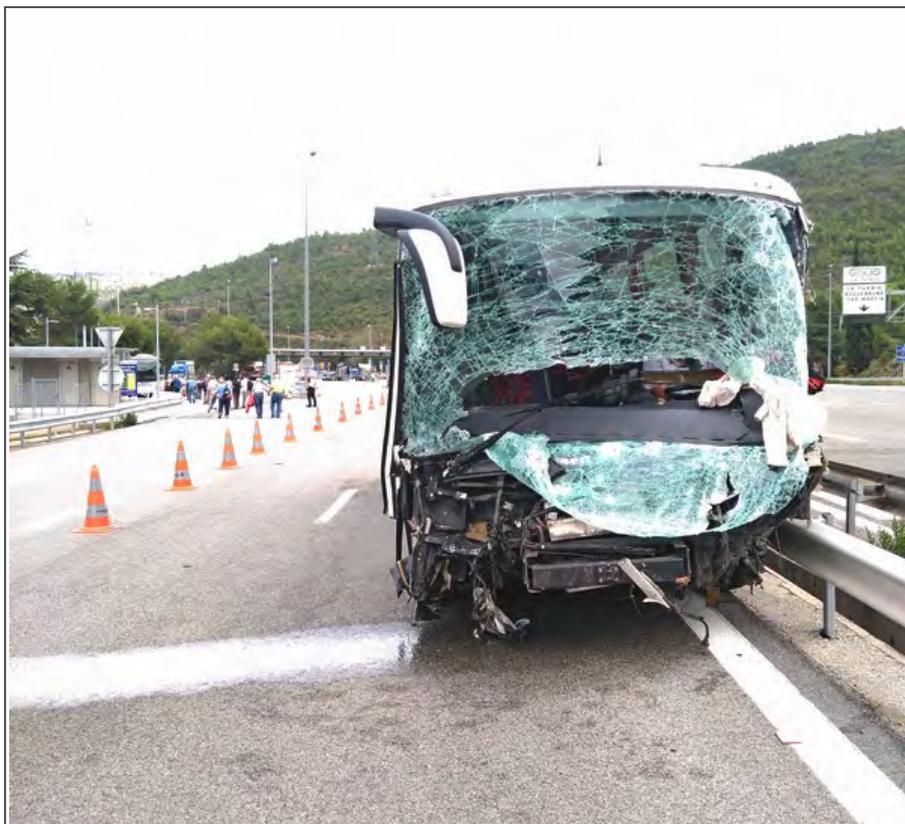
L'avant de l'autocar est détruit ; le pare-brise est brisé, la partie basse est détruite.

**Figure 14 : Avant de l'autocar immobilisé le long de la glissière de sécurité après l'accident**

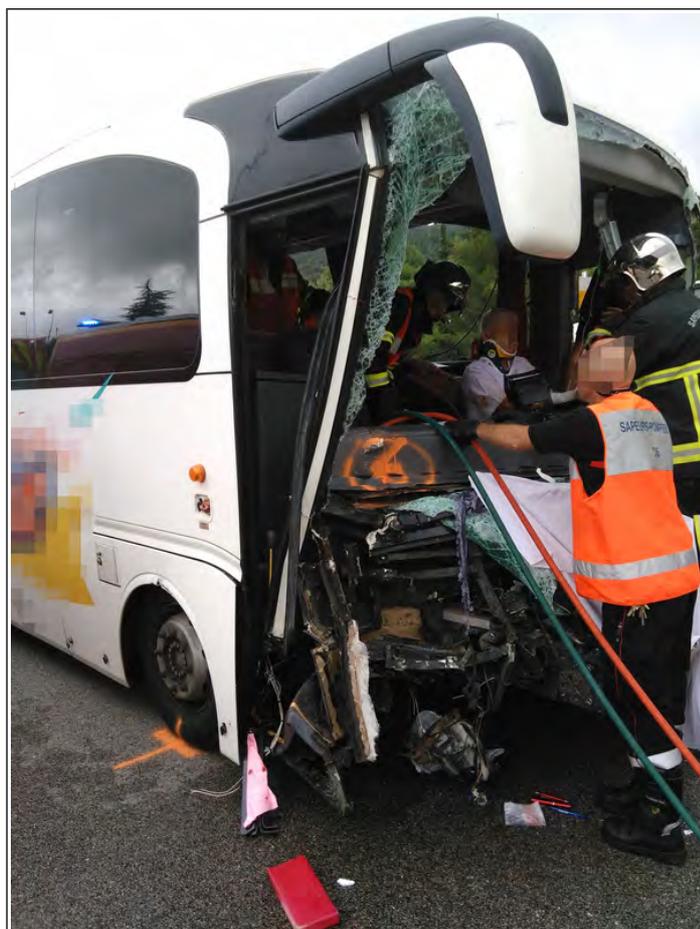
**Figure 16 : Avant droit de l'autocar enfoncé**

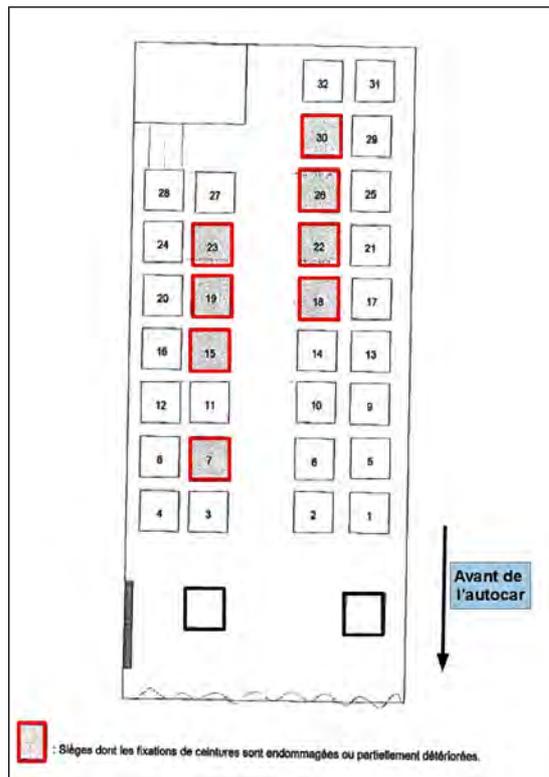
L'ensemble des ceintures de sécurité dans l'autocar fonctionnaient suite à l'accident. Cependant, certaines attaches de ceintures de sécurité sont dégradées, probablement du fait du choc avec des passagers attachés.

**Figure 17 : Localisation des ancrages de ceintures détériorés avec nombre et implantation des places à l'intérieur de l'autocar**

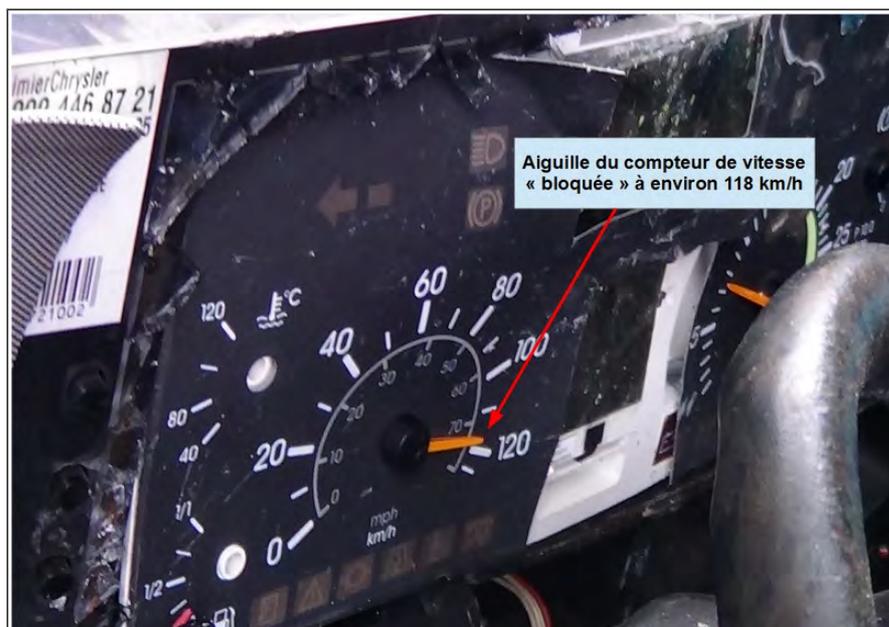
Après le premier choc contre la camionnette, l'alimentation électrique du tableau de bord a été interrompue brutalement, bloquant les aiguilles du tableau de bord.

L'aiguille du compteur de vitesse est restée ainsi bloquée à environ 118 km/h.

**Figure 18 : Compteur de vitesse de l'autocar après l'accident**

Au moment du choc, l'autocar avait donc très probablement une vitesse d'environ 118 km/h avec un régime moteur à 750 tr/min, régime moteur très proche du ralenti.

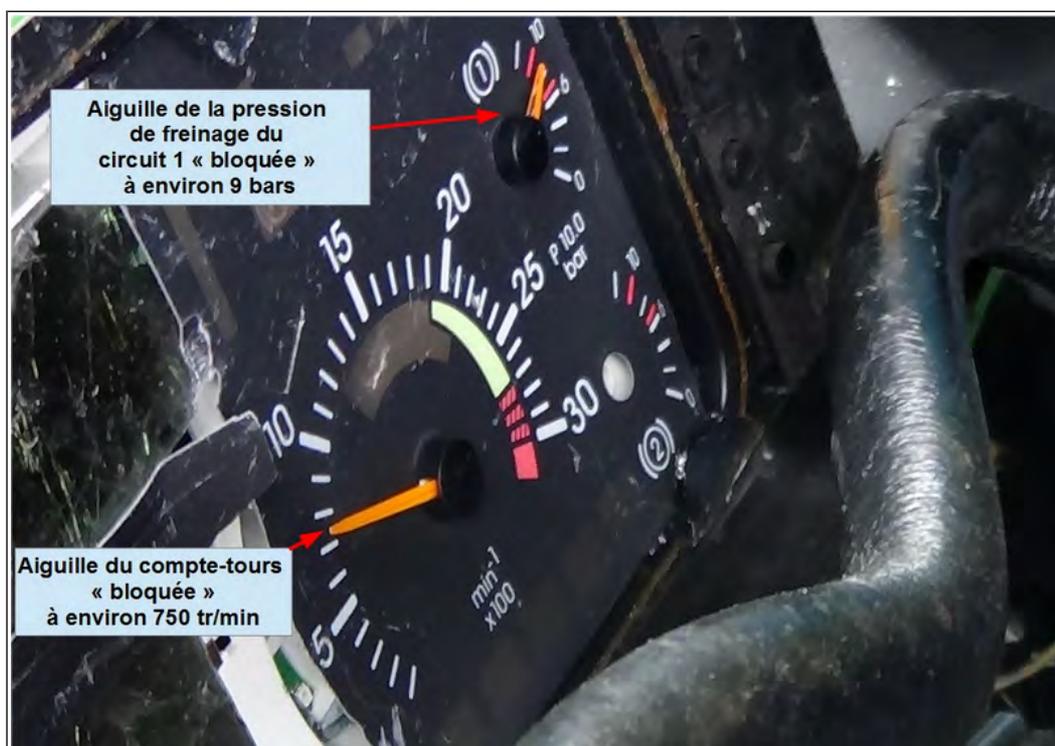
L'aiguille du compte-tours est restée bloquée à environ 750 tr/min et l'aiguille indiquant la pression de freinage du circuit de freinage n° 1 est restée bloquée à environ 9 bars. La pression du circuit de freinage était donc normale et le circuit opérant.

**Figure 19 : Compte-tours et indicateur de la pression de freinage de l'autocar après l'accident**

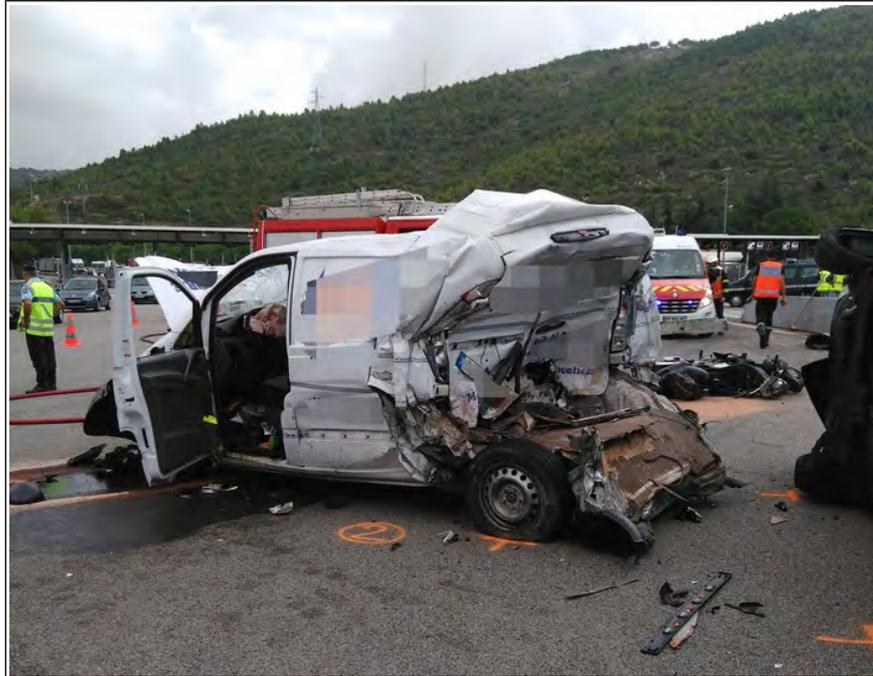
*Figure 21 : Arrière de la camionnette après l'accident*

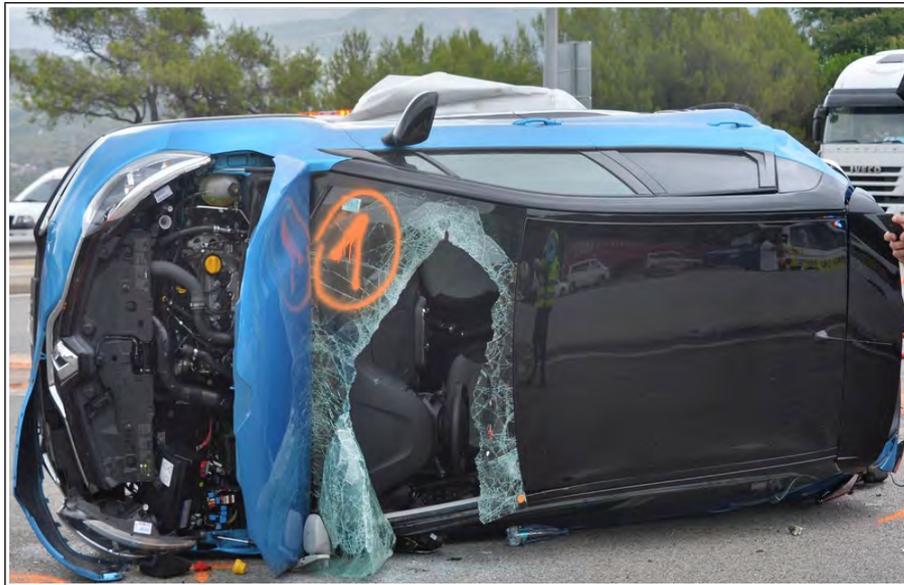
L'avant du véhicule léger est légèrement détérioré. L'arrière droit est enfoncé.  
Le côté gauche est endommagé.

*Figure 23 : Avant du véhicule sur le côté gauche après l'accident*

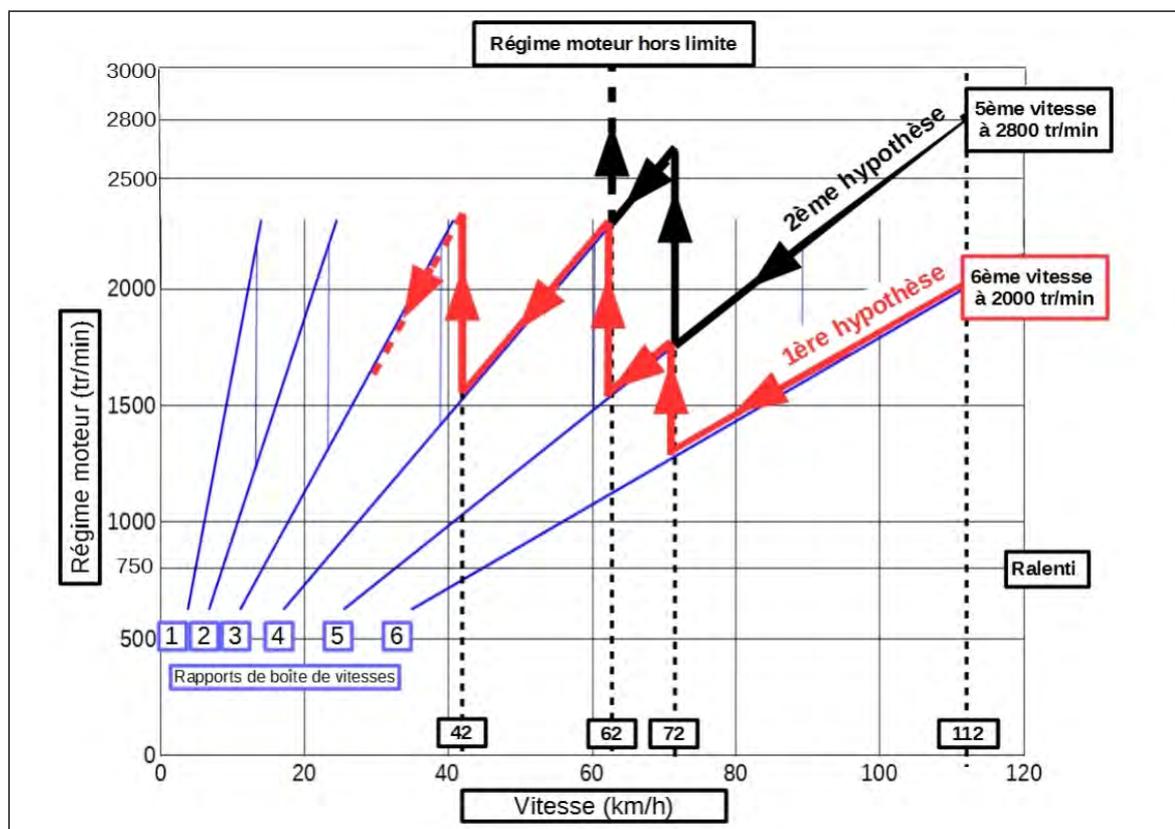
La deuxième hypothèse d'une vitesse de 112 km/h atteinte avec la 5<sup>e</sup> vitesse « enclenchée » est peu probable, car le régime moteur de 2800 tr/min correspond à un surrégime moteur important (d'après les documents techniques, le surrégime commence à partir de 2700 tr/min).

D'autre part, avec des changements de rapports à 42, 62 et 72 km/h, cette hypothèse aurait pour conséquence d'avoir un changement de rapports de la 3<sup>e</sup> à la 4<sup>e</sup> vitesse à 62 km/h. Or, cette vitesse de 62 km/h correspond à un régime moteur de plus de 3000 tr/min, ce qui est fort peu probable.

**Figure 25 : Hypothèses de changements de rapports de boîte de vitesses de l'autocar avec une vitesse finale de 112 km/h (le tracé rouge correspond à la 1<sup>re</sup> hypothèse et le tracé noir à la 2<sup>e</sup> hypothèse)**

Une 3<sup>e</sup> hypothèse serait un choc à 112 km/h avec aucune vitesse enclenchée (levier au point mort). Cette hypothèse est corroborée par le constat évoqué au chapitre 3.3.4 d'un régime moteur d'environ 750 tr/min, qui correspond à un régime moteur proche du ralenti.

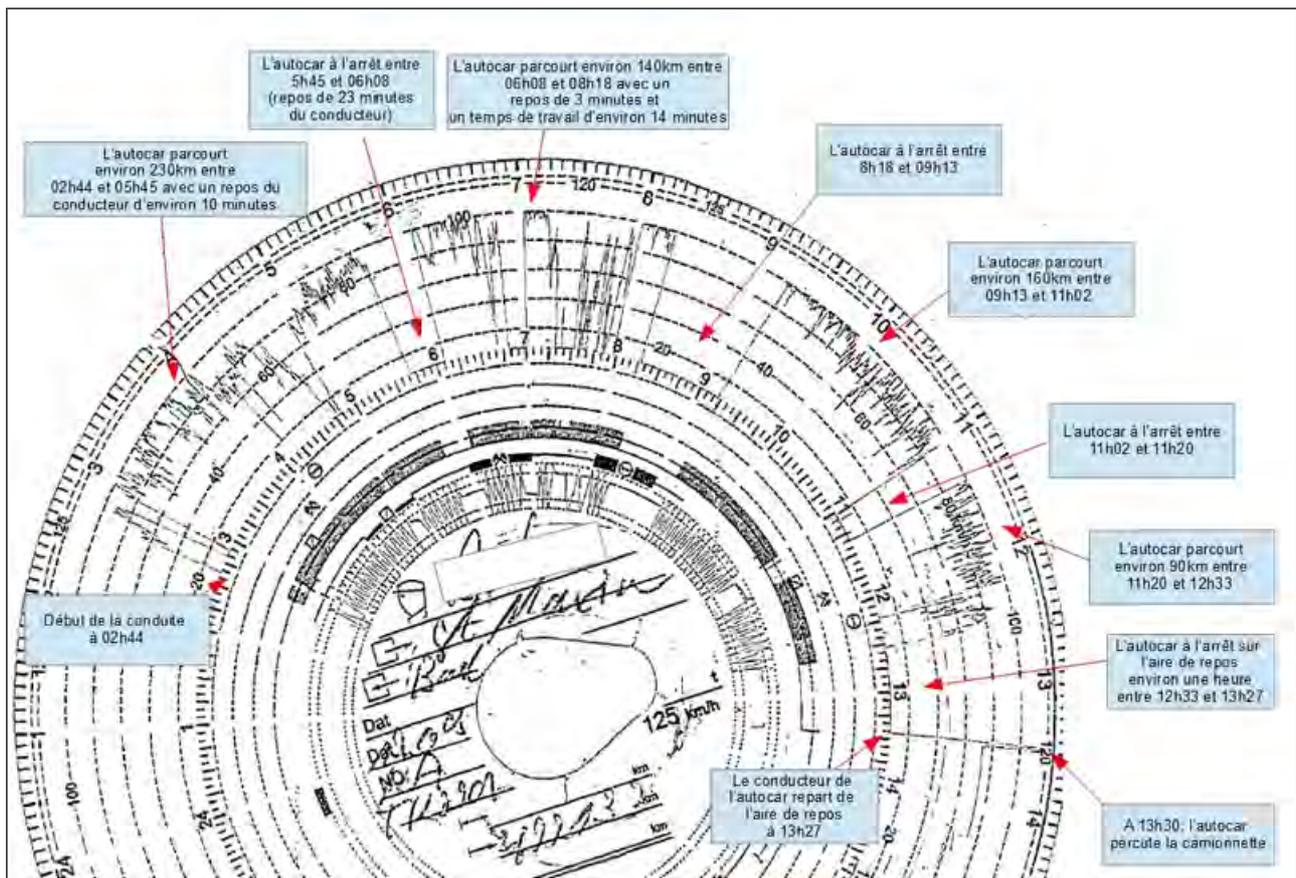
Le déficit de repos du conducteur pour ce trajet de nuit est donc d'environ 10 minutes. Le repos de 36 minutes pris a également fait l'objet de 3 périodes très courtes (durée inférieure à 6 minutes) ne permettant pas une bonne récupération, surtout de nuit.

À noter également que le début de la conduite a été enregistrée à 2 h 44 le jour de l'accident alors que le conducteur déclare être parti de Bâle à 1 h, laissant présumer que le conducteur a peut être également conduit avant d'avoir inséré le disque dans le chronotachygraphe de l'autocar.

**Figure 26 : Distances parcourues et activités du conducteur de l'autocar le jour de l'accident**
