**RAPPORT
D'ENQUÊTE TECHNIQUE**
sur la collision suivie d'un incendie
survenue entre
un autocar et un poids lourd
le 23 octobre 2015
sur la RD 17 à Puisseguin (33)

Juillet 2017

**Bureau d'Enquêtes sur les Accidents
de Transport Terrestre**

Affaire n° BEATT-2015-014

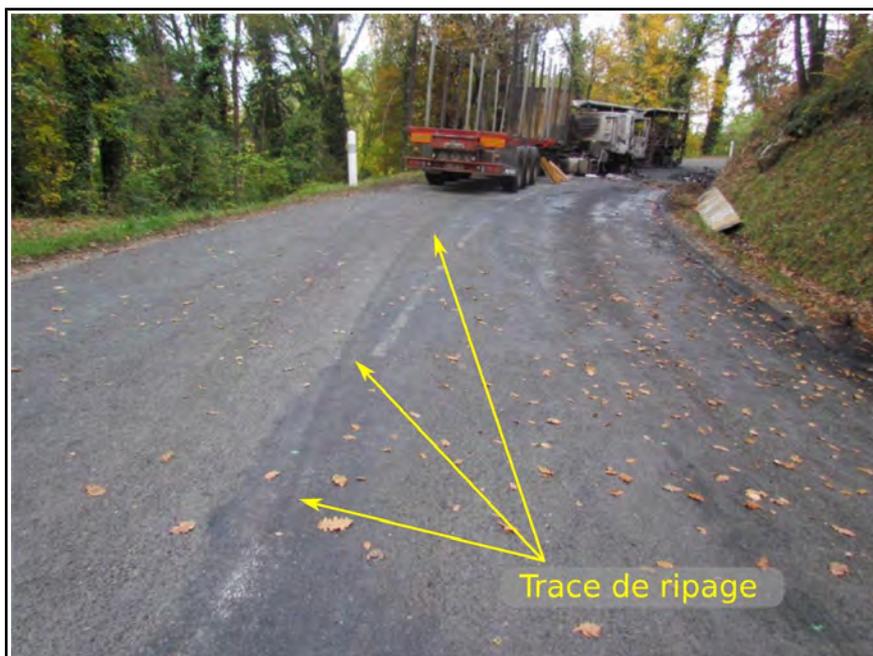
Figure 8 : Vue de la trace de ripage découverte sur la chaussée

En amont de l'accident, dans le sens de circulation de l'ensemble routier, deux types de traces au sol ont été relevées par les enquêteurs judiciaires : une trace de ripage de forme curviligne et deux traces de blocage de roues.

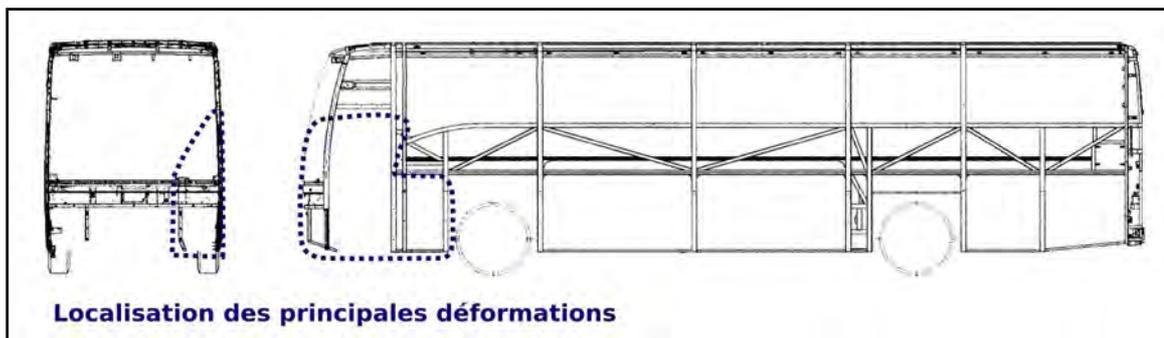
Figure 28 : Localisation des zones de déformation de l'autocar

Pour les enquêteurs du BEA-TT, le réservoir de carburant gauche situé dans cette zone de choc a donc très probablement été également écrasé, ce qui a pu conduire à sa rupture lors de la collision.

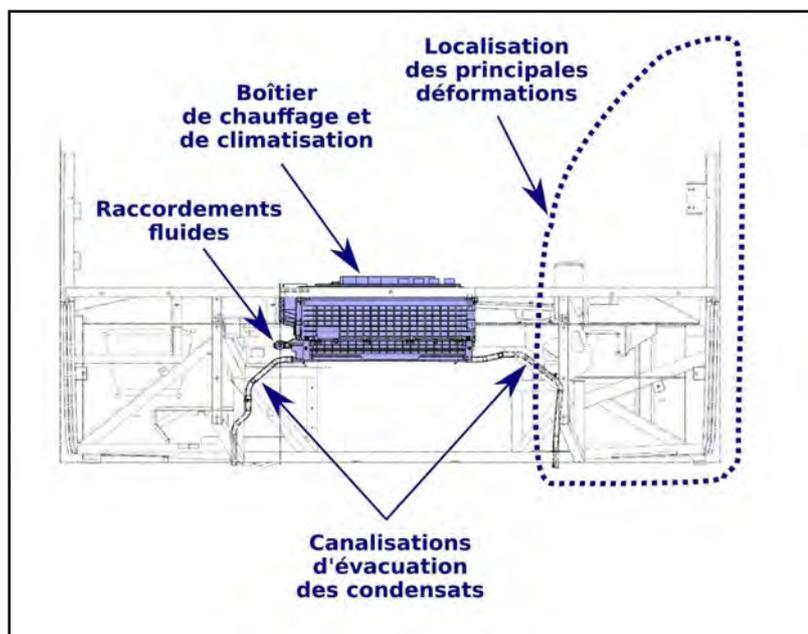
Le boîtier avant de chauffage et de climatisation de l'autocar a été en partie détruit par l'incendie. Le radiateur et l'évaporateur qui étaient installés dans ce boîtier, n'ont pas été détruits par l'incendie et gisent au sol. Ils ne présentent pas de traces apparentes d'écrasement.

Au vu de ces constats, les enquêteurs du BEA-TT écartent l'hypothèse d'un choc direct du boîtier de chauffage et de climatisation et de ses circuits avec l'ensemble routier ayant pu conduire à la rupture brutale des circuits de chauffage et de climatisation. Leur rôle dans l'embrasement des véhicules peut donc être écarté.

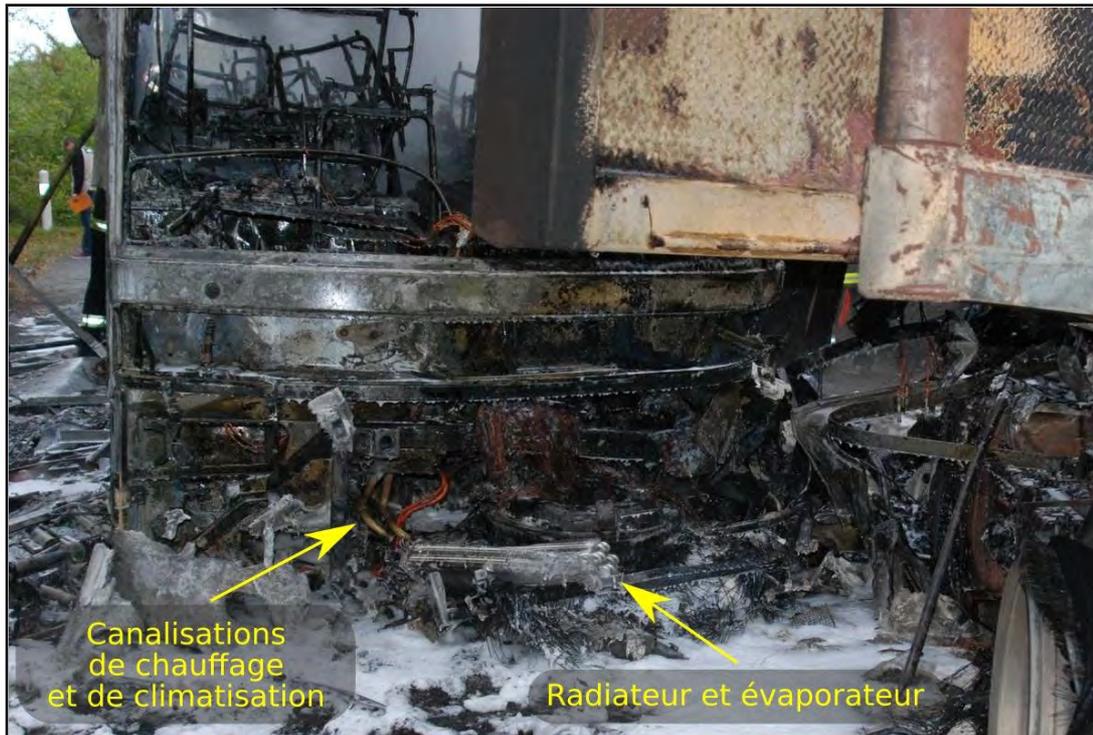
La figure 34 ci-après visualise à l'avant de l'autocar, le radiateur et l'évaporateur ainsi que les canalisations auxquelles ils étaient raccordés tels qu'ils ont été trouvés par les enquêteurs judiciaires après l'intervention des pompiers.

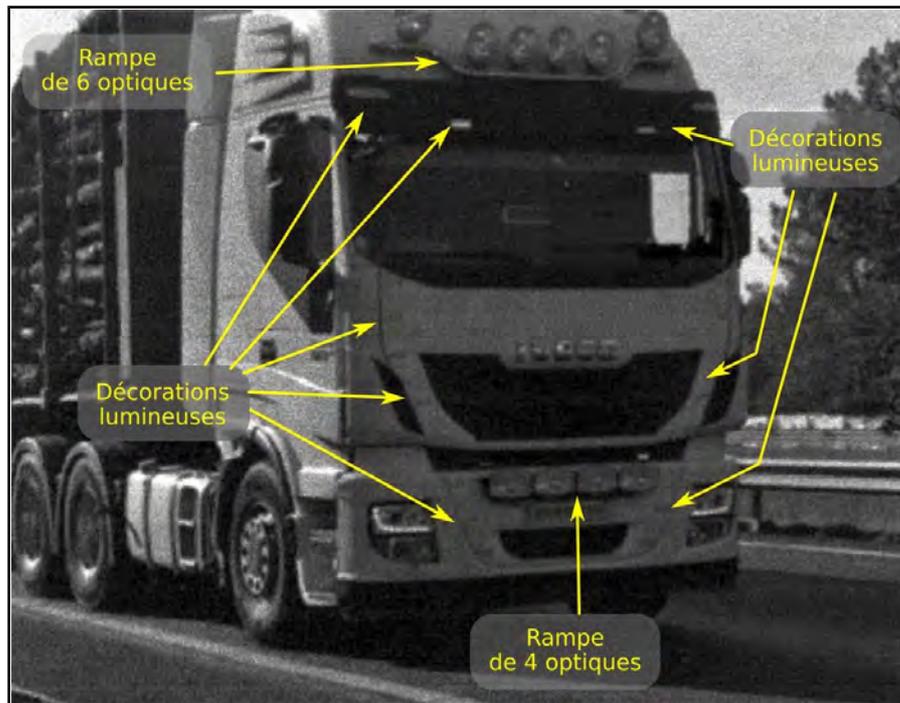
Figure 45 : Vue des ajouts d'optiques de phare et de feux décoratifs sur le tracteur routier

L'éclairage du tracteur routier présentait donc des défauts de conformité par rapport à la réglementation, mais ceux-ci n'ont eu aucune incidence dans l'accident et ses conséquences.

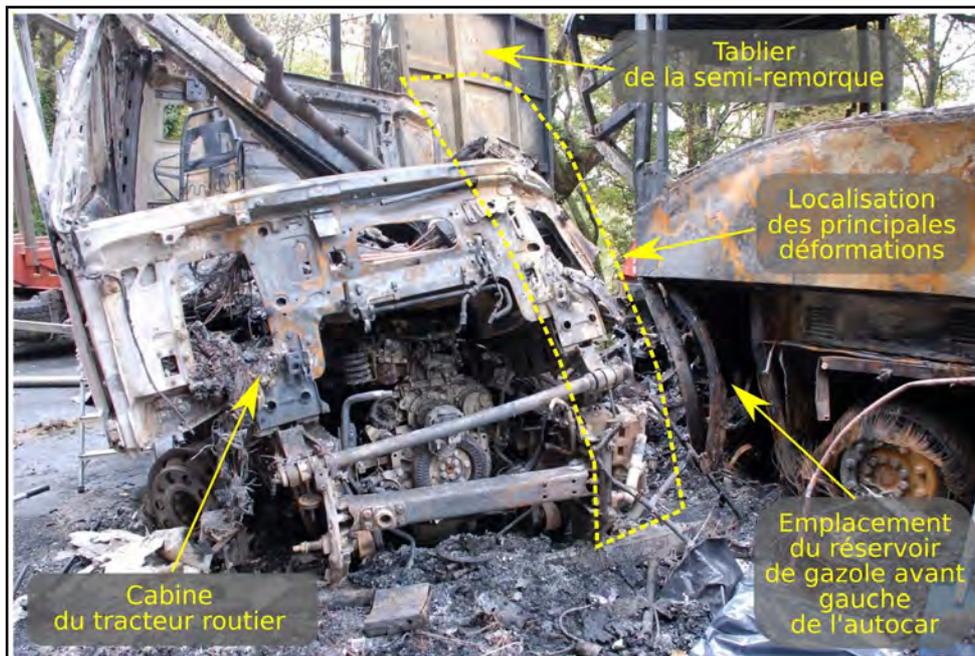
Le tracteur routier présente des traces d'écrasement localisées sur le coin avant gauche avec un recul antéropostérieur de ses structures. La cabine de conduite est partiellement effondrée. Le côté gauche du panneau arrière de la cabine est en appui sur le tablier avant de la semi-remorque.

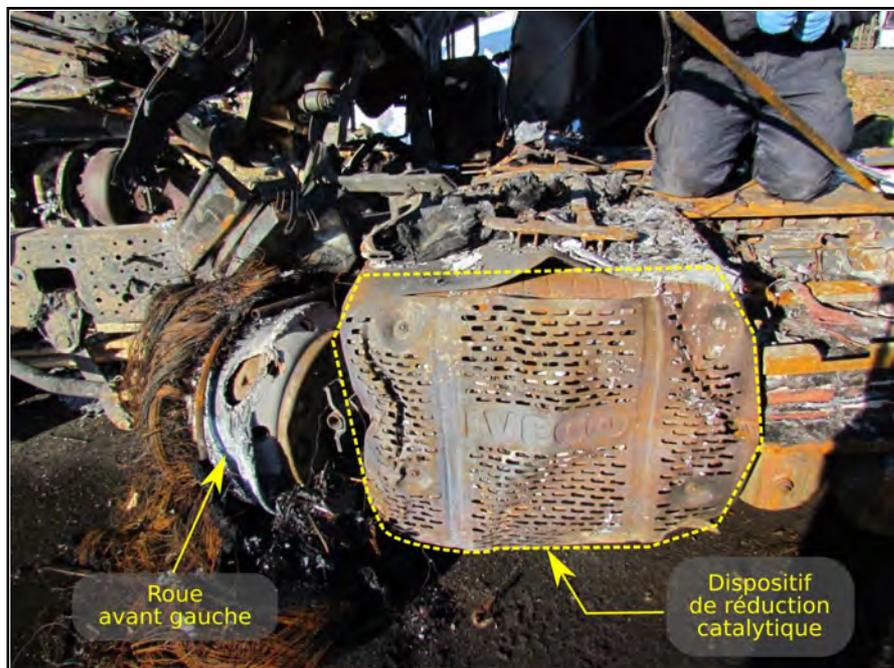
L'essieu avant gauche a reculé sous l'effet du choc et la roue avant gauche a été repoussée contre le système de réduction catalytique du tracteur routier qu'elle a percuté et déformé.

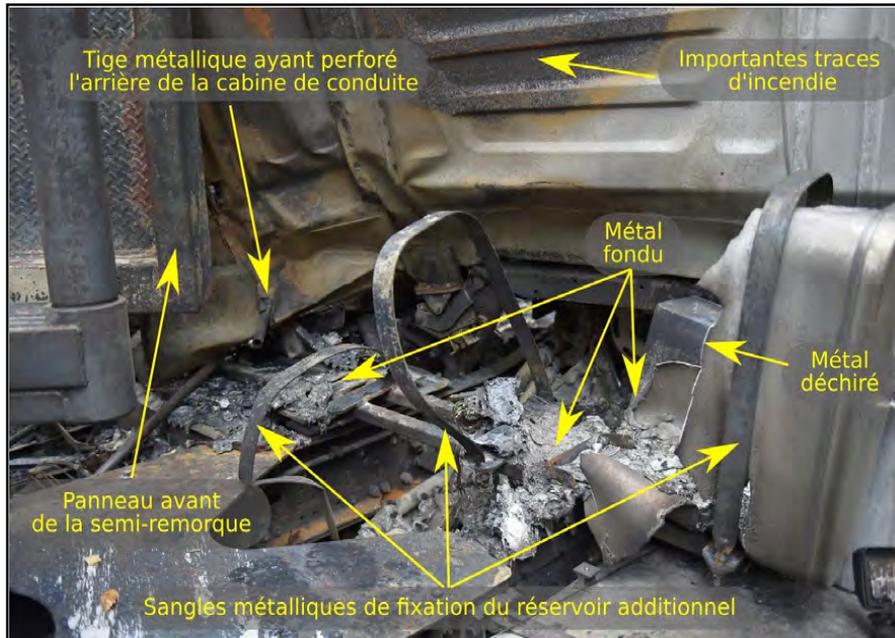
Une tige métallique qui était entreposée dans un coffre gauche de la cabine de conduite du tracteur routier a perforé l'arrière de la cabine de conduite et sa partie postérieure a été retrouvée à un emplacement où avait été installé le réservoir additionnel et dans une position laissant supposer qu'elle pourrait l'avoir partiellement traversé.

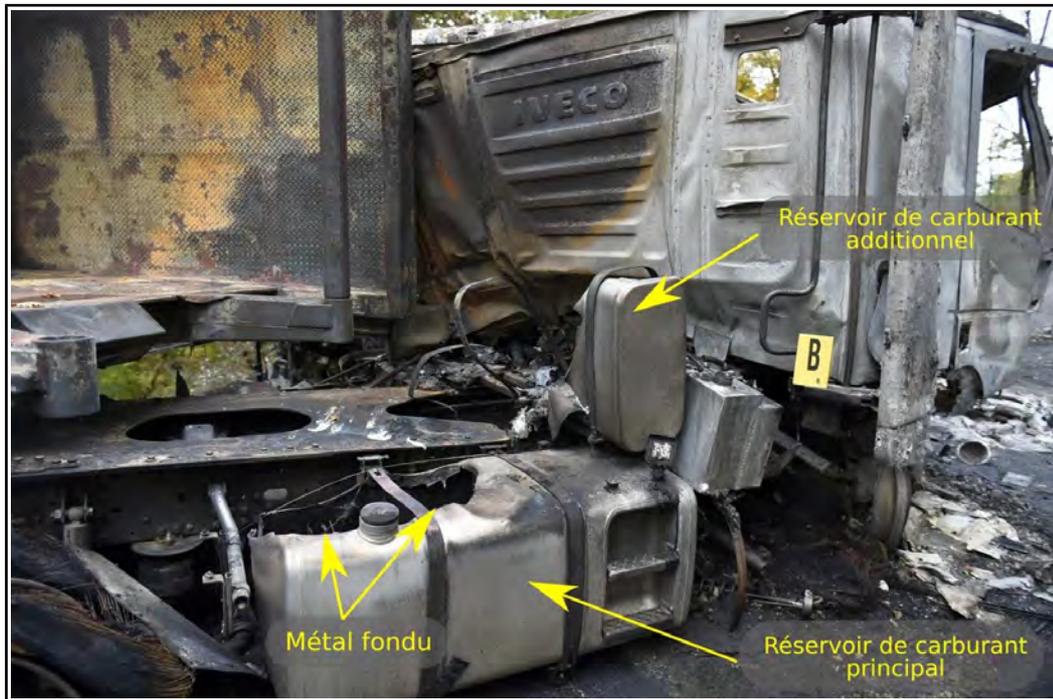
Le réservoir de carburant principal de l'ensemble routier a partiellement fondu. Il n'était pas situé dans la zone directe du choc. Il n'est pas déformé. Les dégradations qu'il a subies, sont la conséquence du rayonnement thermique de l'incendie.

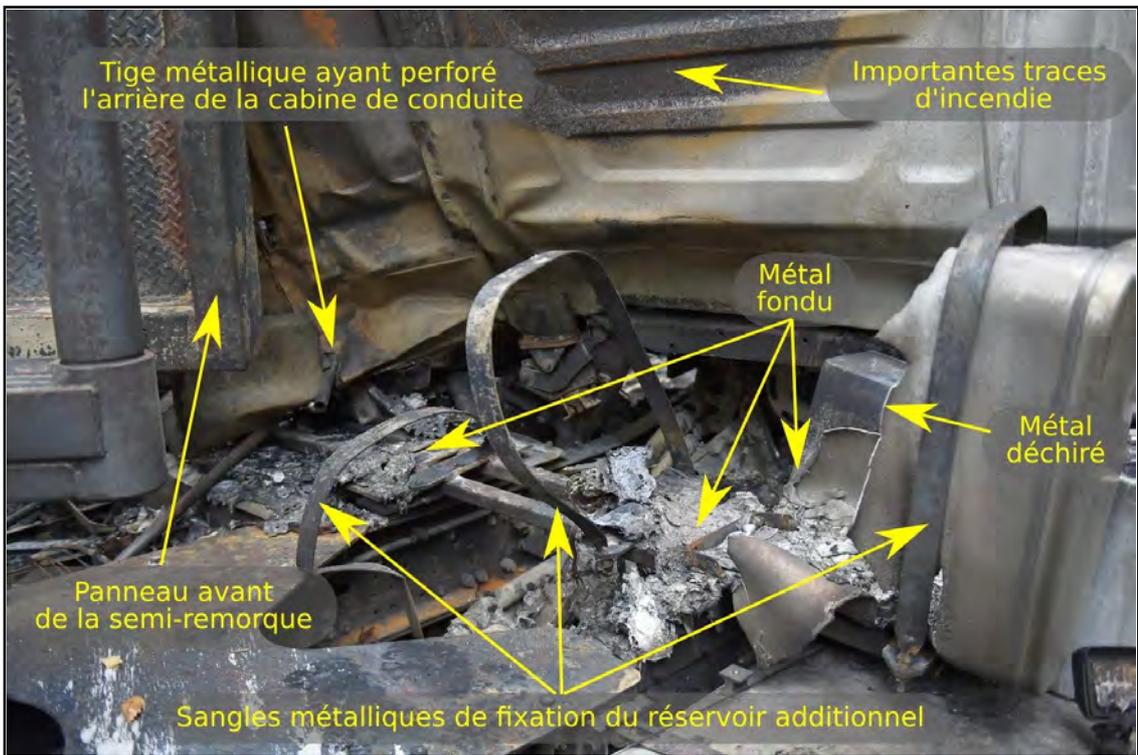
- le réservoir a presque totalement fondu, seule sa partie droite, son support et les sangles métalliques de fixation ont été préservés de l'incendie ;
- la localisation des traces d'aluminium fondu retrouvées sur le châssis du tracteur routier ainsi que l'état des sangles métalliques de fixation du réservoir montrent que la partie gauche du réservoir avait pivoté vers l'arrière avant de fondre ;
- la partie droite du réservoir intacte présente des traces de fusion ainsi que des traces de déchirure du métal ;
- le côté gauche du réservoir situé au niveau de la tige métallique qui a perforé l'arrière de la cabine de conduite a fondu.

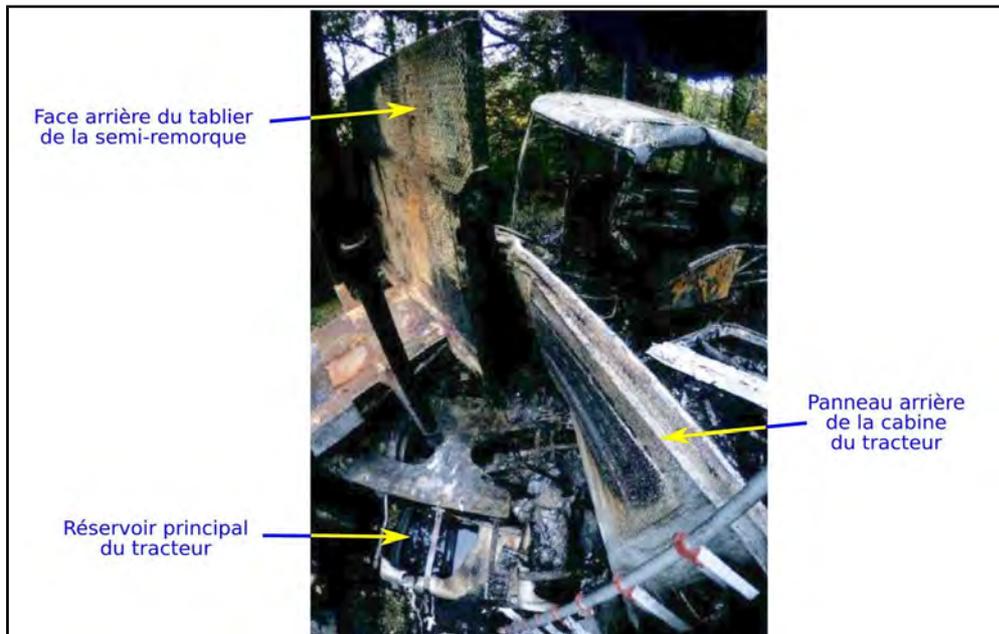
Compte tenu des déformations observées sur le réservoir et de la position de la cabine de conduite du tracteur, retrouvée en appui sur le panneau avant de la semi-remorque, le BEA-TT considère que ce réservoir s'est très probablement rompu au moment du choc, écrasé entre l'arrière de la cabine et le panneau avant de la semi-remorque, libérant son carburant.

Pour les enquêteurs du BEA-TT, la rupture très probable de ce réservoir et l'existence d'un bouchon anti surpression ne sont pas compatibles avec l'hypothèse d'une mise en pression du carburant qu'il contenait, mise en pression à même de générer un nébulisat de gazole.

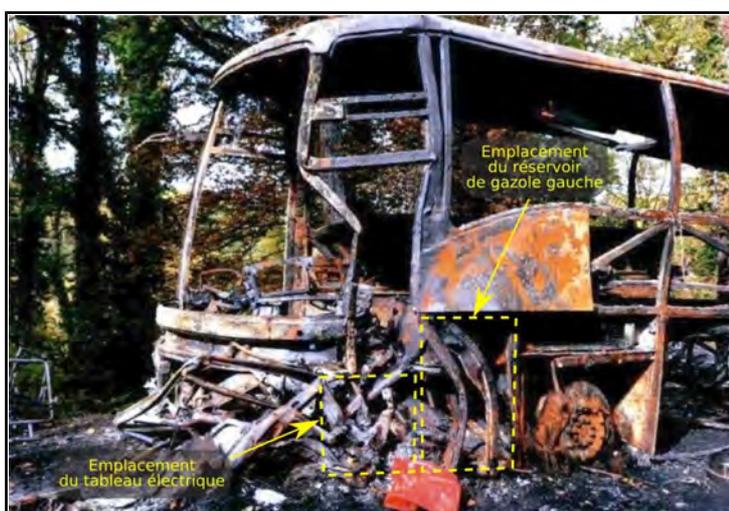
Le réservoir de carburant gauche de l'autocar est en polyéthylène et a entièrement brûlé. Il n'en reste aucune partie exploitable. Ce réservoir était situé dans la zone directe du choc dans laquelle les structures métalliques de l'autocar qui le protégeaient ont été fortement écrasées. Il donc très probable que ce réservoir n'a pas résisté à l'impact et qu'il s'est rompu lors de la collision, libérant son carburant qui s'est alors répandu sur le sol.
