**RAPPORT
D'ENQUÊTE TECHNIQUE**
sur l'accident survenu
le 29 octobre 2015
à Nice (06), sur l'autoroute A8,
à la barrière de péage
de Saint-Isidore

Avril 2018

**Bureau d'Enquêtes sur les Accidents
de Transport Terrestre**

Affaire n° BEATT-2015-015

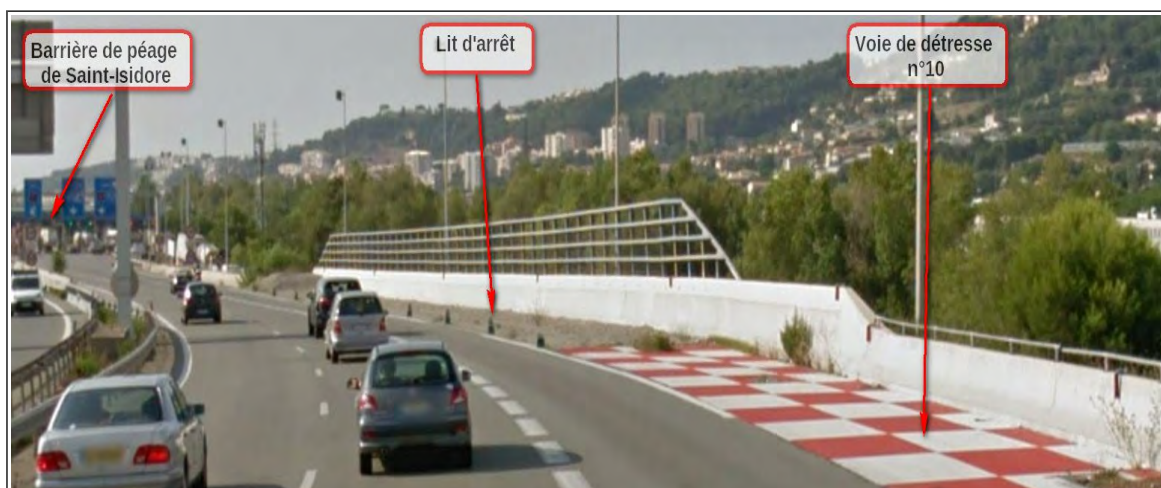
Pour un conducteur de poids lourd emporté par sa vitesse et obligé de se déporter sur la voie centrale pour éviter les poids lourds circulant sur la voie lente, la signalisation et l'accès aux voies de détresse sont souvent masqués par la file des poids lourds.

Figure 19 : Le dernier lit d'arrêt avant la barrière de péage de Saint-Isidore

Étudier la faisabilité d'une interdistance entre véhicules lourds circulant sur les voies lentes favorisant les conditions d'accessibilité à l'utilisation des lits d'arrêt par des véhicules lourds en détresse et la signalisation correspondante.

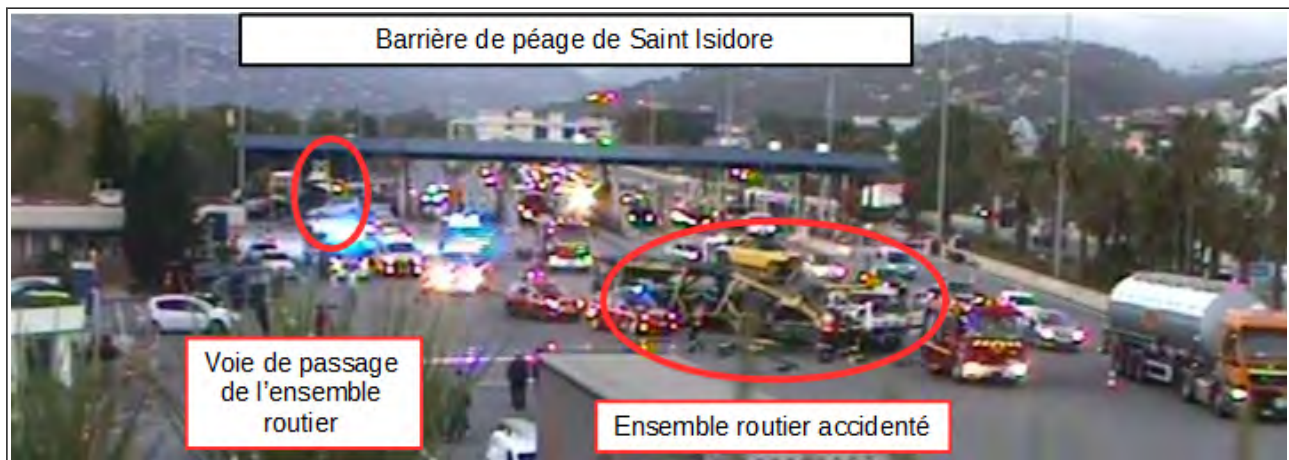
Figure 21 : Barrière de péage de Saint-Isidore, vue dans le sens inverse de circulation des véhicules accidentés

- la rupture du filin prolongeant la glissière séparative et sa rotation à 90° autour de sa fixation sur la barrière de péage, vers les trois premières voies de passage (en partant de la droite).

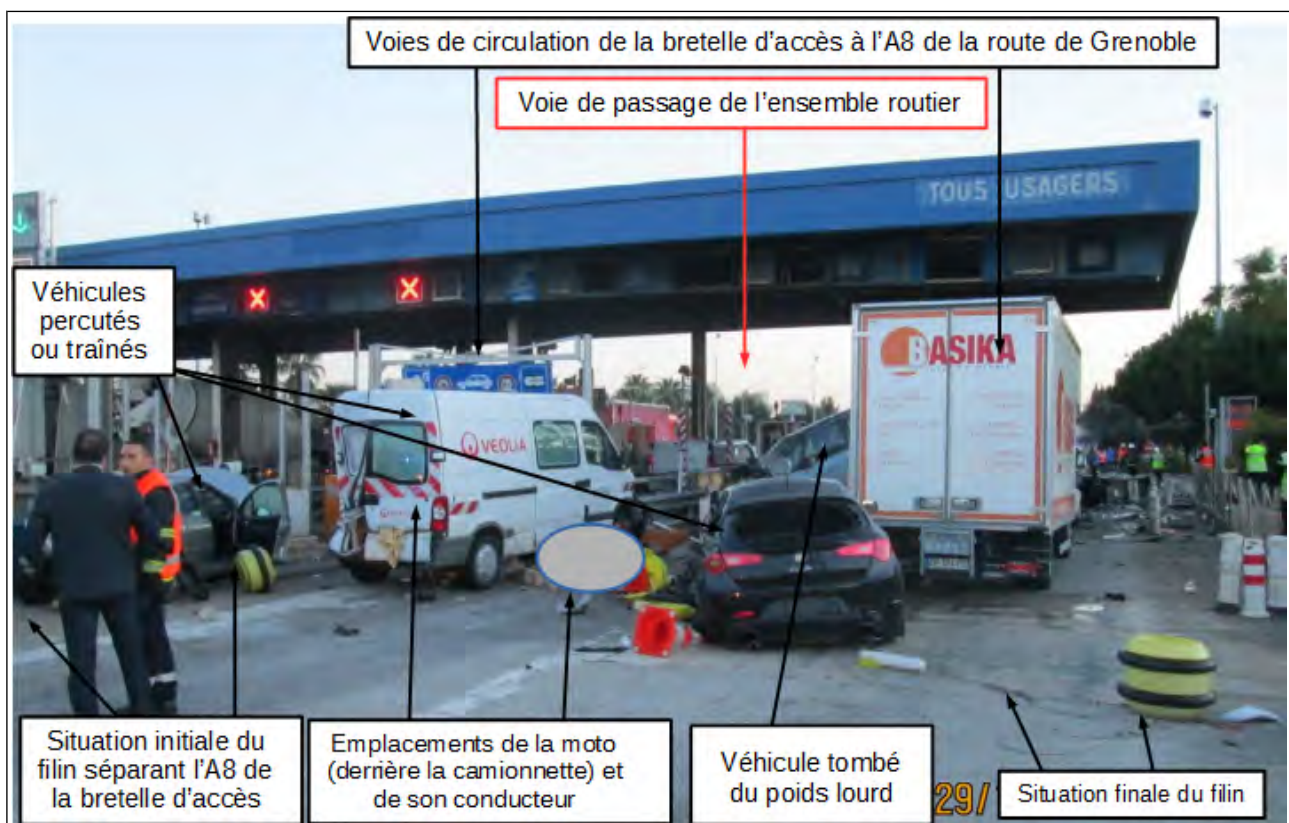
Figure 22 : Barrière de péage de Saint-Isidore, vue dans le sens de circulation des véhicules accidentés

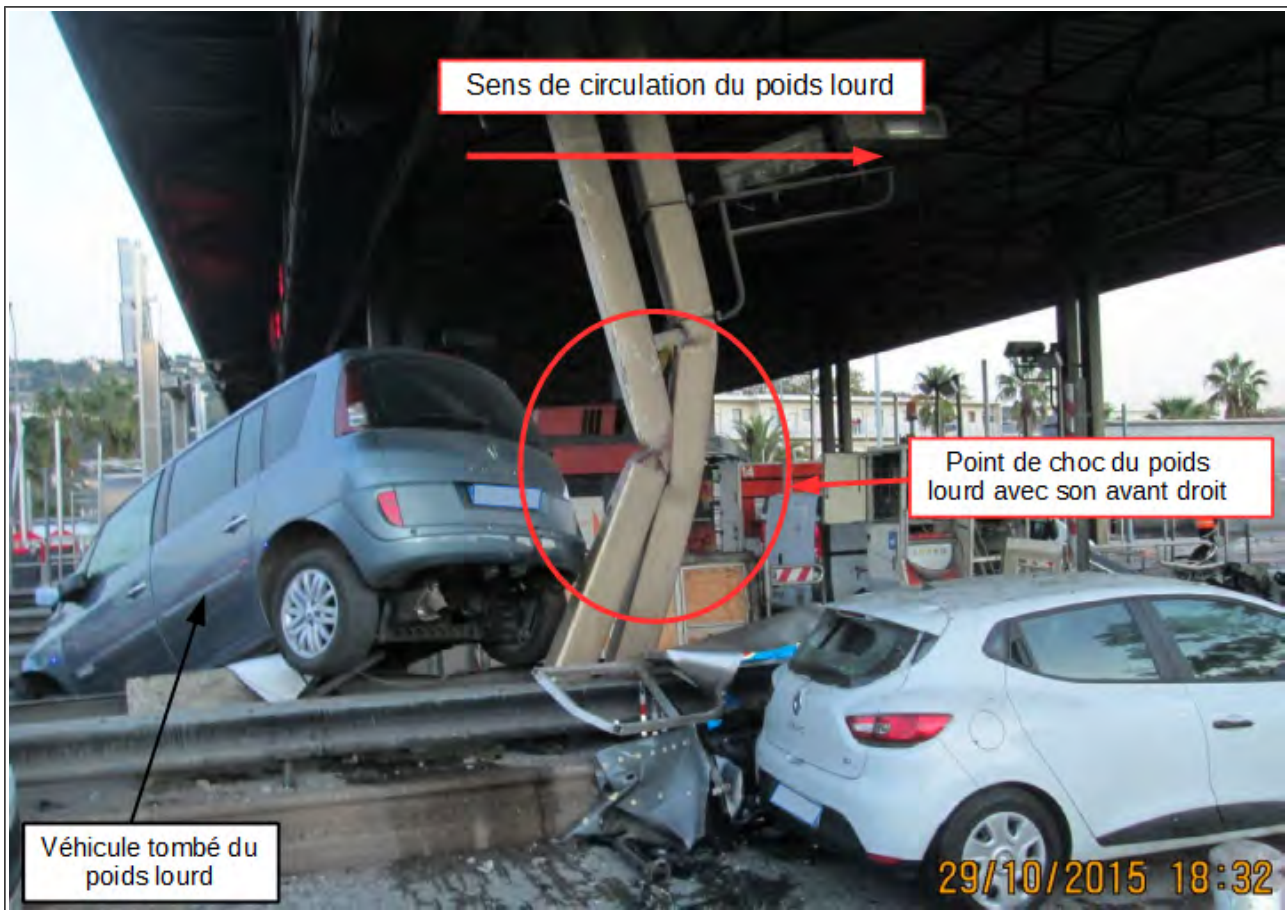
Figure 23 : Barrière de péage de Saint-Isidore, vue latérale de la voie de passage de l'ensemble routier

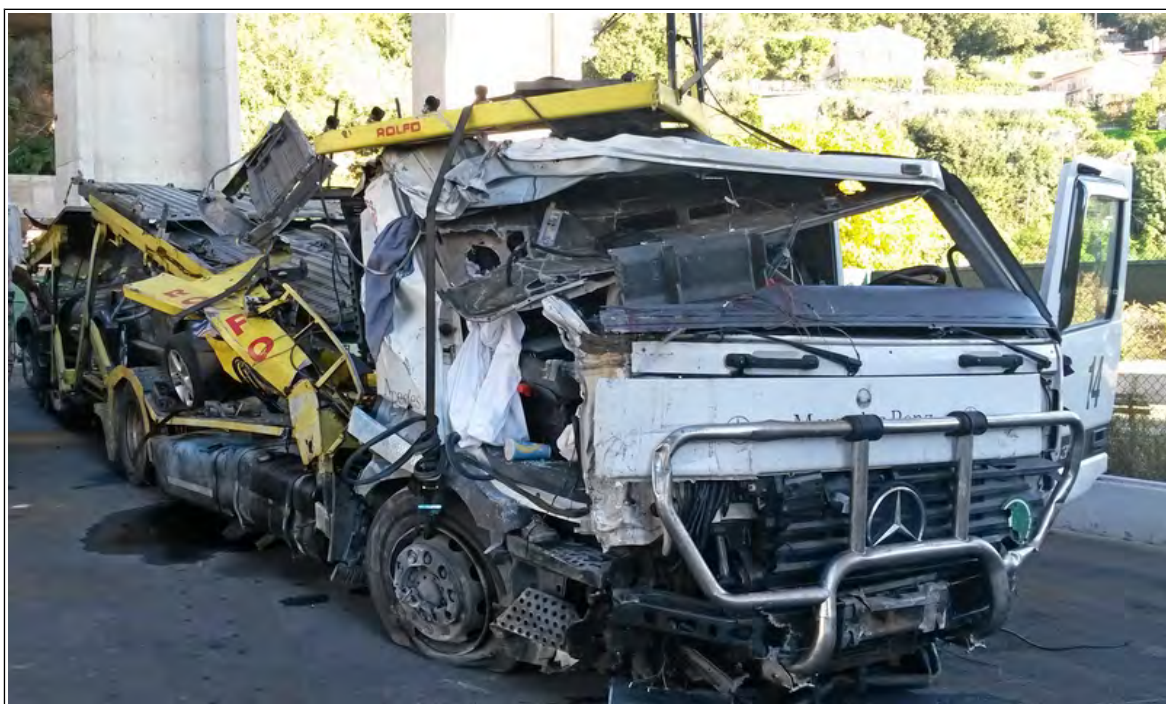
Figure 30 : L'ensemble routier accidenté

L'examen externe de l'ensemble routier accidenté montre les traces d'un choc violent sur son côté avant droit.

- le ralentisseur hydraulique dont il était équipé d'origine n'était pas installé : il a été démonté, mais le calculateur qui lui était associé était toujours présent ;
- les éléments du freinage de l'essieu avant sont très dégradés. Le revêtement des plaquettes de frein a été détérioré par un échauffement excessif qui a conduit à la fonte de certaines pièces métalliques du fait de la chaleur ; la température dépassait 1000°C.
- Les éléments du freinage de l'essieu arrière sont détruits. Le revêtement des plaquettes de frein a disparu et les disques de frein sont brisés ou fendus, suite à un échauffement très excessif.

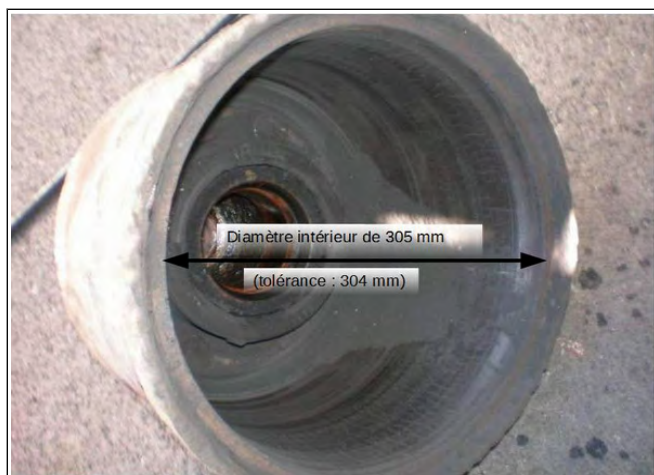
- les tambours de frein sont hors cote, à savoir leurs diamètres intérieurs qui sont initialement de 300 mm et admettent une tolérance à 304 mm, sont relevés à 305 mm ;

Figure 31 : Tambours de frein hors cote

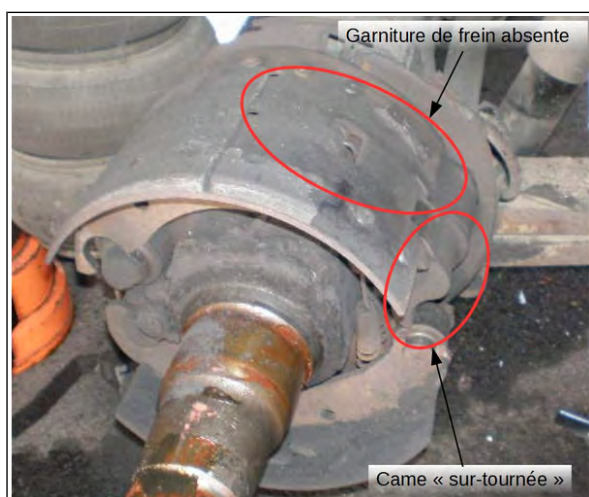
- les garnitures de frein sont fortement usées et partiellement cassées ;
- les quatre cames en « S » qui plaquent les mâchoires et garnitures de frein contre l'intérieur des tambours sont dans une position atypique, voire non fonctionnelle.

Figure 32 : Garniture de frein manquante et came en position non fonctionnelle

- cette inefficacité est probablement en lien avec le changement des leviers-régulateurs de frein opéré sur les quatre roues de cette remorque deux semaines avant l'accident, qui suppose l'utilisation de pièces inadaptées ou un défaut de montage de ces pièces ou un défaut de réglage du jeu de la timonerie ou plusieurs de ces raisons réunies ;

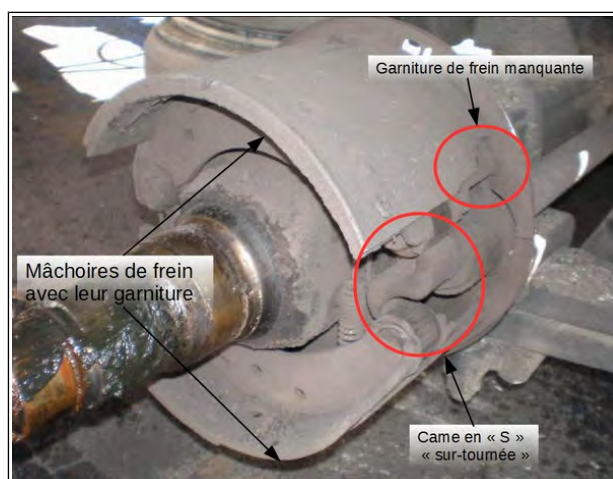
La came sur la photo 33 semble avoir dépassé ce point maximal, elle a surtourné et ne peut revenir dans une position normale, bloquée par la mâchoire supportant la plaquette de frein.

Figure 33 : Garniture abîmée et came en position non fonctionnelle

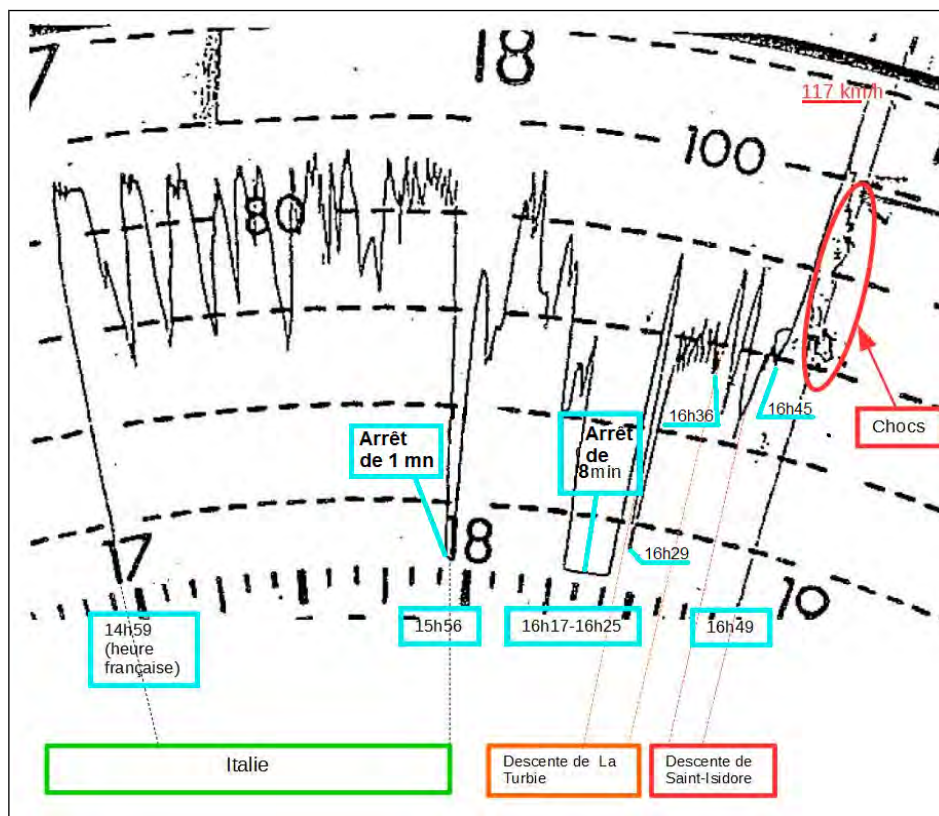
Figure 34 : Diagramme des vitesses dans les deux heures précédant l'accident

- de 16 h 25 à 16 h 29, soit pendant 4 minutes, une pointe fugace, à 78 km/h qui redescend immédiatement à moins de 20 km/h,
 - de 16 h 29 à 16 h 36, soit pendant 7 min, sept oscillations rapprochées entre 52 et 63 km/h ;

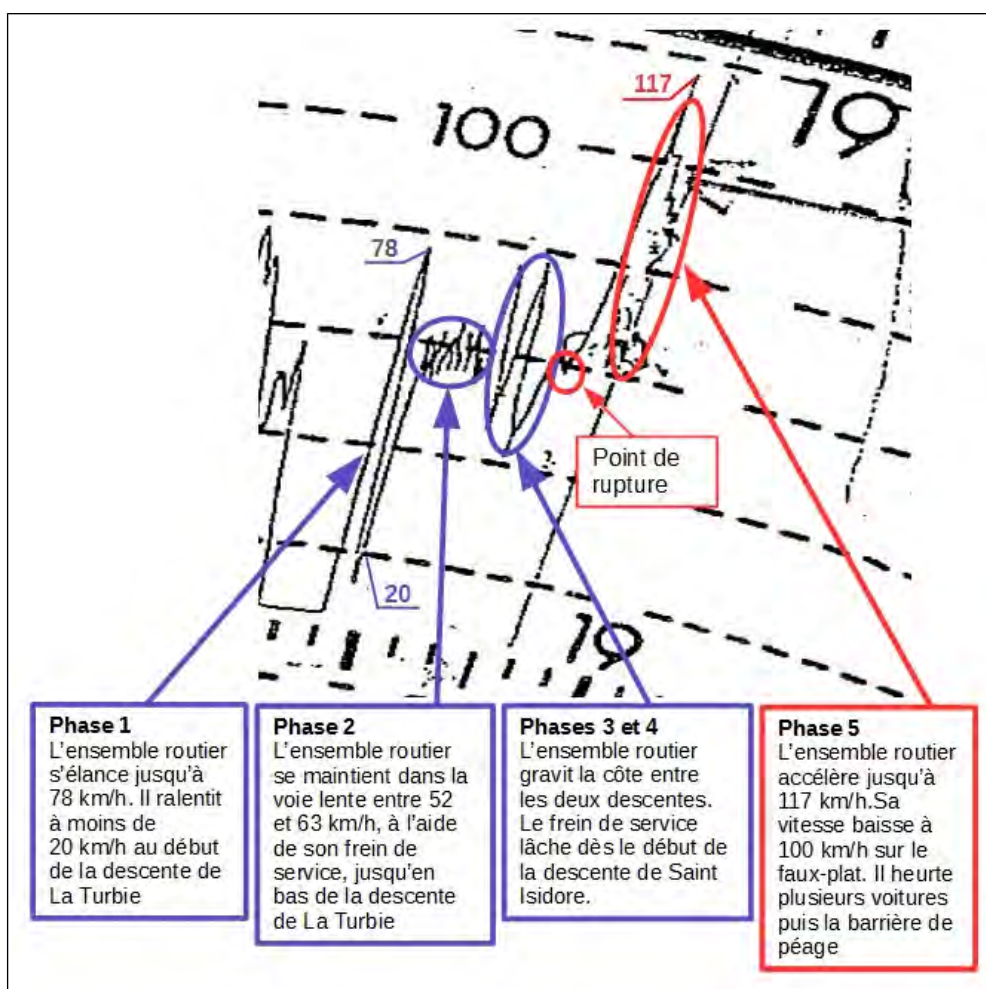
Figure 35 : Analyse du diagramme des vitesses entre les barrières de péage de La Turbie et de Saint-Isidore

- **de 15 h 00 à 16 h 25**, pendant une 1 h 25 min l'ensemble routier circule sur les autoroutes, italienne puis française. Le parcours est vallonné et sa vitesse de circulation varie en fonction du profil en long de l'autoroute. Il s'arrête ponctuellement à proximité de la frontière franco-italienne.

La cause de l'arrêt de 8 minutes après la barrière de péage de La Turbie reste inconnue. On peut se demander s'il n'est pas en relation avec le contrôle ou le refroidissement préventifs des freins avant l'entame des deux grandes descentes, connues des conducteurs.
