**RAPPORT
D'ENQUÊTE TECHNIQUE**
sur la collision
entre un train de voyageurs
et un ensemble routier surbaissé
survenue le 21 avril 2015
sur le PN n° 41 à Nangis (77)

Décembre 2016

**Bureau d'Enquêtes sur les Accidents
de Transport Terrestre**

Affaire n° BEATT-2015-006

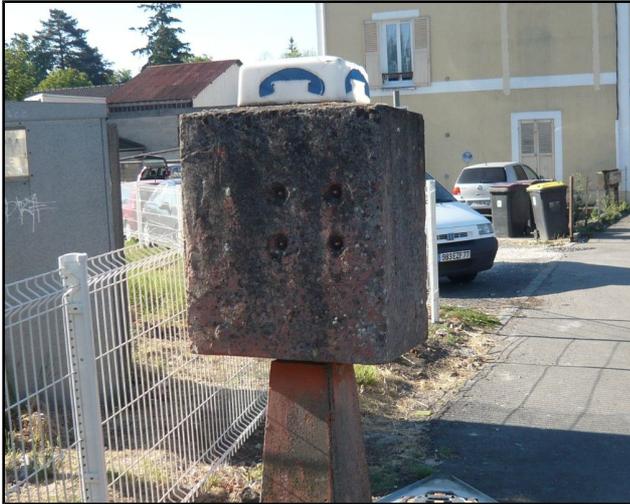
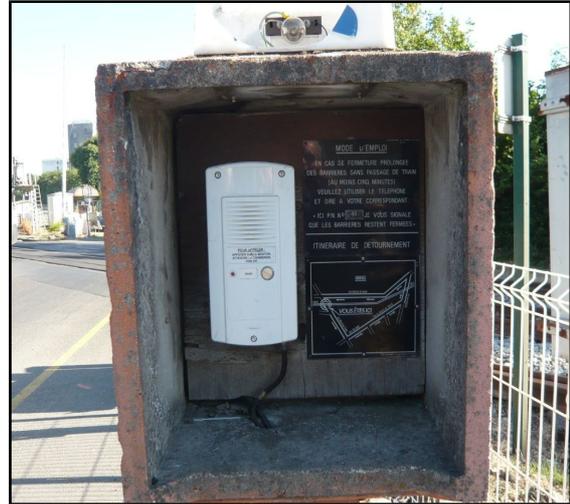
- le mode d'emploi affiché restreint implicitement l'usage du téléphone au cas de fermeture prolongée des barrières. Il indique, pour ce cas, un itinéraire de détournement.

Figure 9 : Le coffret en béton contenant le téléphone du sens de circulation de l'ensemble routier accidenté. Vue depuis le passage à niveau.

Figure 10 : Le coffret en béton contenant le téléphone du sens de circulation de l'ensemble routier accidenté. Vue depuis la RD409.

Après l'accident, les coffrets en béton ont été remplacés par des supports de type « autoroute ».

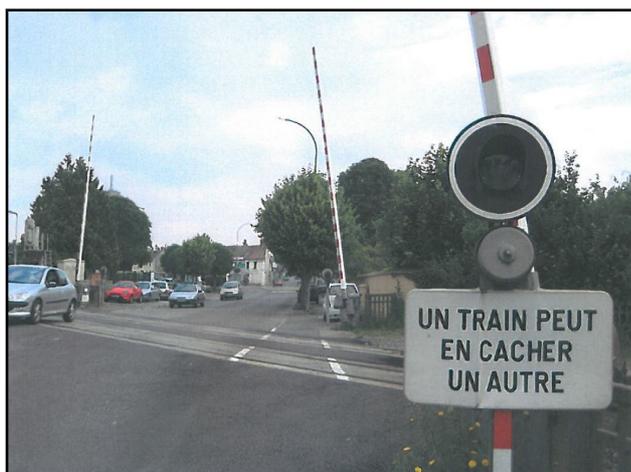
Figure 14 : Le « fort rampant, dos d'âne », constaté le 26 juin 2009, dans le sens de circulation de l'ensemble routier accidenté.

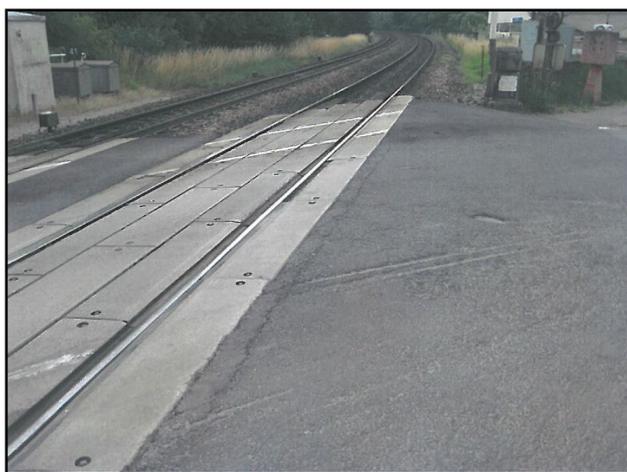
Figure 15 : Les traces d'arrachages constatées le 26 juin 2009. L'ensemble routier accidenté venait de droite et le train arrivait d'en face, sur la voie ferrée de droite.

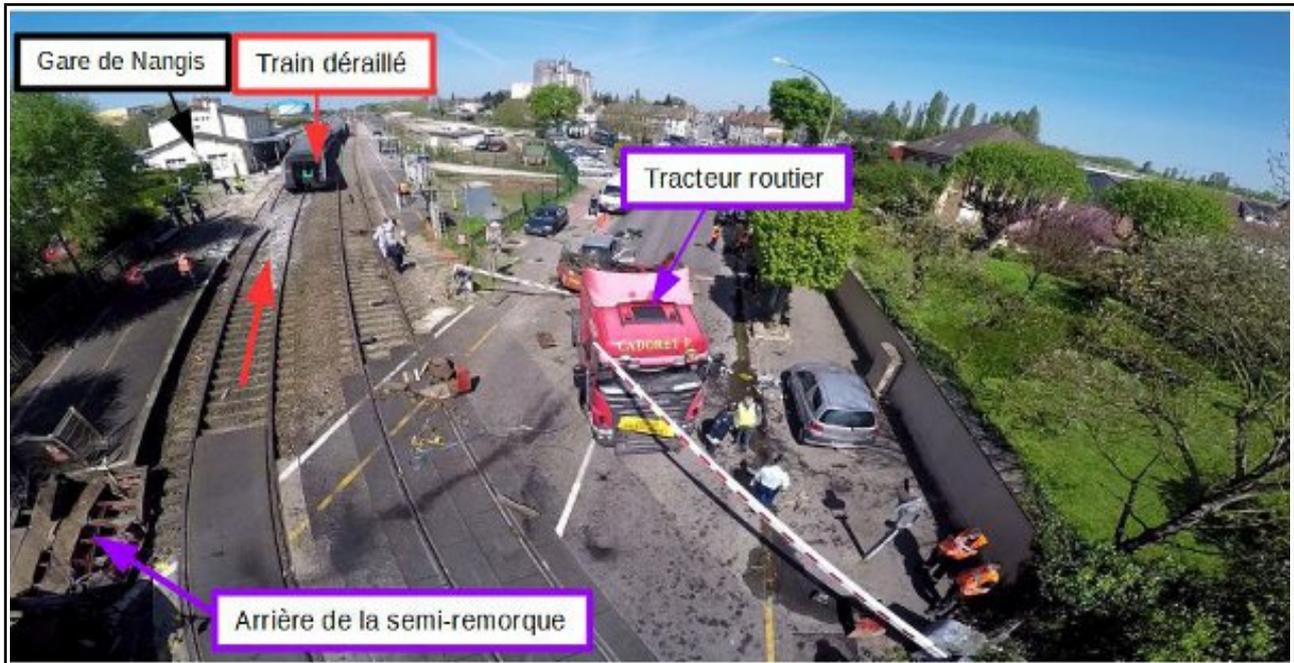
*Figure 16 : État des lieux après l'accident.
Vue vers la gare de Nangis et l'ancienne RN19.*

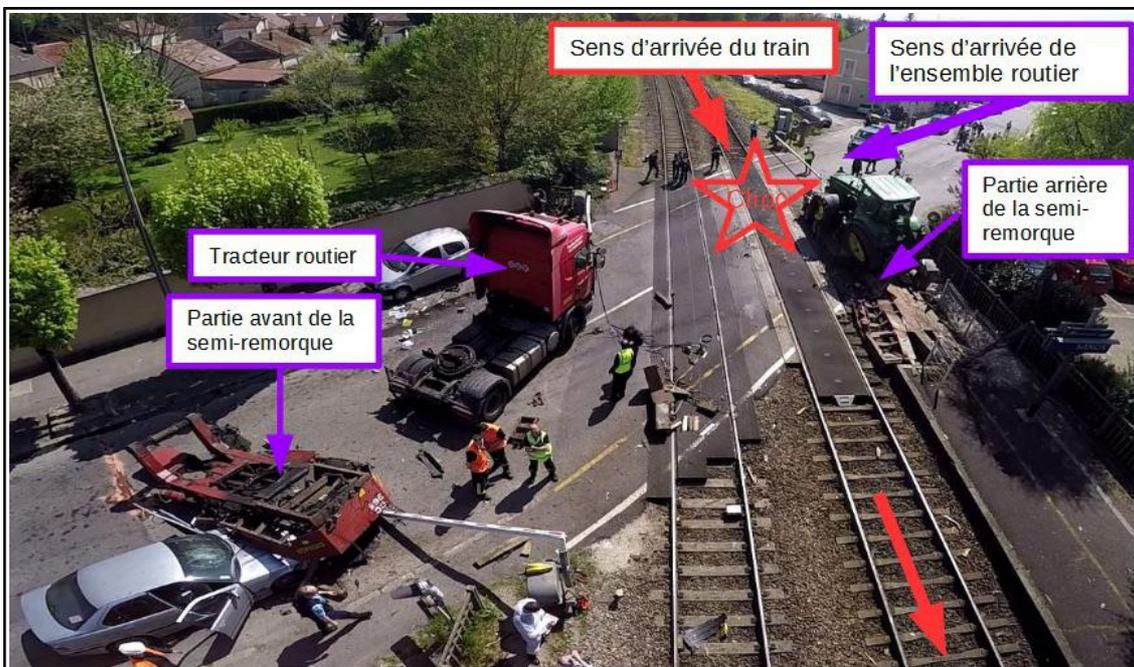
*Figure 17 : État des lieux après l'accident.
Vue rapprochée du passage à niveau.*

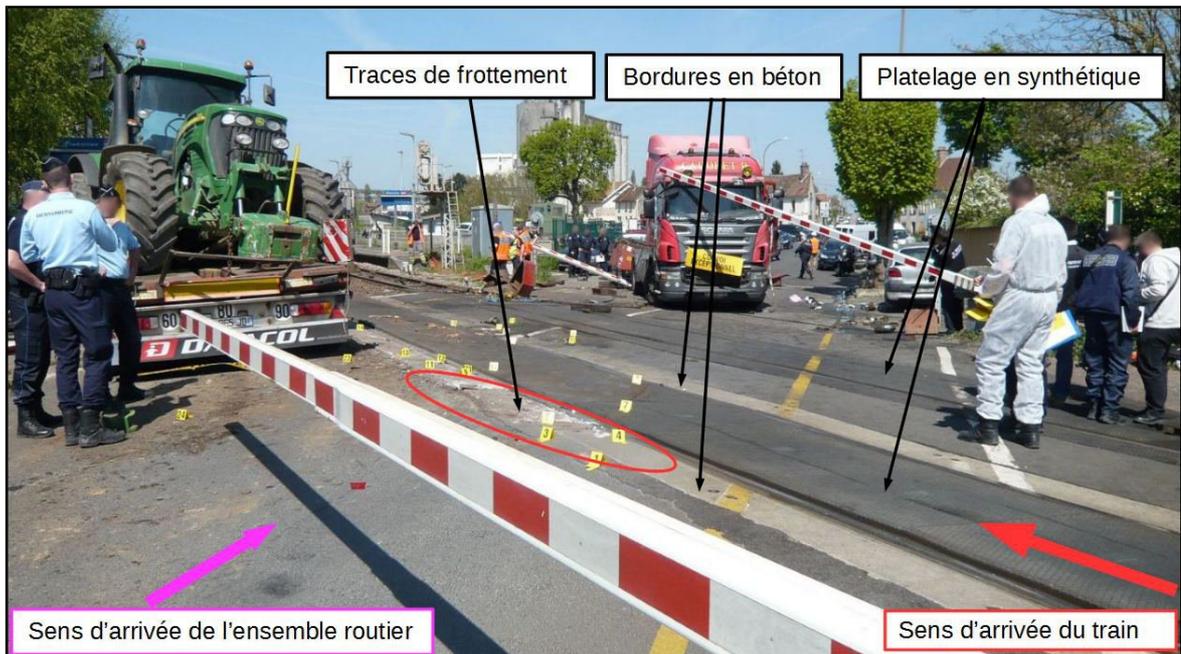
**Figure 18 : État des lieux après l'accident.
Vue rapprochée du platelage du passage à niveau.**

Dans le mois suivant l'accident, le franchissement routier du passage à niveau, platelage et revêtement, a été refait.

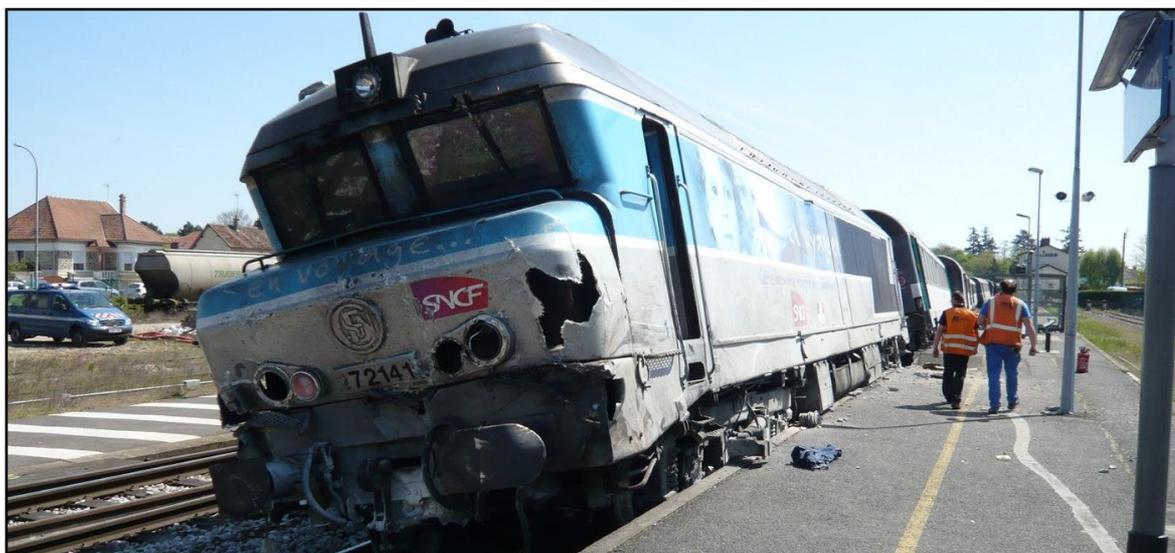
Après l'accident, le train est déraillé, à cheval sur le bord du quai de la gare de Nangis. La face avant inférieure de la locomotive présente une trace de choc sur toute sa largeur.

Figure 20 : Le train intercity après l'accident

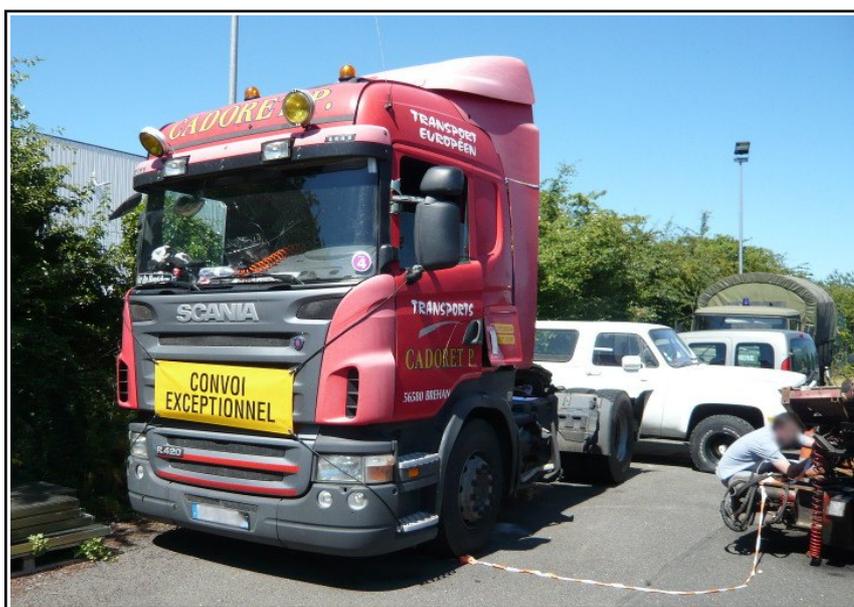
Figure 22 : Le tracteur routier Scania R420, après l'accident.

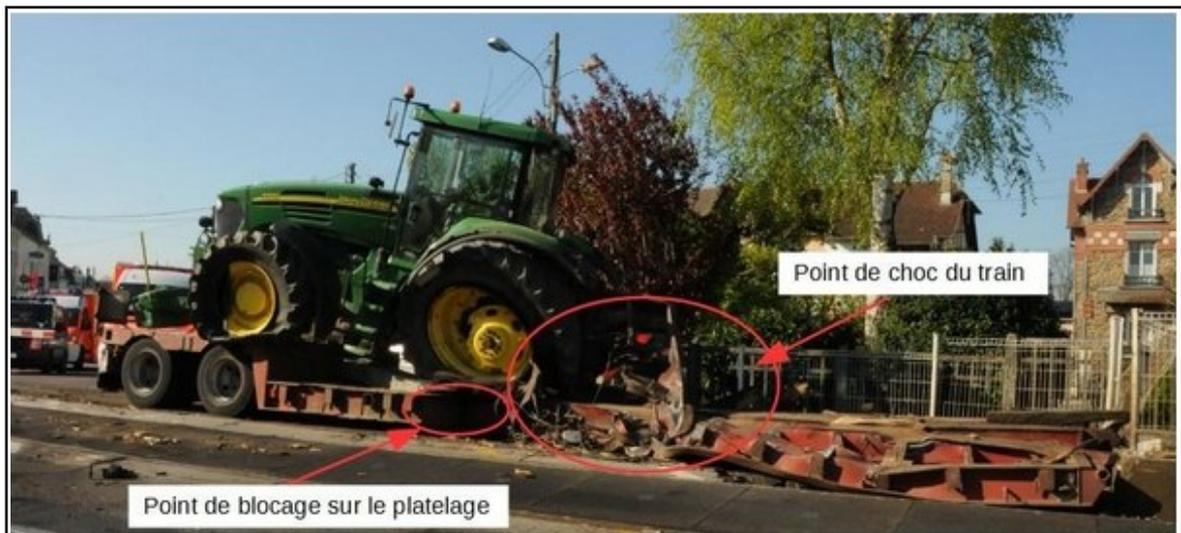
- la semi-remorque présente sur son côté droit, au milieu du plateau, un enfoncement qui correspond au point de percussion du train ;

Figure 24 : Localisation des points de choc et de ripage sur la semi-remorque.

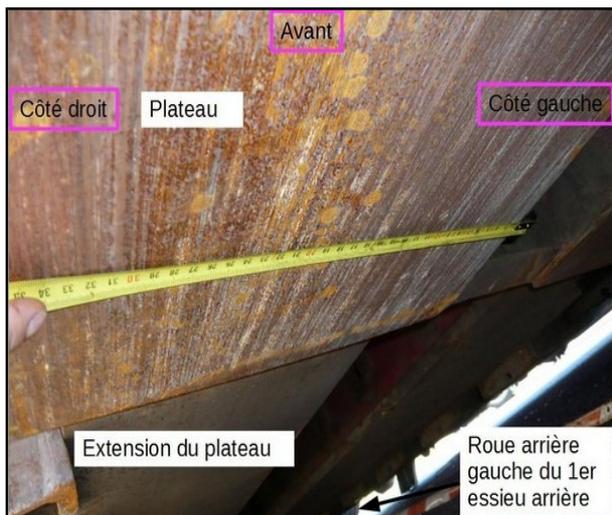
Figure 25 : Les traces de ripage sous la semi-remorque.

- la semi-remorque présente également en dessous du plateau, sur le côté droit, entre la zone de percussion du train et le début de l'extension du plateau, des traces récentes de ripage longitudinal, donc dans l'axe de circulation de l'ensemble routier, sur une longueur de 65 cm et une largeur de 35 cm. Elles correspondent probablement au point de frottement puis de blocage de la semi-remorque sur le passage à niveau ;
- le bon fonctionnement des systèmes de relevage de suspension n'a pu être vérifié ;
- la garde au sol effective de la semi-remorque lors du franchissement du passage n'a pu être déterminée. Il ressort des constats effectués en entreprises que pour un tel convoi elle est de l'ordre d'une vingtaine de centimètres, mais rien ne permet d'affirmer que c'était le cas le jour de l'accident.

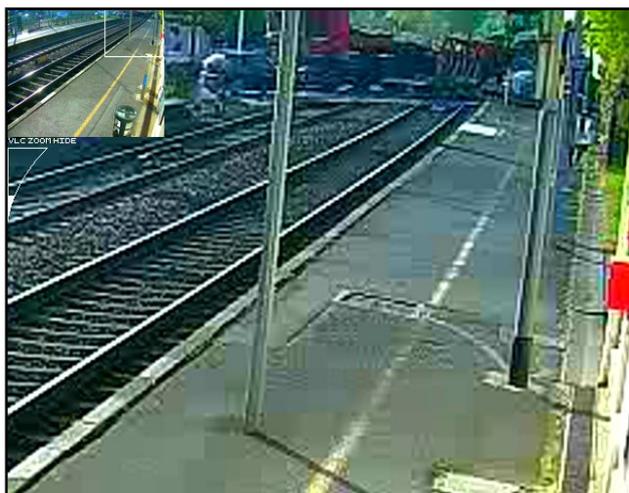
De T0-5'11' à T0-5'06', l'ensemble routier s'engage sur le passage à niveau et s'y immobilise.

Figure 34 : À T0-5'06", l'ensemble routier s'immobilise en travers des voies ferrées.

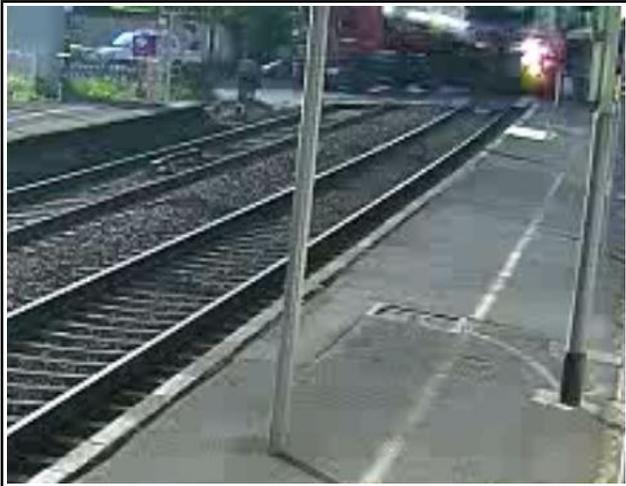
À T0, le train percute l'ensemble routier. Il grimpe sur le quai qu'il défonce sur toute sa longueur, tandis que du ballast mitraille les abords et que des objets métalliques, notamment un outil aratoire de couleur rouge, survolent les voies et quais avoisinants, heureusement vides.

Figure 37 : À T0, le train heurte l'ensemble routier.

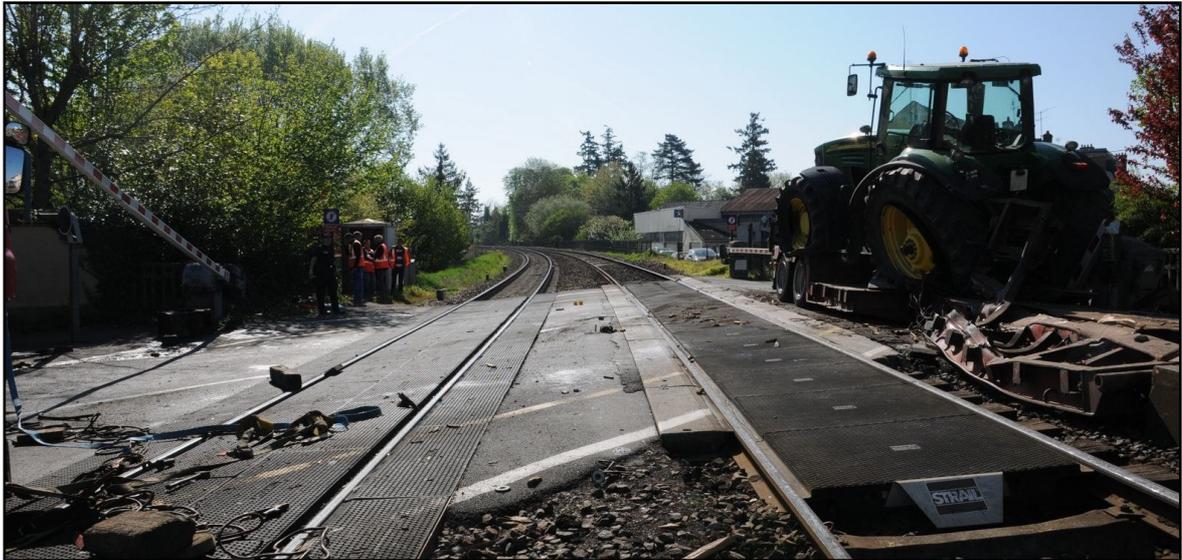
**Figure 43 : Profil du passage à niveau au moment de l'accident.
L'ensemble routier venait de droite.**

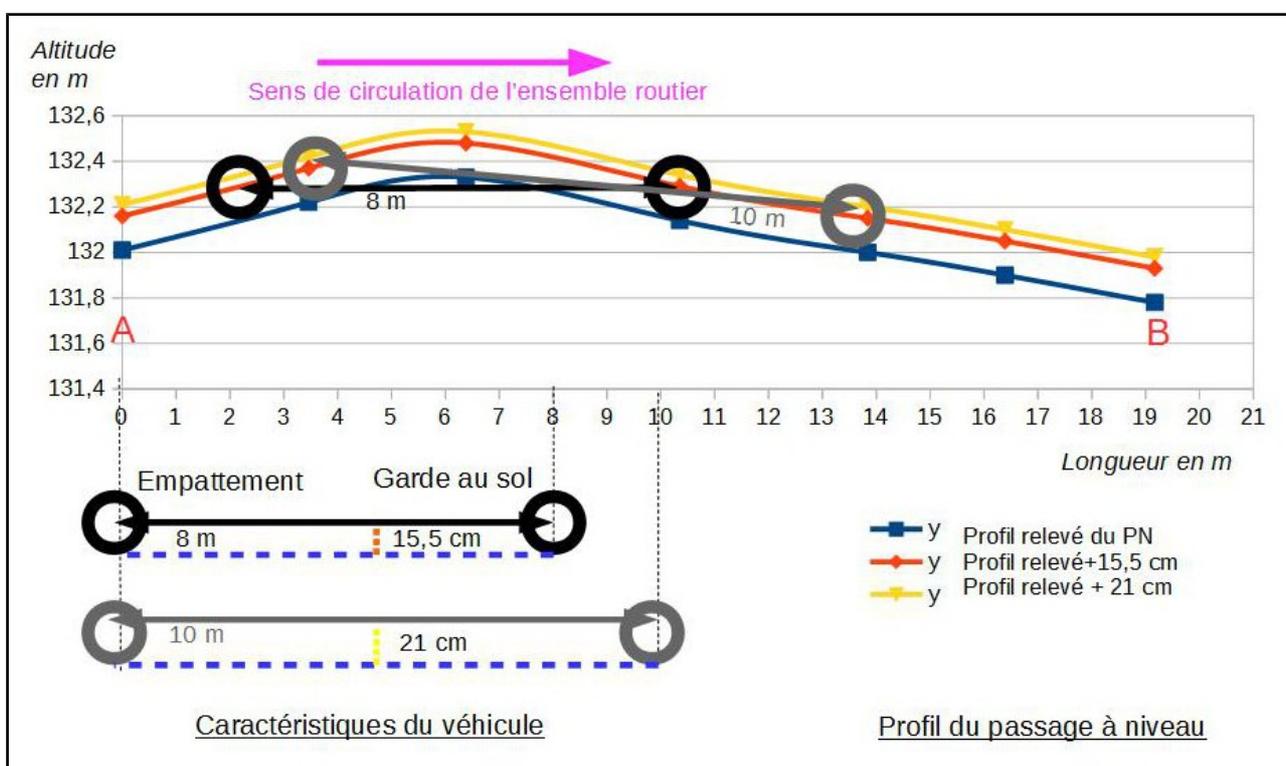
Un second test effectué avec un véhicule surbaissé d'un empattement de 10 m et d'une garde au sol de 21 cm, utilisé également dans le cadre du test TIPULES, proche de celui accidenté, montre que celui-ci tangente la courbe du profil du passage à niveau. Il le fait sur le dernier tiers de son empattement, soit dans une configuration similaire à celle de la semi-remorque accidentée.

Figure 45 : Schéma du profil en long du passage à niveau et de la capacité de franchissement de certains véhicules.
